## รายงานการเดินทางไปราชการ นครโอซากา ประเทศญี่ปุ่น

ชื่อโครงการ ช่อมบูรณะศาลาไทยที่สวนสาธารณะ ชูรุมิ เรียวกุจิ นครโอซากา ประเทศญี่ปุ่น

วัตถุประสงค์ ดำเนินการสำรวจความเสียหายของศาลาไทย เพื่อจัดทำแบบก่อสร้าง และประมาณราคา

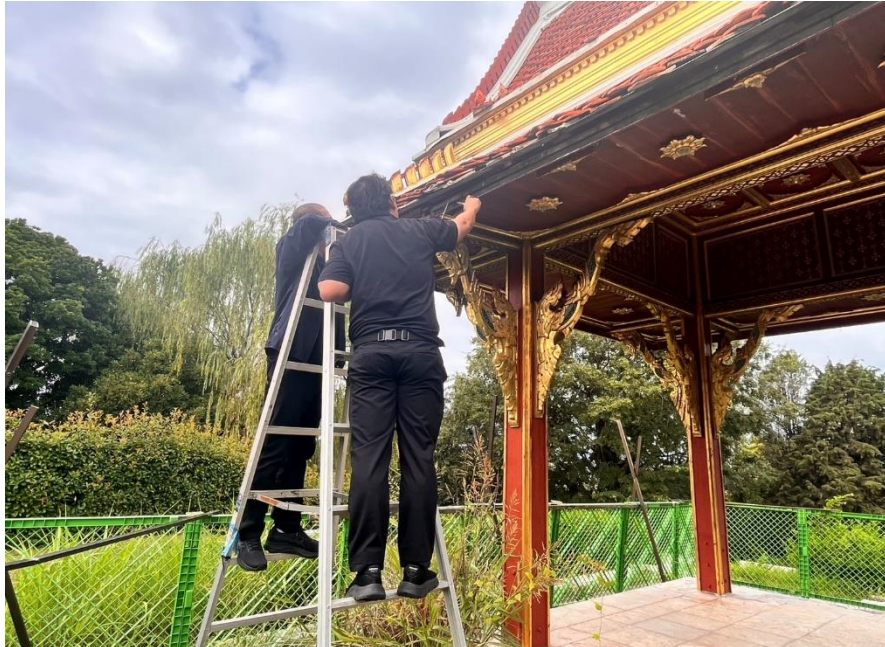
การสำรวจและวิเคราะห์ความเสียหายของหลังคา และ องค์ประกอบของหลังคา

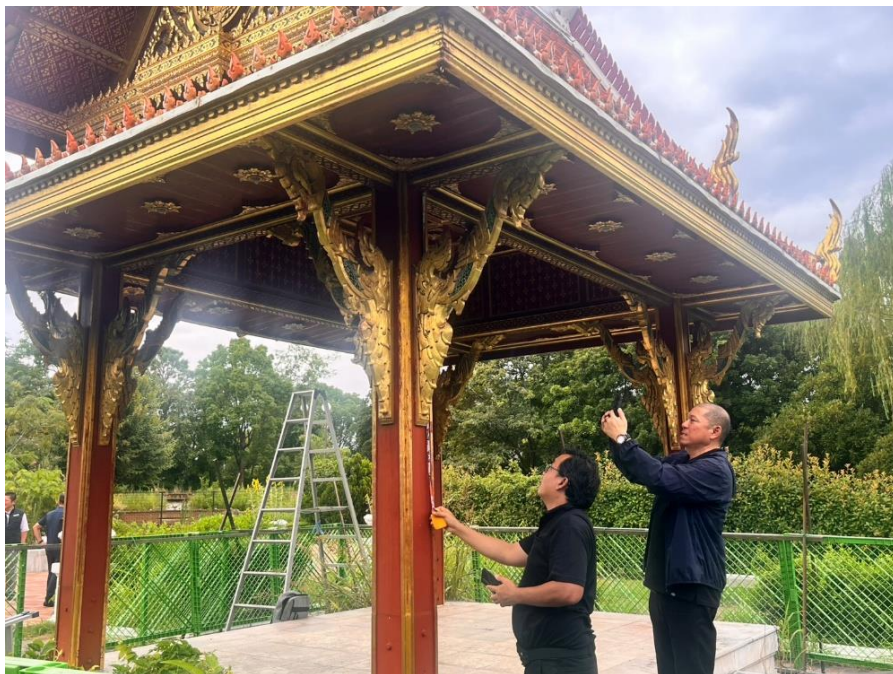
การสำรวจและวิเคราะห์ความเสียหาย และขนาดของเสา และคันทวยเพื่อจัดทำแบบซ่อมแซม

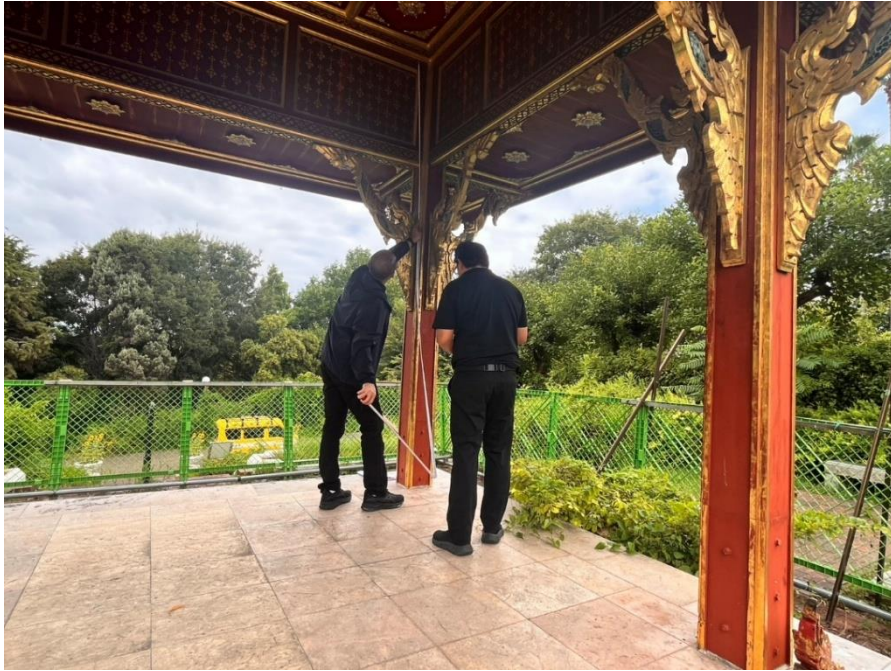
การสำรวจและวิเคราะห์ความเสียหาย และขนาดความสูงด้านในของเสา และคันทวยเพื่อจัดทำแบบซ่อมแซม

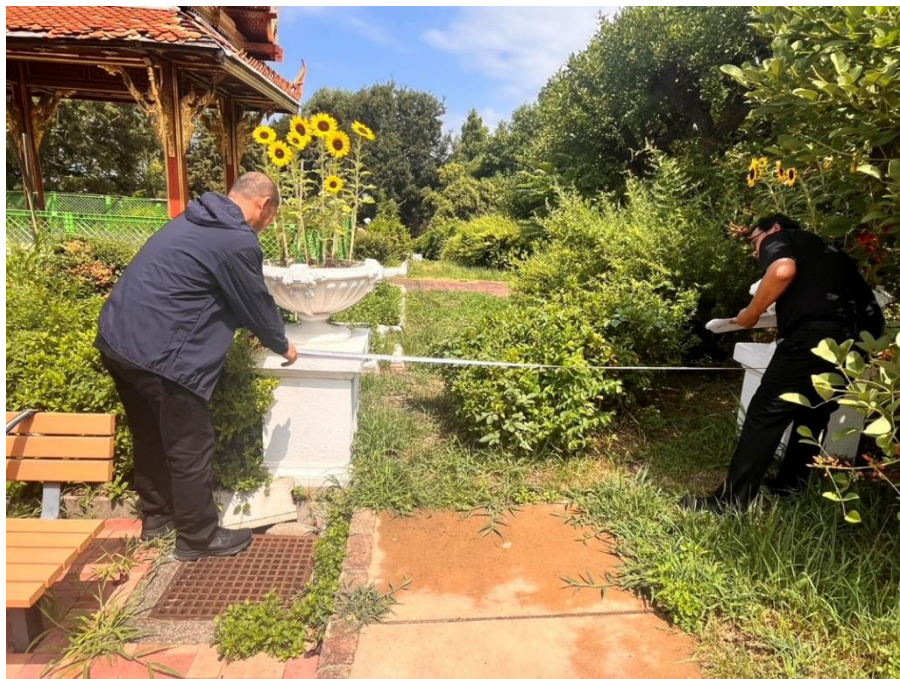
การสำรวจสภาพโดยรวมอาคาร และ วัดระยะ และขนาดขององค์ประกอบต่าง ๆ

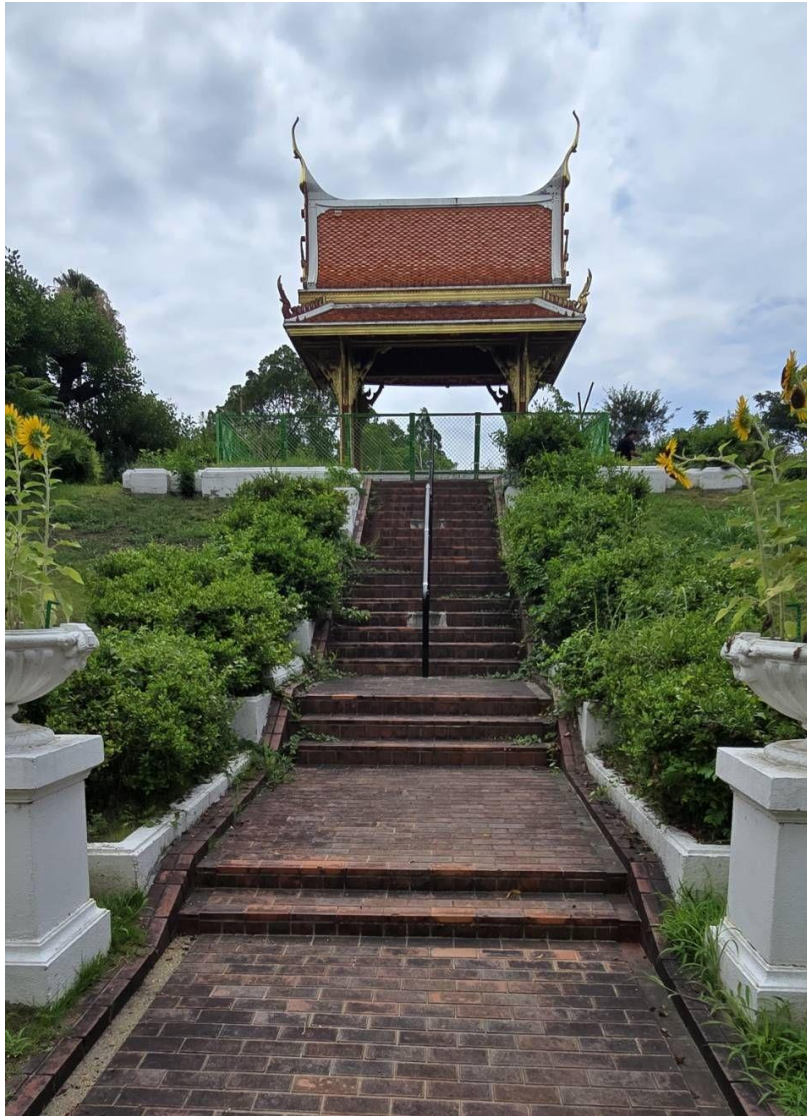
สภาพปัจจุบันของอาคาร ถูกล้อมรั้ว อยู่เนื่องจากอาคารมีความชำรุดเสียหาย แต่ทางสวนสาธารณะฯ

ได้ดำเนินการจัดทำรวบรัดเหล็กเพิ่มบริเวณกลางบันไดช่วงบนก่อนถึงตัวศาลาไทย

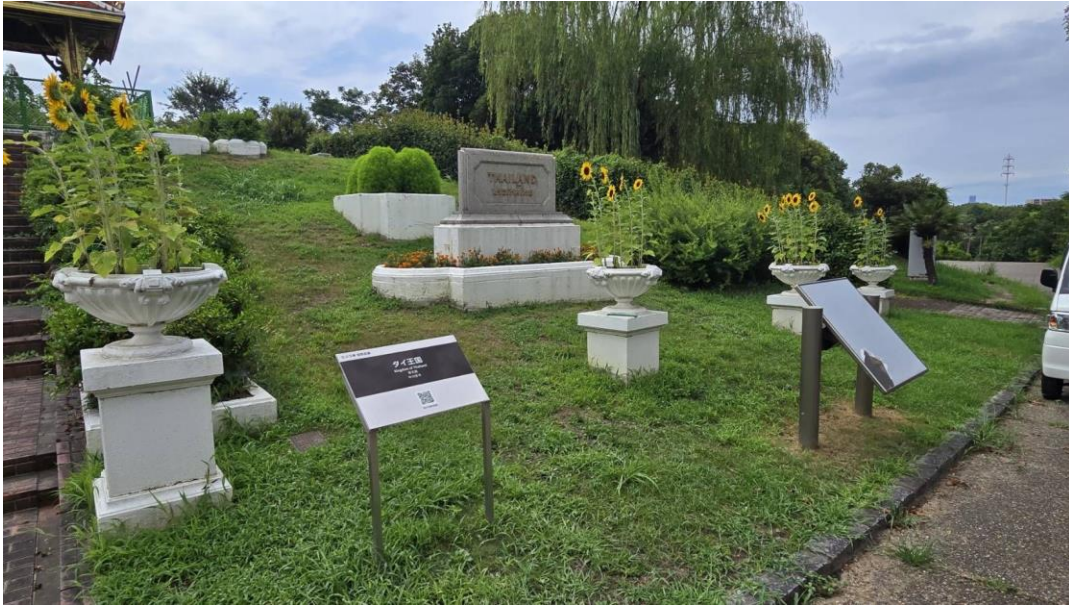
สภาพทางเข้าด้านหน้ามีป้าย และ กระถางต้นไม้ มีความทรวดโถม มีรูปแบบไม่กลมกลืนกัน

แนวความคิดของทางกงสุลใหญ่ มีความประสงค์จะให้การซ่อมแซมแล้วเสร็จภายในปี ๒๕๗๐ เนื่องจากจะเป็นการฉลองความสัมพันธ์ระหว่างประเทศไทย-ญี่ปุ่น ครบรอบ ๑๔๐ ปี ในวันที่ ๒๖ กันยายน ๒๕๗๐ โดยจะของบประมาณราชการในปี ๒๕๗๐ นี้ และ ขอบเขตของการซ่อมแซมให้คำนึงถึงสภาพภูมิทัศน์โดยภาพรวมเช่น กระถางต้นไม้ และ ป้ายต่าง ๆ ที่อยู่บริเวณโดยรอบของศาลาไทย และ แผนการซ่อมแซมที่ต้องคำนึงถึงความสอดคล้องกับฤดูกาลในประเทศญี่ปุ่น

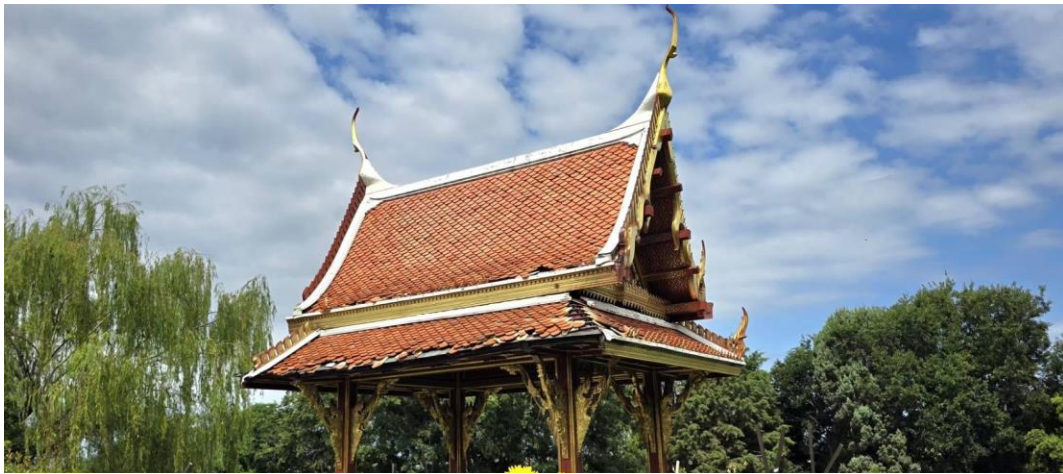
ในส่วนของอาคาร บริเวณที่ชำรุดมากที่สุดเป็นส่วนของหลังคาปีกนก ด้านหลังโครงสร้างสะพานหนูหลุดออก ทำให้หลังคาหลุดร่วง และ พบว่ามีการทรุดตัวของโครงสร้างหลังคา และ ฝ้าเพดาน คันทวยหักเสียหาย และ ส่วนประดับตกแต่งหลังคา มีการชำรุดหัก หลุดหายไปบางส่วน

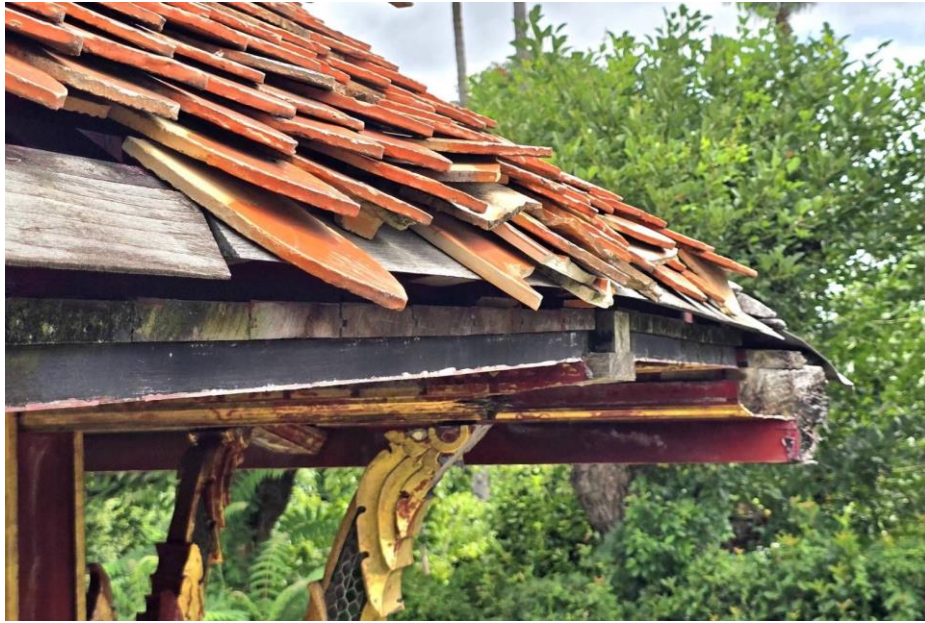
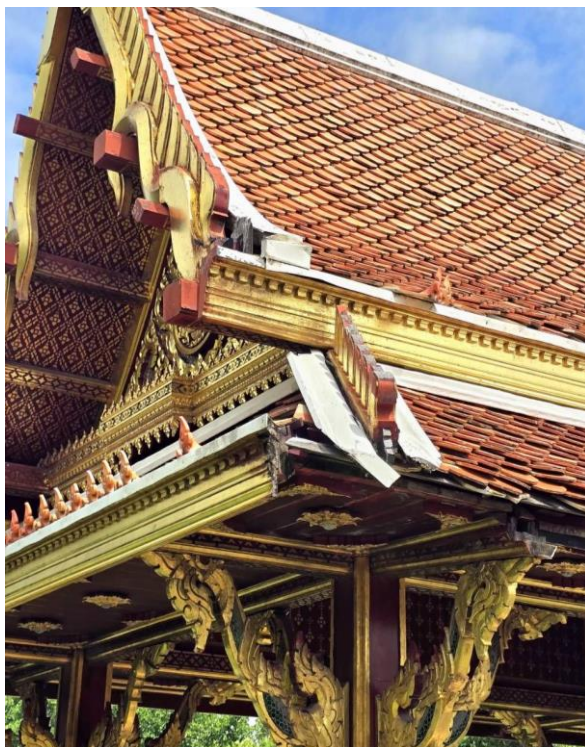
สภาพความเสียหายของหลังคาปีกนก

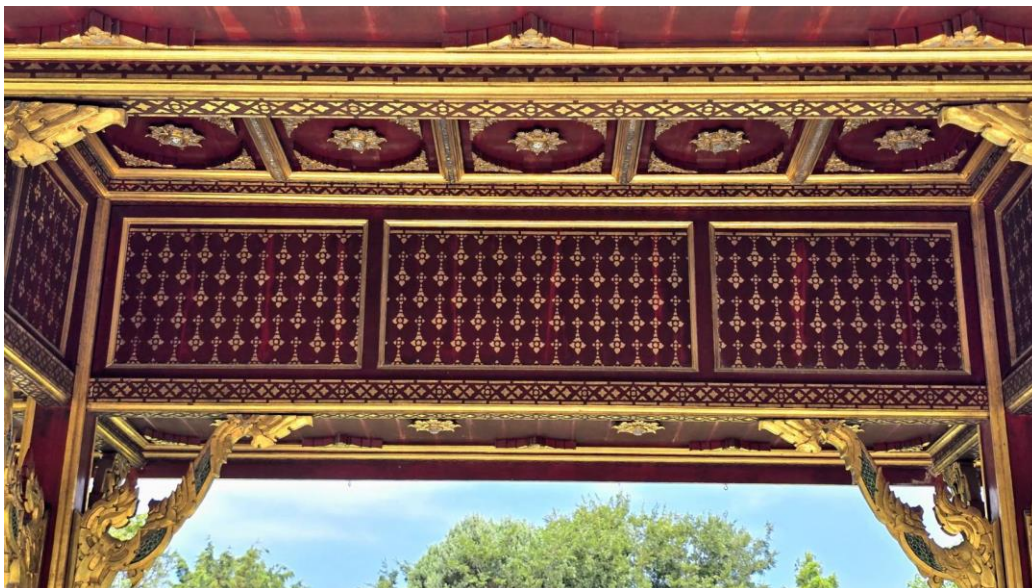
สภาพตัวอาคาร คงปกติดี ในส่วนของ การประดับตกแต่ง สี ทอง กระจก มีความทรวดโถมทั้งหมด

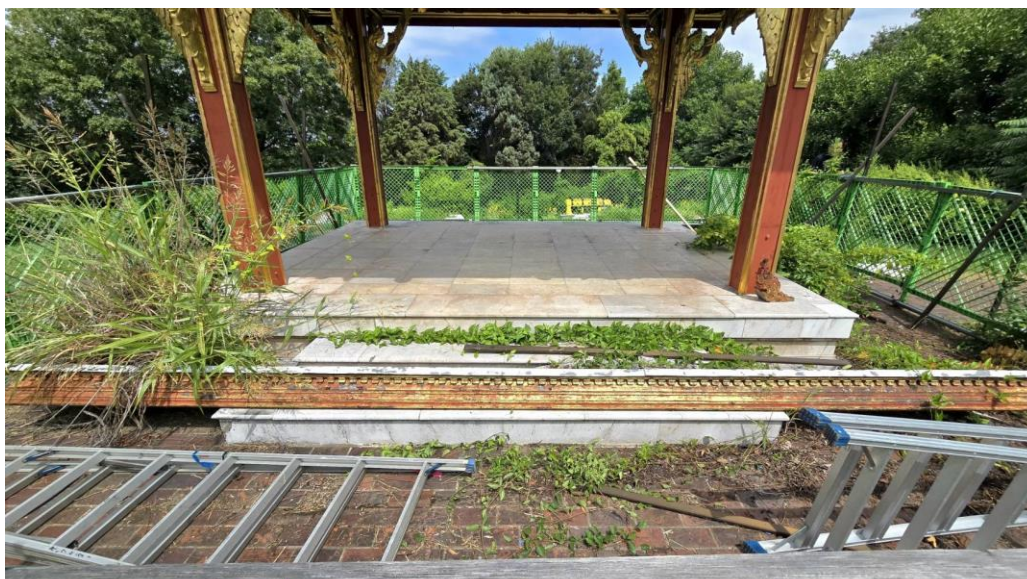
สภาพส่วนฐานอาคารทรวดโถม
