## แบบการเสนอเค้าโครงผลงาน

1. เรื่อง : การออกแบบบูรณะอุโบสถหลังเก่าวัดโคกขาม

## ๒. โครงการบูรณะอุโบสถ วัดโคกขาม ตำบลโคกขาม อำเภอเมือง จังหวัดสมุทรสาคร

1. เรื่อง : การออกแบบบูรณะอุโบสถวัดแหลมสุวรรณาราม

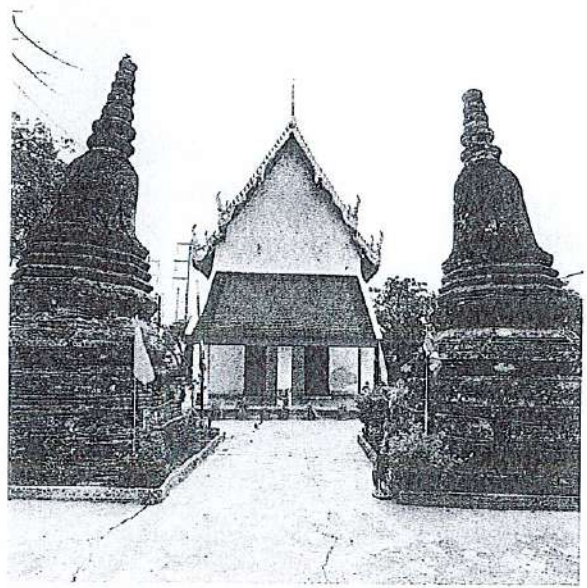
อุโบสถวัดโคกขามมีลักษณะเป็นอาคารทรงสี่เหลี่ยมผืนผ้า หลังคาทรงจั่ว (ทรงคฤห) ประดับเครื่องลายทอง ซ้อนชั้น ๒ ชั้น ชั้นละ ๒ ติบ ด้านหน้าเป็นโถงมุขลด หน้าบันมุขลดเป็นไม้แกะสลักลักษณะลายแบบจีน วัดและตัวแทนชุมชนได้ให้ข้อมูลว่ารูปแบบหลังคามุขหน้าที่เห็นในปัจจุบันนี้สร้างขึ้นใหม่ในช่วงเวลาไม่เกิน ๕๐ ปีที่ผ่านมา ซึ่งรูปแบบดั้งเดิมเป็นหลังคาแบบพาไลหรือที่เรียกกันว่าทรงจันทับ วัดและชุมชนมีความประสงค์อยากรื้อฟื้นรูปแบบหลังคาส่วนมุขหน้าให้กลับมาเป็นแบบดั้งเดิม ซึ่งสอดคล้องกับแนวความคิดของกรมศิลปากรที่จะดำเนินการรื้อฟื้นรูปแบบหลังคาส่วนมุขหน้าตามที่ชุมชนเสนอ โดยได้กำหนดให้มีการตรวจสอบหลักฐานที่ชัดเจนก่อนจะดำเนินการรื้อฟื้นรูปแบบดังกล่าว หลังจากสกัดตรวจสอบร่องรอยโครงสร้างหลังคาส่วนมุขหน้าบริเวณผนังด้านหน้าของอุโบสถ และได้พบร่องรอยโครงสร้างเดิมเป็นรูสอดไม้จันทันบนผนัง ๓ ตำแหน่งจากร่องรอยตำแหน่งของจันทันดังกล่าวทำให้พอจะ

สามารถระบุตำแหน่งขนาดไม้เดิม และลาดชั้นของหลังคาเดิมได้ แม้จะมีความคลาดเคลื่อนอยู่บ้างอันเนื่องจากการเสียหายของอิฐก่อ ส่วนตำแหน่งของเสารับโครงสร้างหลังคานั้นอ้างอิงตามตำแหน่งเสาเดิม และขนาดตามเสาเดิมต้นริม เนื่องจากการขุดตรวจไม่พบหลักฐานของการย้ายตำแหน่งเสาจากหลักฐานดังกล่าวคณะทำงานได้ดำเนินการวิเคราะห์ จัดทำแบบรูปรายการเพื่อการบูรณะ และดำเนินการรื้อฟื้นรูปแบบหลังคามุขหน้าจนกลับมาเป็นรูปแบบหลังคาพาไลดังที่ปรากฏ

การดำเนินการอนุรักษ์ซ่อมแซมในส่วนอื่น ๆ ประกอบด้วย การซ่อมแซมส่วนหลังคา และส่วนผนังเป็นหลักเนื่องจากโครงสร้างหลังคามีความเสียหายหลายจุด และข้อเหวี่ยงพระประธานเสียหายจนมีผลต่อการรับน้ำหนักจึงได้ดำเนินการซ่อม เสริม เปลี่ยนโครงสร้างที่ชำรุด และเปลี่ยนกระเบื้องมุงหลังคาใหม่ ในส่วนของผนังดำเนินการซ่อมเปลี่ยนอิฐ สกัดปูนซีเมนต์ด้านนอก เจาะเย็บโดยใช้เหล็กไว้เสริมตามคำแนะนำของวิศวกร ฉาบด้วยปูนห่มก ปูพื้นส่วนมุขระเบียงหน้าใหม่ ส่วนประตู-หน้าต่างรองบประมาณในการดำเนินการบูรณะต่อไป
