# กำแพงวังหน้า

มหาวิทยาลัยธรรมศาสตร์ ท่าพระจันทร์

ดร. ภัทรวรรณ พงศ์ศิลป์ นักโบราณคดีชำนาญการ

กลุ่มวิจัยและพัฒนางานโบราณคดี กองโบราณคดี กรมศิลปากร

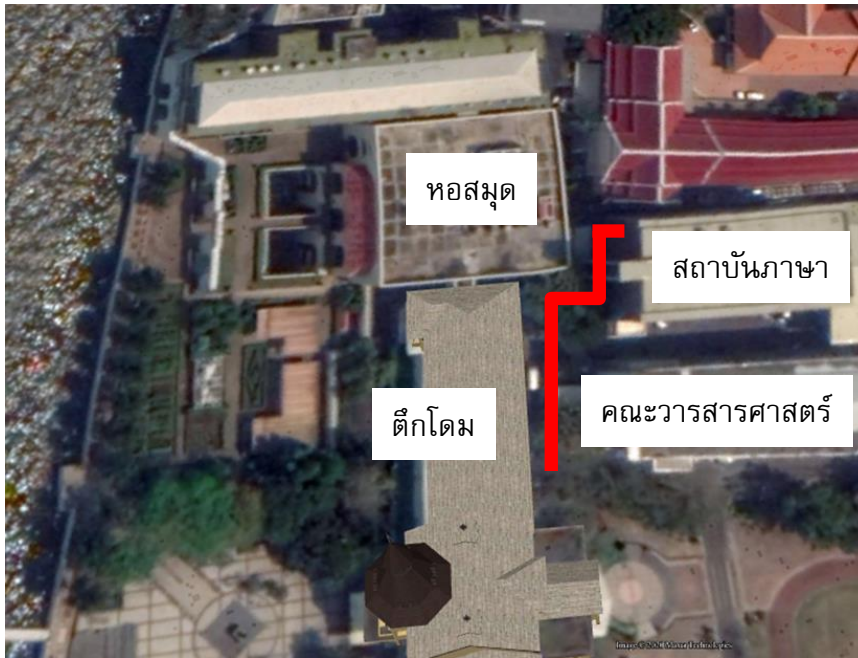
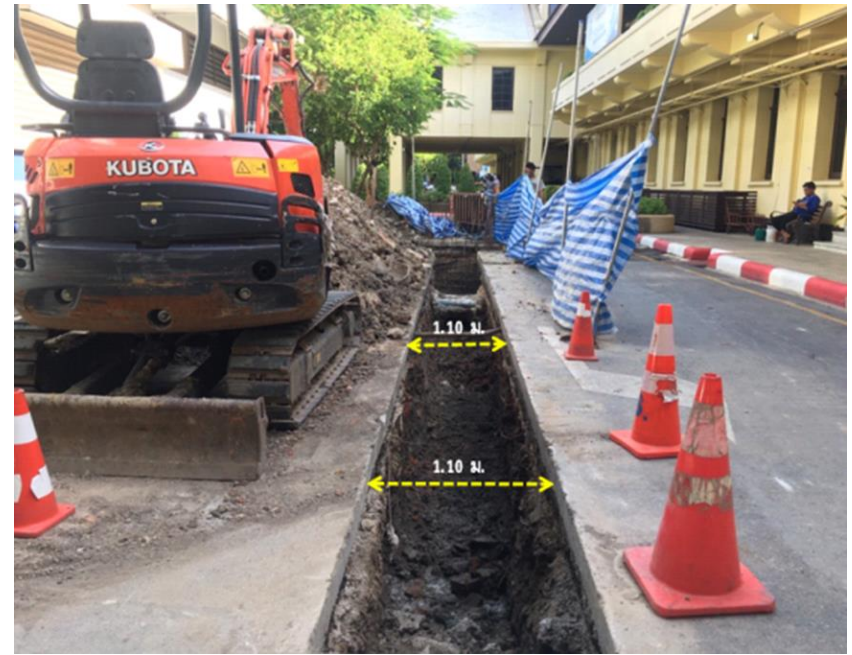
ที่มา : Google Earth, มหาวิทยาลัยธรรมศาสตร์ — แนวท่อร้อยสายไฟฟ้าใต้ดิน บริเวณถนนหน้าตึกโดม และอาคารสถาบันภาษา

เมื่อเดือนมิถุนายน 2563 มหาวิทยาลัยธรรมศาสตร์ ท่าพระจันทร์ ได้มีการปรับปรุงสายไฟฟ้าใต้ดินตามแนวเดิมที่หมดสภาพ บริเวณถนนระหว่างตึกโดม หอสมุด คณะวารสารศาสตร์ และสถาบันภาษา โดยขุดตักดินเป็นแนวยาวประมาณ กว้าง 1.1 เมตร ยาว 42 เมตร ทำให้พบร่องรอยโบราณสถาน โบราณวัตถุ ที่ฝังอยู่ใต้พื้นถนนคอนกรีต จึงได้ระงับการก่อสร้างและแจ้งให้กรมศิลปากรเข้ามาตรวจสอบ

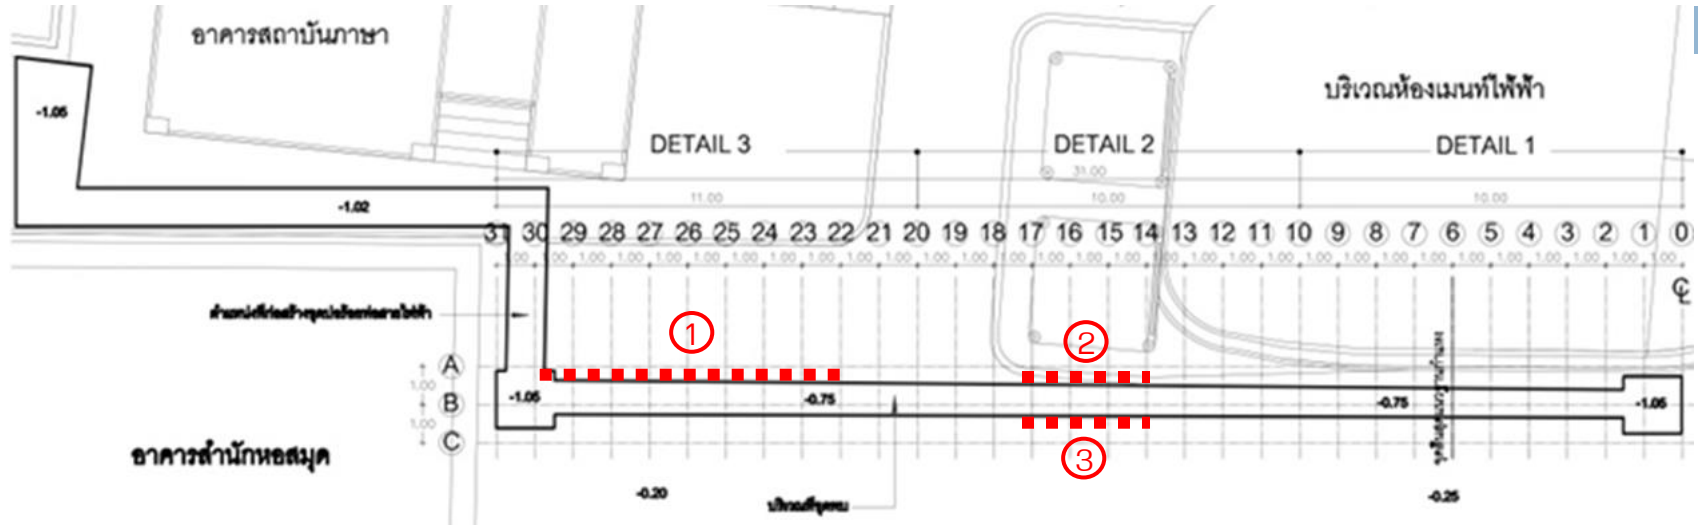
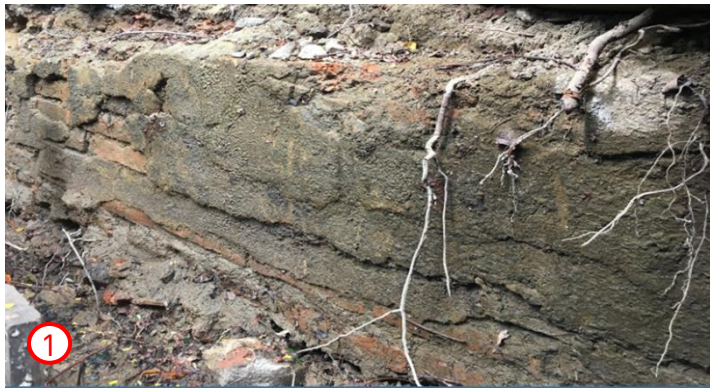
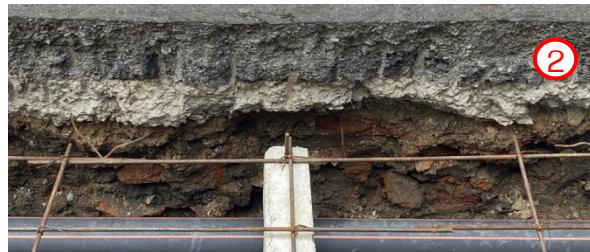
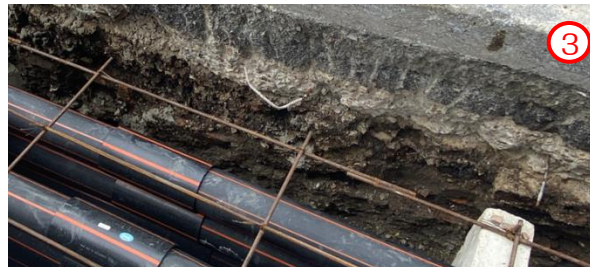
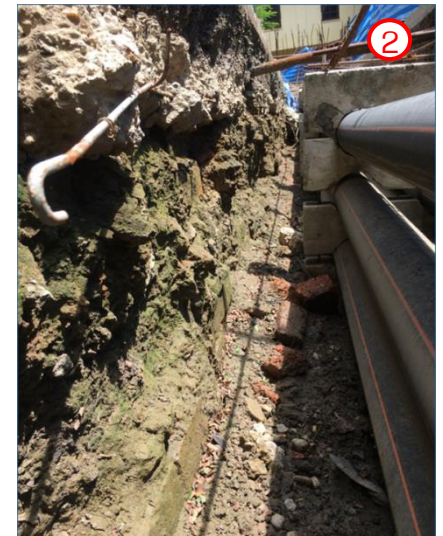
# ร่องรอยโบราณสถานที่พบ

ที่มา : มหาวิทยาลัยธรรมศาสตร์

- แนวโบราณสถาน หมายเลข 1 มีลักษณะเป็นฐานอาคารก่อด้วยอิฐก้อนเล็ก สอและฉาบปูน วางตัวขนานกับแนวถนนหน้าตึกโดม สันนิษฐานว่าเชื่อมต่อกับแนวกำแพงวังหน้าที่สร้างในสมัยรัชกาลที่ 4 ซึ่งได้พบหลักฐานจากการขุดค้นทางโบราณคดี ในบริเวณที่ตั้งหอสมุด มหาวิทยาลัยธรรมศาสตร์ เมื่อปี พ.ศ. 2540
- แนวโบราณสถาน หมายเลข 2 -3 มีลักษณะเป็นฐานอาคารก่อด้วยอิฐก้อนใหญ่ สอปูน แต่ถูกรบกวนจากกิจกรรมของมนุษย์ในปัจจุบัน ทำให้หลงเหลือหลักฐานที่ไม่ชัดเจนนัก จากการศึกษาหลักฐานทางประวัติศาสตร์พบว่า พื้นที่บริเวณนี้ เคยเป็นที่ตั้งตำหนักฝ่ายในของวังหน้า ซึ่งแนวโบราณสถานที่พบอาจเป็นฐานอาคารของตำหนักฝ่ายในของวังหน้า

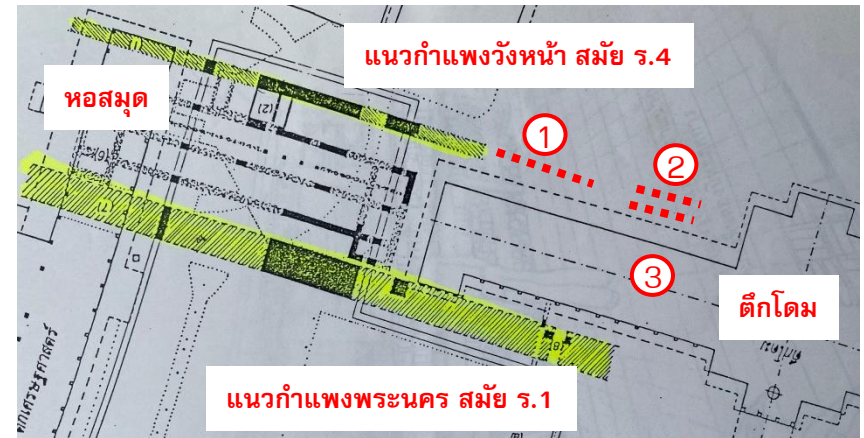
แผนผังการขุดค้นทางโบราณคดี พ.ศ. 2540

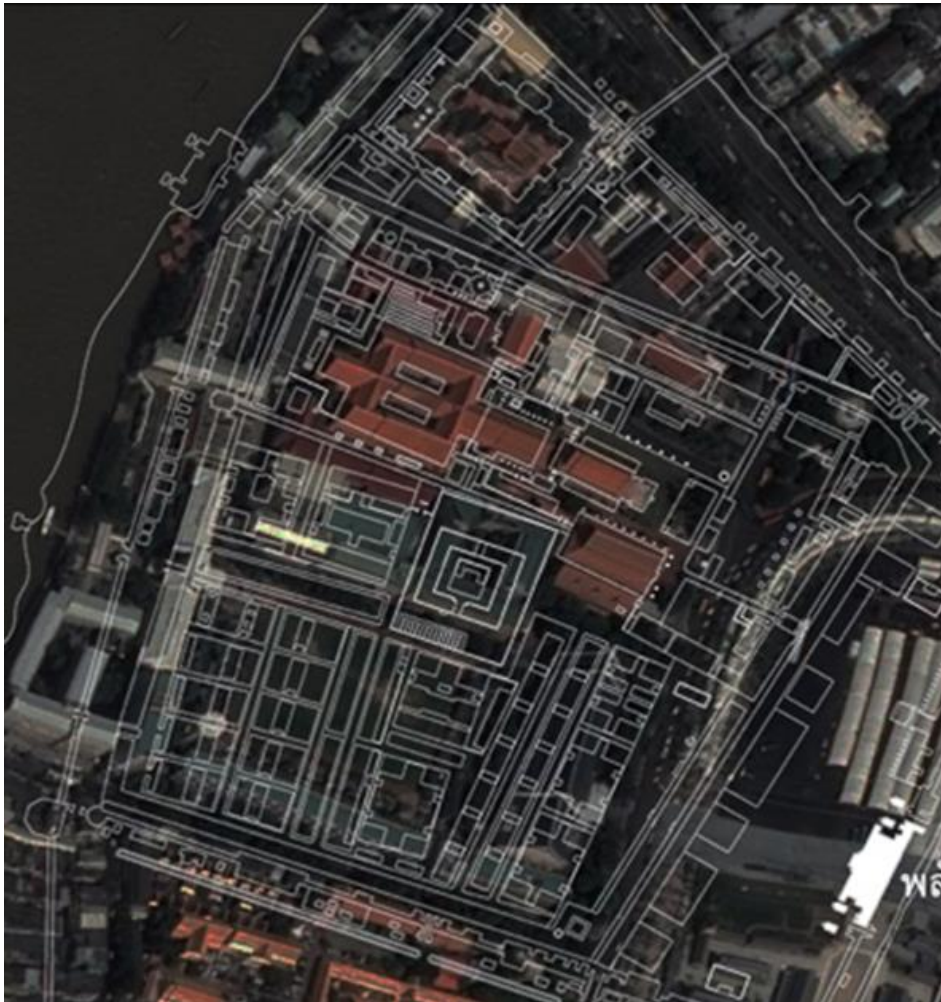
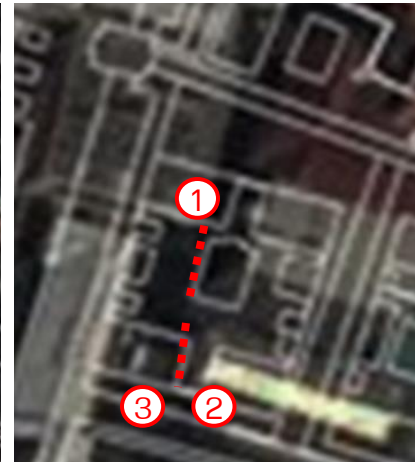
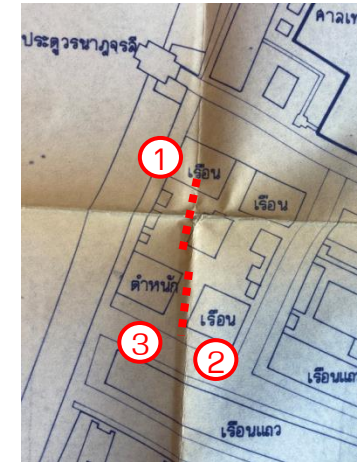
จากการนำแผนผังอาคารภายในวังหน้า สมัยรัชกาลที่ 5 มาวางทับลงบนภาพถ่ายทางอากาศบริเวณ มหาวิทยาลัยธรรมศาสตร์ ท่าพระจันทร์ พบว่า บริเวณที่พบแนวโบราณสถาน หมายเลข 1, 2 และ 3 ตรงกับตำแหน่งอาคารที่ระบุว่าเป็น “เรือน” และ “ตำหนัก” ในแผนผัง ซึ่งเป็นตำหนักฝ่ายในของวังหน้า อย่างไรก็ตาม ข้อมูลจากการศึกษาแผนผังอาจมีความคลาดเคลื่อนมากกว่าข้อมูลจากการขุดค้นทางโบราณคดี
