# บริหารความเสี่ยง ด้านอุทกภัย

พิพิธภัณฑสถานแห่งชาติ เรือพระราชพิธี

สำนักพิพิธภัณฑสถานแห่งชาติ  
กรมศิลปากร

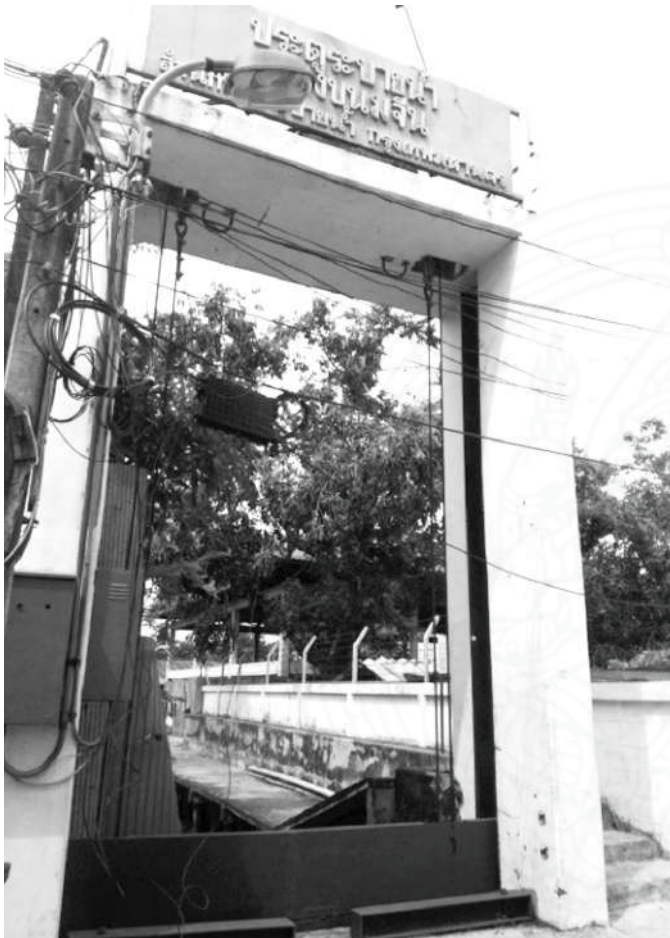
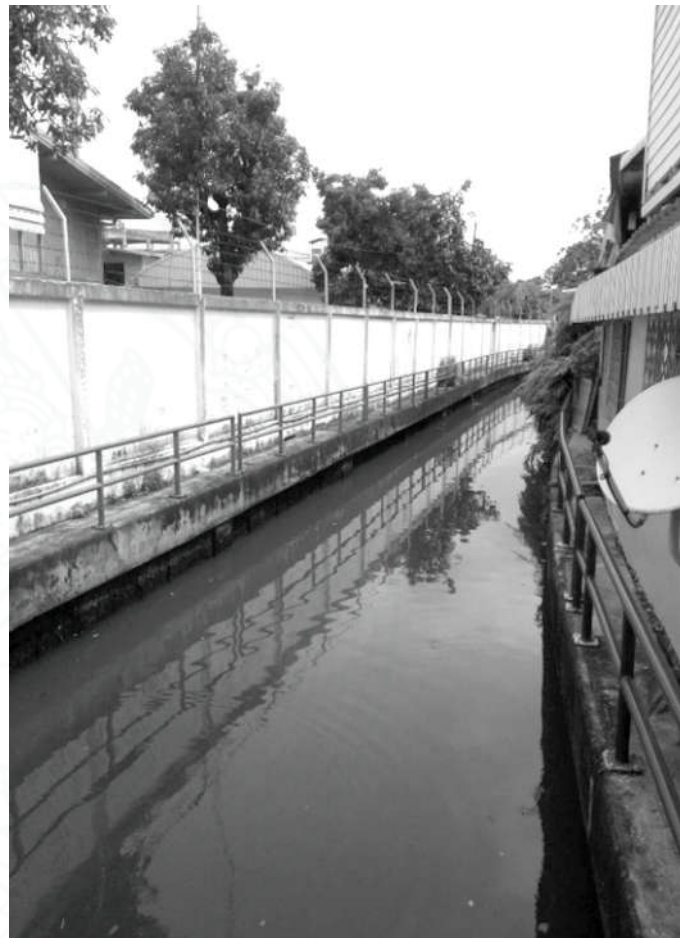
บริเวณด้านข้างพิพิธภัณฑสถานอยู่ใกล้กับประตูระบายน้ำคลองขนมจิน  
คลองขนมจินมีความกว้าง ๒-๓ เมตร ยาว ๘๖๐ เมตร เป็นคลองที่เชื่อมระหว่างแม่น้ำเจ้าพระยา  
และคลองบางกอกน้อย อยู่ในความรับผิดชอบของสำนักงานเขตบางกอกน้อย

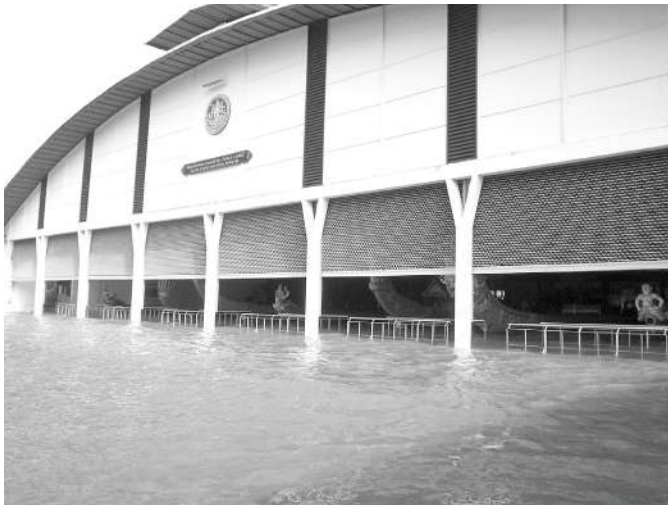
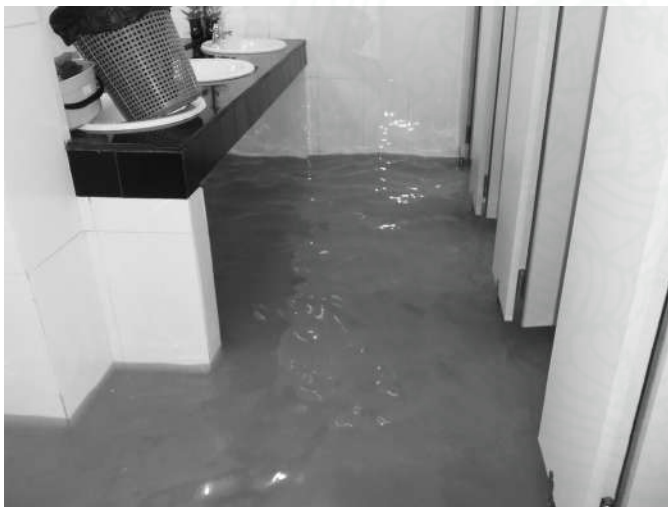
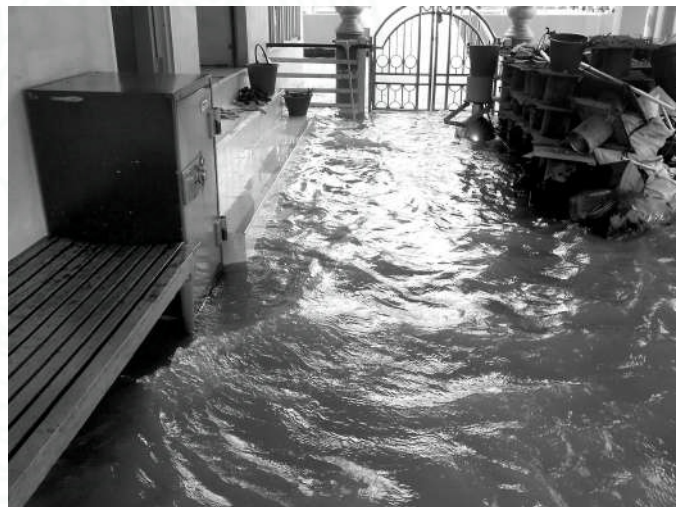
เหตุการณ์น้ำท่วมพิพิธภัณฑสถานแห่งชาติ เรือพระราชพิธี  
ระหว่างเดือนตุลาคมถึงเดือนพฤศจิกายน พุทธศักราช ๒๕๖๐

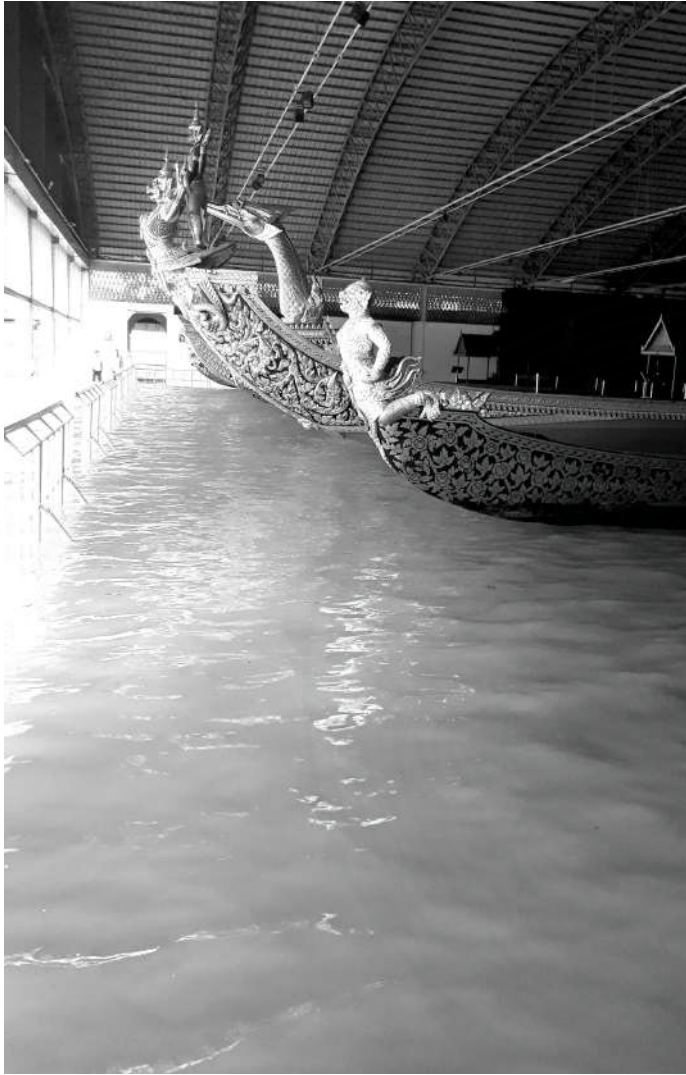
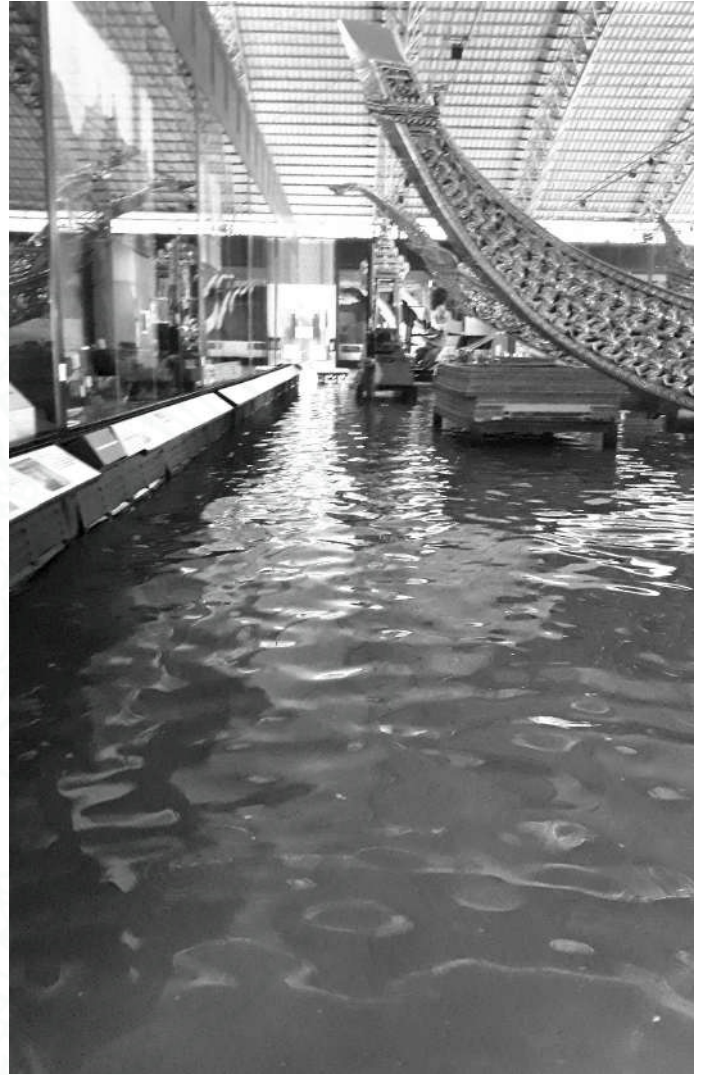
เหตุการณ์น้ำท่วมพิพิธภัณฑ์สถานแห่งชาติ เรือพระราชพิธี  
ระหว่างเดือนตุลาคมถึงเดือนพฤศจิกายน พุทธศักราช ๒๕๖๓

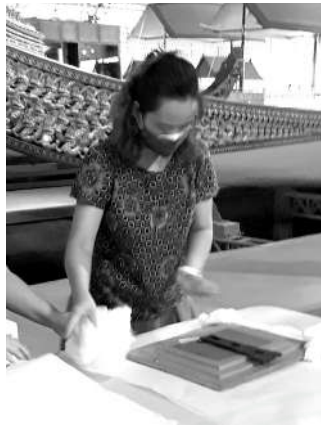
นำกระดาษสีมาขยำเป็นก้อน  
เพื่อหุ้มบริเวณมุมทั้ง ๔ ของกรอบรูป

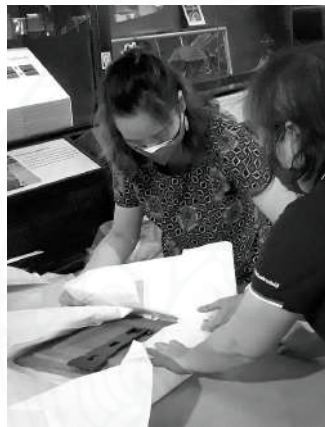
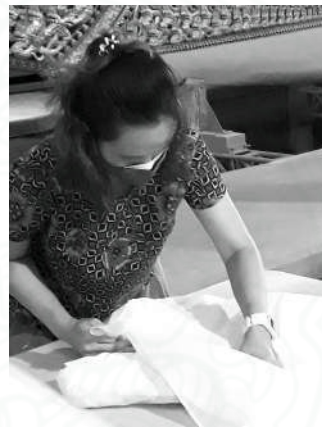
นำกระดาษไทเวคหรือกระดาษสาหรือผ้าขาวบางที่ตัดและเย็บชายผ้าแล้วมาห่อหุ้มวัตถุ (ภาพซ้าย) การห่อหุ้มวัตถุด้วยกระดาษไทเวค (ภาพขวา) การห่อหุ้มวัตถุด้วยผ้าขาวบาง

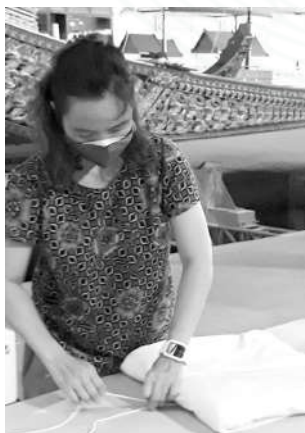
ใช้เชือกขาวมาผูกวัตถุ  
ที่ห่อหุ้มเรียบร้อยแล้ว

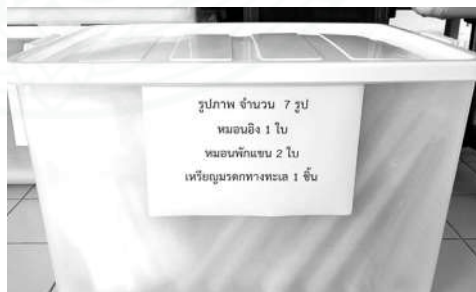
นำวัตถุที่ห่อหุ้มแล้วใส่ในลังพลาสติก  
ที่จัดเตรียมไว้ ติดหมายเลขทะเบียน  
และภาพถ่ายของวัตถุกำกับ

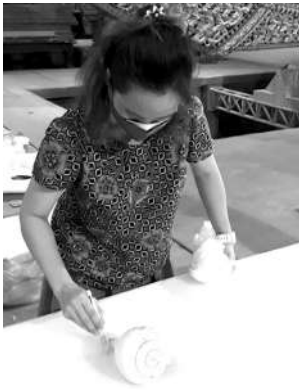
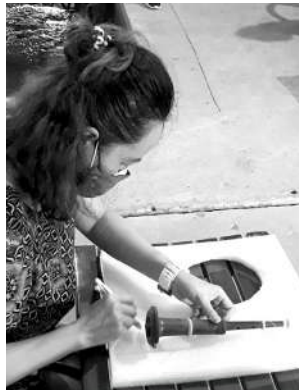
นำโฟมโพลีเอธิลีน (Polyethylene Foam) มาทำเป็นแท่นรองรับวัตถุ ด้วยการตัดหรือเจาะตามขนาดและรูปทรงของวัตถุ ภาพแสดงขั้นตอนการร่างแบบเพื่อเตรียมจัดทำแท่นรองรับวัตถุ

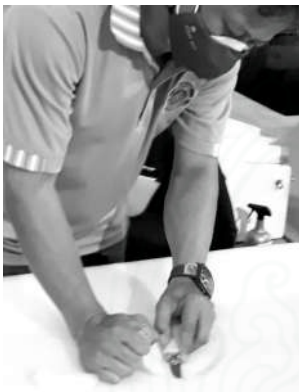
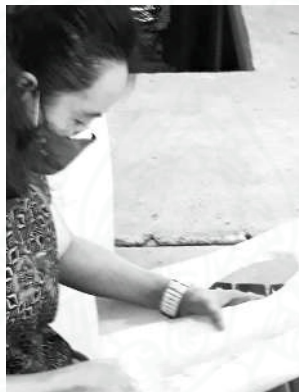
ขั้นตอนการเจาะแบบร่างสำหรับทำแท่นรองรับวัตถุ

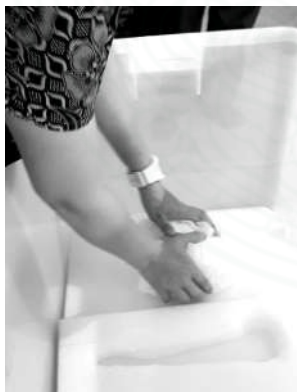
นำโฟมโพลีเอธิลีน (Polyethylene Foam) ที่ตัดหรือเจาะพอดีตามขนาดที่ต้องการแล้ว วางลงในลังพลาสติก ใช้กระดาษสาไว้กรดห่อหุ้มวัตถุก่อนเคลื่อนย้ายไปวางบนแท่นโฟมโพลีเอธิลีน (Polyethylene Foam) ที่เตรียมไว้

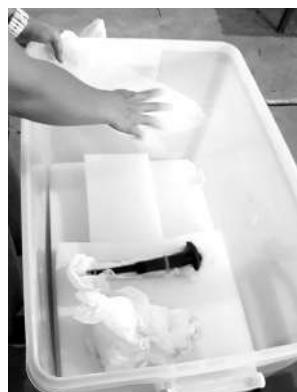
กรุภายในช่องว่างของลังพลาสติกด้วยวัสดุกันกระแทก เช่น โฟมโพลีเอธิลีน (Polyethylene Foam) เศษผ้า แผ่นใยสังเคราะห์ เพื่อป้องกันไม่ให้วัตถุเคลื่อนที่หรือกระทบกันขณะขนย้าย

นำแผ่นโฟมโพลีเอธิลีน (Polyethylene Foam) มาปิดด้านบนวัตถุ และปิดฝาลังพลาสติก ติดหมายเลขทะเบียนและภาพถ่ายของวัตถุกำกับ

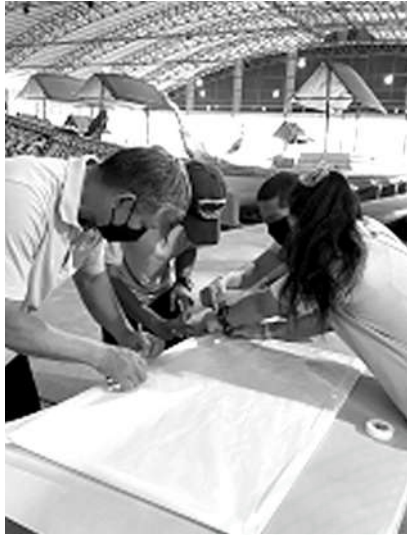
นำแผ่นใยสังเคราะห์มาตัดเป็นแผ่นให้มีขนาดความกว้างและความยาวประมาณ ๔๕ x ๖๐ เซนติเมตร หรือขนาดตามต้องการ

นำกระดาษสาไร้กรดมาประกบและหุ้มแผ่นใยสังเคราะห์ที่ตัดไว้แล้ว จะได้เบาะรองที่มีลักษณะเป็นแผ่นนุ่ม สำหรับป้องกันความเสียหายให้กับผ้าปกทองแผ่นลวดที่มีการประดับกระจก

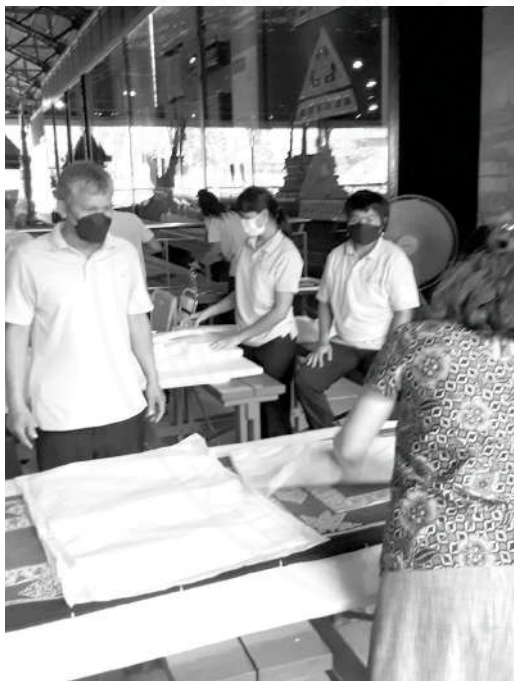
นำเบาะรองมาวางบนผิวหน้าของผ้าที่มีการประดับกระจก

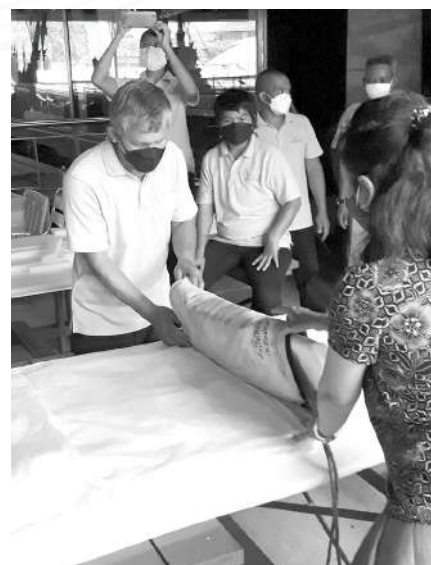
การจัดเก็บผ้าโดยวิธีม้วนบนแกนที่หุ้มด้วยนมและผ้าขาวบางแล้ว ต้องนำเบาะรองวางบนผิวหน้าของผ้าปักทองแผ่นลวดที่มีการประดับกระจก และใช้ผ้าขาวบางประกบผ้าปักทองแผ่นลวด ก่อนจะม้วนผ้าเข้ากับแกนอย่างหลวมๆ จากนั้นจึงผูกด้วยเชือกขาวเพื่อรัดม้วนผ้าไว้กับแกนอย่างหลวมๆ พร้อมติดหมายเลขทะเบียนและภาพถ่ายของวัตถุกำกับ

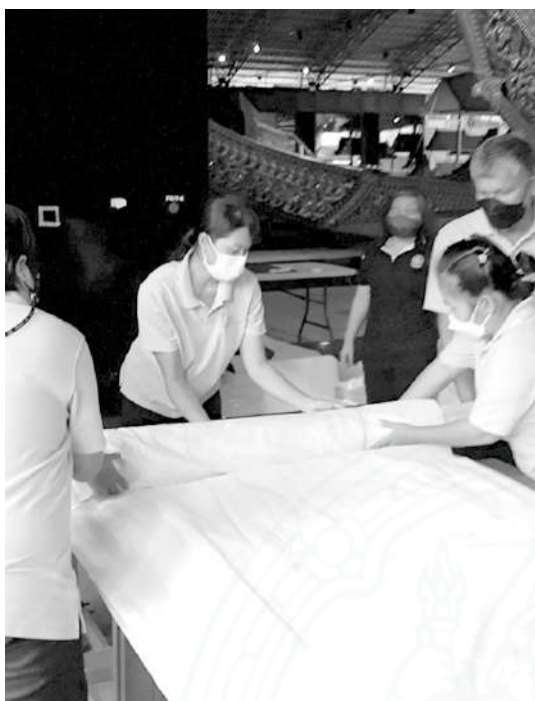
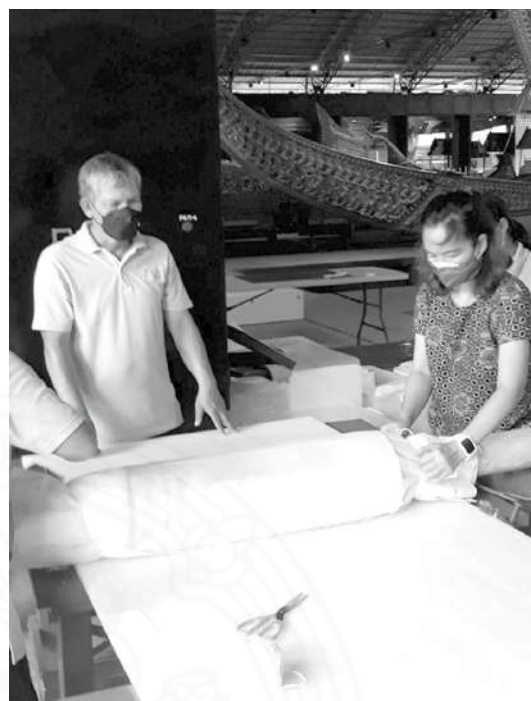
การจัดเก็บผ้าโดยวิธีม้วนแบบหลวมๆ หากจัดเก็บผ้าปกทองแผ่นลวดด้วยวิธีการแขวน ห้อยกับแกนม้วนผ้าต้องมีเบาะรองพาดไว้บนแกนผ้า เพื่อรับน้ำหนักบริเวณกึ่งกลางของผ้าที่ห้อยลงบนแกนผ้า นอกจากนี้ยังสามารถนำกระดาษไทยเค มาเย็บเป็นซองขนาดต่างๆ สำหรับจัดเก็บผ้าปกทองแผ่นลวด

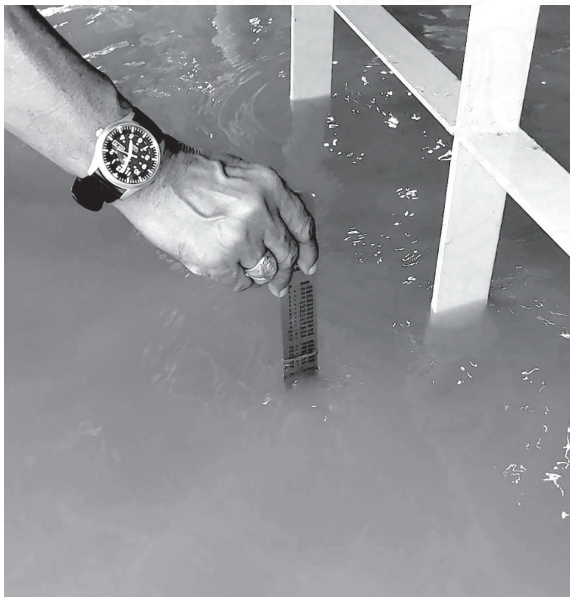
๑ ติดตามการเปลี่ยนแปลงของระดับน้ำ  
และจดบันทึกทุกชั่วโมง

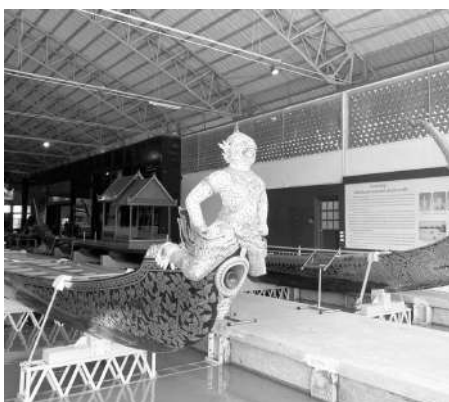
๕ หากระดับน้ำมีแนวโน้มเพิ่มสูงขึ้น  
อาจพิจารณาเพิ่มมาตรการ เช่น เพิ่ม  
ความถี่ของตำแหน่งในการผูกมัดเรือ  
ทุกลำให้มีความมั่นคงเพิ่มมากขึ้น

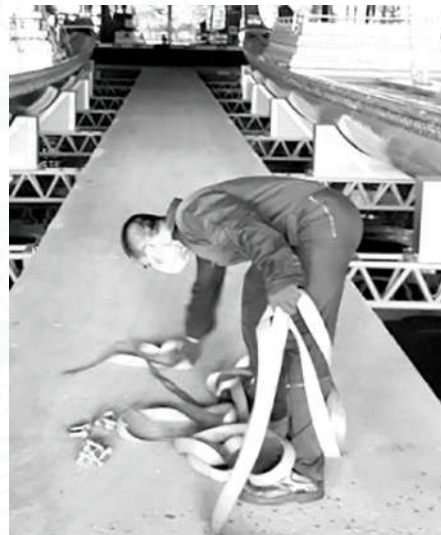
๒.๒ กำหนดจุดรัดตรึงบนคาน โดยให้สายรัดทำมุมกับกราบเรือประมาณ ๕๐ – ๗๐ องศา เพื่อให้เกิดแรงกดระหว่างตัวเรือกับเด้าบนคานรองรับเรือที่เหมาะสม

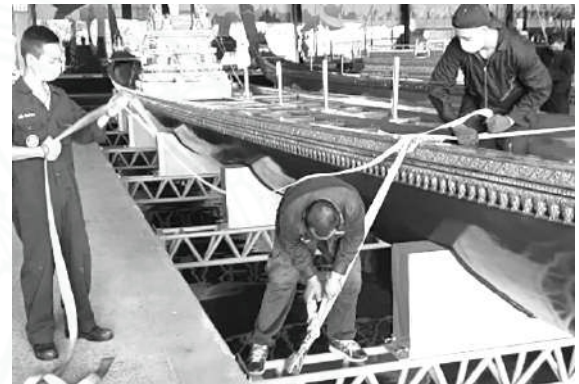
๒.๗ ยกคันโยกขึ้น - ลง จนสายรัดตึงตามที่ต้องการ และปรับก้านคันโยกให้อยู่ในตำแหน่งต่ำสุด ระวางอย่าให้สายรัดตึงเกินไป (เพราะแรงกดจะทำให้ตัวเรือเกิดความเสียหาย) จากนั้นเก็บปลายสายรัดเข้าที่ ให้เรียบร้อย

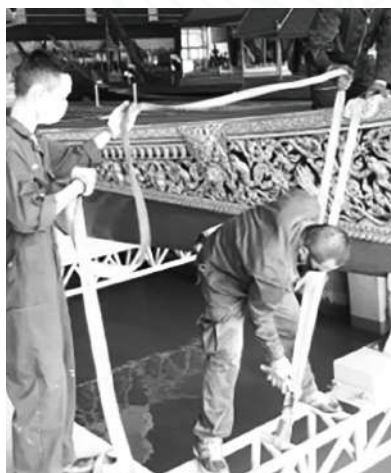
๒.๘ ให้ปฏิบัติตามขั้นตอนในข้อ ๒.๓ ถึง ข้อ ๒.๗ ให้ครบทุกคานรองรับเรือจากหัวเรือไปท้ายเรือ

๒.๙ ตรวจสอบความมั่นคงของสายรัดและจุดยึดบนคานรองรับเรือให้เรียบร้อยปลอดภัย

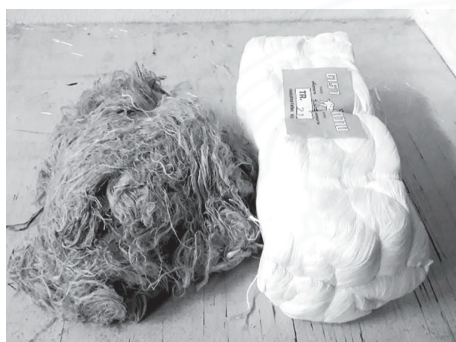
หมัน (ด้ายโท)

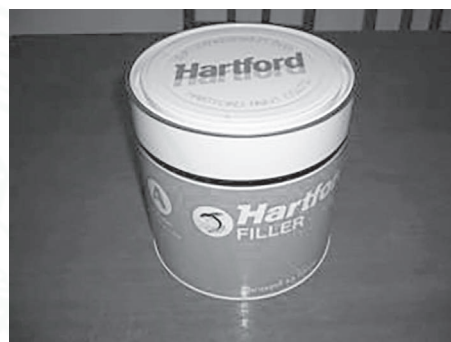
กาวยีพ็อกซี่ (ชั้นฝรั่ง)

๓.๔ นำกาวอีพ็อกซี่ (ชั้นฝรั่ง) ป้ายทับแนวไม้ในส่วนที่มีการตอกหมันให้เต็มแนวไม้ และปาดให้เรียบ

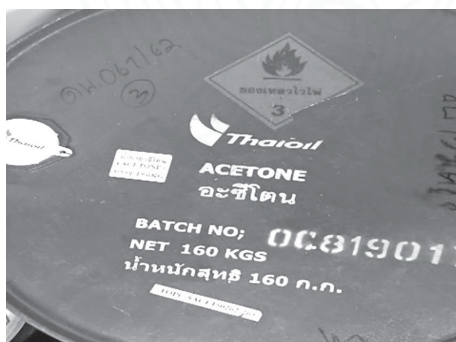
แอซีโตน

๓.๓ นำด้ายโทม้วนเป็นเกลียว ใช้สว่านช่วยกดให้ด้ายแทรกเข้าไปให้ลึก แล้วใช้ฆ้อนตอกอัดเข้าไปในแนวไม้ทดแทนของเดิมให้แน่น จากนั้นใช้แฉีโชนเช็ดทำความสะอาดพื้นผิวแนวไม้ให้แห้ง หมดคราบมัน และสิ่งสกปรกต่างๆ เพื่อประสิทธิภาพรองรับในการป้ายชั้นชั้นต่อไป

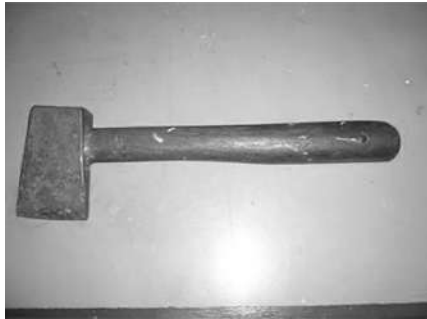
ขวาน

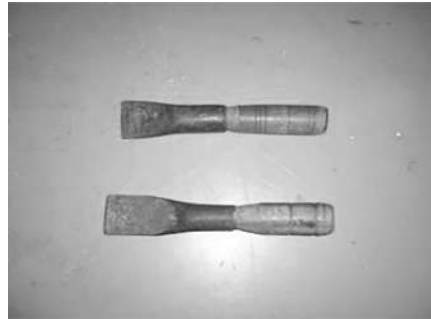
ส่วตอกหมัน

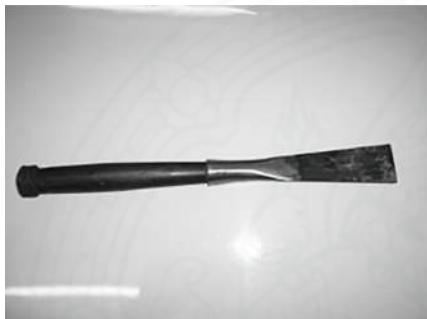
ส่วหลา

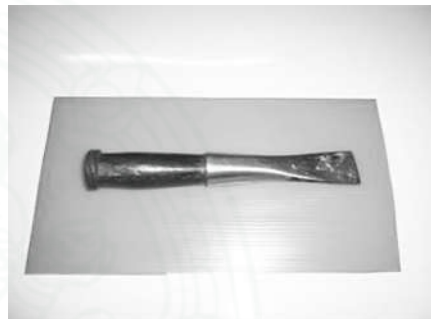
ส่วย้าแนว

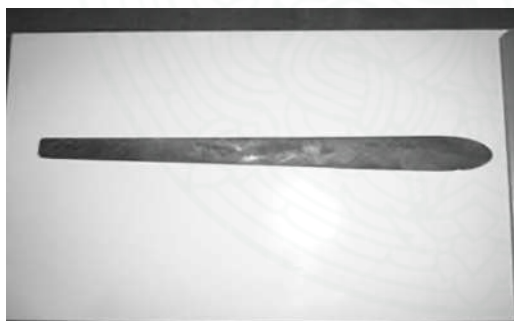
เหล็กป้ายชั้น

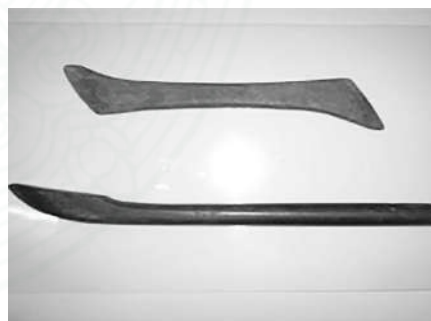
ไม้รัดแนว

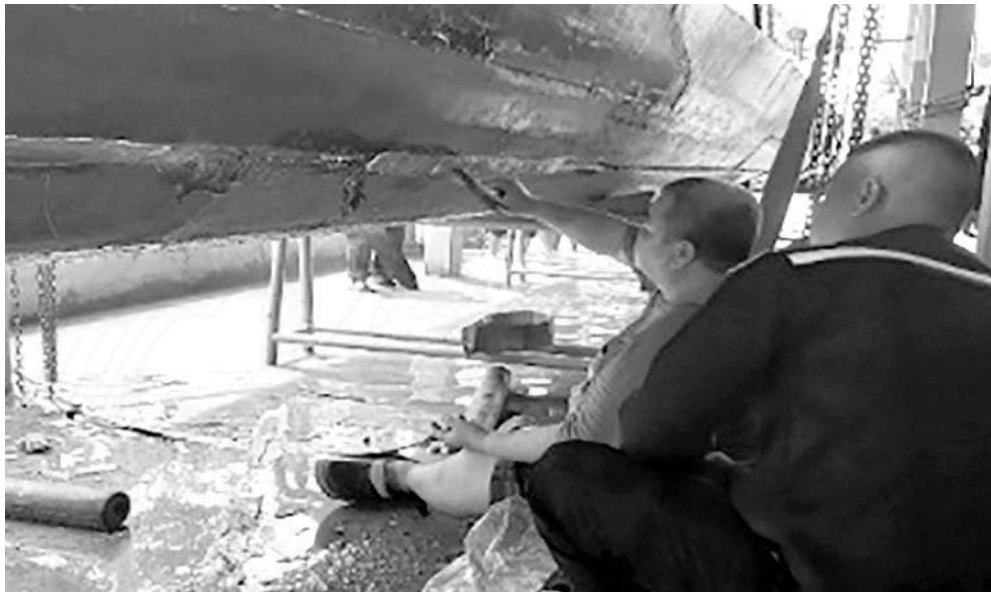
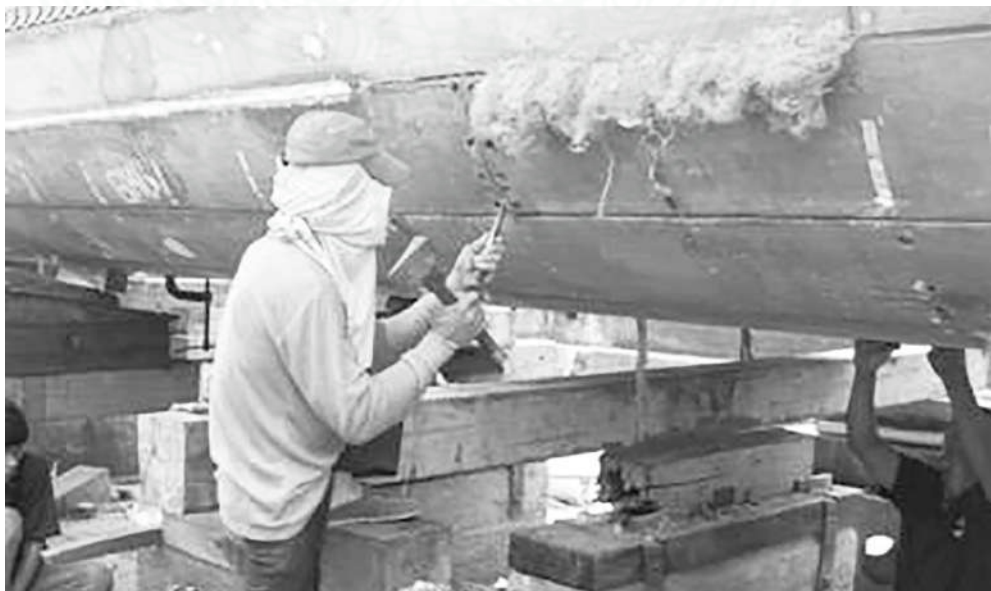
๓.๑ สํารวจแนวรอยต่อระหว่างแผ่นไม้เปลือกเรือใต้แนวน้ำตลอดลำ ทำเครื่องหมายตำแหน่งของไม้ที่มีแนวชั้นชำรุด ซึ่งการชำรุดของแนวชั้นทำให้น้ำรั่วเข้าถึงหมัน ส่งผลให้เรือเสื่อมสภาพ จำเป็นต้องนำหมันที่ชำรุดออก

๔.๑ การตอกหมันยาชั้นเพื่อช่วยในการป้องกันมิให้น้ำซึมผ่านรอยต่อระหว่างแผ่นไม้เปลือกเรือเข้าไปในเรือ รวมทั้งช่วยให้ไม้เปลือกเรือสามารถขยับตัวหรือแบ่งขยายตัวได้ โดยน้ำไม่รั่วซึมเข้าไปภายในตัวเรือ

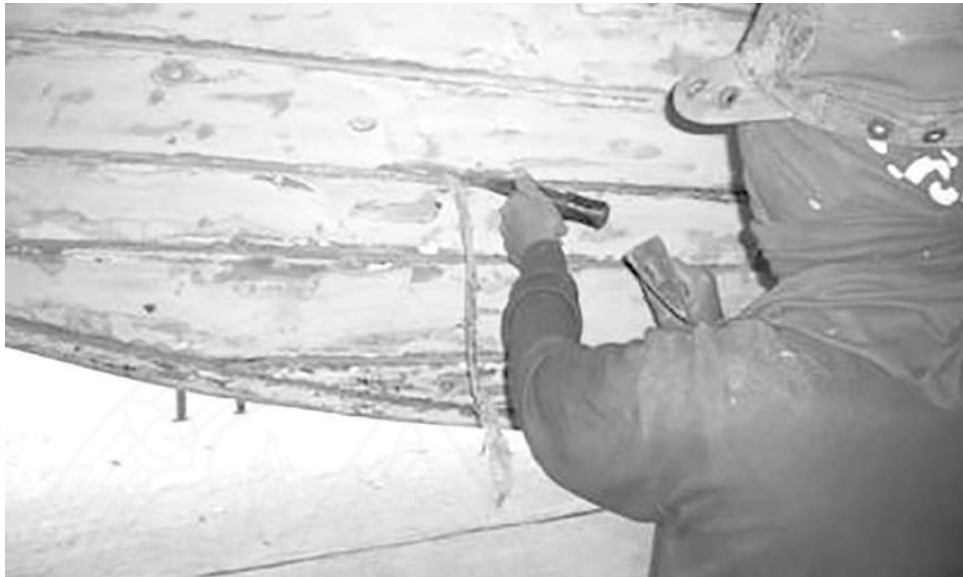
๓.๒ ใช้สว่านกลึงไม้ในส่วนที่ชันชำรุด เพื่อกำจัดทั้งชั้นและหมัน ที่เสื่อมสภาพออกทั้งหมด เสร็จแล้วทำความสะอาดแนวไม้

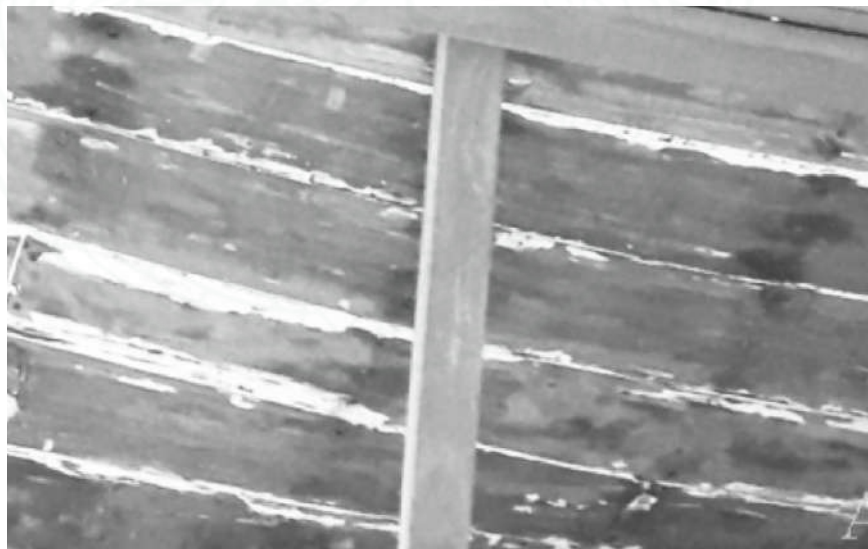
๓.๕ เมื่อกาวอีพ็อกซี่แห้งสนิท ขัดแต่งแนวไม้ให้เรียบ เพื่อเตรียมทำสีต่อไป

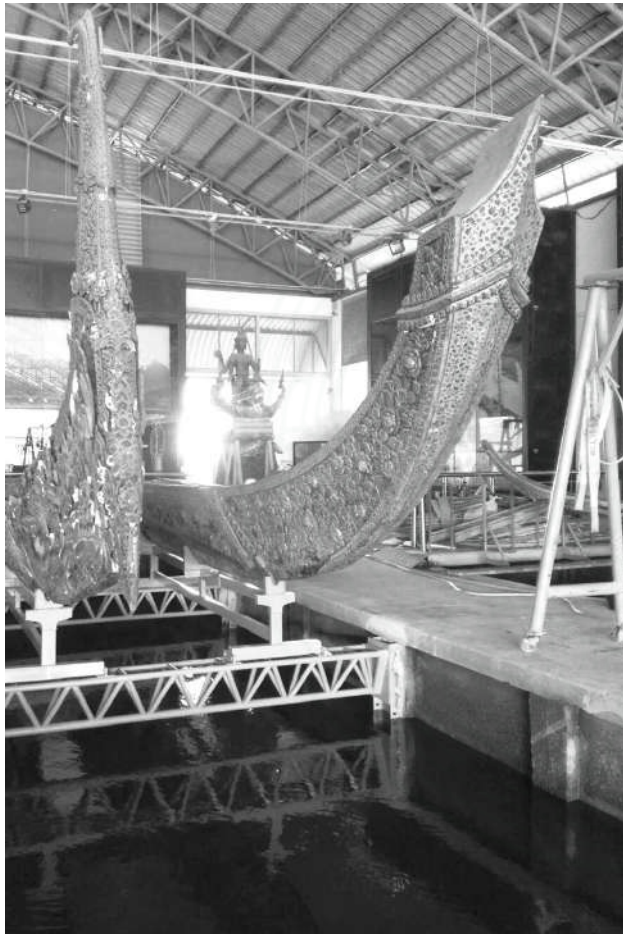
การดำเนินงานปรับปรุงคานและหมอนรับเรือพระราชพิธี

- ๑) การปรับปรุงซ่อมแซมคานและหมอนรองรับเรือพระราชพิธี โดยในปีงบประมาณพ.ศ.๒๕๖๒ ที่ผ่านมา ได้มีการปรับปรุงซ่อมแซมคานและหมอนรองรับเรือพระราชพิธีที่มีความชำรุด ให้มีความมั่นคงแข็งแรง ในคราวเดียวกันได้ปรับระดับความสูงของคานและหมอนรองรับเรือพระราชพิธีประเภทเรือรูปสัตว์จำนวน ๔ ลำ ให้สูงขึ้นประมาณ ๓๐ เซนติเมตร เนื่องจากเรือเหล่านี้จะได้รับผลกระทบจากน้ำท่วมก่อนเรือพระราชพิธีที่เป็นเรือพระที่นั่ง ผลที่ได้คือ หากน้ำท่วมไม่เกิน ๓๐ เซนติเมตร จะไม่ส่งผลกระทบกับเรือพระราชพิธีประเภทเรือรูปสัตว์ ส่วนเรือพระราชพิธีที่เป็นเรือพระที่นั่งซึ่งมีขนาดใหญ่และน้ำหนักมาก มีปัจจัยของระบบไฟจัดแสดงนิทรรศการที่ติดตั้งบนโครงสร้างหลังคาอาคาร ซึ่งเป็นอุปสรรคหากมีการปรับระดับความสูงของคานและหมอนรองรับเรือพระราชพิธีที่เป็นเรือพระที่นั่ง จึงยังไม่มีแผนการปรับความสูงของคานและหมอนรองรับเรือพระราชพิธีที่เป็นเรือพระที่นั่ง

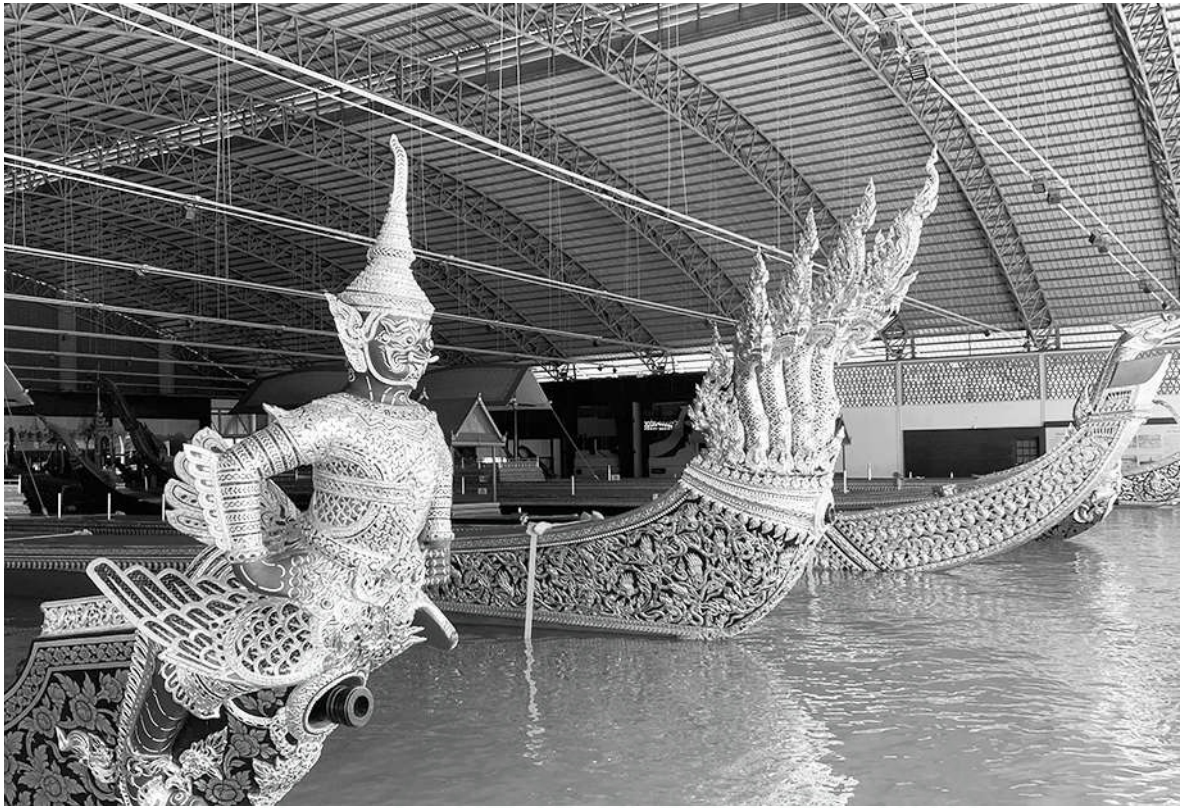
ภาพเหตุการณ์น้ำท่วมพิพิธภัณฑ์สถานแห่งชาติ เรือพระราชพิธี  
เมื่อวันที่ ๒๕ ตุลาคม ๒๕๖๔

พิพิธภัณฑสถานแห่งชาติ เรือพระราชพิธี ได้นำคู่มือการบริหารความเสี่ยงด้านอุทกภัยในพิพิธภัณฑสถานแห่งชาติ เรือพระราชพิธี ไปทดลองใช้กับสถานการณ์อุทกภัยในปี.ศ.๒๕๖๔ จากข้อมูลระดับน้ำรายวัน ได้มีการประเมิน สถานการณ์และปรับปรุงมาตรการให้เหมาะสมมากยิ่งขึ้น โดยดำเนินการเพิ่มเติมจากแนวทางที่วางไว้ ได้แก่ การเพิ่ม ตำแหน่งในการผูกมัดเรือพระราชพิธี การจัดทำทางเดินชั่วคราวภายในอาคารจัดแสดง การยึดหมอนรับเรือพระราชพิธี ให้มีความมั่นคงแข็งแรง

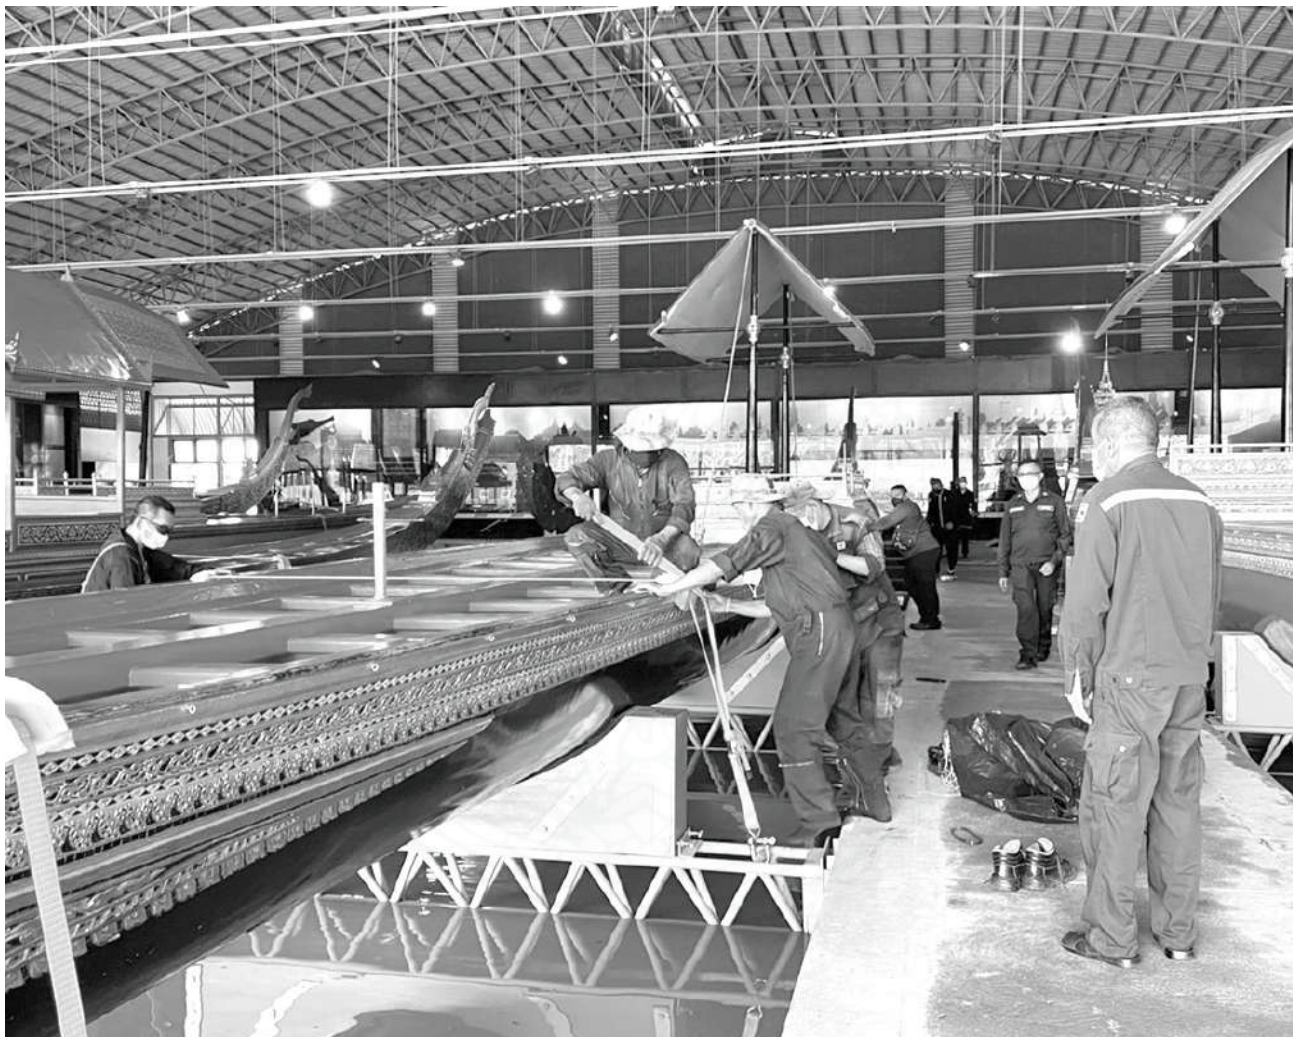
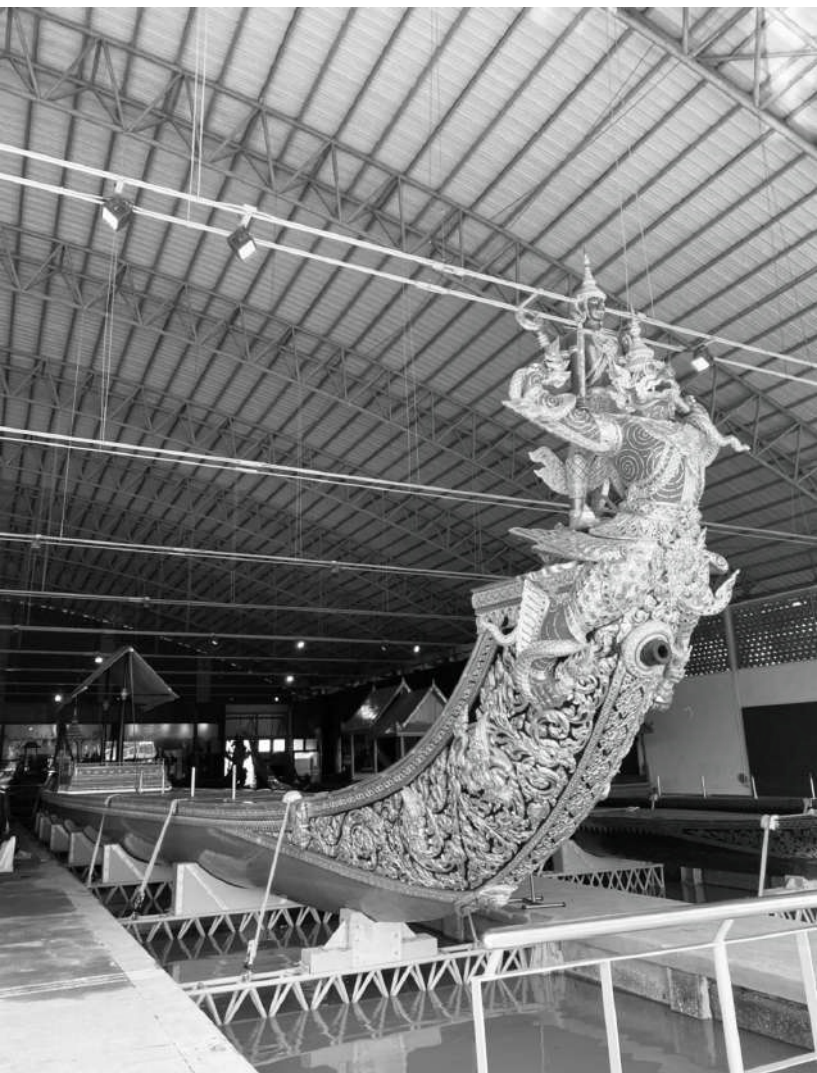
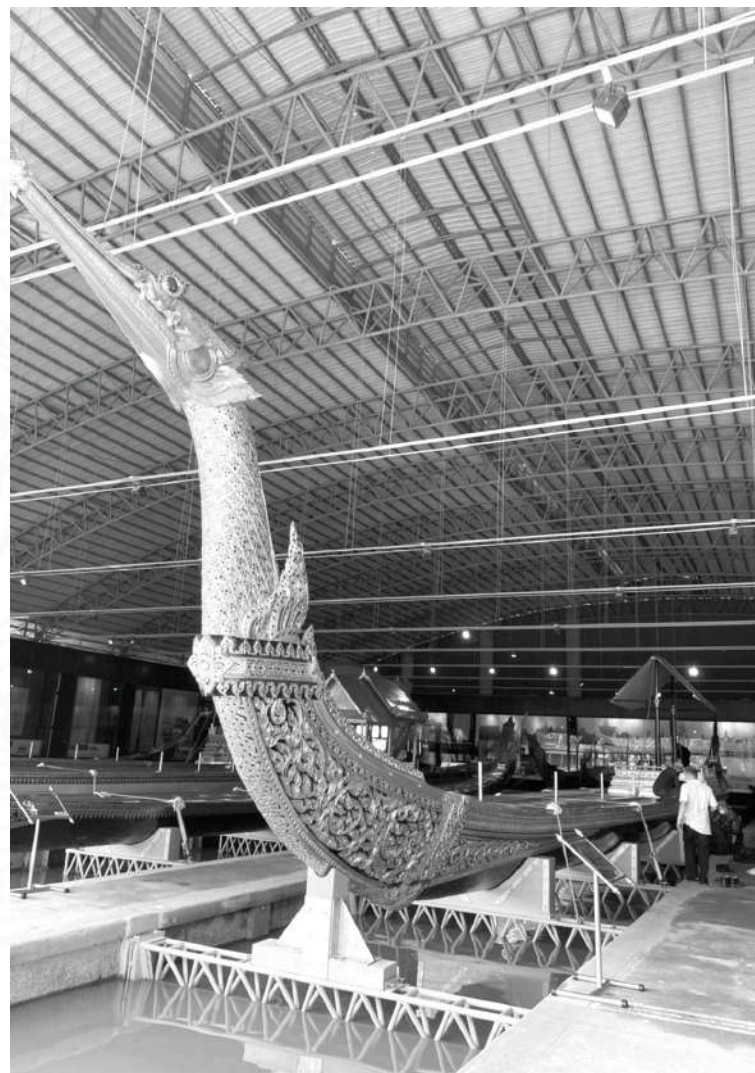
### ๓.๑ การเพิ่มตำแหน่งในการผูกมัดเรือพระราชพิธี

พิพิธภัณฑสถานแห่งชาติ เรือพระราชพิธี ได้พิจารณาเพิ่มมาตรการรับมือกับอุทกภัยและป้องกันเรือพระราชพิธี โดยขอกำลังสนับสนุนจากอุทหารเรือธนบุรี กรมอุทหารเรือ กองทัพเรือ ดำเนินการผูกมัดเรือพระราชพิธีเพิ่มเติม โดยเพิ่มความถี่ของตำแหน่งในการผูกมัดเรือทุกลำให้มีความมั่นคงเพิ่มมากขึ้น

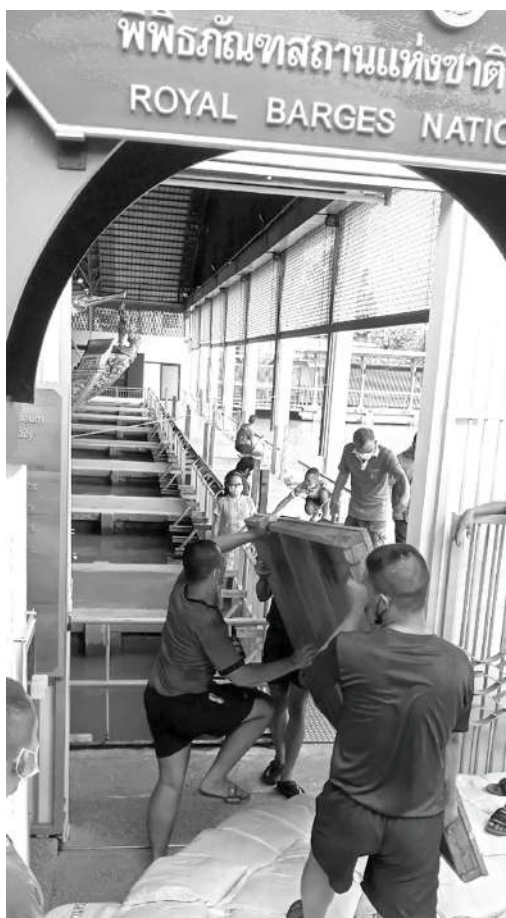
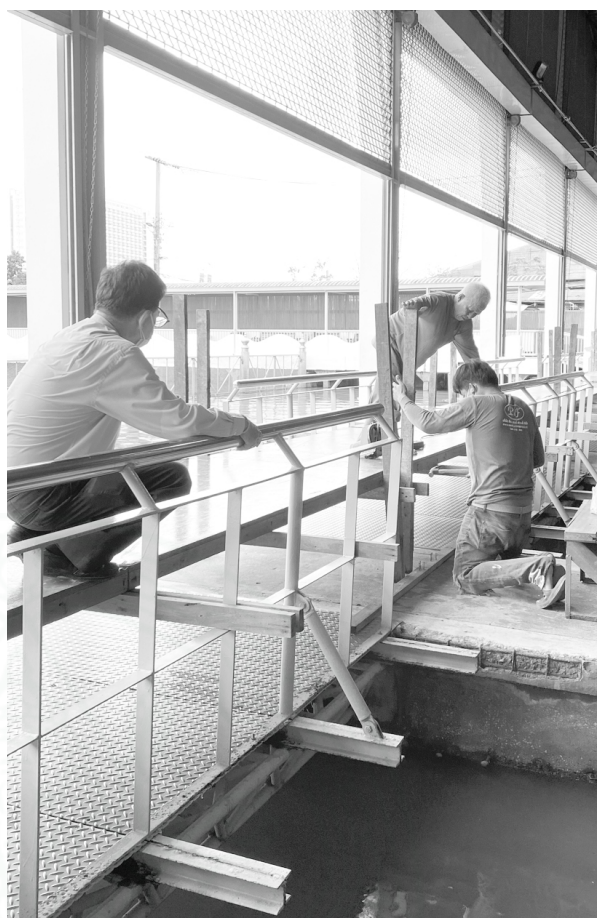
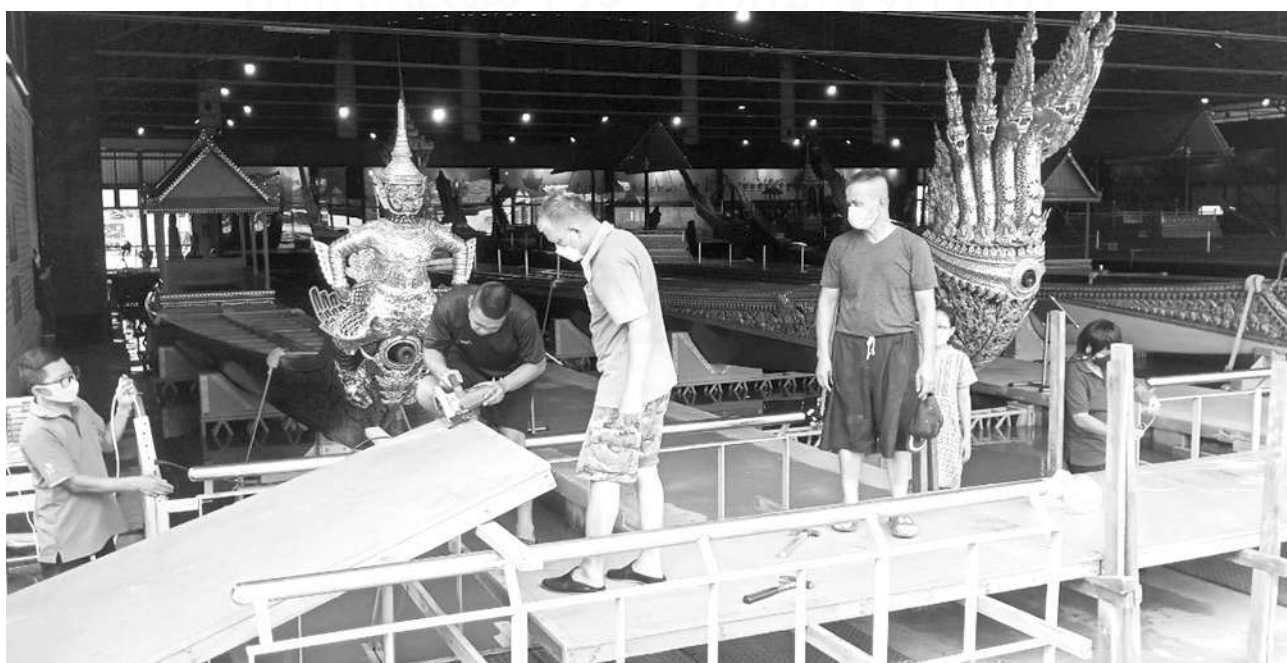
บุคลากรของพิพิธภัณฑ์สถานแห่งชาติ เรือพระราชพิธี  
และบุคลากรของกองเรือเล็ก กรมการขนส่งทหารเรือ กองทัพเรือ  
ร่วมกันจัดทำสะพานทางเดินชั่วคราวภายในอาคารจัดแสดง

ระหว่างเดือนตุลาคม – เดือนธันวาคม ๒๕๖๔ เป็นช่วงที่ระดับน้ำในแม่น้ำเจ้าพระยามีแนวโน้มเพิ่มสูงขึ้น โดยเฉพาะอย่างยิ่งในเดือนตุลาคม ๒๕๖๔ เป็นช่วงที่มีการระบายน้ำจากเขื่อนต่างๆ ลงสู่แม่น้ำสายหลัก รวมถึงแม่น้ำเจ้าพระยา ทำให้พิพิธภัณฑสถานแห่งชาติ เรือพระราชพิธี ซึ่งอยู่นอกแนวคันกันน้ำได้รับผลกระทบโดยตรงอย่างต่อเนื่อง โดยในเดือนตุลาคม ๒๕๖๔ มีปริมาณน้ำท่วมพิพิธภัณฑสถานแห่งชาติ เรือพระราชพิธีทุกวันตามการขึ้นลงของระดับน้ำในแม่น้ำเจ้าพระยา เพื่อความปลอดภัยแก่บุคลากรของพิพิธภัณฑสถานแห่งชาติ เรือพระราชพิธี จึงพิจารณาจัดทำสะพานทางเดินชั่วคราวภายในอาคารจัดแสดง และวางแผนตรวจสอบทรายทางเดินด้านหน้าพิพิธภัณฑสถานแห่งชาติ เรือพระราชพิธี

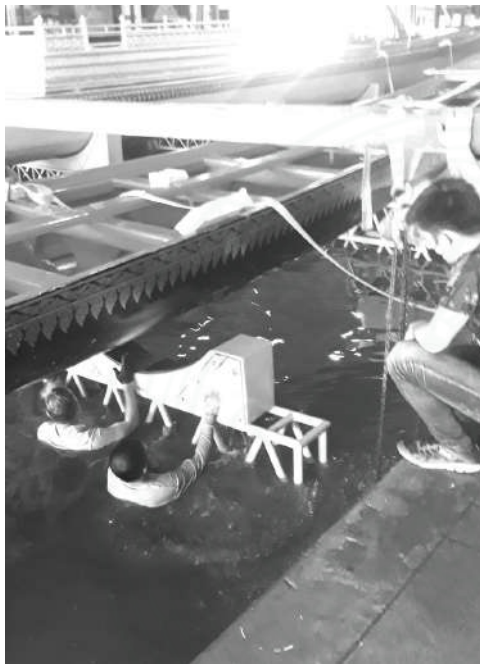
### ๓.๓ การยึดหมอนรับเรือให้มีความมั่นคงแข็งแรง

ในวันที่ ๑๐ ตุลาคม ๒๕๖๔ ซึ่งเป็นวันที่ได้รับแจ้งเตือนจากสำนักการระบายน้ำ กรุงเทพมหานคร โดยให้ชุมชนที่อยู่นอกคันกั้นน้ำของกรุงเทพมหานครเฝ้าระวังและเตรียมรับมือ ซึ่งน้ำขึ้นสูงสุด เวลา สูงจากพื้นทางเดิน ๕๘ เซนติเมตร ส่งผลให้หมอนรับเรือพระราชพิธีบางลำขยับจากตำแหน่งเดิม ภายหลังน้ำลดได้ตรวจสอบภาพเรือพระราชพิธีคานและหมอนรับเรือ พบว่ามีหมอนรับเรือพระราชพิธีบางบางจุดไม่ได้ยึดไว้กับคานรับเรือ พิพิธภัณฑ์สถานแห่งชาติเรือพระราชพิธี จึงดำเนินการประสานบริษัทผู้รับจ้างปรับปรุงคานและหมอนรับเรือ ซึ่งดำเนินการไปเมื่อปีพ.ศ.๒๕๖๔ และยังอยู่ในสัญญาการรับประกันเข้าดำเนินการยึดหมอนรับเรือพระราชพิธีกับคานรับเรือ เพื่อเสริมความมั่นคงแข็งแรง

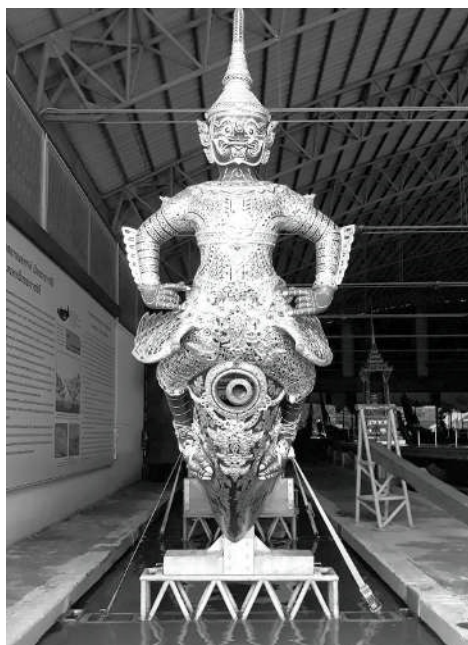
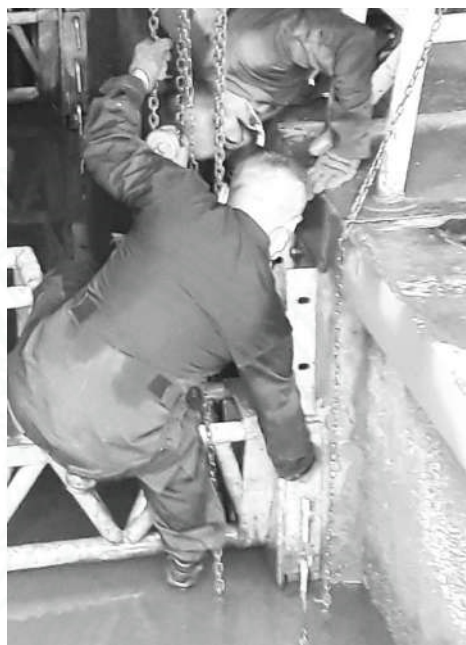
### ๓.๔ การปรับระดับคานรับเรือพระราชพิธีขึ้น

พิพิธภัณฑ์สถานแห่งชาติ เรือพระราชพิธี ได้จัดเตรียมแผนรับมืออุทกภัย ในกรณีที่น้ำท่วมสูงตั้งแต่ ๗๐ เซนติเมตรขึ้นไป โดยประสานอุทหารเรือธนบุรี กรมอุทการเรือ กองทัพเรือ ดำเนินการยกคานรับเรือพระราชพิธี ประเภทเขียนลายทอง ได้แก่ เรือสุรवारุรักษ์ เรือครุฑเหินเห็จ เรือกระบี่ปราบเมืองमार และเรือเอกไชยเหินหาว ขึ้นจากระดับที่จัดแสดงประมาณ ๔๐ เซนติเมตร เพื่อบรรเทาความเสียหายแก่เรือพระราชพิธี

๓) หากระดับน้ำมีแนวโน้มเพิ่มสูงขึ้นที่ ๖๐ เซนติเมตรขึ้นไป อาจพิจารณาดำเนินการยกคันเรือพระราชพิธีขึ้นอีก ๔๐ เซนติเมตร ได้แก่ เรือสุรายุภักษ์ เรือครุฑเหินเห็จ เรือกระบี่ปราบเมืองมาร และเรือเอกไชยเหินหาว

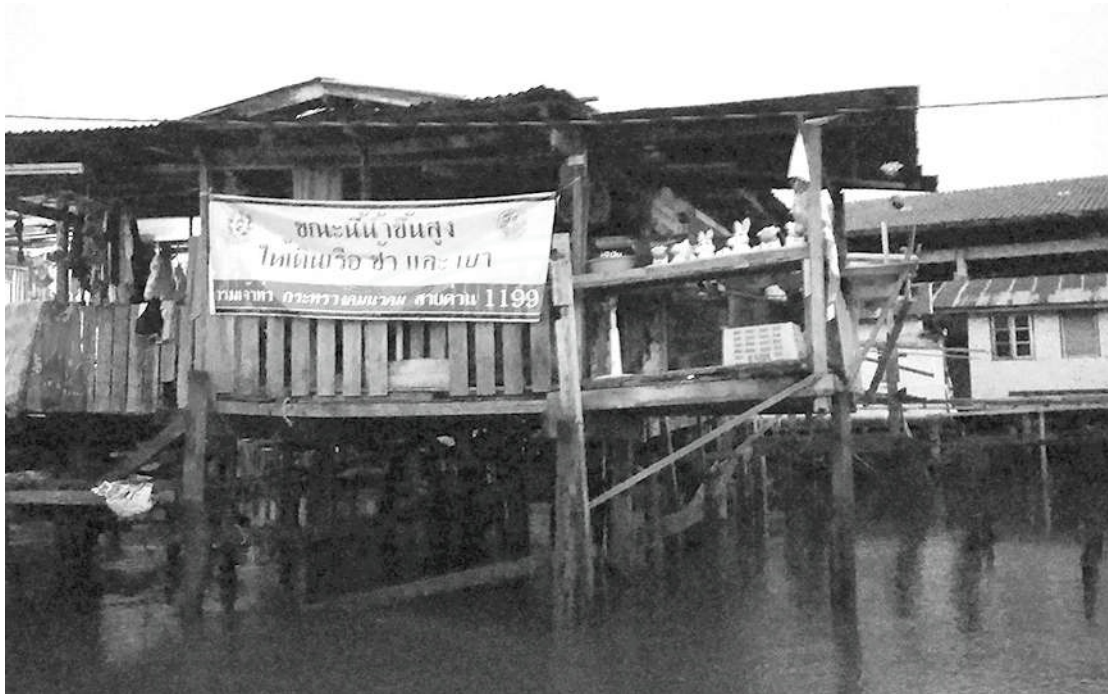
ในการนี้ที่น้ำท่วมสูงตั้งแต่ ๔๐ เซนติเมตรขึ้นไป พิพิธภัณฑสถานแห่งชาติ เรือพระราชพิธี จะดำเนินการประสานกรมเจ้าท่าให้แจ้งเรือที่สัญจรผ่านคลองบางกอกน้อยชลความเร็ว เพื่อบรรเทาผลกระทบจากคลื่นน้ำ

ป้ายประกาศแจ้งเตือนของกรมเจ้าท่าบริเวณคลองบางกอกน้อย  
เพื่อให้เดินเรือช้าและเบา
