วัดไทรอารีรักษ์ ตำบลโพธาราม อำเภอดำเนินสะดวก จังหวัดราชบุรี

#### บทความทางวิชาการ

**กิจกรรมอนุรักษ์จิตรกรรมและประติมากรรม ประจำปีงบประมาณ ๒๕๖๔ อุโบสถ และเก๋งจีน ในวิหารวัดไทรอารีรักษ์ ตำบลโพธาราม อำเภอดำเนินสะดวก จังหวัดราชบุรี**

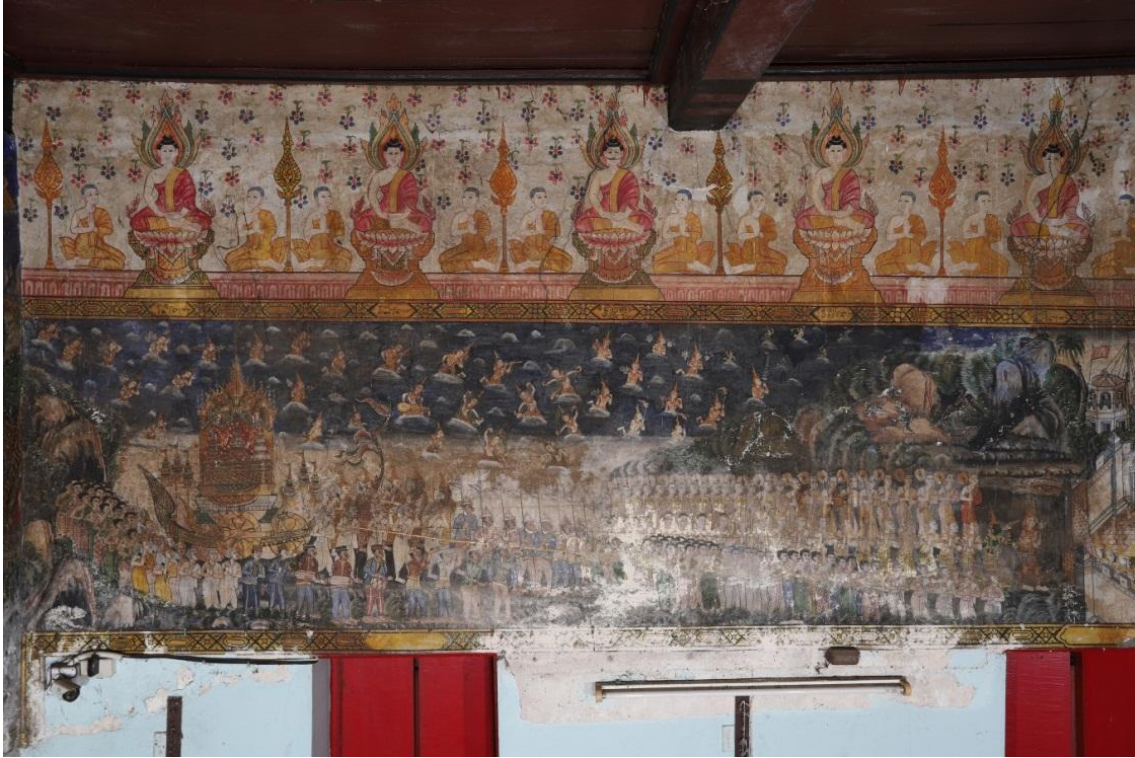
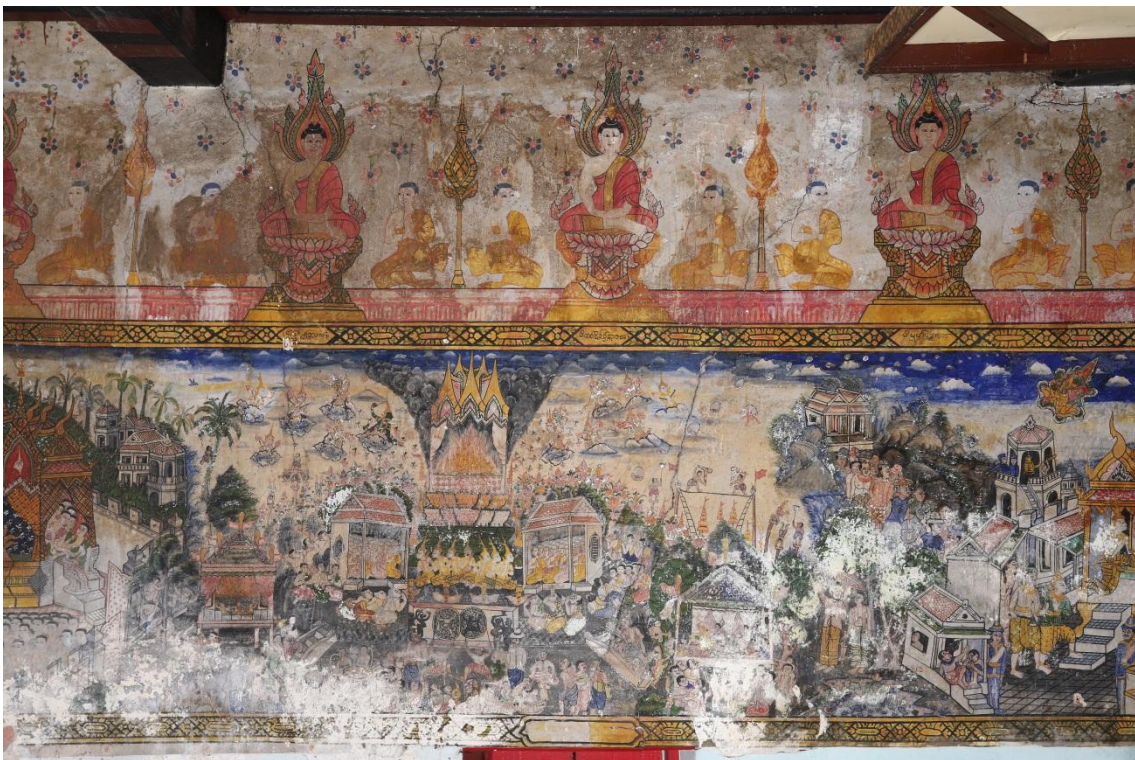
ภาพถ่ายก่อนมีการอนุรักษ์จิตรกรรมฝาผนัง เมื่อปี พ.ศ. ๒๕๖๒ “ฉากงานถวายพระเพลิง  
พระบรมศพพระพุทธเจ้า”

การดำเนินกลุ่มอนุรักษ์จิตรกรรมและประติมากรรม จึง ได้มีแนวทางการอนุรักษ์ภาพจิตรกรรมฝาผนัง ให้กลับคืนได้มากที่สุด โดยเริ่มจากการ หาข้อมูลหลักฐานภาพถ่ายเก่า จากวัดไตรอารีรักษ์ ชุมชน และ วิทยานิพนธ์ต่าง ๆ มาเป็นข้อมูล และได้ความอนุเคราะห์ภาพถ่ายจิตรกรรมฝาผนังจาก คุณรัมภา เมเตอร์ จิตรกรรมฝาผนังวัดไตรอารีรักษ์ “ฉากงานถวายพระเพลิงพระบรมศพพระพุทธเจ้า ” ระดับปริญญาโท มหาวิทยาลัยศิลปากร ใช้อ้างอิง ในการเขียนสีซ่อมในรอยชำรุดของภาพจิตรกรรมฝาผนัง หลังจากที่ได้รับการ ทำความสะอาด เสริมความมั่นคงแข็งแรงให้กับชั้นสี และถมพื้นดินสอพองในรอยชำรุดตามขั้นตอนของการ ปฏิบัติงานอนุรักษ์จิตรกรรมฝาผนัง

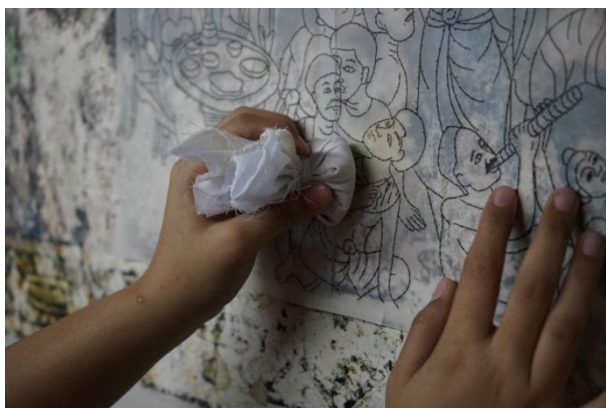
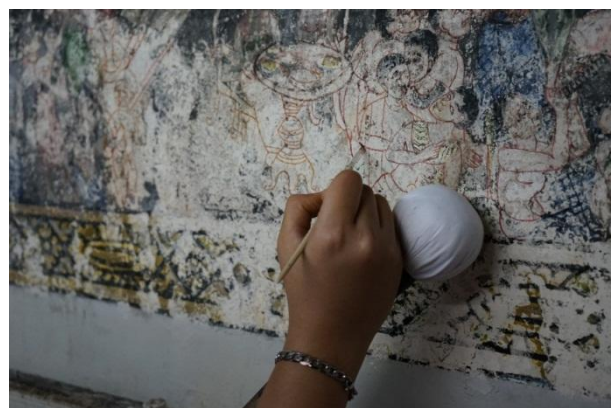
นำข้อมูลภาพถ่ายที่ได้มาขยายขนาดเท่าจริง เพื่อคัดลอกลงบนแผ่นใส และปรับแบบตามรอยที่คัดลอกไว้ แล้วนำมาประคบบให้เกิดโครงลวดลายเดิม ในรอยชำรุด ใช้น้ำสีร่าง เส้นตามรอยที่ประคบบไว้ จากนั้นนำ ภาพถ่ายมาเป็นข้อมูลในการเขียนสีซ่อมภาพจิตรกรรมในรอยชำรุดเสียหาย หลังจากการอนุรักษ์ภาพจิตรกรรม ใฝ่นำตามขั้นตอน
