# รายงานการสำรวจสระน้ำโบราณและอ่างเก็บน้ำบริเวณภูพนมรุ้ง ปราสาทเมืองต่ำและเขาปลายบัด

อำเภอเฉลิมพระเกียรติและอำเภอประโคนชัย จังหวัดบุรีรัมย์

สำนักศิลปากรที่ 10 นครราชสีมา

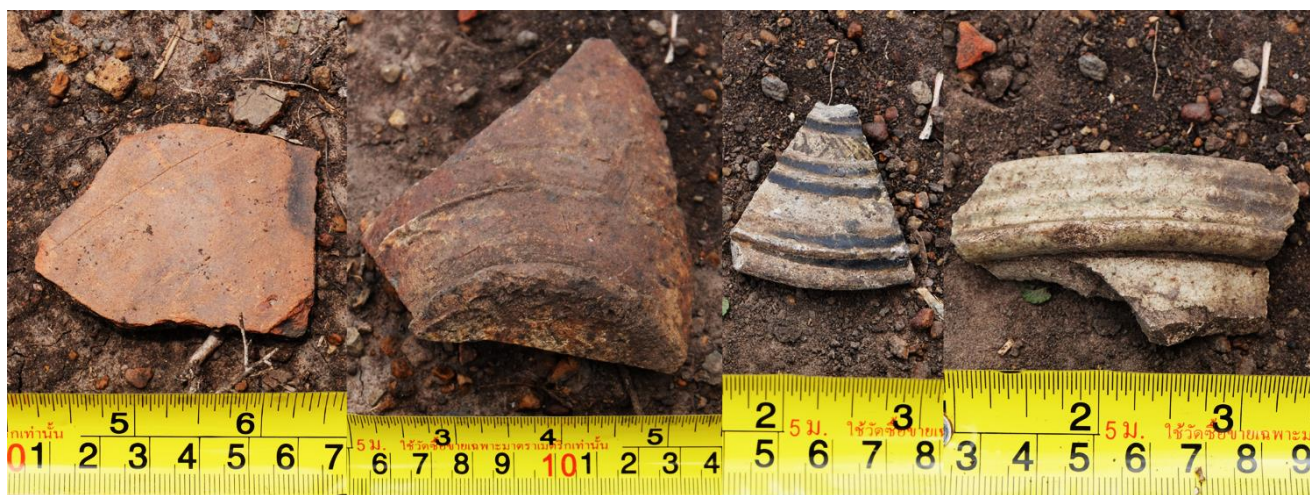
ภาพที่ 1.1 ตัวอย่างโบราณวัตถุที่พบบริเวณอ่างเก็บน้ำเมื่อนฮอร์ ได้แก่ ชั้นส่วนภาชนะดินเผาเนื้อดินธรรมดา (ซ้าย) ชั้นส่วนภาชนะดินเผาเนื้อแกร่ง (กลาง1, กลาง2) ชั้นส่วนภาชนะดินเผาเนื้อกระเบื้อง (ขวา)

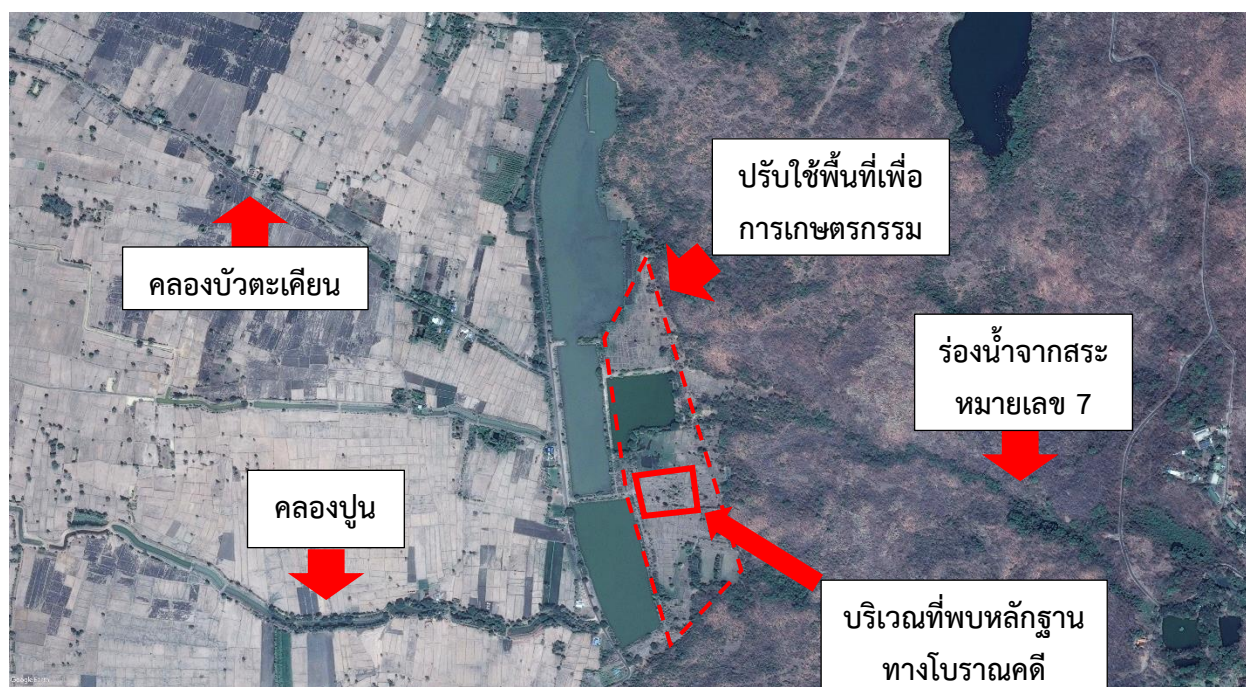
ภาพที่ 1.1 ภาพถ่ายดาวเทียม Google earth ปี พ.ศ.2557 แสดงลักษณะทางกายภาพของอ่างเก็บน้ำเมื่อนฮอร์ โดยตั้งอยู่ด้านทิศตะวันตกของภูพนมรุ้งและแสดงบริเวณการปรับพื้นที่เพื่อการเกษตรกรรม

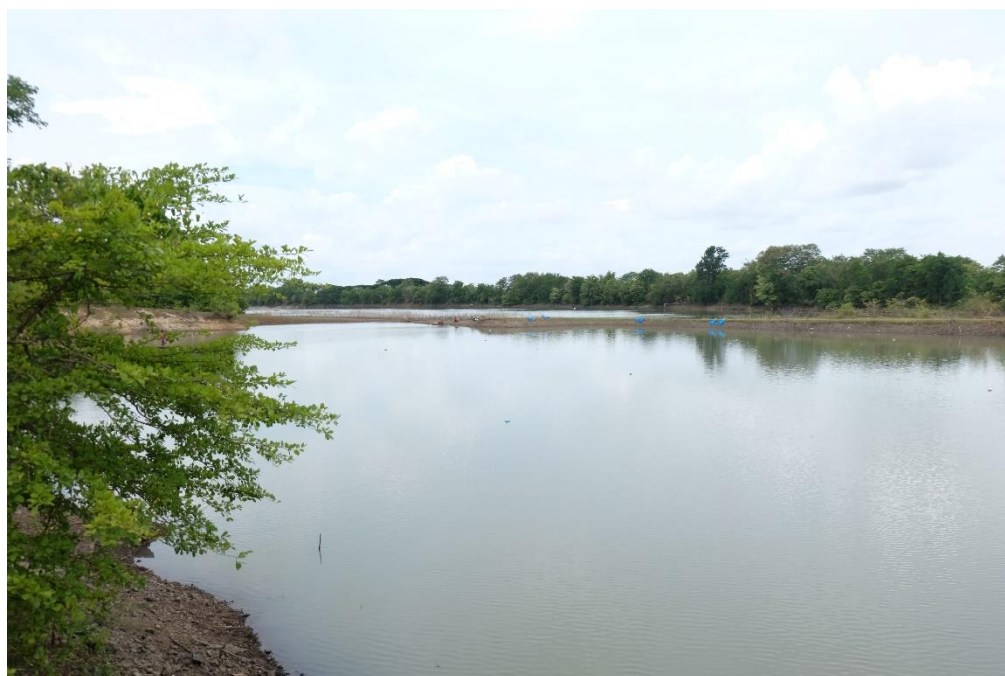
ภาพที่1.3 สภาพปัจจุบันอ่างเก็บน้ำเมืองเฮอร์ ถ่ายภาพจากทางทิศตะวันออกเฉียงเหนือของอ่างเก็บน้ำไปทางทิศตะวันตก ทั้งนี้อ่างเก็บน้ำเมืองเฮอร์เป็นอ่างเก็บน้ำที่ใหญ่ที่สุดในด้านทิศตะวันออกของภูพนมรุ้ง

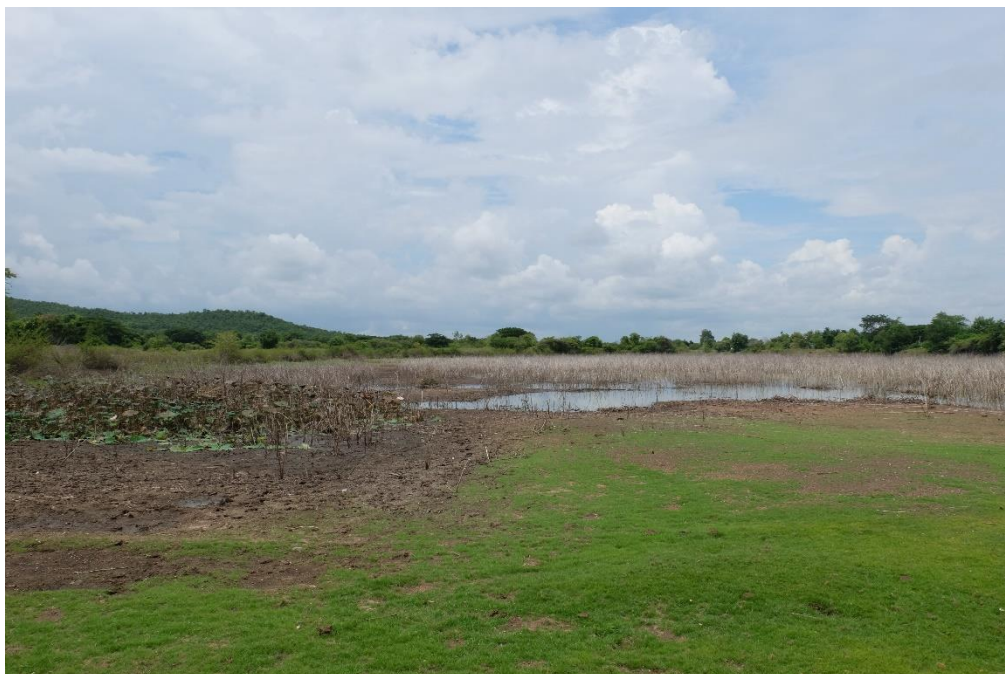
ภาพที่1.4 สภาพปัจจุบันอ่างเก็บน้ำเมื่อนฮอร์ โดยบางจุดของอ่างเก็บน้ำมีปริมาณน้ำน้อย

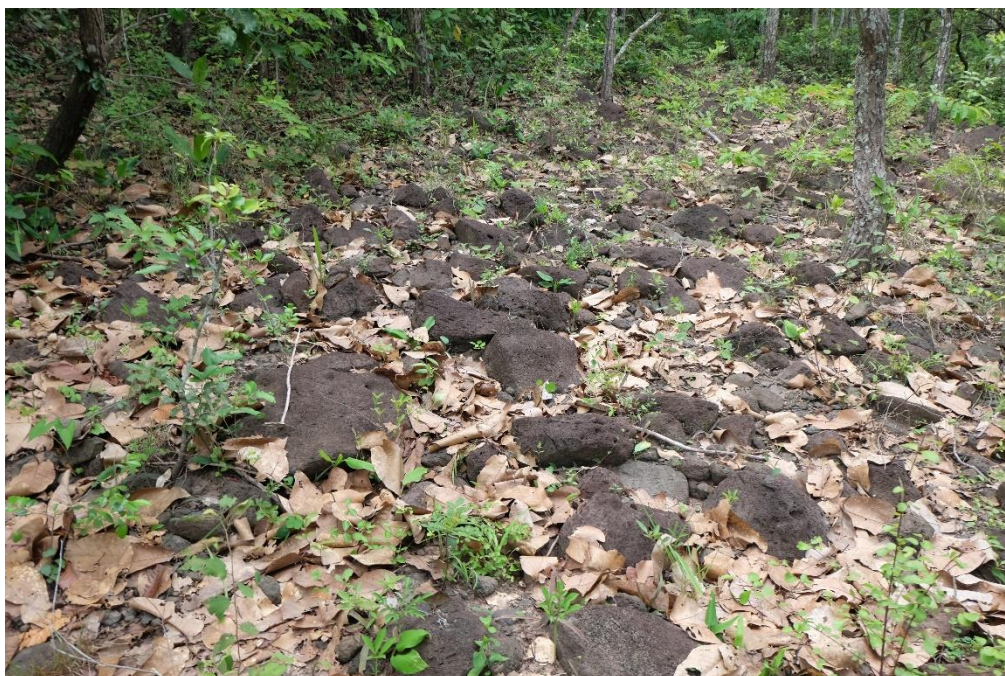
ภาพที่1.5 บริเวณด้านทิศตะวันออกเฉียงเหนือของอ่างเก็บน้ำติดกับที่ลาดเชิงเขาภูพนมรุ้ง ดังนั้นบริเวณพื้นที่จะพบหินบะซอลต์ซึ่งเกิดจากการแข็งตัวของแม็กมาใต้เปลือกโลกที่ประทุขึ้นมาทั่วบริเวณ

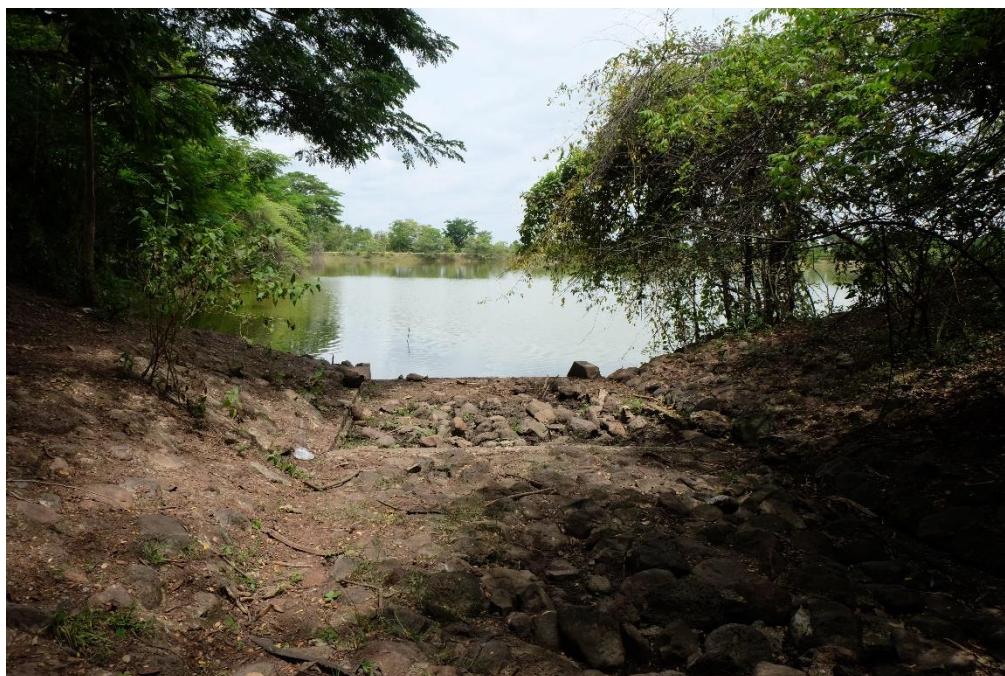
ภาพที่1.7 ร่องน้ำที่รองรับน้ำที่ไหลจากภูพนมรุ้งไหลลงสู่อ่างเก็บน้ำเมื่อนฮอร์ด้านทิศตะวันออกเฉียงใต้

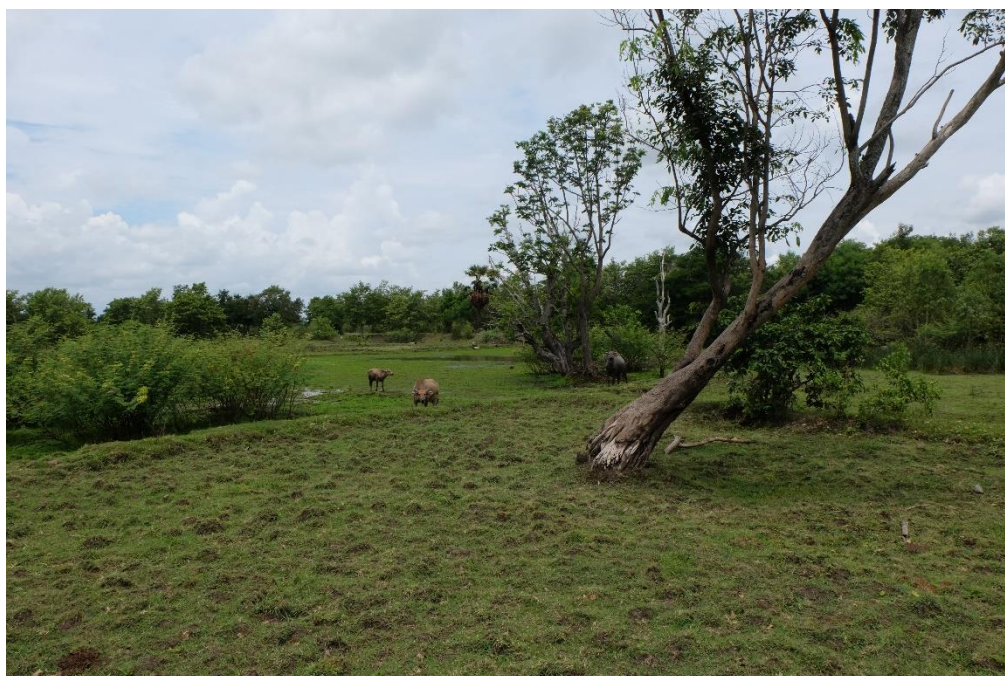
ภาพที่1.8 พื้นที่ราบระหว่างที่ลาดเชิงเขากับอ่างเก็บน้ำเหมือนฮอร์ด้านทิศตะวันตกต่อเนื่องถึงด้านทิศใต้ที่มีการ  
ปรับพื้นที่ให้กลายเป็นพื้นที่สำหรับเกษตรกรรมชั่วคราว

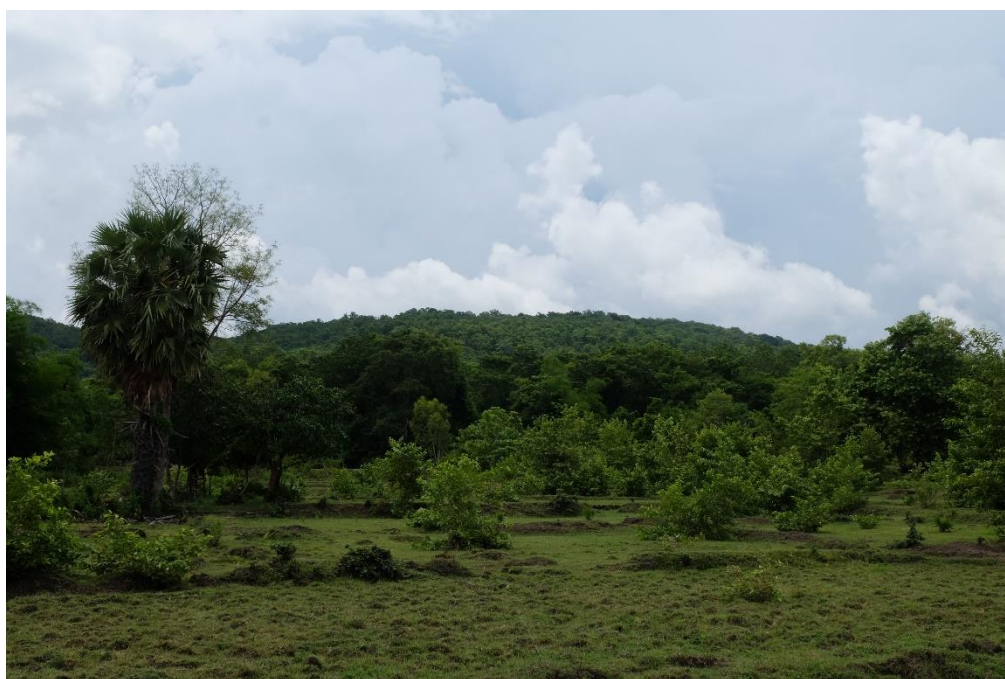
ภาพที่1.9 สภาพปัจจุบันบริเวณที่พบโบราณวัตถุซึ่งถูกปรับพื้นที่เนินดินให้เหมาะสมสำหรับการทำเกษตรกรรม  
โดยถ่ายจากด้านทิศตะวันตกหันไปทางด้านทิศตะวันออกเฉียงใต้ ด้านหลังคือภูพนมรุ้ง

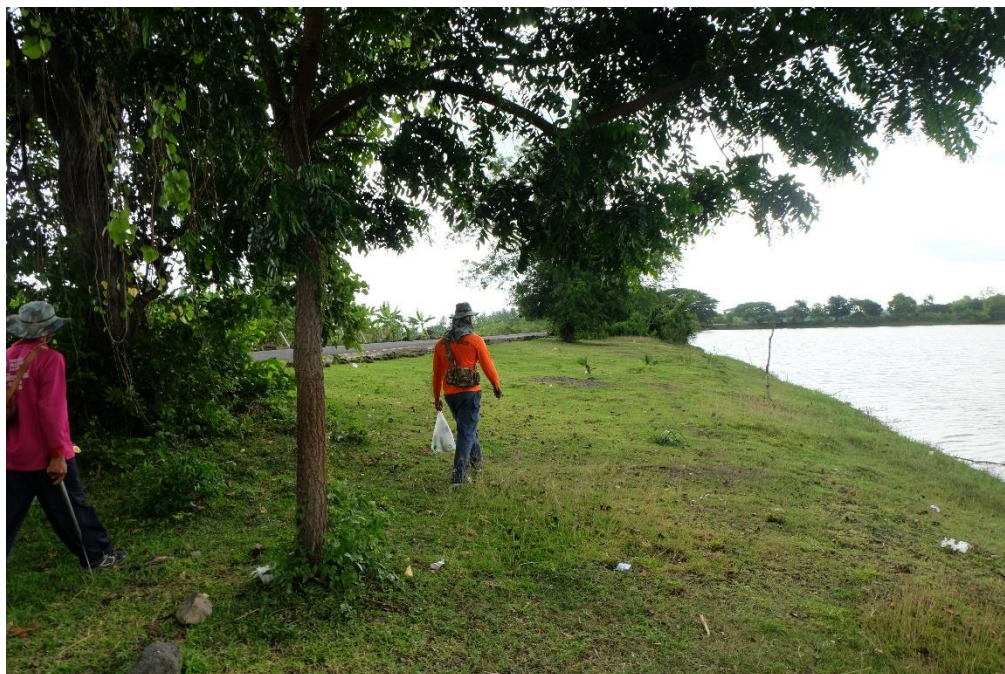
ภาพที่1.10 สภาพปัจจุบันคันดินอ่างเก็บน้ำเมื่อนฮอร์ด้านทิศตะวันตก

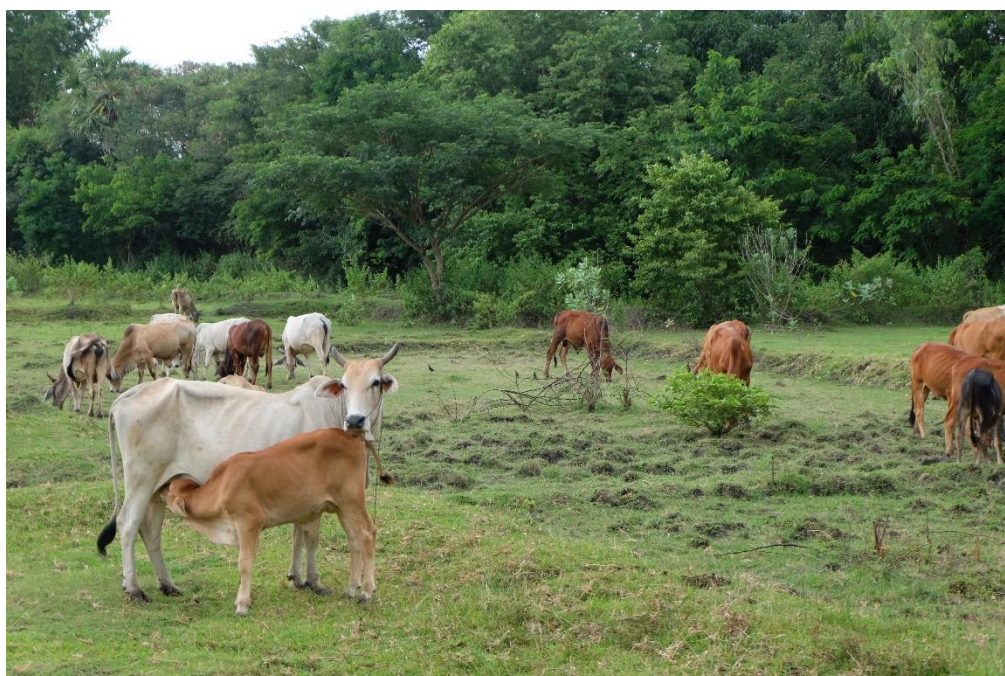
ภาพที่1.11 สภาพปัจจุบันการปรับใช้พื้นที่ด้านทิศตะวันออกเฉียงใต้ของอ่างเก็บน้ำเมื่อนฮอร์เพื่อการเกษตรกรรม โดยเฉพาะการปลูกข้าวและการเลี้ยงสัตว์

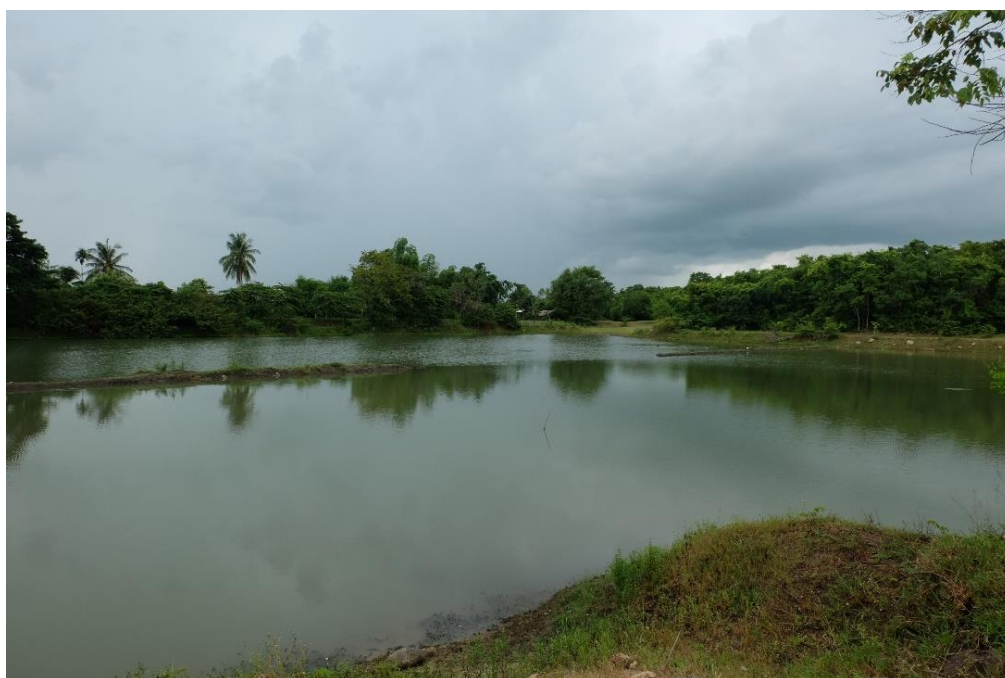
ภาพที่2.2 สภาพปัจจุบันอ่างเก็บน้ำเขาดิน ซึ่งเป็นจุดรองรับน้ำจากภูพนมรุ้งด้านทิศตะวันออกก่อนลงสู่พื้นที่ราบ ถ่ายภาพจากด้านทิศตะวันออกของอ่างเก็บน้ำไปทางทิศตะวันตกเฉียงเหนือ

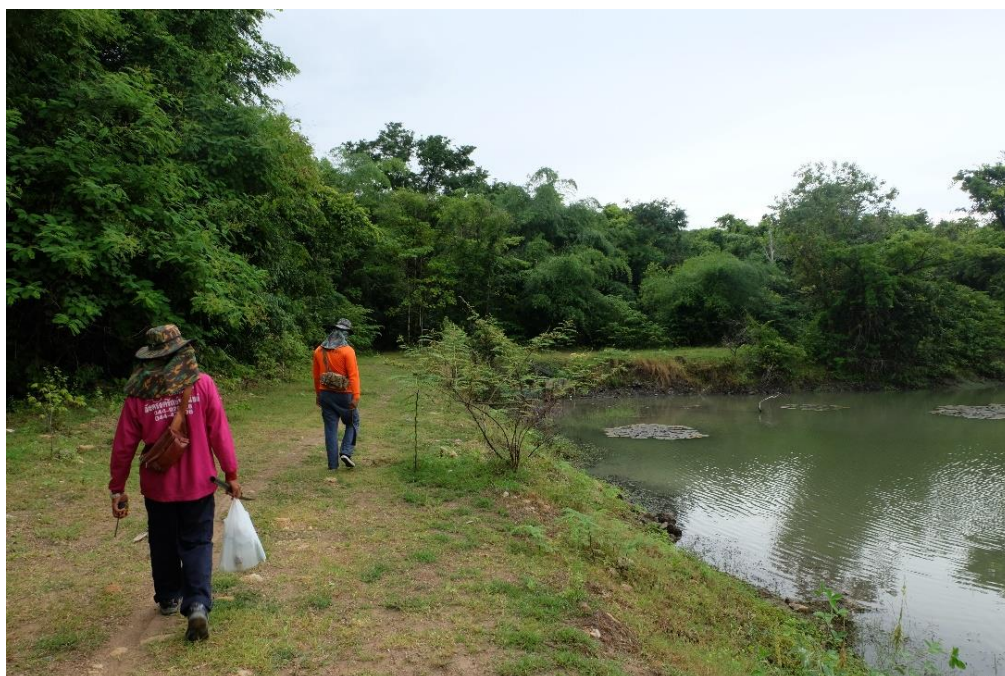
ภาพที่2.3 สภาพเส้นทางสำรวจบริเวณคันอ่างเก็บน้ำเขาดินด้านทิศเหนือ โดยด้านทิศเหนือต่อเนื่องถึงด้านทิศตะวันออกและทิศใต้ของคันอ่างเก็บน้ำเขาดินอยู่ติดบริเวณที่ลาดเชิงเขาภูพนมรุ้ง

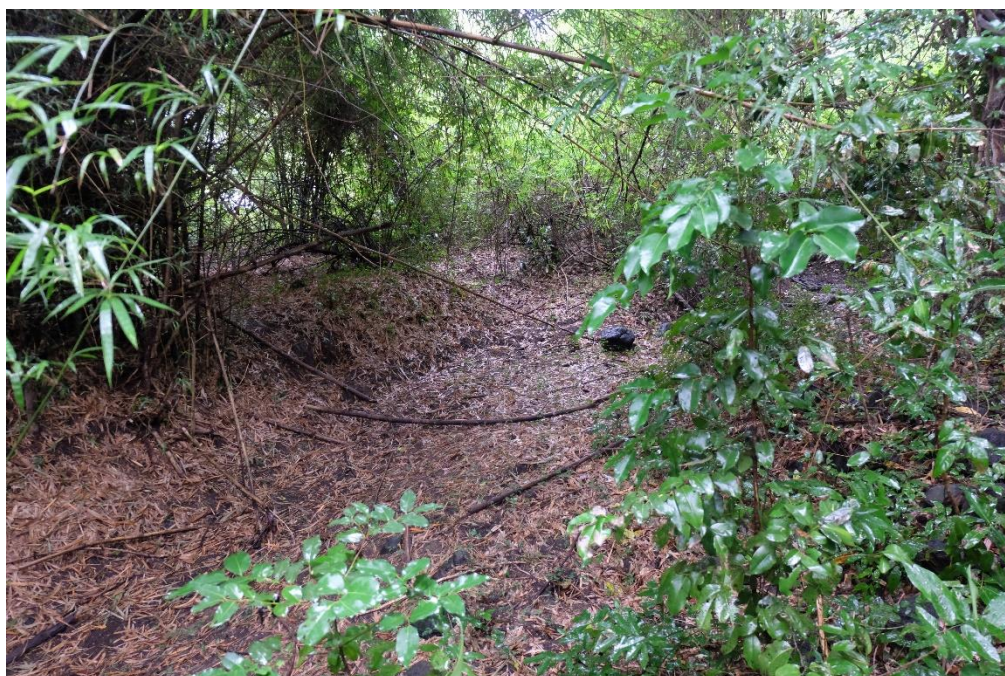
ภาพที่ 2.5 ร่องน้ำที่รองรับน้ำจากภูพนมรุ้งซึ่งอยู่ทางด้านทิศตะวันออกเฉียงใต้ของอ่างเก็บน้ำก่อนไหลลงสู่อ่างเก็บน้ำเขาดิน โดยเฉพาะในช่วงฤดูฝน

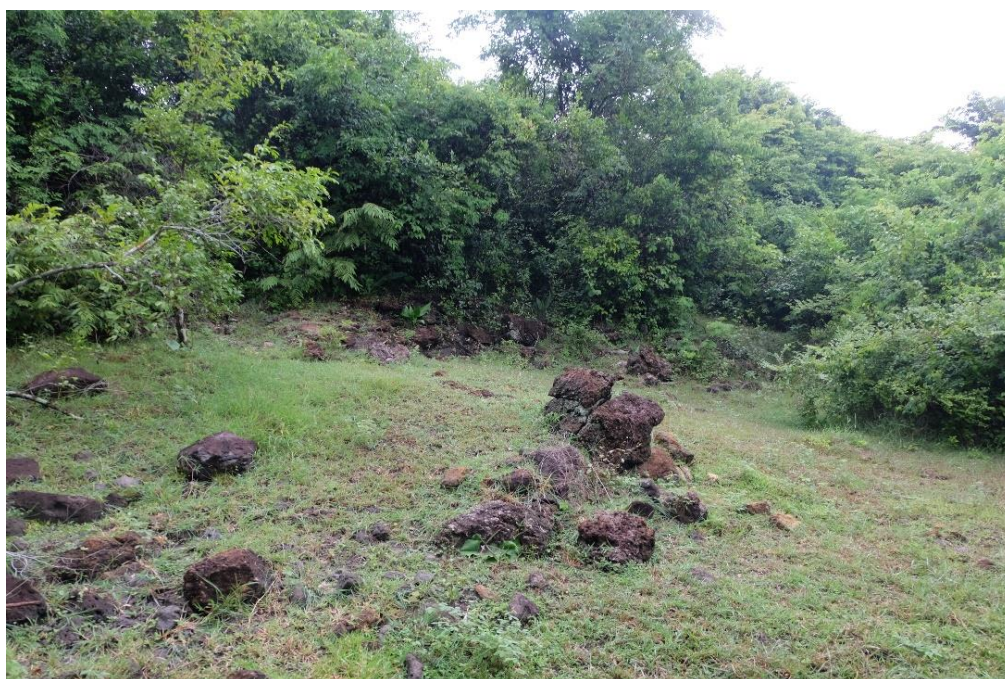
ภาพที่ 2.6 พบหินบะซอลต์กระจายตัวอยู่ทั่วบริเวณด้านทิศตะวันออกเนื่องจากเป็นพื้นที่ลาดเชิงเขาภูพนมรุ้ง

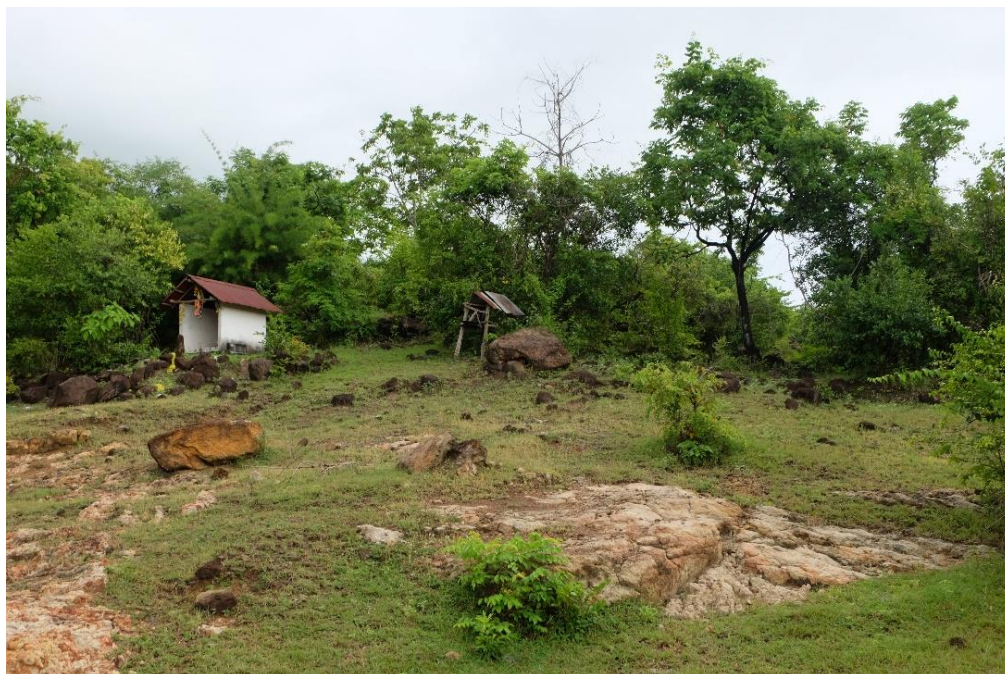
ภาพที่ 2.7 พบหินปะชอลต์กระจายตัวอยู่ทั่วบริเวณด้านทิศตะวันออกเนื่องจากเป็นพื้นที่ลาดเชิงเขาภูพนมรุ้ง (ต่อ)

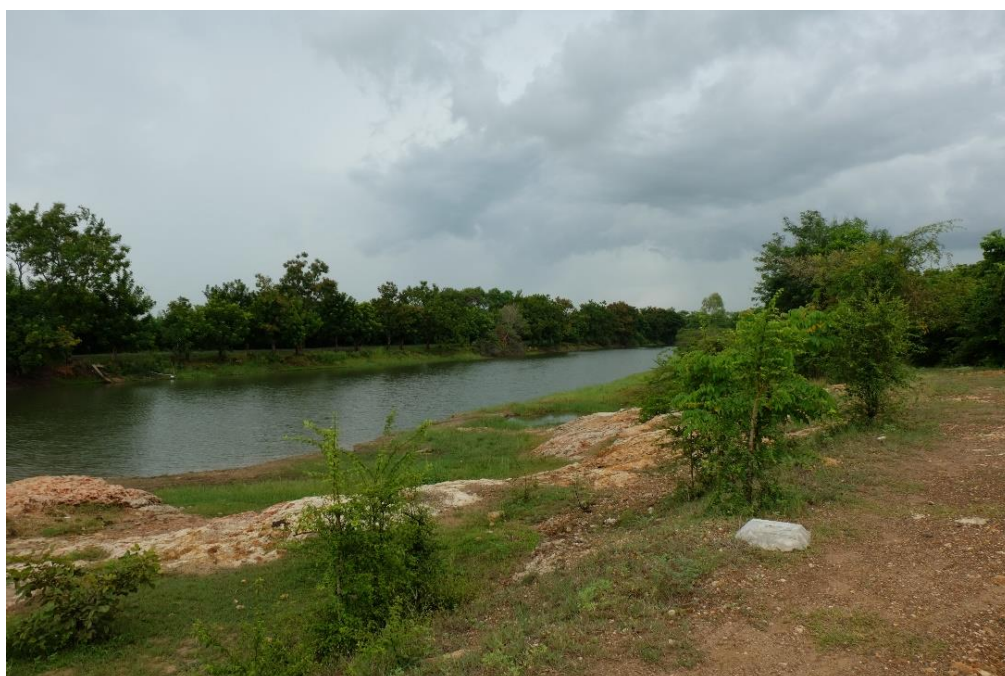
ภาพที่ 2.8 สภาพปัจจุบันอ่างเก็บน้ำเขาดิน โดยถ่ายภาพจากด้านทิศตะวันออกเฉียงใต้ของอ่างเก็บน้ำไปทางทิศตะวันตกต่อเนื่องกับทิศเหนือ ด้านทิศตะวันตกเป็นคันดินอ่างเก็บน้ำยกสูงประมาณ 3 เมตร

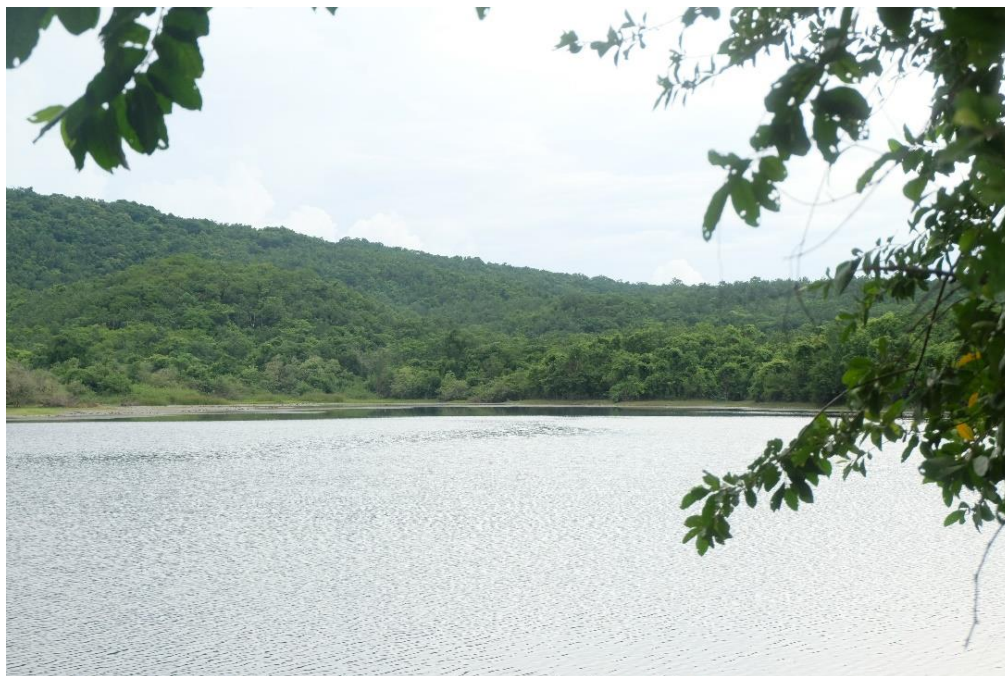
ภาพที่3.2 สภาพปัจจุบันอ่างเก็บน้ำปราสาททอง ถ่ายภาพจากทางทิศใต้ของอ่างเก็บน้ำไปทางทิศเหนือเนื่องจากทิศตะวันตก ซึ่งติดกับที่ลาดเชิงเขาของภูพนมรุ้ง จึงเป็นอ่างเก็บน้ำที่รับน้ำได้ดี

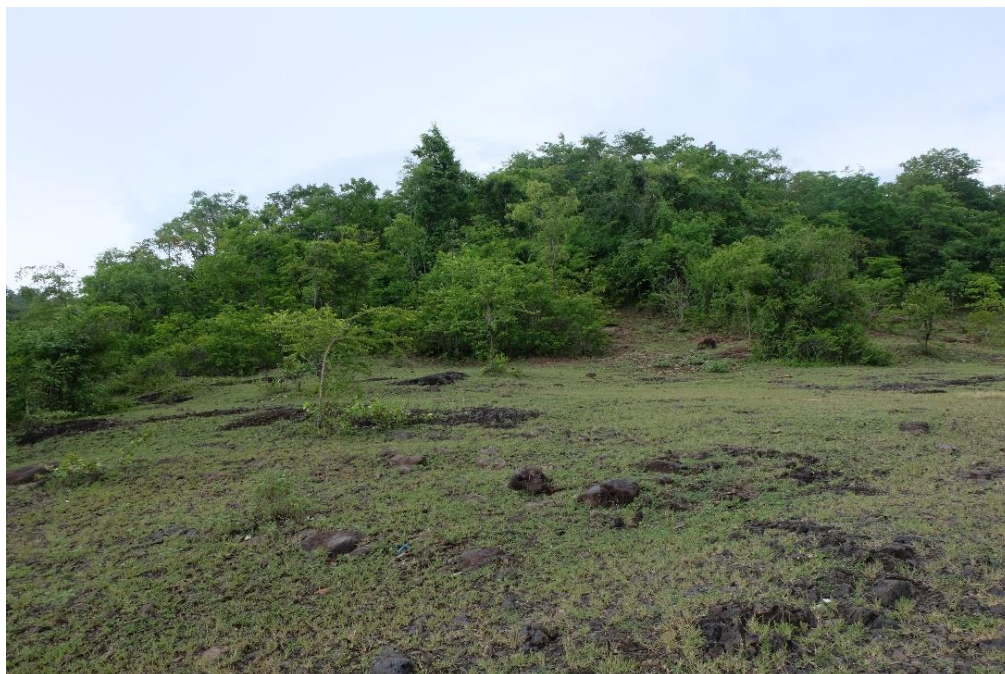
ภาพที่3.4 สภาพเส้นทางสำรวจบริเวณคันอ่างเก็บน้ำปราสาททองทุกด้านมีลักษณะเป็นที่ลาดเชิงเขา มีความลาดชัน โดยทุกด้านลงหาอ่างเก็บน้ำปราสาททอง จึงเป็นที่รับน้ำจากภูพนมรุ้งได้เป็นอย่างดี

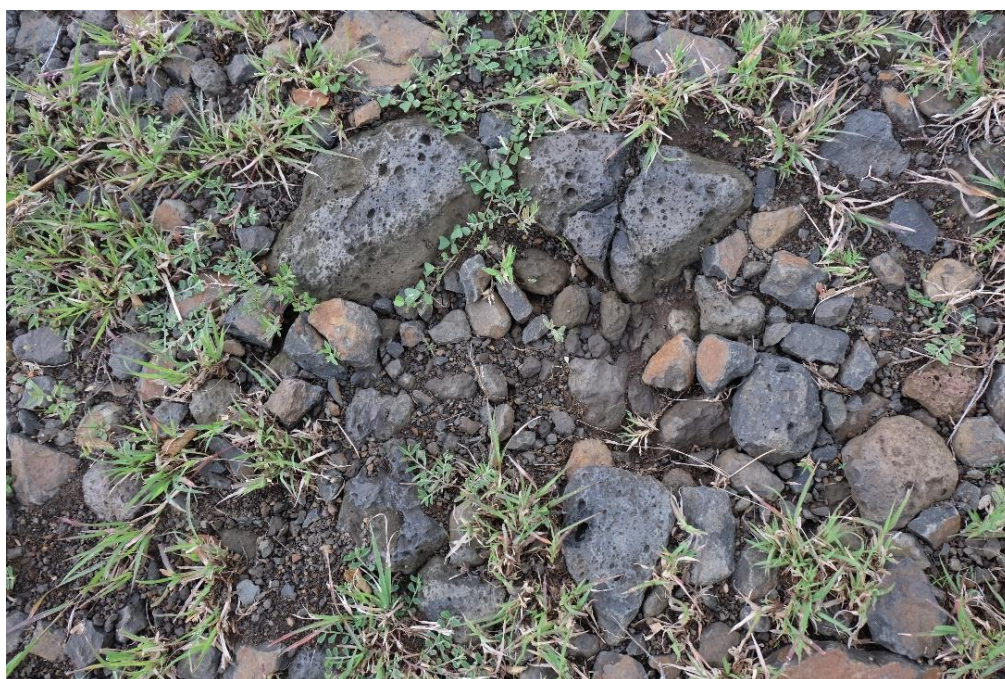
ภาพที่3.5 พบหินบะซอลต์อยู่ทั่วบริเวณรอบอ่างเก็บน้ำปราสาททองเพราะบริเวณพื้นที่ดังกล่าวอยู่ในพื้นที่ภูพนมรุ้ง แสดงให้เห็นว่าภูพนมรุ้งเคยประทุเอาแมกมาขึ้นมาแล้วเมื่อเย็นตัวจึงกลายเป็นหินบะซอลต์

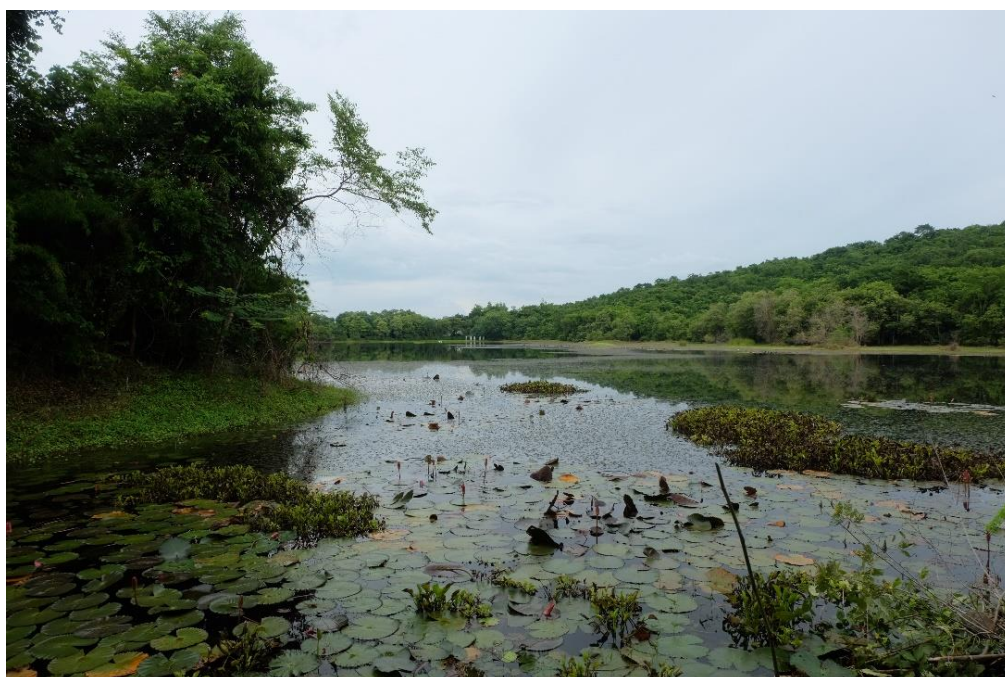
ภาพที่3.7 สภาพปัจจุบันอ่างเก็บน้ำปราสาททอง ถ่ายภาพจากทางทิศใต้ของอ่างเก็บน้ำไปทางทิศเหนือเนื่องจากทิศตะวันตกออก จากการสำรวจพบว่าการนำสัตว์เข้ามาเลี้ยงในบริเวณพื้นที่ดังกล่าว

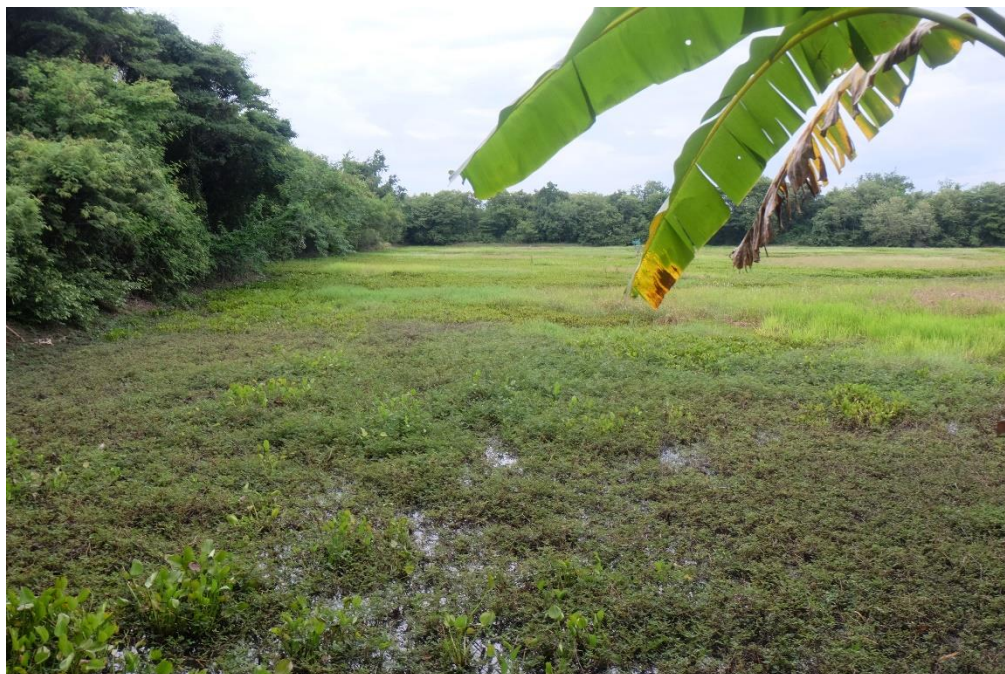
ภาพที่4.2 สภาพปัจจุบันอ่างเก็บหลุมโพธิ์ ถ่ายภาพจากทางทิศตะวันตกของอ่างเก็บน้ำไปทางทิศตะวันออก โดยมีปริมาณน้ำน้อย ด้วยเพราะเพิ่งจะเข้าสู่ฤดูฝน

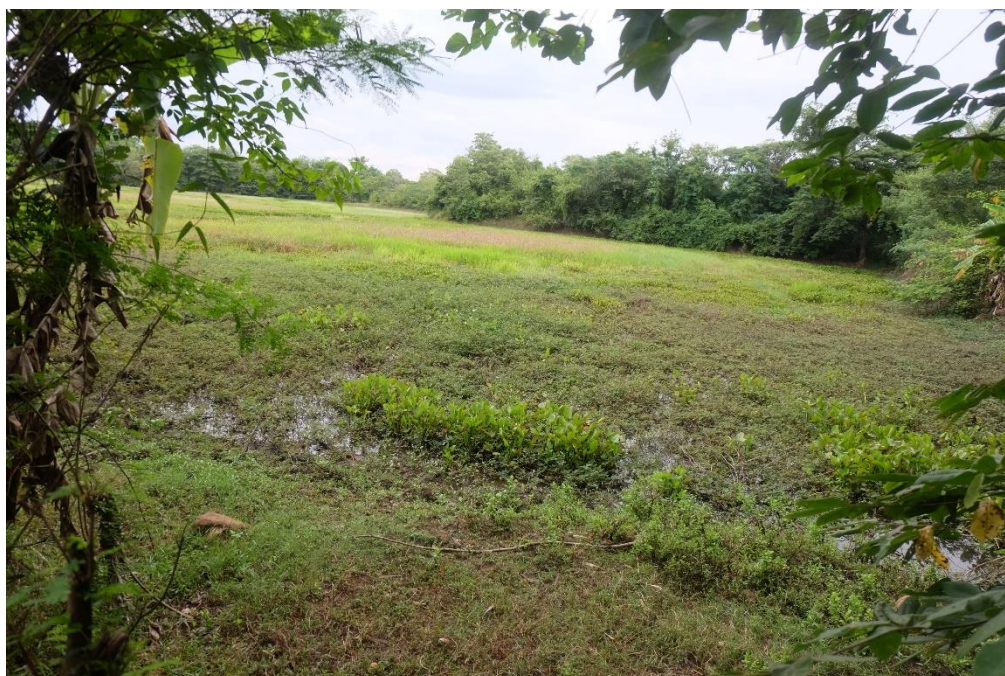
ภาพที่4.3 สภาพปัจจุบันอ่างเก็บน้ำหลุมโพธิ์ ถ่ายภาพจากทางทิศตะวันออกเฉียงใต้ของอ่างเก็บน้ำไปทางทิศตะวันตกต่อเนื่องทิศเหนือ แม้จะมีปริมาณน้ำน้อย แต่มีน้ำขังอยู่ทั่วบริเวณ

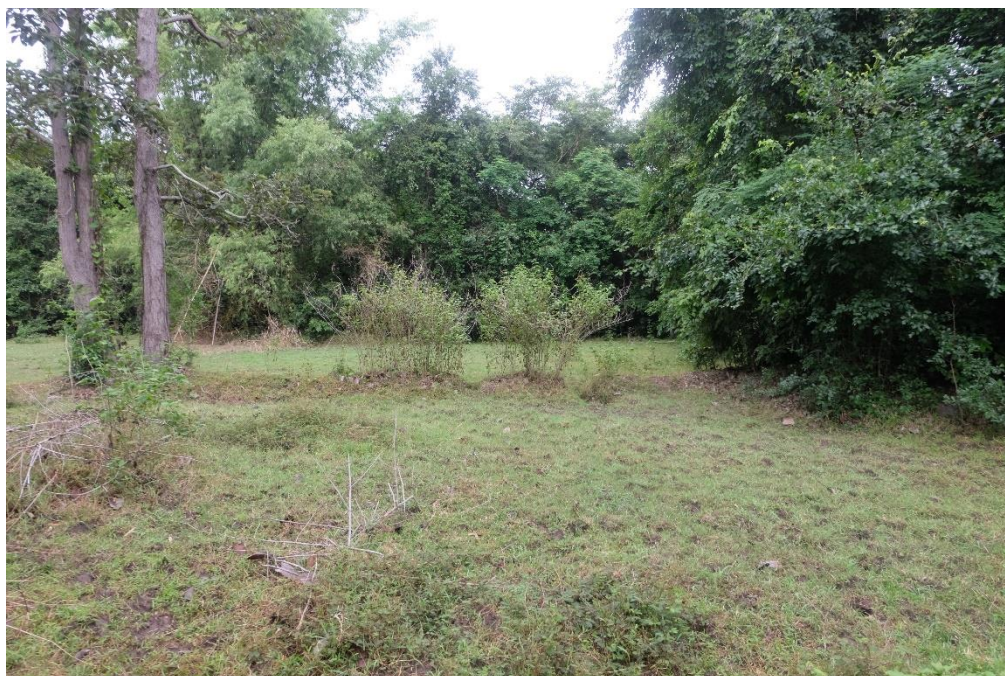
ภาพที่4.5 บริเวณด้านทิศตะวันออกของอ่างเก็บน้ำ มีพื้นที่ราบระหว่างที่ลาดเชิงเขากับอ่างเก็บน้ำ ขนาดพื้นที่ประมาณ 60x70 เมตร โดยปรับพื้นที่เพื่อการเกษตรกรรมและเลี้ยงสัตว์

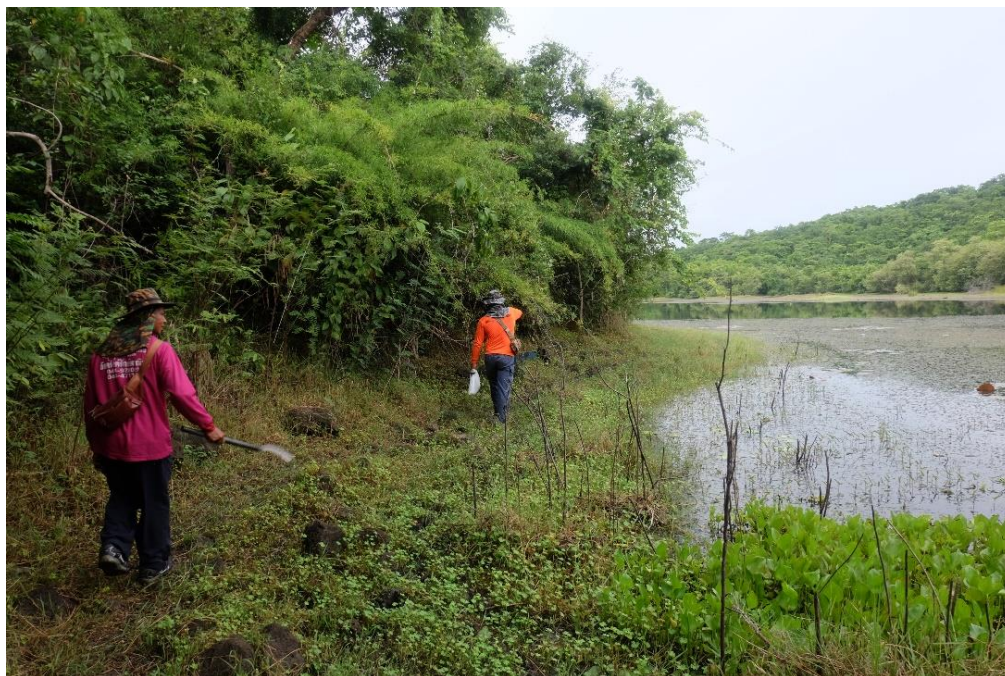
ภาพที่4.6 สภาพเส้นทางสำรวจบริเวณคันอ่างเก็บน้ำปราสาททองด้านทิศใต้ เป็นพื้นที่ชุ่มน้ำ

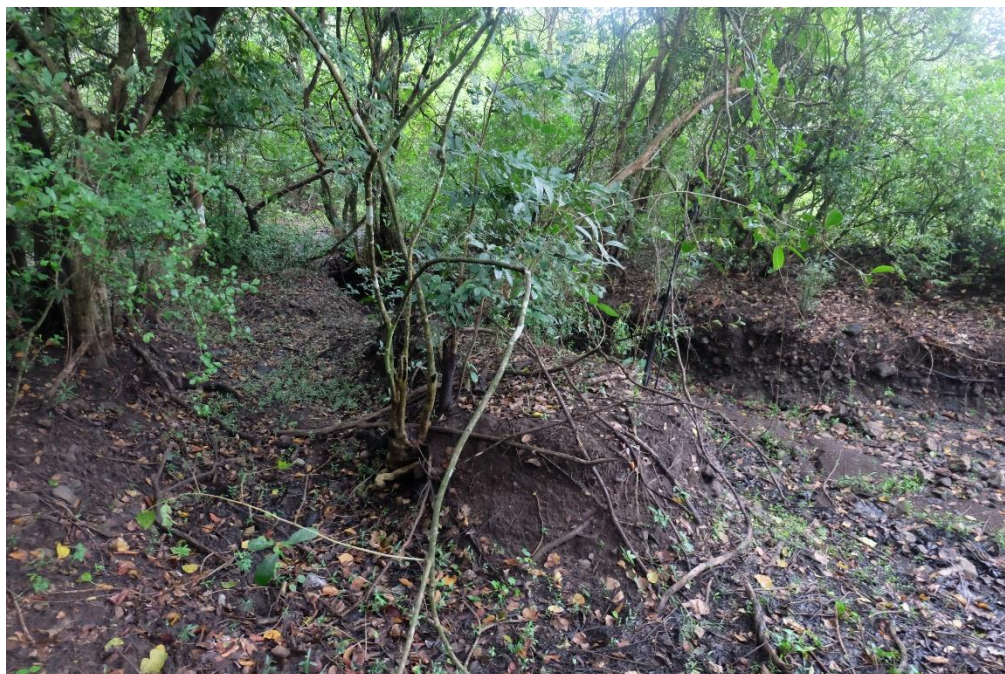
ภาพที่5.4 ร่องน้ำที่รองรับน้ำจากบนภูพนมรุ้งด้านทิศเหนือซึ่งอยู่บริเวณด้านทิศตะวันออกเฉียงใต้ของอ่างเก็บน้ำ  
และไหลลงมารวมกันที่อ่างเก็บน้ำดอนหนองแหวน

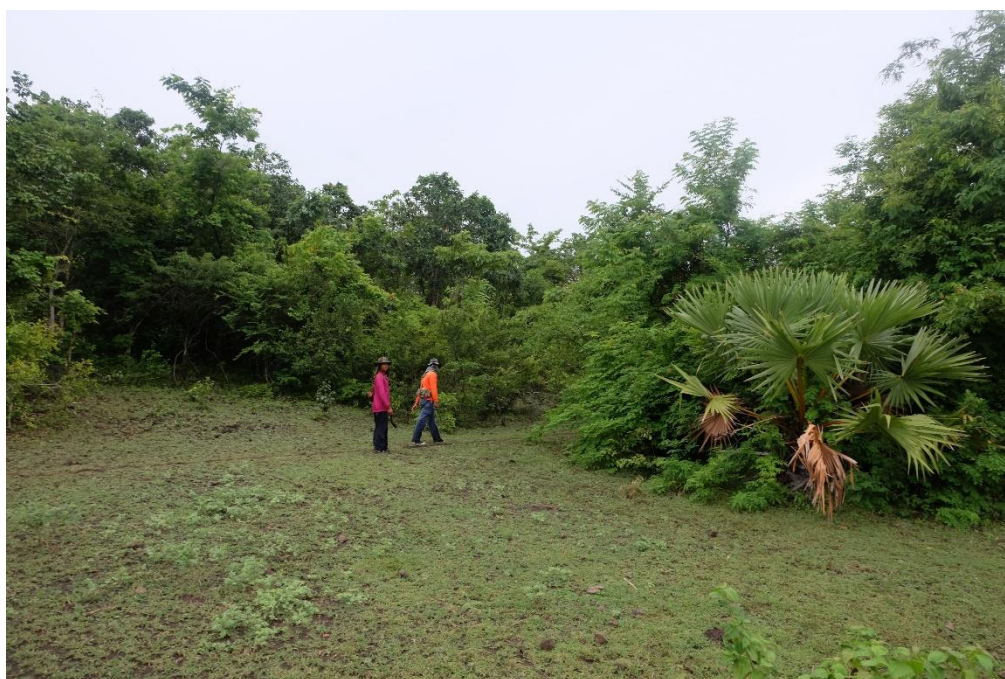
ภาพที่5.5 พบหินที่เกิดจากการประทุของภูเขาไฟ อาทิ หินอัคนี, หินบะซอลต์ กระจายอยู่ทั่วบริเวณด้านทิศ  
ตะวันออกต่อเนื่องกับทิศใต้เนื่องจากเป็นพื้นที่ลาดเชิงเขาติดกับภูพนมรุ้ง

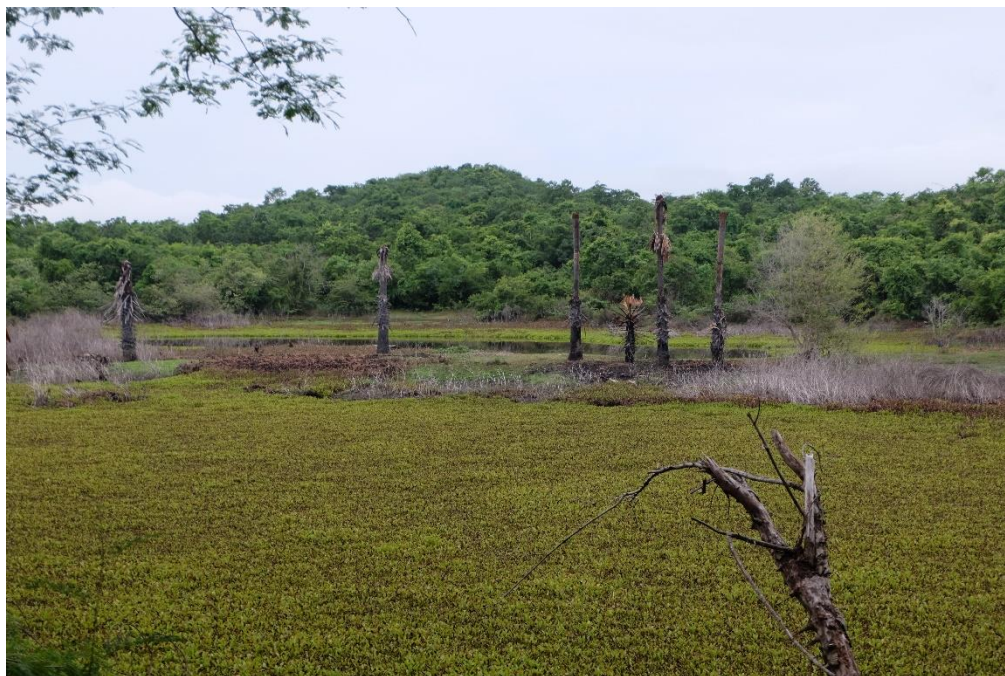
ภาพที่5.6 สภาพปัจจุบันอ่างเก็บน้ำดอนหนองแห่น ถ่ายภาพจากตะวันตกของอ่างเก็บน้ำไปทางทิศตะวันออกซึ่งติดกับเชิงเขาภูพนมรุ้ง ปัจจุบันยังมีปริมาณน้ำน้อยเนื่องจากฝิ่งจะเข้าฤดูฝน

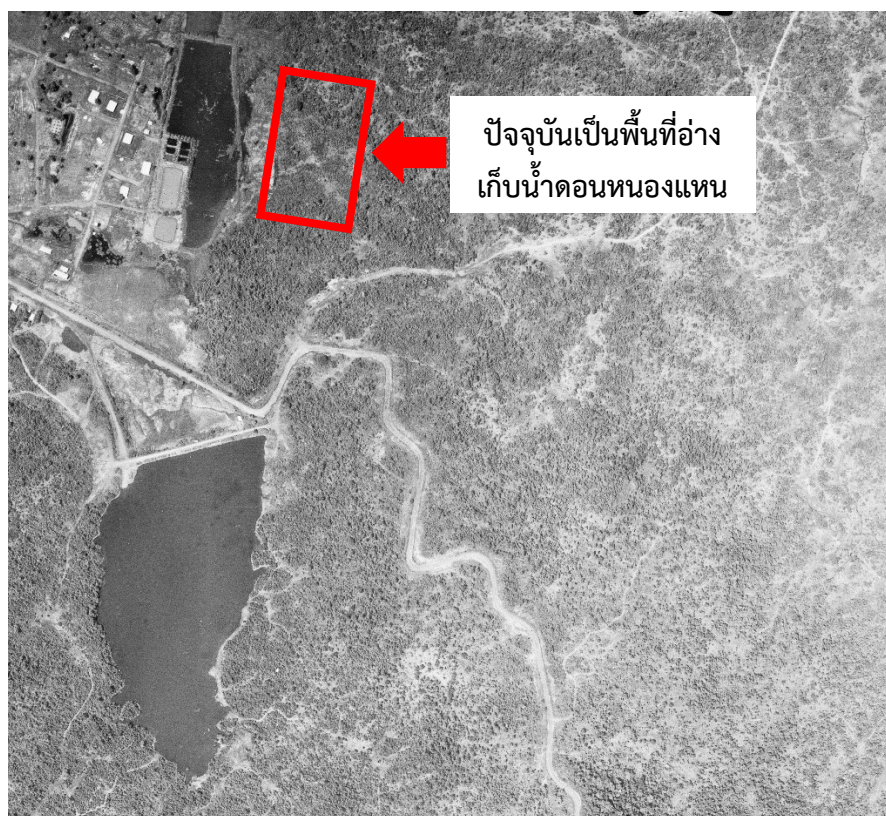
ภาพที่5.7 ภาพถ่ายทางอากาศปี พ.ศ.2519 ยังไม่ปรากฏการสร้างอ่างเก็บน้ำดอนหนองแห่น

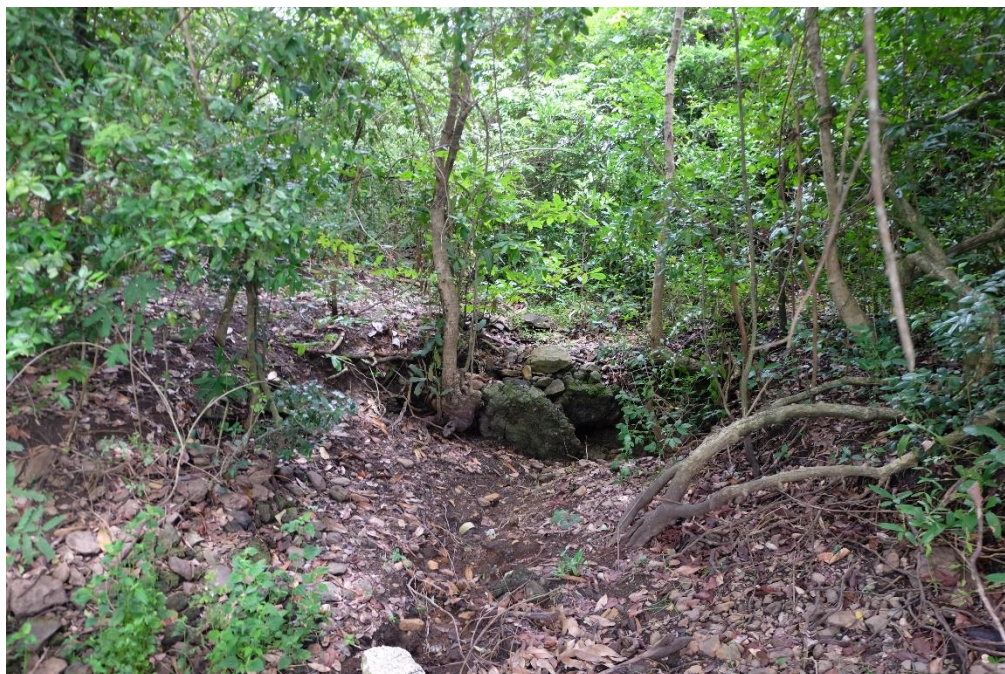
ภาพที่6.5 ร่องน้ำที่รับน้ำจากภูพนมรุ้งซึ่งอยู่ทางด้านทิศตะวันตกเฉียงเหนือต่อเนื่องทิศเหนือลงสู่อ่างเก็บน้ำคูขาด

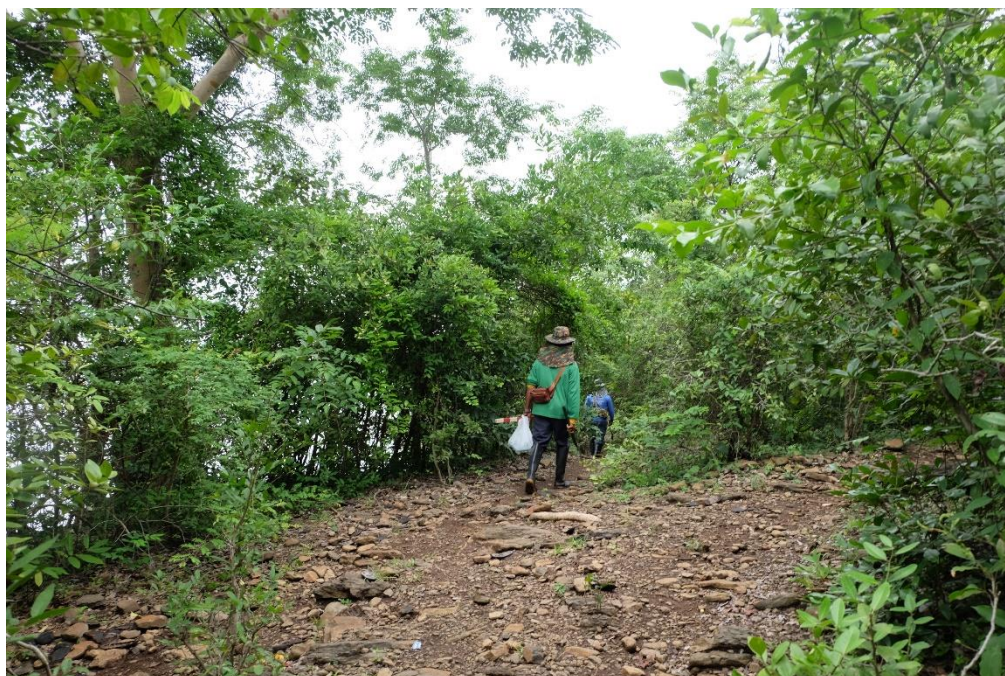
ภาพที่6.6 พบหินอัคนีและหินทรายกระจายอยู่ทั่วบริเวณด้านทิศตะวันตกเฉียงใต้และทิศเหนือเนื่องจากเป็นพื้นที่ลาดเชิงเขาติดกับภูพนมรุ้ง

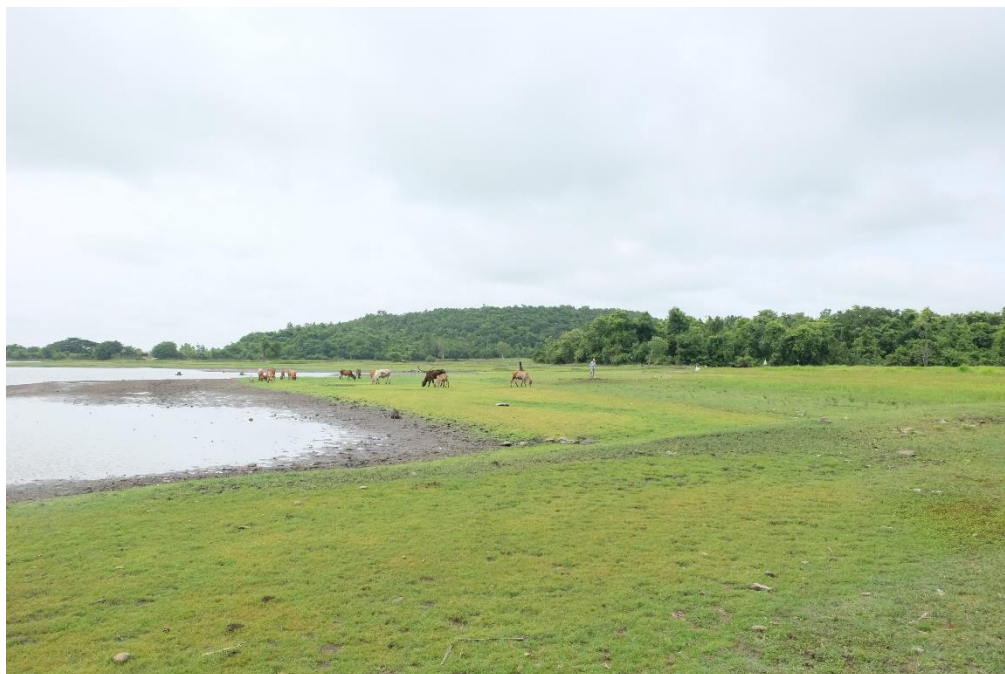
ภาพที่ 6.7 บริเวณพื้นที่ระหว่างที่ลาดเชิงเขาภูพนมรุ้งกับอ่างเก็บน้ำคูขาด ด้านทิศตะวันตก โดยมีการปรับพื้นที่เพื่อ  
การเกษตรกรรมโดยเฉพาะการปลูกข้าวและการเลี้ยงสัตว์

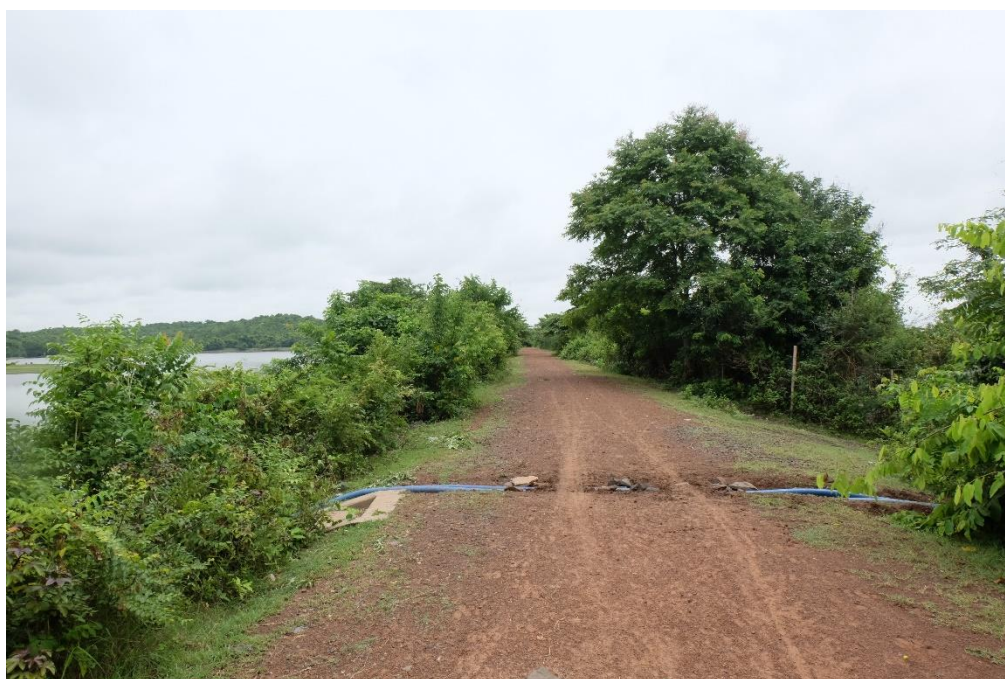
ภาพที่ 6.8 คันดินอ่างเก็บน้ำด้านทิศตะวันออก สูงประมาณ 4 เมตร โดยด้านทิศตะวันออกของอ่างเก็บน้ำเป็นพื้นที่  
เกษตรกรรม โดยเฉพาะพื้นที่เพาะปลูกข้าว
