# รายงานการสำรวจสระน้ำโบราณและอ่างเก็บน้ำบริเวณภูพนมรุ้ง ปราสาทเมืองต่ำและเขาปลายบัด

อำเภอเฉลิมพระเกียรติและอำเภอประโคนชัย จังหวัดบุรีรัมย์

สำนักศิลปากรที่ 10 นครราชสีมา

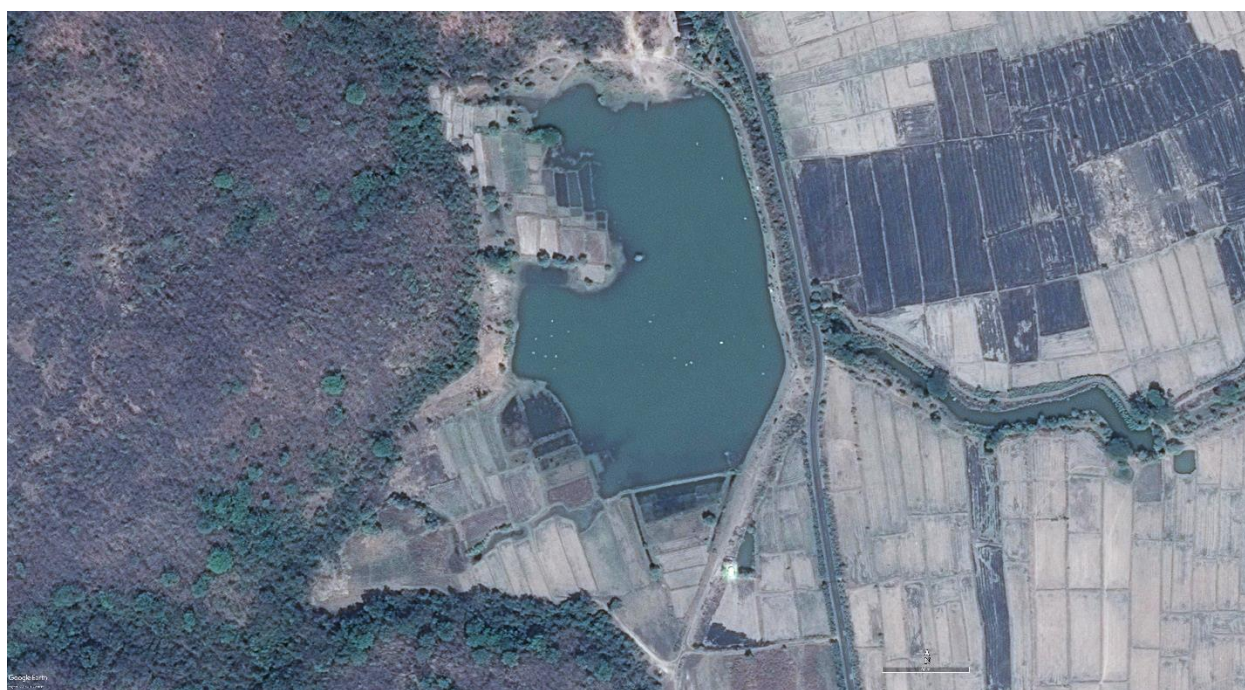
ภาพที่ 7.2 ภาพถ่ายดาวเทียม Google earth ปี พ.ศ.2557 แสดงลักษณะทางกายภาพของอ่างเก็บน้ำห้วยลาด โดยตั้งอยู่ด้านทิศเหนือของภูพนมรุ้ง

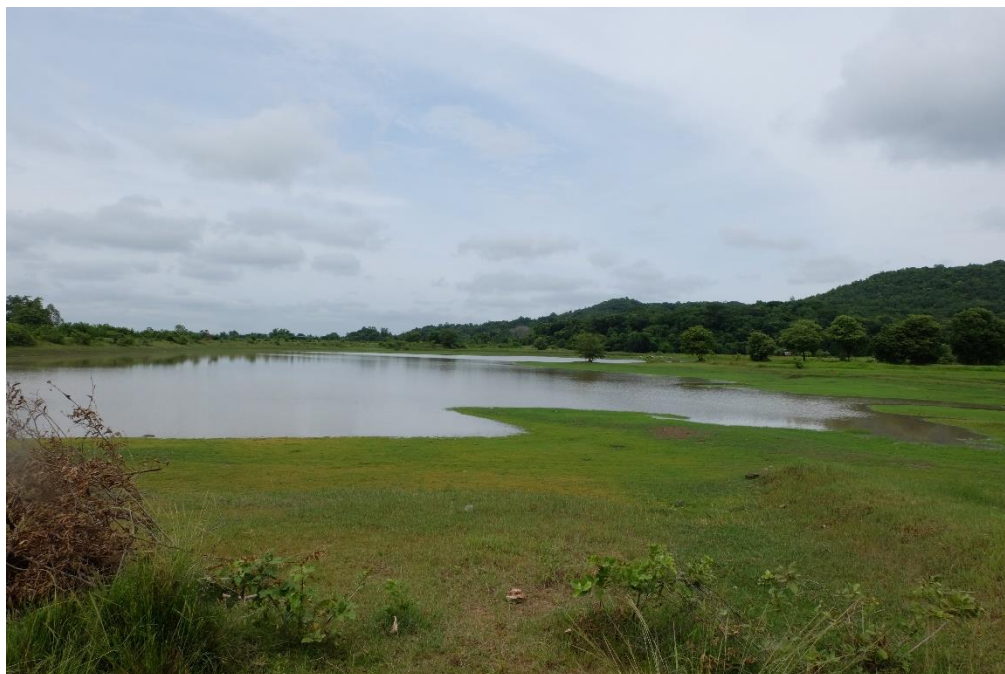
ภาพที่ 7.3 สภาพปัจจุบันอ่างเก็บน้ำห้วยลาด ถ่ายภาพจากด้านทิศตะวันตกเฉียงเหนือของอ่างเก็บน้ำไปทางทิศตะวันออกเฉียงใต้ซึ่งติดกับภูพนมรุ้ง บริเวณพื้นที่ดังกล่าวมีการปรับใช้พื้นที่เพื่อการเกษตรกรรมและเลี้ยงสัตว์

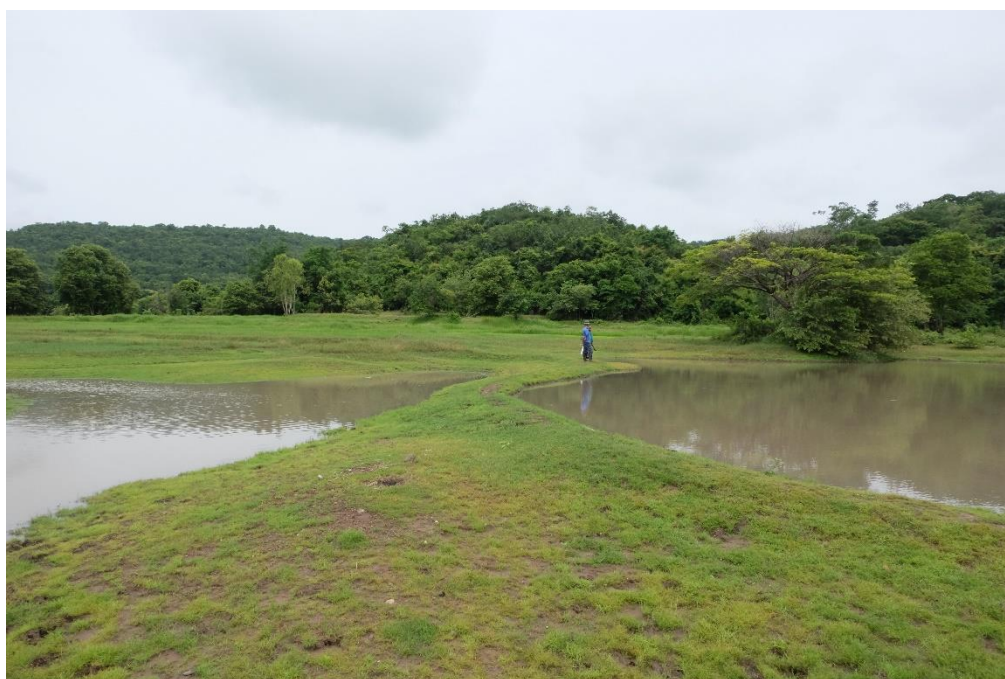
ภาพที่ 7.4 สภาพเส้นทางสำรวจบริเวณคันอ่างเก็บน้ำห้วยลาดด้านทิศตะวันตก เนื่องจากมีปริมาณน้ำน้อย ชาวบ้านในพื้นที่จึงมีการปรับพื้นที่เพื่อการเกษตรกรรมโดยเฉพาะการเพาะปลูกข้าว

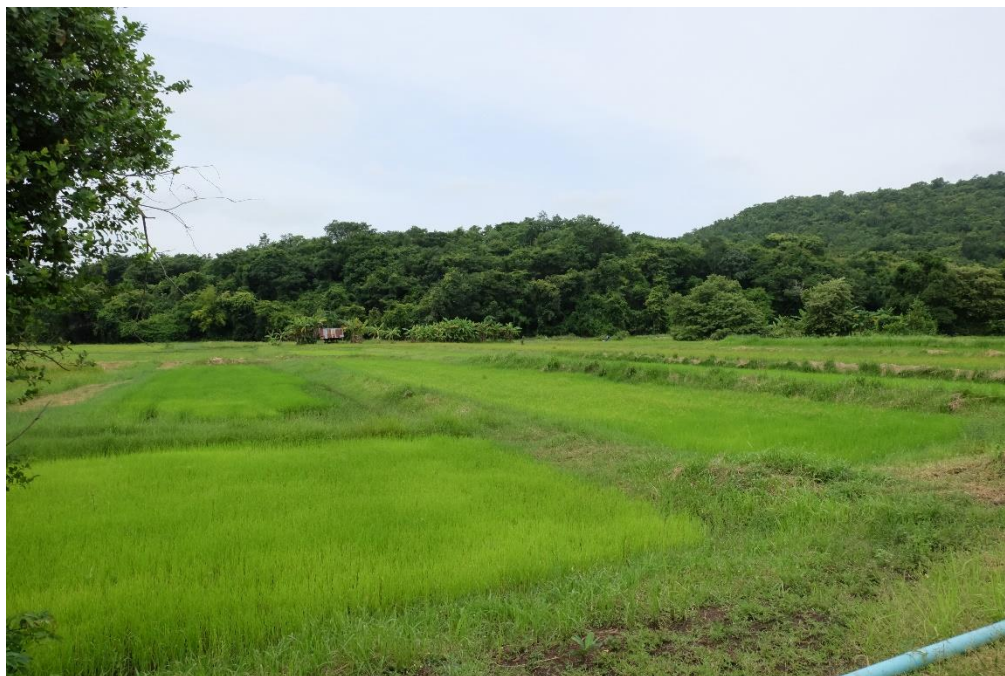
ภาพที่ 7.5 สภาพพื้นที่ราบระหว่างที่ลาดเชิงเขาภูพนมรุ้งกับอ่างเก็บน้ำด้านทิศตะวันตกเฉียงใต้ ถูกปรับใช้พื้นที่สำหรับการเกษตรกรรมโดยเฉพาะการปลูกข้าว

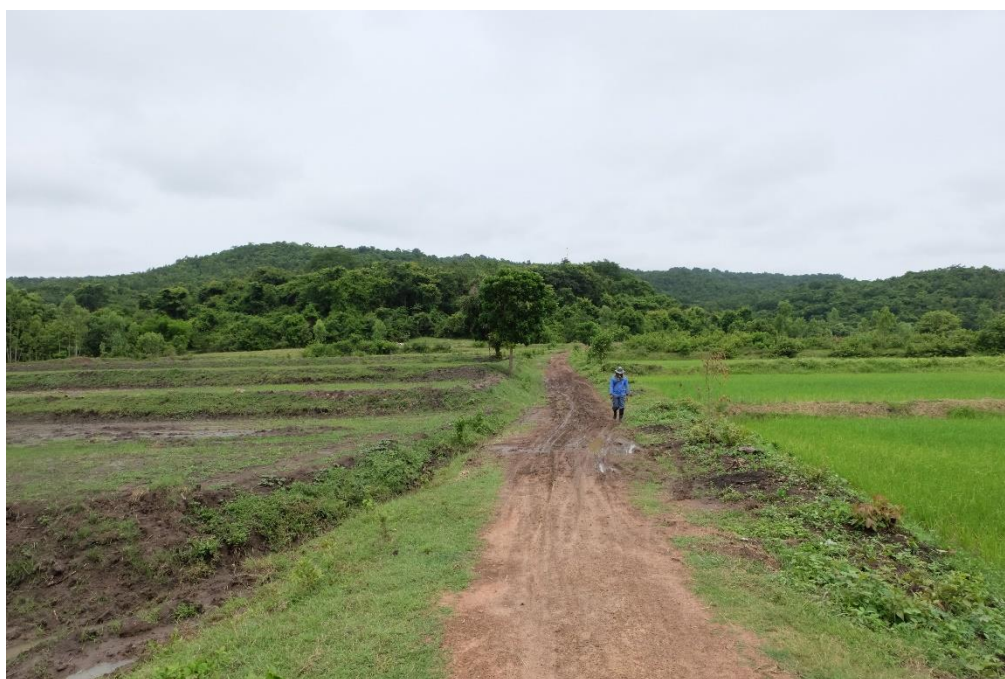
ภาพที่ 7.6 สภาพพื้นที่ราบระหว่างที่ลาดเชิงเขาภูพนมรุ้งกับอ่างเก็บน้ำด้านทิศใต้ ถูกปรับใช้พื้นที่สำหรับการเกษตรกรรมโดยเฉพาะการปลูกข้าว

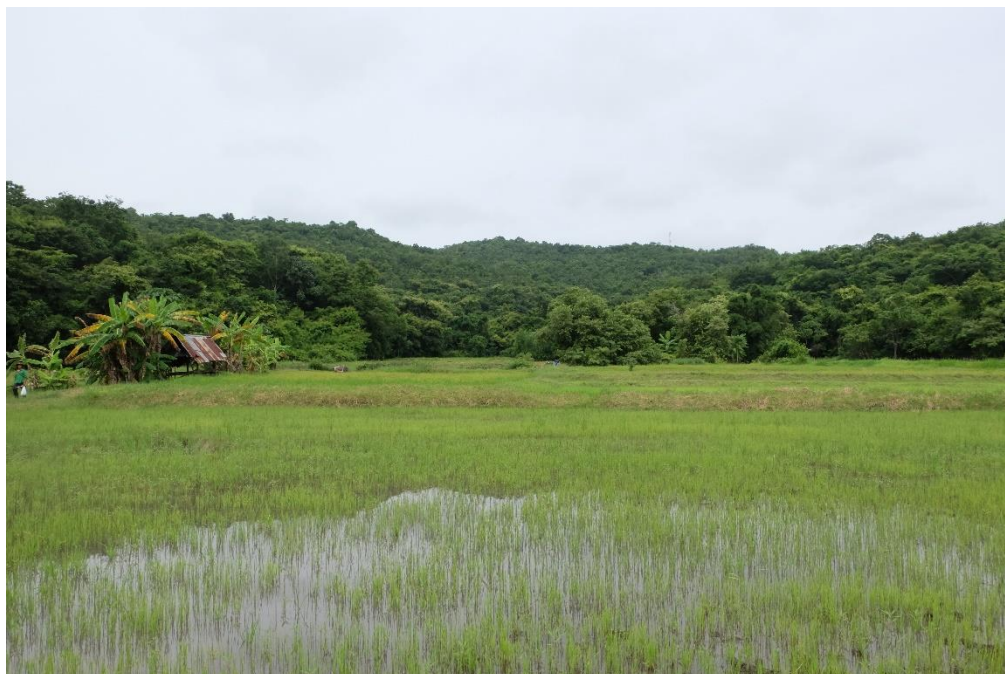
ภาพที่ 7.7 สภาพพื้นที่ราบระหว่างที่ลาดเชิงเขาภูพนมรุ้งกับอ่างเก็บน้ำด้านทิศใต้ ถูกปรับใช้พื้นที่สำหรับการเกษตรกรรมโดยเฉพาะการปลูกข้าว (ต่อ)

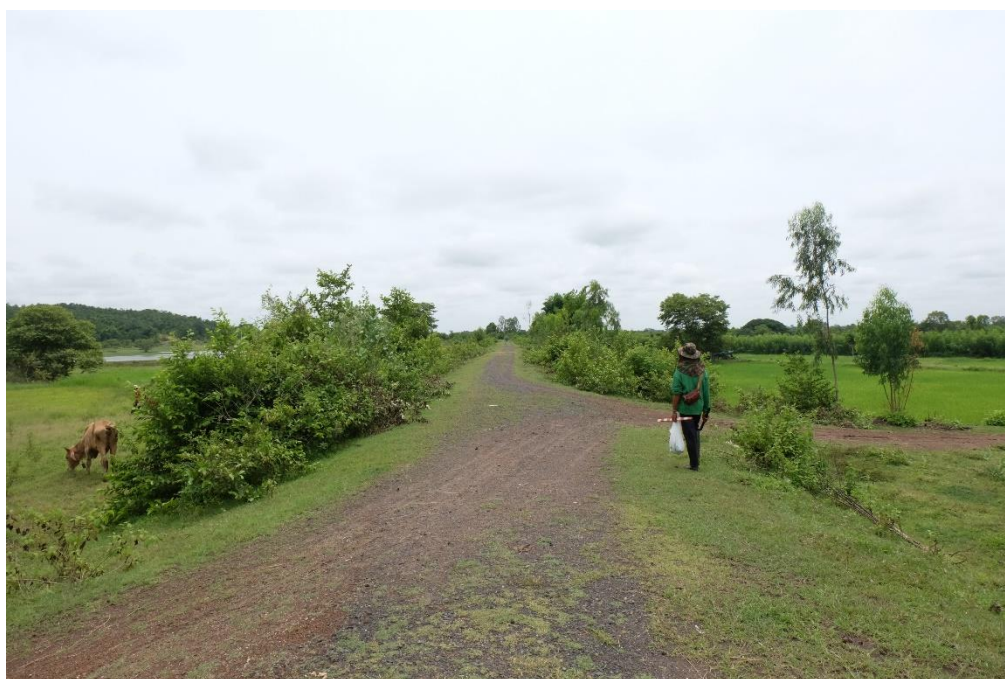
ภาพที่ 7.8 คันดินอ่างเก็บน้ำด้านทิศตะวันออก สูงประมาณ 4 เมตร โดยด้านทิศตะวันออกของอ่างเก็บน้ำเป็นพื้นที่เกษตรกรรม โดยเฉพาะการเพาะปลูกข้าว

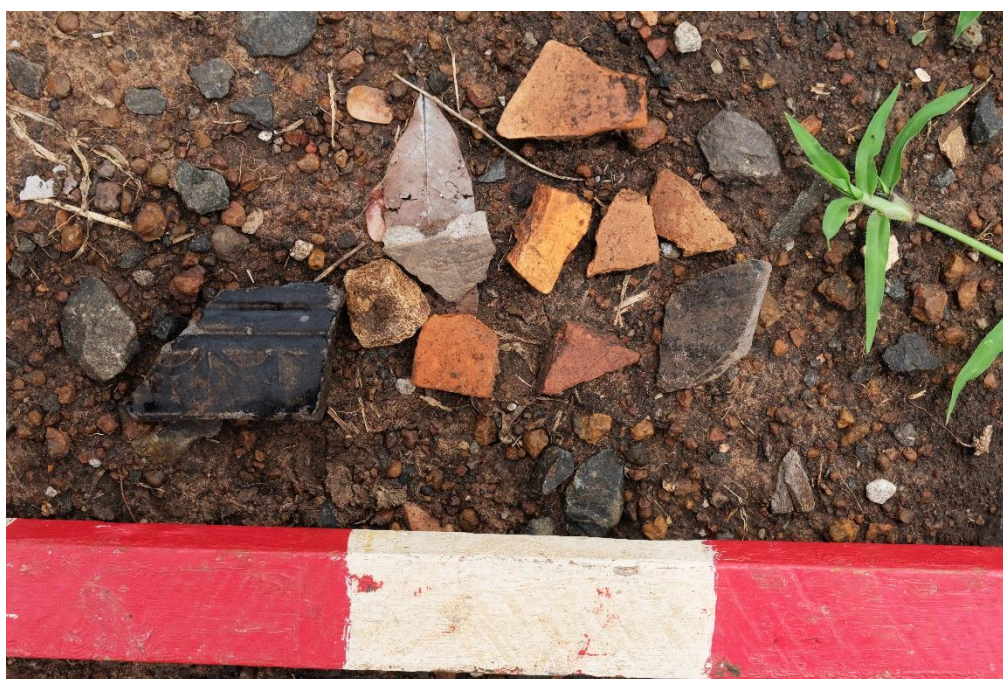
ภาพที่ 8.1 โบราณวัตถุประเภทชิ้นส่วนภาชนะดินเผาที่พบบริเวณนอกคันดินด้านตะวันออกของอ่างเก็บน้ำห้วยสลักได้ ได้แก่ ชิ้นส่วนภาชนะดินเผาเนื้อดินธรรมดาและชิ้นส่วนภาชนะดินเผาเนื้อแกร่งเคลือบสีน้ำตาล (ซ้ายสุด)

1. ชิ้นส่วนภาชนะดินเผาเนื้อดินธรรมดา (Earthenware) ทั้งส่วนปาก, ส่วนลำตัว, ส่วนก้น สภาพไม่สมบูรณ์ โดยมีการตกแต่งหลากหลายรูปแบบ อาทิ ลายขีดขีดรูปทรงเรขาคณิต, ลายขีดให้เป็นร่องตื้น หลากหลายขนาดกระจายตัวอยู่ทั่วบริเวณ ไม่สามารถกำหนดอายุสมัยได้แน่ชัด

2. ชิ้นส่วนภาชนะดินเผาเนื้อแกร่ง (Stoneware) ส่วนไหล่และส่วนลำตัว ตกแต่งด้วยวิธีการขูดขีดเป็นร่องตื้นๆ เคลือบน้ำเคลือบสีน้ำตาล สภาพไม่สมบูรณ์ สันนิษฐานว่าผลิตจากแหล่งเตาบ้านกรวด จ.บุรีรัมย์ หรือเครื่องถ้วยบุรีรัมย์ สามารถกำหนดอายุสมัยอยู่ในช่วงพุทธศตวรรษที่ 16-18<sup>1</sup>

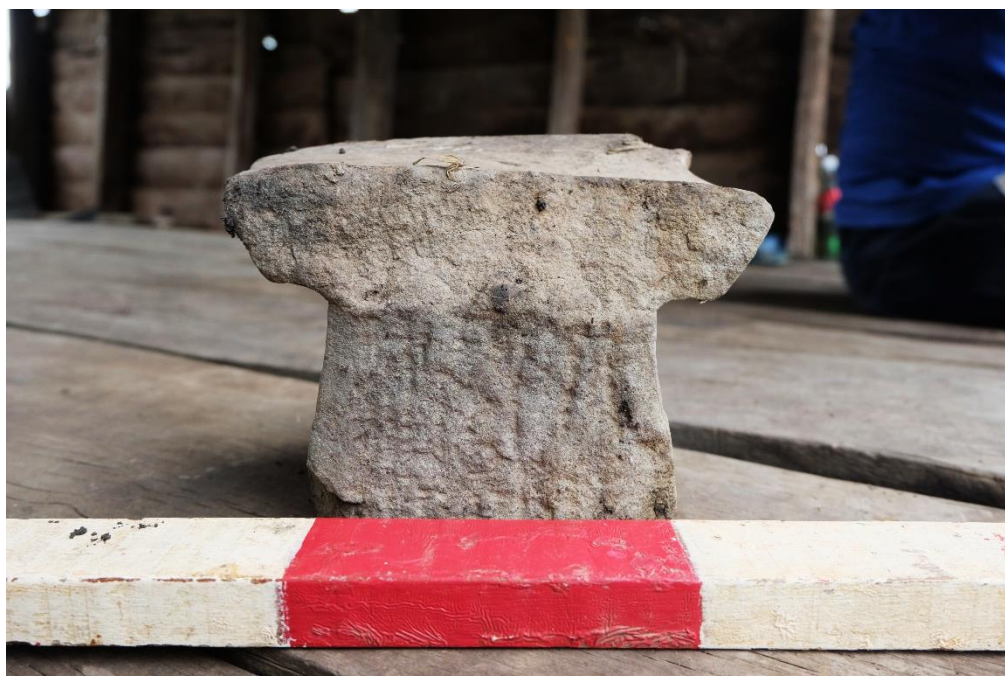
ภาพที่8.2 แท่นหินบดยาทำจากหินทราย สภาพไม่สมบูรณ์ กว้าง 10.5 ซม. ยาว 17.5 ซม.และหนา 11.5 ซม.  
โดยพบบริเวณนอกคันดินด้านตะวันออกของอ่างเก็บน้ำ ใกล้เคียงกับที่พบชิ้นส่วนภาชนะดินเผา

3. แท่นหินบดยา ทำจากหินทราย สภาพไม่สมบูรณ์ กว้าง 10.5 เซนติเมตร ยาว 17.5 เซนติเมตรและหนา 11.5 เซนติเมตร ไม่สามารถกำหนดอายุสมัยได้แน่ชัด

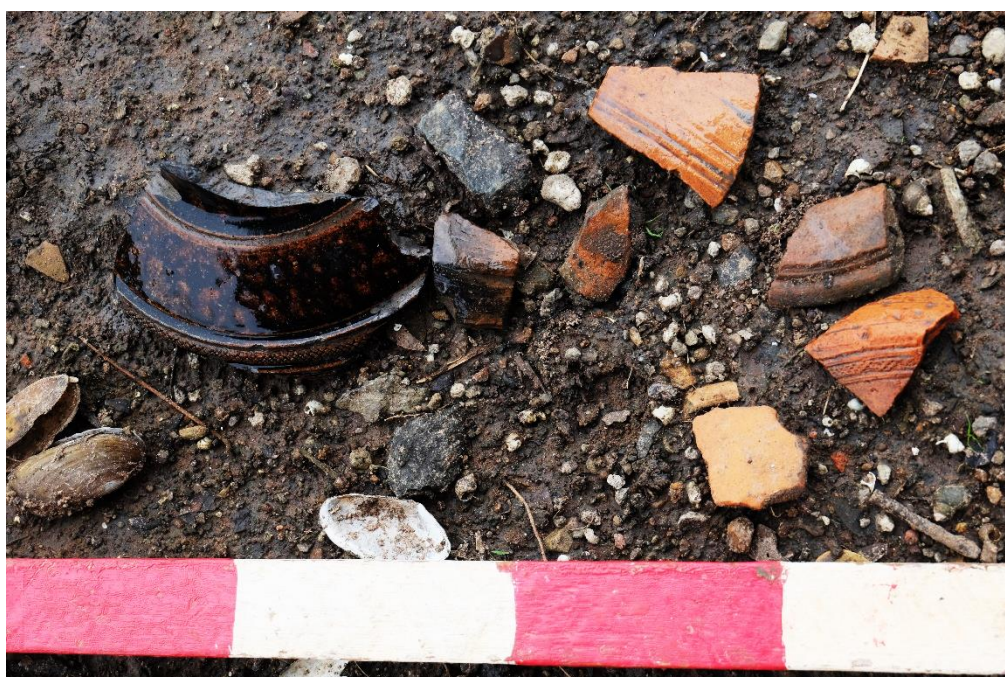
ภาพที่8.3 โบราณวัตถุประเภทชิ้นส่วนภาชนะดินเผาที่พบบริเวณในคันดินด้านตะวันออกของอ่างเก็บน้ำห้วยสลัก  
ได้ ได้แก่ ชิ้นส่วนภาชนะดินเผาเนื้อดินธรรมดาและชิ้นส่วนภาชนะดินเผาเนื้อแกร่งเคลือบสีน้ำตาล (ซ้ายสุด)

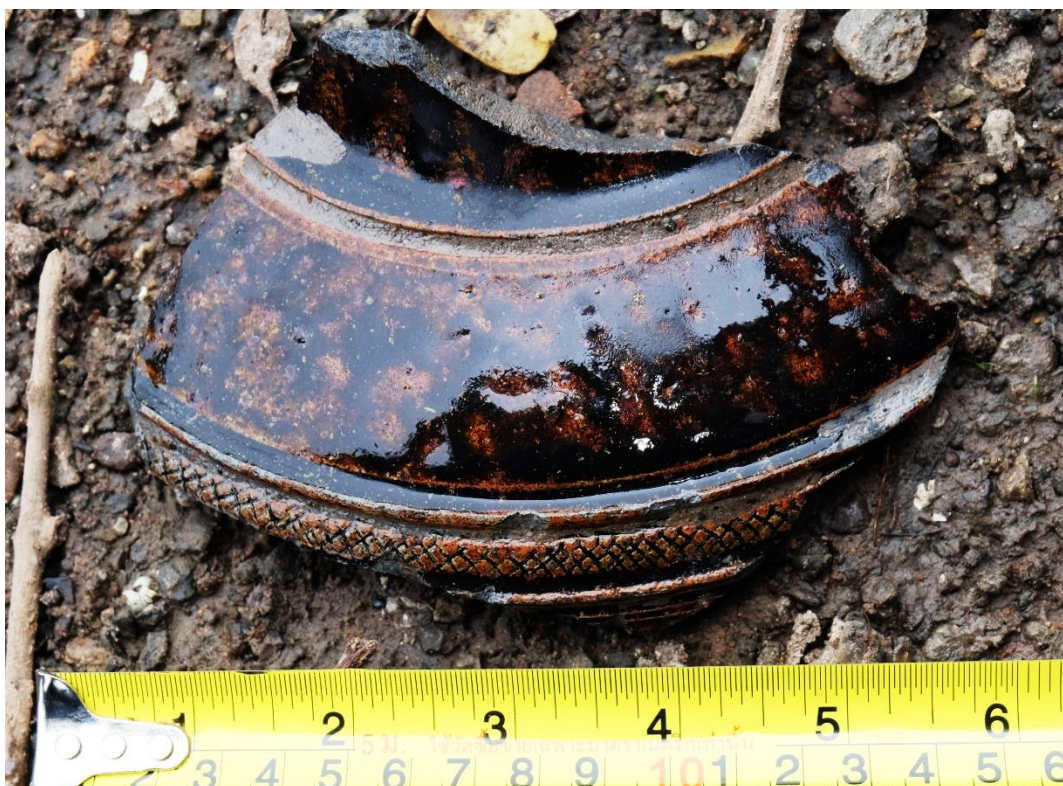
ภาพที่ 8.4 ชิ้นส่วนภาชนะดินเผาเนื้อแกร่ง เคลือบสีน้ำตาล ส่วนลำตัวต่อไหล่ พุทธศตวรรษที่ 16-19

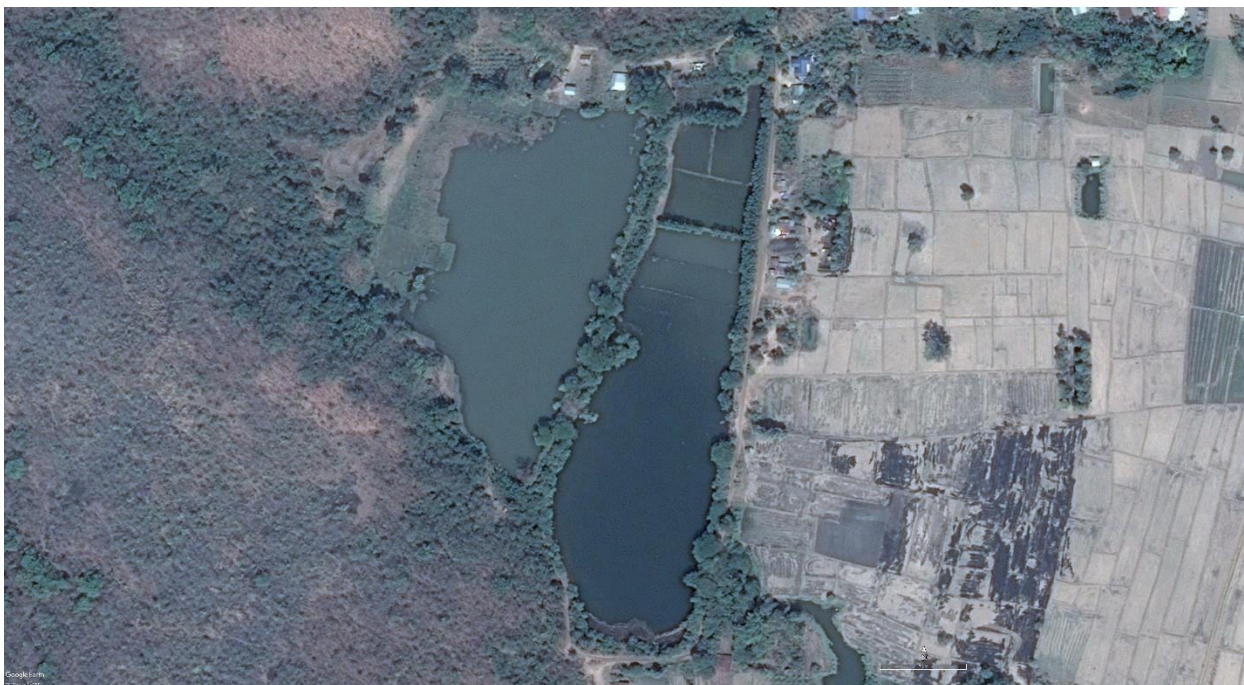
ภาพที่ 8.6 ภาพถ่ายดาวเทียม Google earth ปี พ.ศ.2557 แสดงลักษณะทางกายภาพของอ่างเก็บน้ำห้วยสลักไผ่ โดยตั้งอยู่ด้านทิศตะวันออกของภูพนมรุ้ง

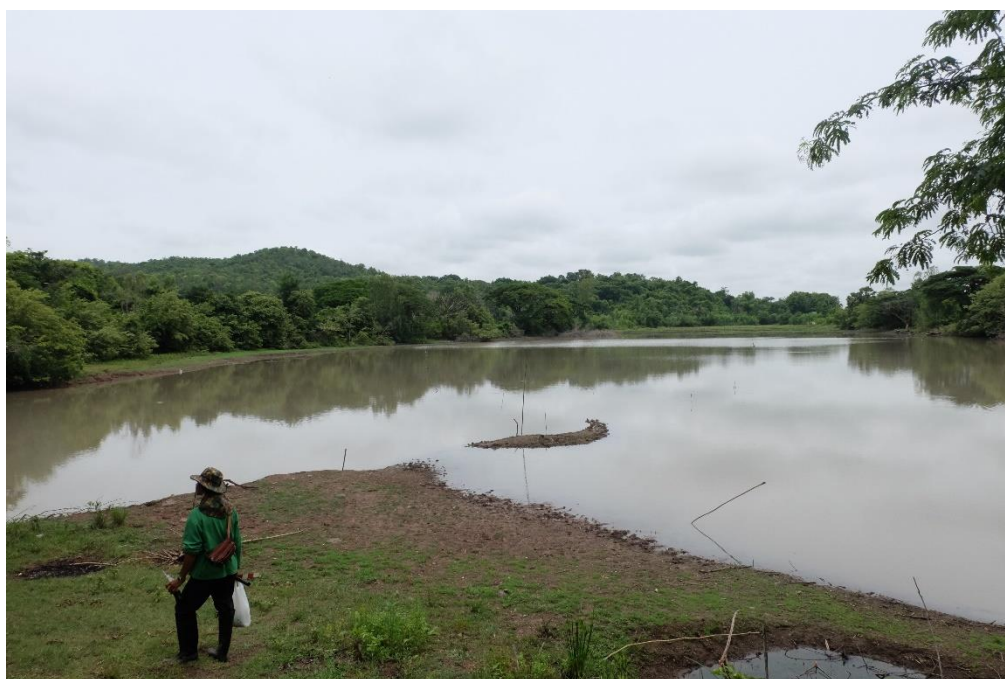
ภาพที่ 8.7 สภาพปัจจุบันอ่างเก็บน้ำห้วยสลักไผ่ (อ่างด้านทิศตะวันออก) ถ่ายภาพจากด้านทิศใต้ของอ่างเก็บน้ำไปทางทิศตะวันตกเฉียงเหนือต่อเนื่องกับทิศเหนือซึ่งติดกับภูพนมรุ้ง

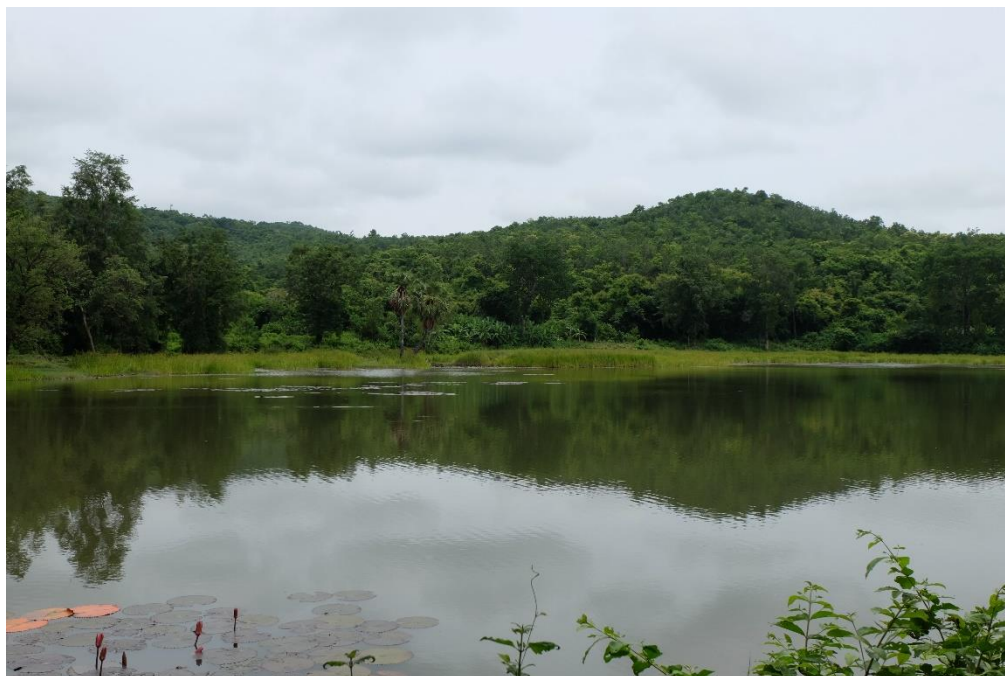
ภาพที่ 8.8 สภาพปัจจุบันอ่างเก็บน้ำห้วยสลักไถ่ (อ่างด้านทิศตะวันตก) ถ่ายภาพจากด้านทิศตะวันออกเฉียงใต้ของ  
อ่างเก็บน้ำไปทางทิศตะวันตกเฉียงเหนือซึ่งติดกับภูพนมรุ้ง

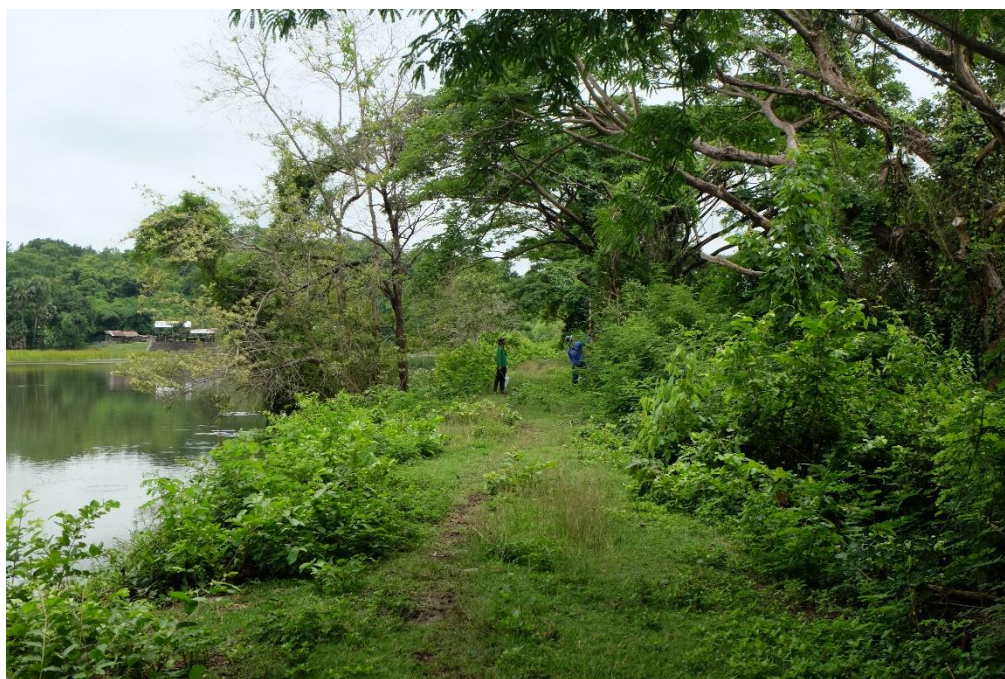
ภาพที่ 8.9 สภาพปัจจุบันของคันดินกั้นอ่างเก็บน้ำระหว่างอ่างเก็บน้ำห้วยสลักไถ่ (ด้านทิศตะวันตก) กับอ่างห้วย  
สลักไถ่ (ด้านทิศตะวันออก) โดยอ่างเก็บน้ำด้านทิศตะวันตกสูงกว่าด้านทิศตะวันออกประมาณ 3 เมตร

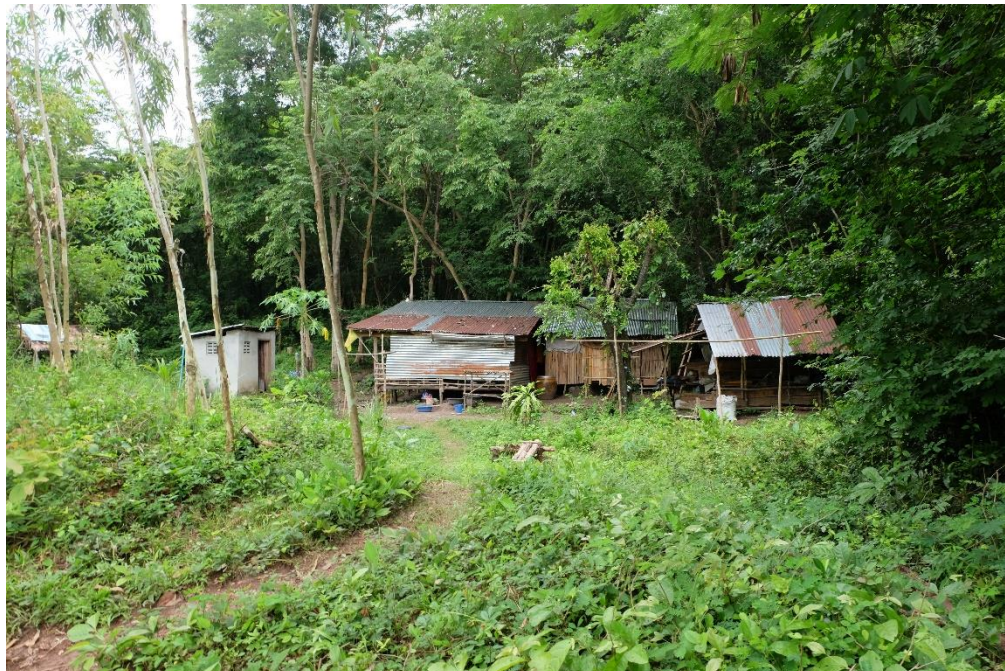
ภาพที่8.11 สภาพพื้นที่ราบระหว่างที่ลาดเชิงเขาภูพนมรุ้งกับอ่างเก็บน้ำด้านทิศเหนือต่อเนื่องด้านทิศตะวันตก ถูกปรับใช้พื้นที่สำหรับการอยู่อาศัย การเกษตรกรรมโดยเฉพาะการปลูกข้าวและการเลี้ยงสัตว์

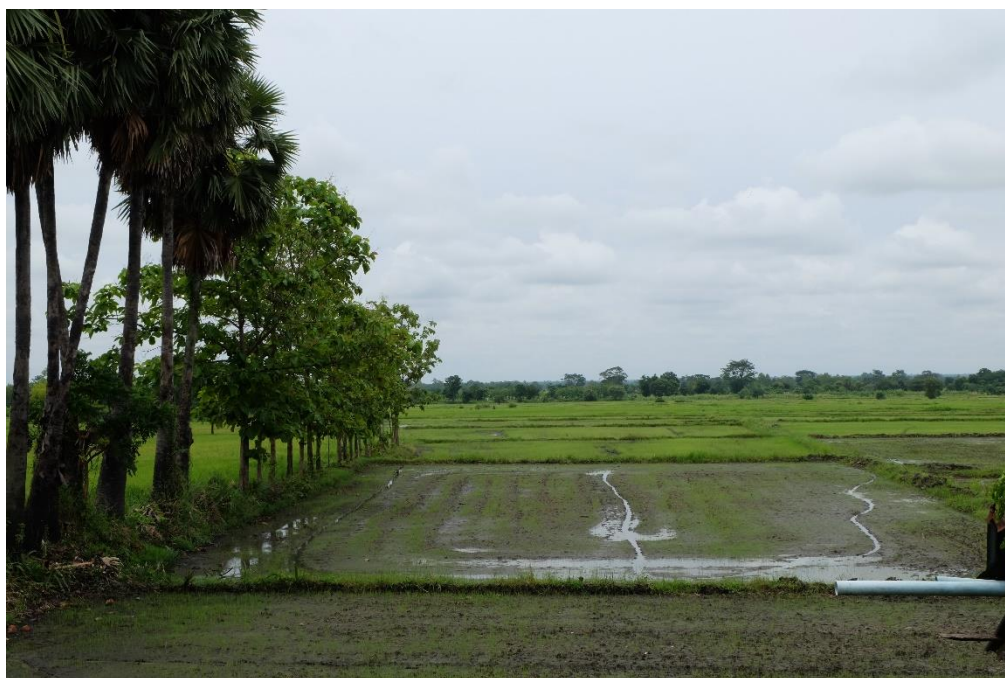
ภาพที่8.12 สภาพพื้นที่ราบนอกอ่างเก็บน้ำด้านทิศตะวันออกเป็นพื้นที่สำหรับการเกษตรกรรม

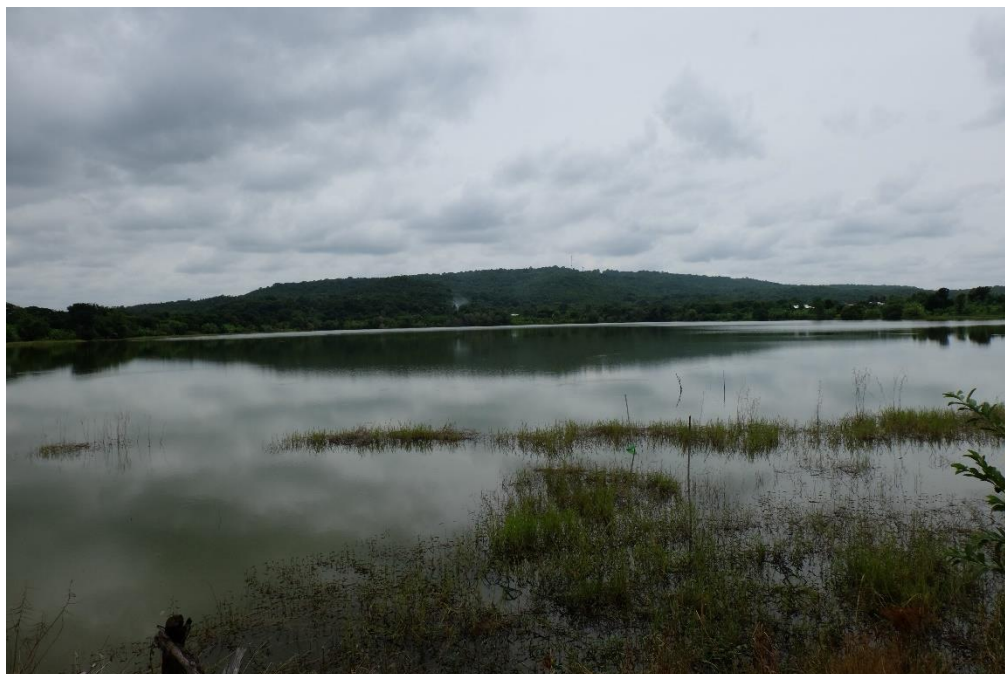
ภาพที่9.3 สภาพปัจจุบันบารายหนองบัวราย ถ่ายภาพจากด้านทิศตะวันออกของอ่างเก็บน้ำไปทางทิศตะวันตก  
ด้านหลังเป็นภูพนมรุ้ง โดยมีระยะห่างจากเชิงเขาประมาณ 450 เมตร

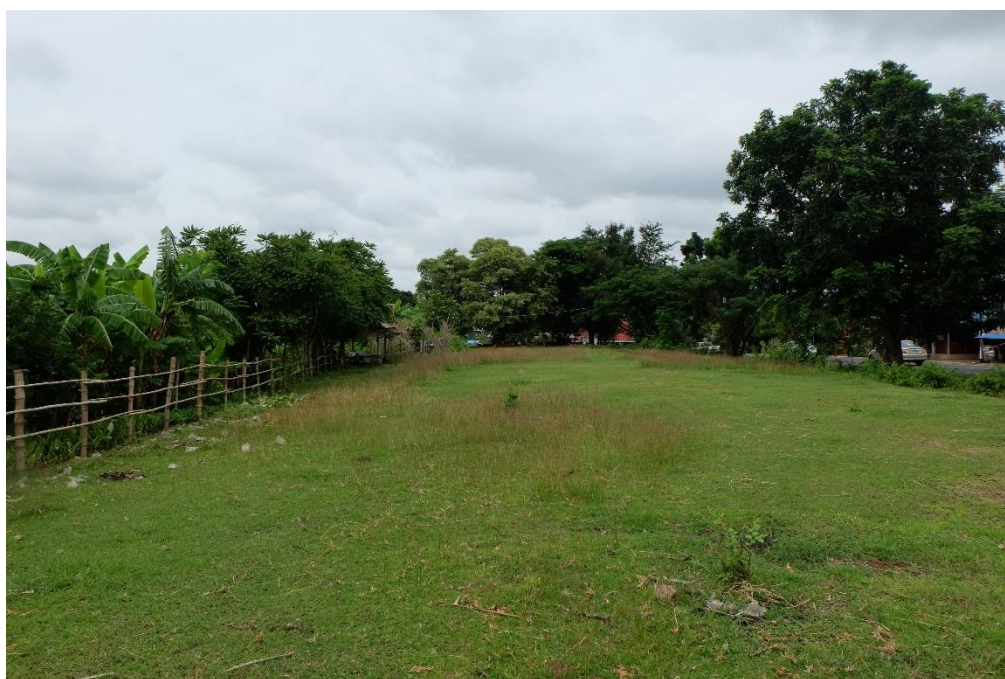
ภาพที่9.4 สภาพปัจจุบันคันดินบารายหนองบัวรายด้านทิศใต้ โดยบริเวณขอบบารายทุกด้านมีการปรับใช้พื้นที่เพื่อ  
การเกษตรกรรม เพาะปลูกผักและผลไม้ ตลอดจนการเลี้ยงสัตว์

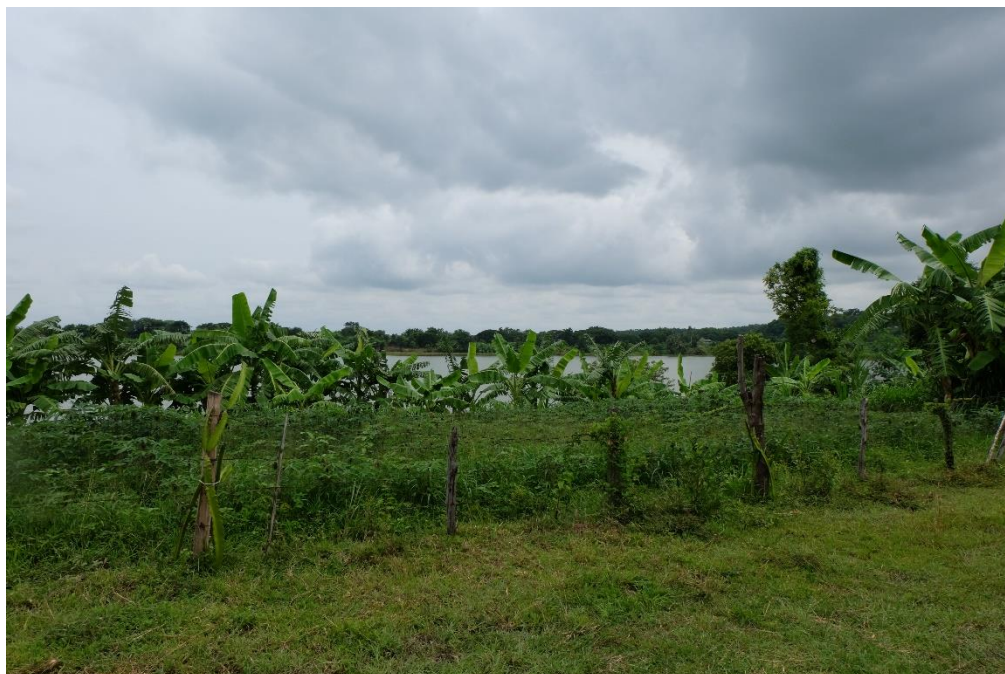
ภาพที่9.5 สภาพปัจจุบันคันดินบารายหนองบัวรายด้านทิศตะวันออก มีการปรับใช้พื้นที่เพื่อการเกษตรกรรม เพาะปลูกผักและผลไม้ ตลอดจนการเลี้ยงสัตว์

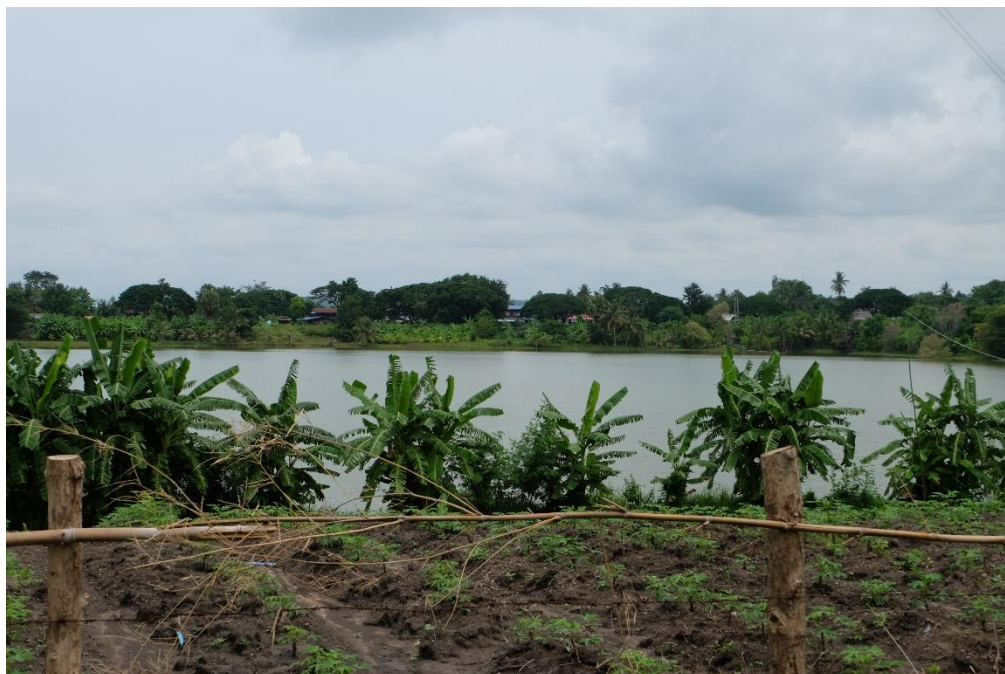
ภาพที่ 9.7 สภาพปัจจุบันคันดินบารายหนองบัวรายด้านทิศเหนือ มีการปรับใช้พื้นที่เพื่อการเกษตรกรรม

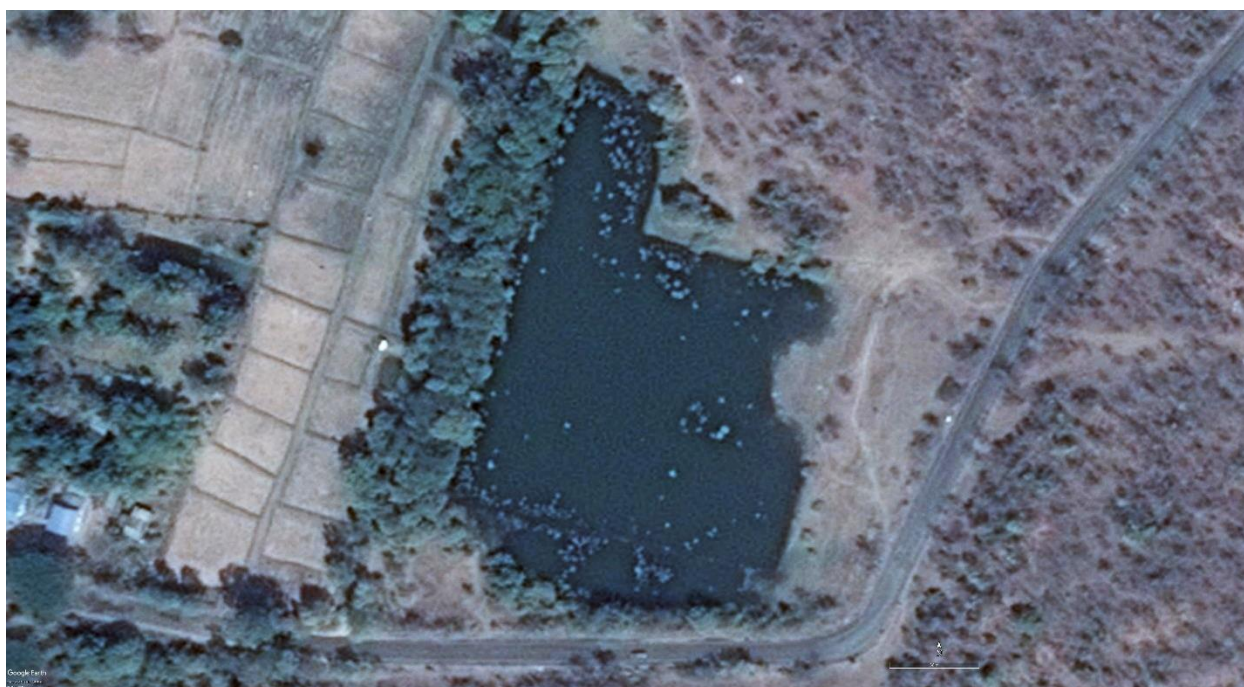
ภาพที่10.1 ภาพถ่ายดาวเทียม Google earth ปี พ.ศ.2557 แสดงลักษณะทางกายภาพของอ่างเก็บน้ำบุนนกระซากหรืออ่างเก็บน้ำหนองตาหมา โดยตั้งอยู่ด้านทิศเหนือของภูพนมรุ้ง

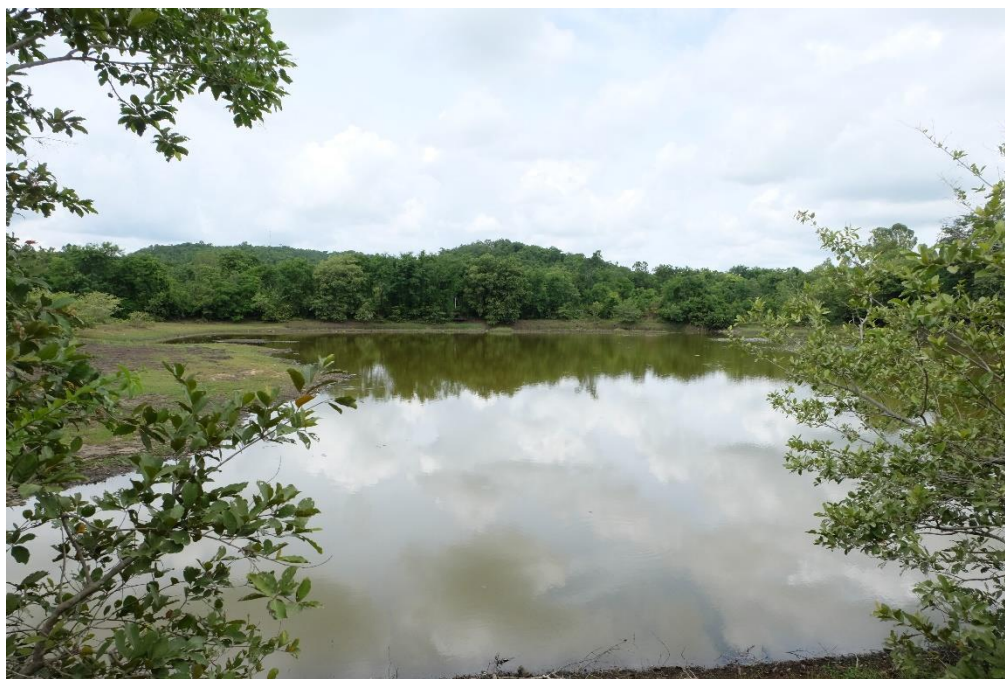
ภาพที่10.2 สภาพปัจจุบันอ่างเก็บน้ำบ่อนกระชาก ถ่ายภาพจากด้านทิศตะวันตกเฉียงเหนือของอ่างเก็บน้ำไปทางทิศตะวันออกเฉียงใต้ซึ่งติดกับภูพนมรุ้ง

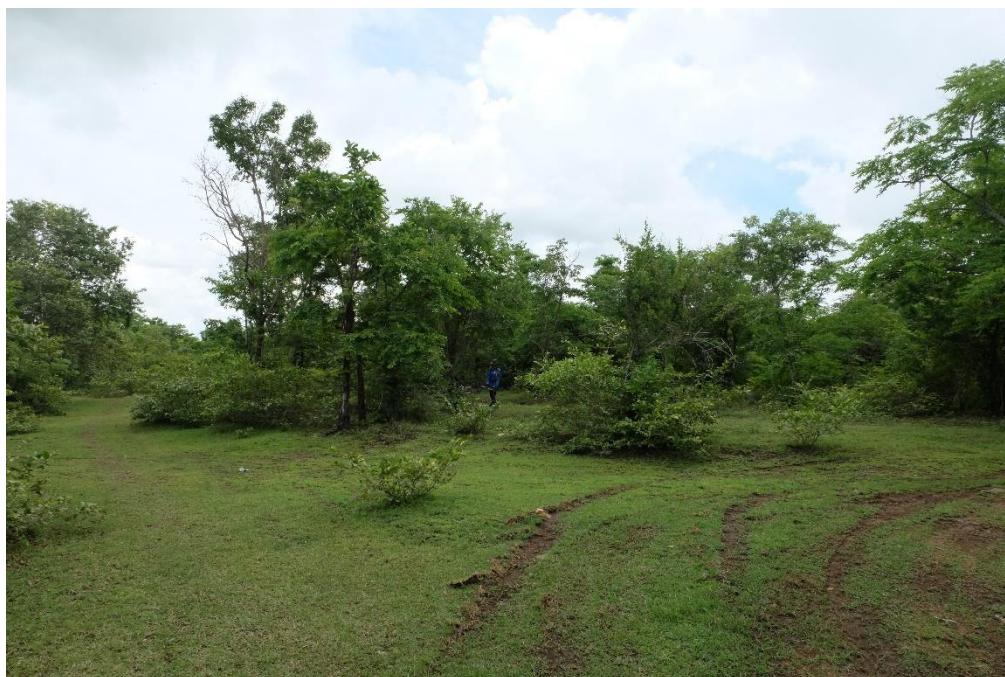
ภาพที่10.3 สภาพพื้นที่ลาดเชิงเขาบริเวณด้านทิศเหนือที่ติดกับภูพนมรุ้ง โดยลาดเอียงเข้าหาอ่างเก็บน้ำบ่อนกระชาก ส่งผลให้สามารถรองรับน้ำจากภูพนมรุ้งได้เป็นอย่างดี

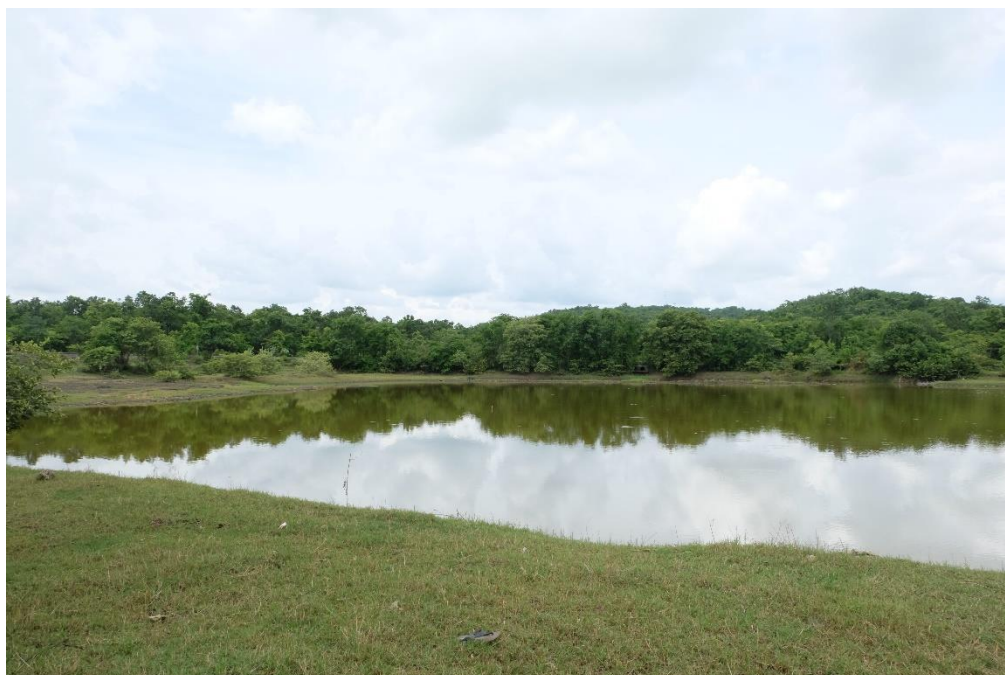
ภาพที่10.4 สภาพปัจจุบันอ่างเก็บน้ำบึงกระซาก ถ่ายภาพจากด้านทิศตะวันตกของอ่างเก็บน้ำไปทางทิศตะวันออก ซึ่งติดกับภูพนมรุ้ง เดิมเป็นบ่อดูดทรายเพื่อนำมาใช้ในกิจการสาธารณะประโยชน์

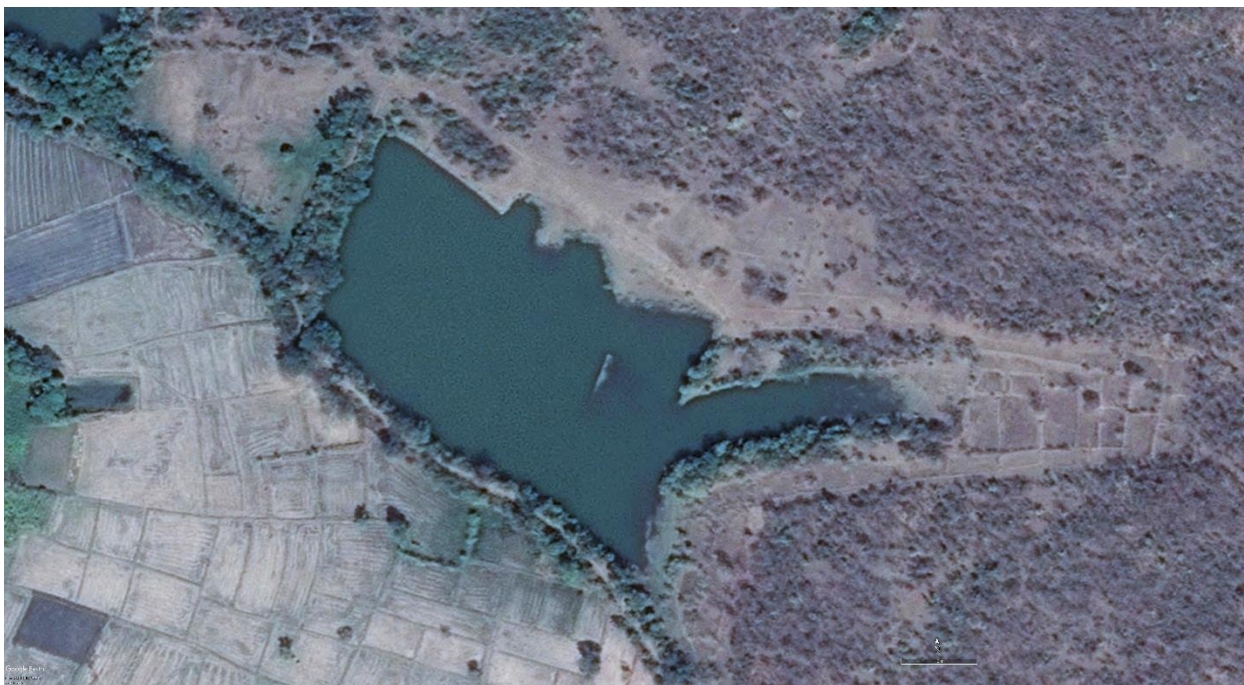
ภาพที่11.1 ภาพถ่ายดาวเทียม Google earth ปี พ.ศ.2557 แสดงลักษณะทางกายภาพของอ่างเก็บน้ำมาศปอ หรืออ่างเก็บน้ำมาบปอ โดยตั้งอยู่ด้านทิศเหนือของภูพนมรุ้ง

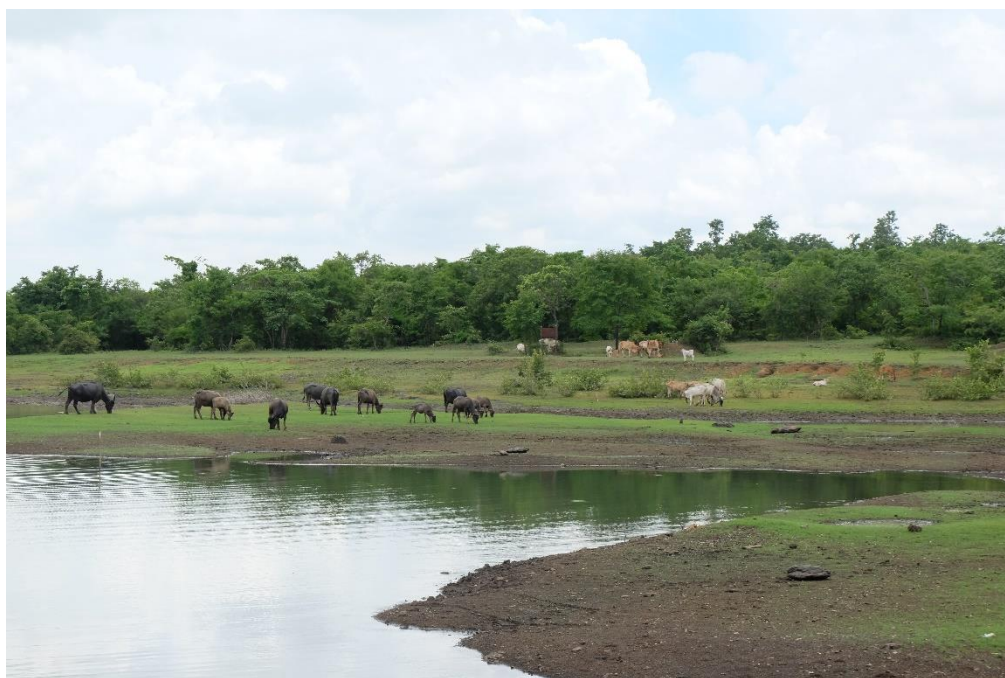
ภาพที่11.2 สภาพปัจจุบันอ่างเก็บน้ำมาศปอ ถ่ายภาพจากด้านทิศใต้ของอ่างเก็บน้ำไปทางทิศเหนือ

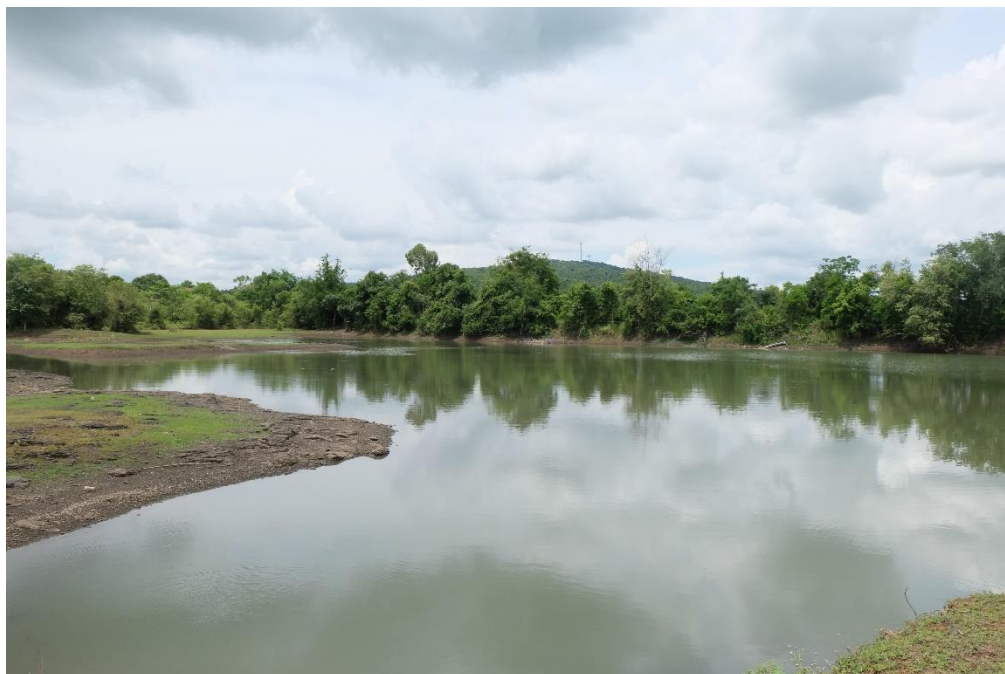
ภาพที่11.3 สภาพปัจจุบันอ่างเก็บน้ำมาศปอ ถ่ายภาพจากด้านทิศตะวันตกของอ่างเก็บน้ำไปทางทิศตะวันออก

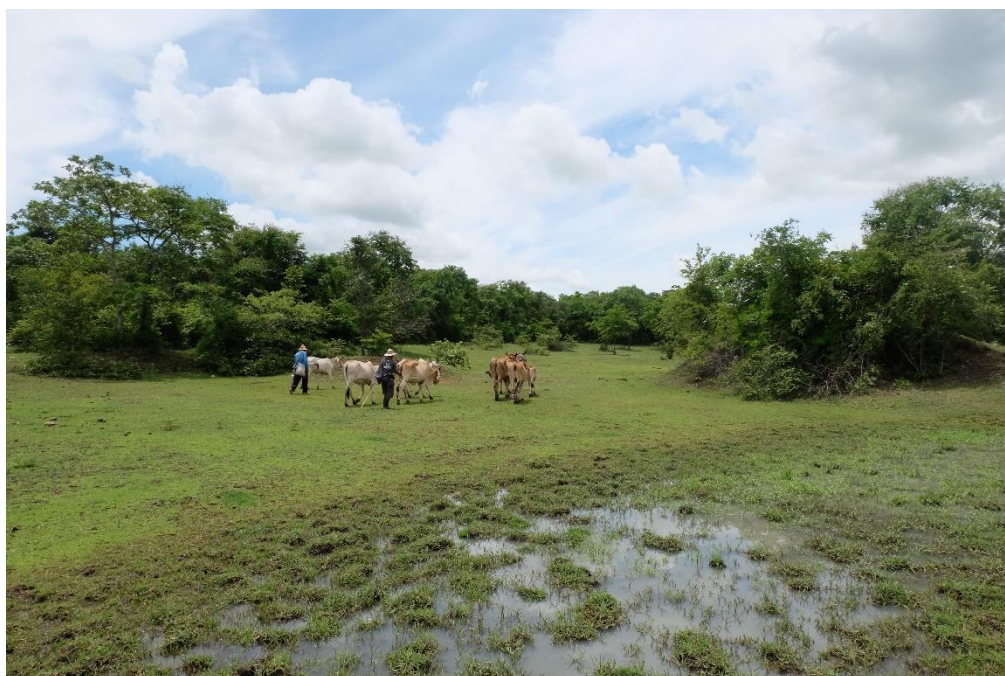
ภาพที่11.4 พื้นที่ราบระหว่างที่ลาดเชิงเขากับอ่างเก็บน้ำถูกปรับพื้นที่ให้เหมาะสมสำหรับเกษตรกรรมและการเลี้ยงสัตว์ เนื่องจากมีปริมาณน้ำที่เพียงพอในการอุปโภคและบริโภค

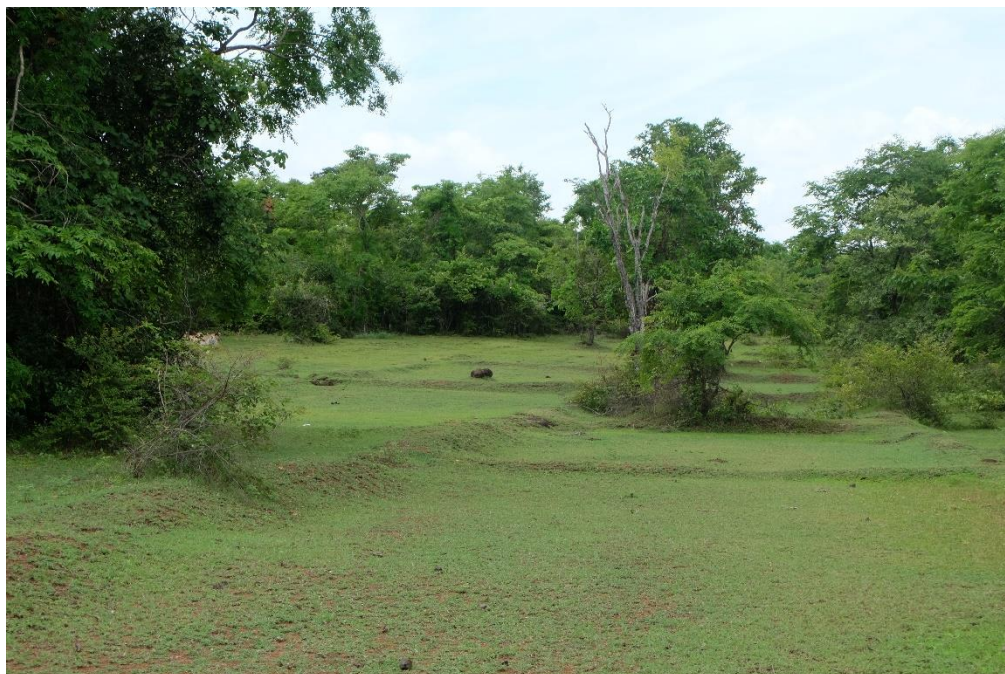
ภาพที่11.5 พื้นที่ราบระหว่างที่ลาดเชิงเขากับอ่างเก็บน้ำด้านทิศตะวันออกเฉียงเหนือถูกปรับพื้นที่สำหรับ  
เพาะปลูกข้าว โดนมีการทำคันดินเพื่อกั้นน้ำด้วย
