# รายงานการสำรวจสระน้ำโบราณและอ่างเก็บน้ำบริเวณภูพนมรุ้ง ปราสาทเมืองต่ำและเขาปลายบัด

อำเภอเฉลิมพระเกียรติและอำเภอประโคนชัย จังหวัดบุรีรัมย์

สำนักศิลปากรที่ 10 นครราชสีมา

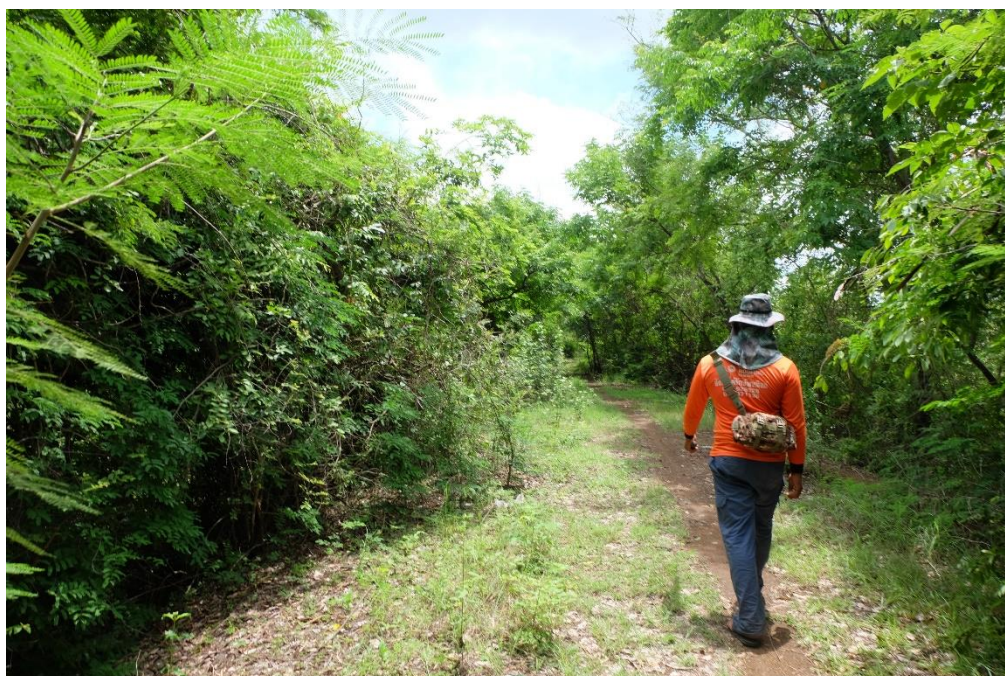
ภาพที่11.6 สภาพคันดินอ่างเก็บน้ำด้านทิศตะวันตก

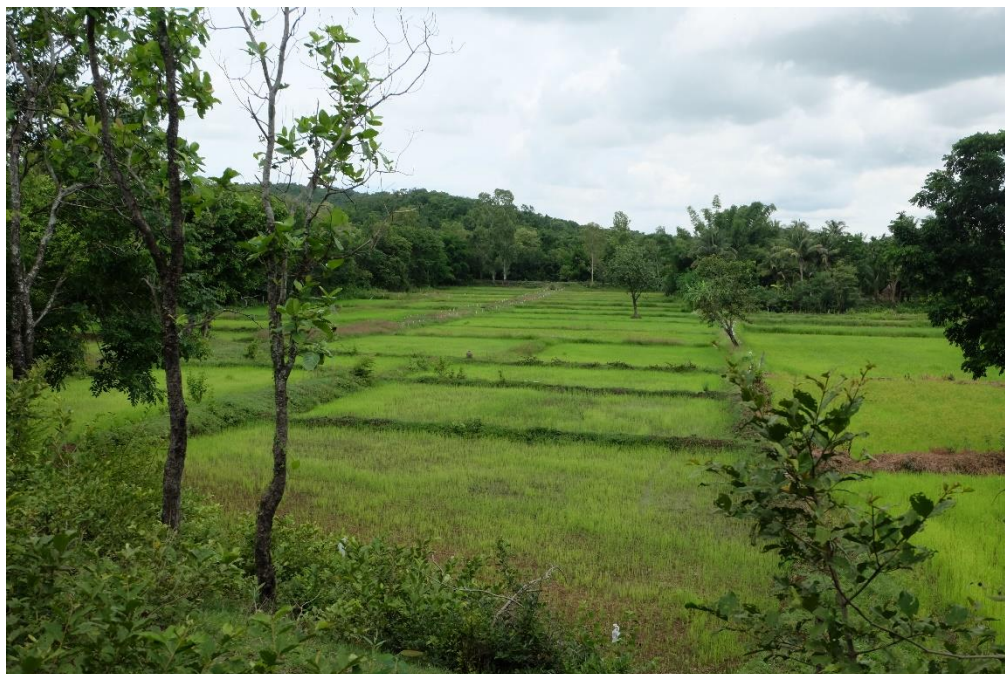
ภาพที่11.7 พื้นที่เกษตรกรรม นอกคันกั้นอ่างเก็บน้ำมาศปอด้านทิศใต้ โดยคันดินยกสูงประมาณ 5 เมตร

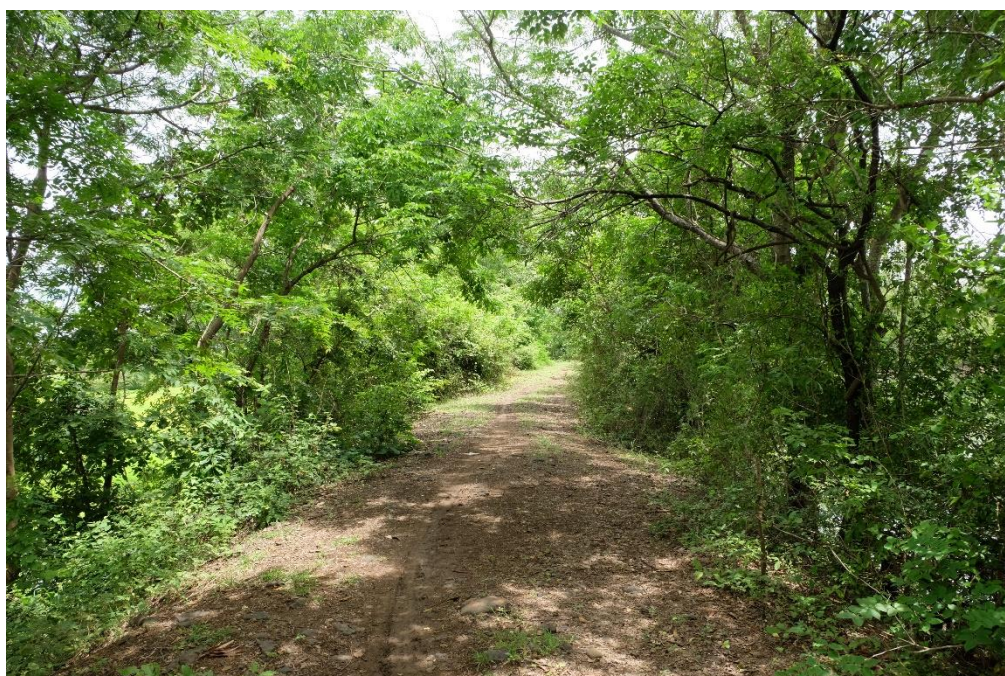
ภาพที่11.8 คันดินอ่างเก็บน้ำด้านทิศใต้ ยกสูงประมาณ 5 เมตร ถูกปรับพื้นที่ให้เป็นทางลูกรัง

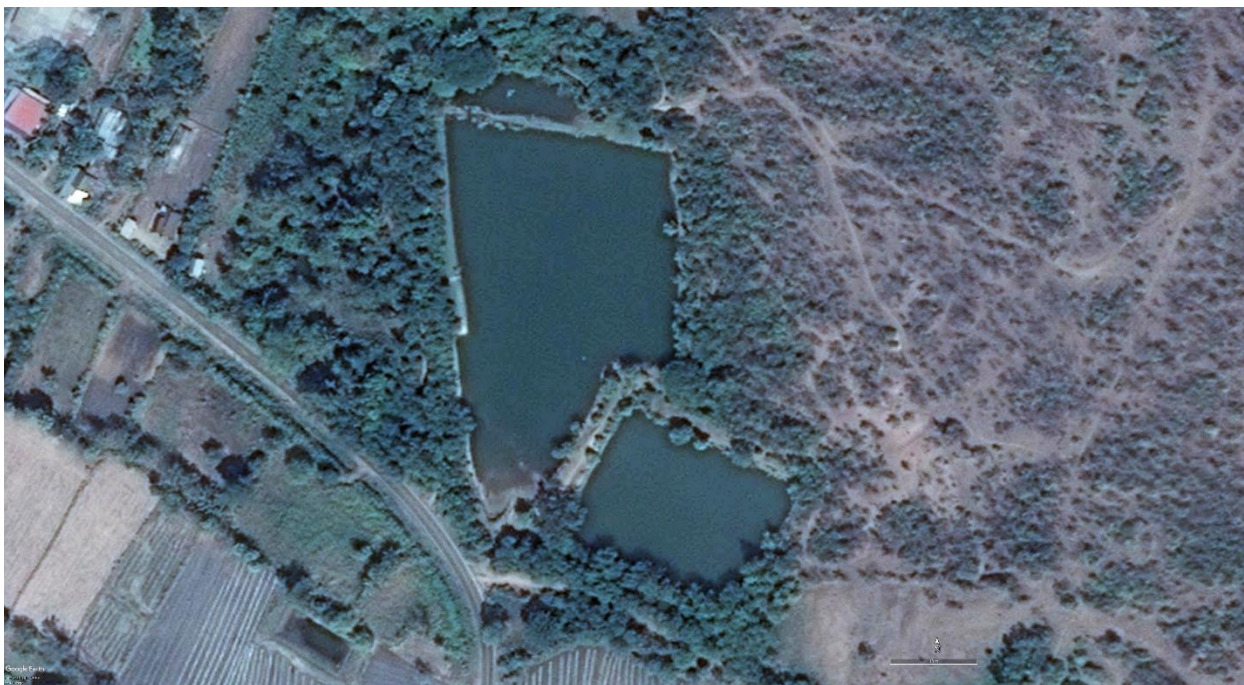
ภาพที่12.1 ภาพถ่ายดาวเทียม Google earth ปี พ.ศ.2557 แสดงลักษณะทางกายภาพของอ่างเก็บน้ำบุหลุมปูน โดยตั้งอยู่ด้านทิศเหนือของภูพนมรุ้งและด้านทิศตะวันตกของอ่างเก็บน้ำมาศปอ

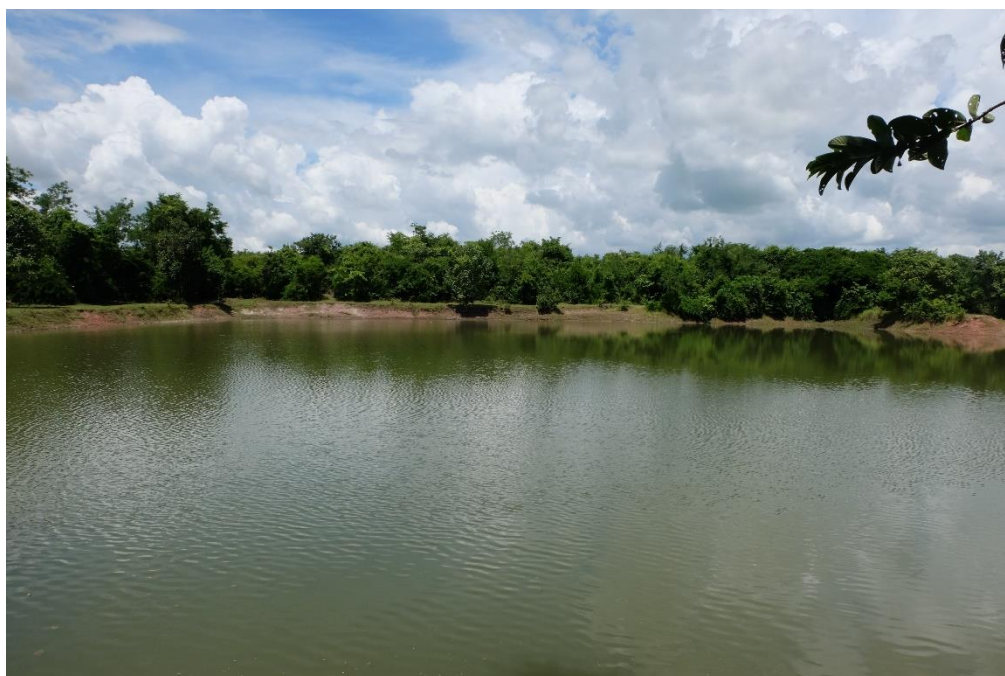
ภาพที่12.2 สภาพปัจจุบันอ่างเก็บน้ำบุหลุมปูนด้านทิศตะวันตก ถ่ายภาพจากด้านทิศใต้ของอ่างเก็บน้ำไปทางทิศเหนือ

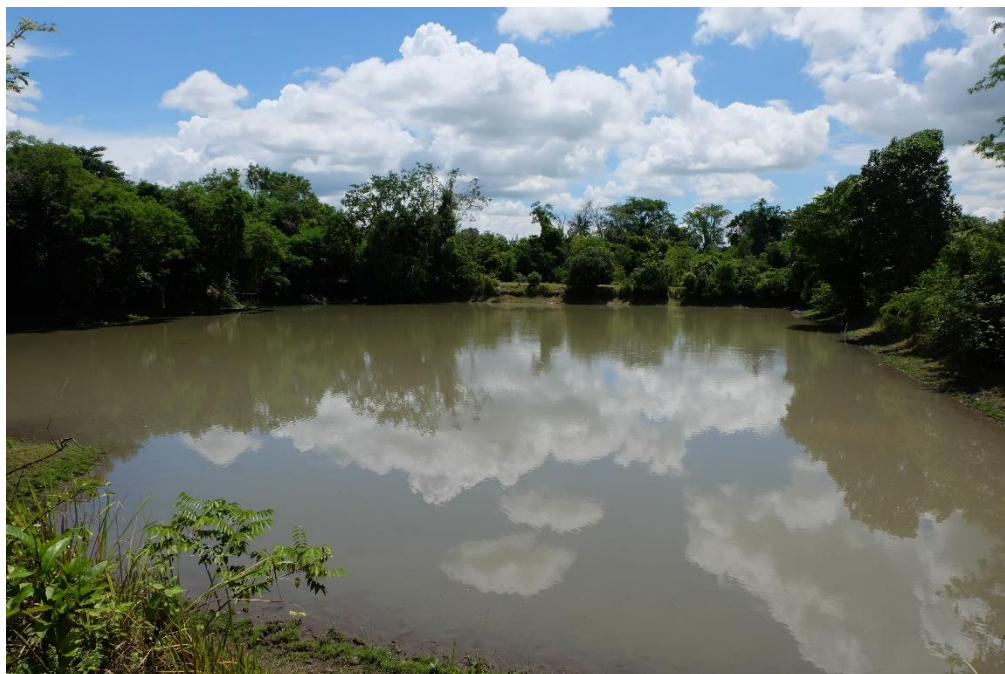
ภาพที่12.3 สภาพปัจจุบันอ่างเก็บน้ำหูลุมปูนด้านทิศตะวันออก ถ่ายภาพจากด้านทิศตะวันตกของอ่างเก็บน้ำไป  
ทางด้านทิศตะวันออก

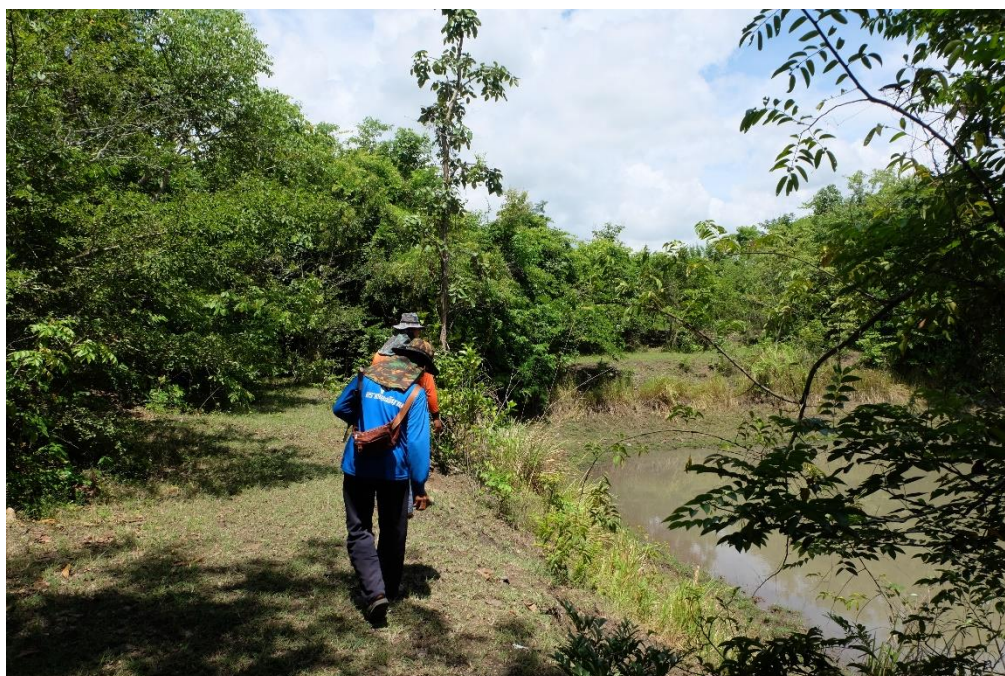
ภาพที่12.4 คันดินยกสูงประมาณ 3 เมตร ยาวประมาณ 100 ม. กั้นอ่างเก็บน้ำหูลุมปูนด้านทิศตะวันตกและอ่าง  
เก็บน้ำด้านทิศตะวันออก

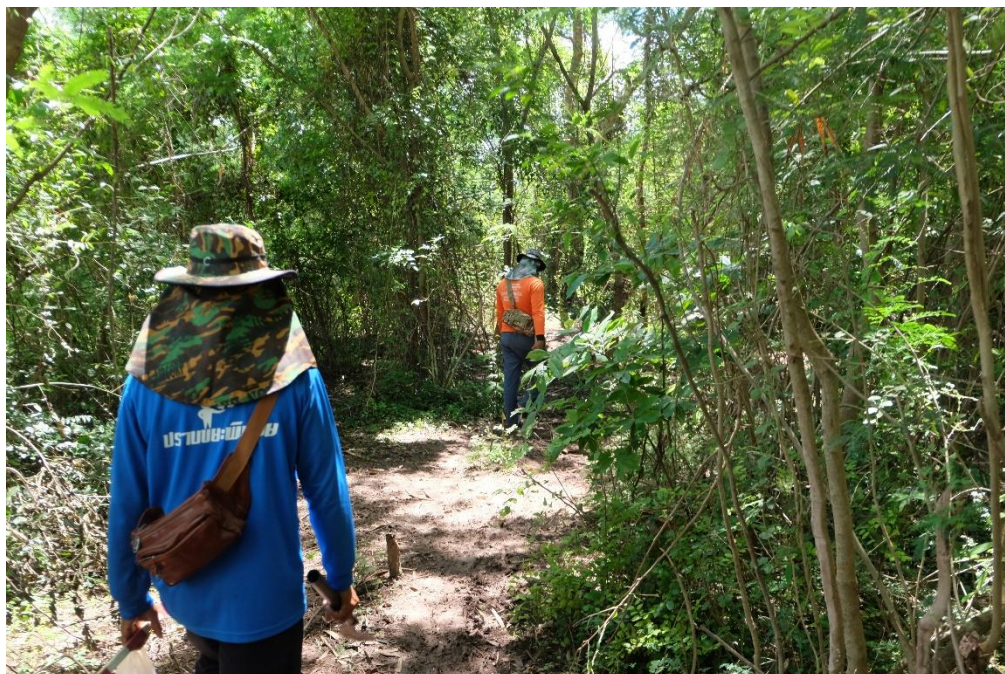
ภาพที่12.5 สภาพเส้นทางสำรวจคันดินกั้นน้ำรอบอ่างเก็บน้ำบุหลุมปูน

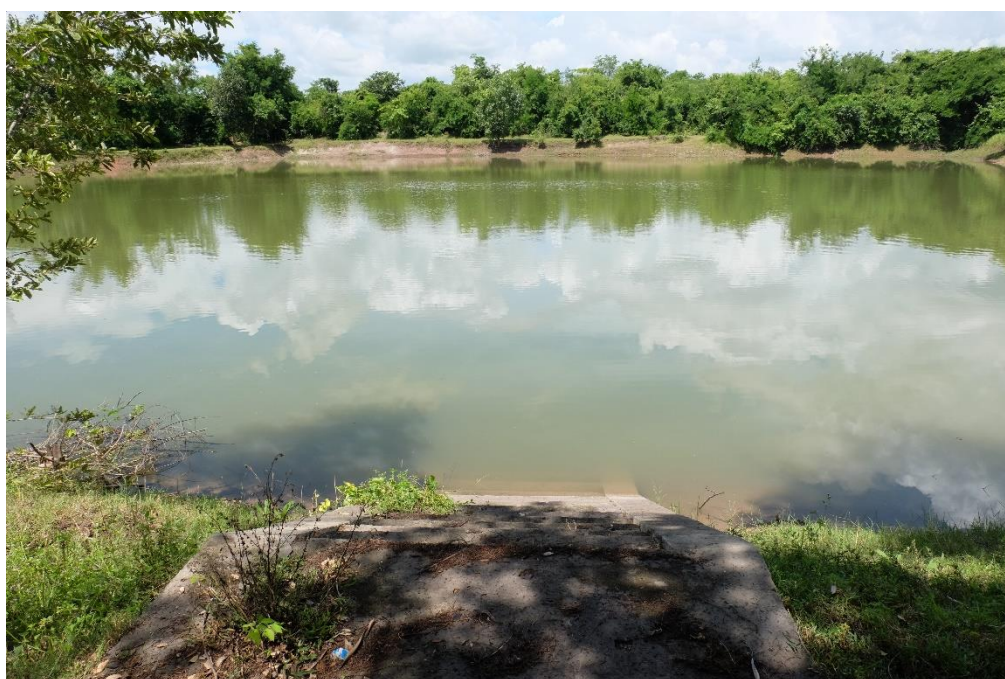
ภาพที่12.6 มีการปรับปรุงพื้นที่ด้านทิศตะวันตกด้วยการจัดทำบันไดทางขึ้น-ลง ของอ่างเก็บน้ำ

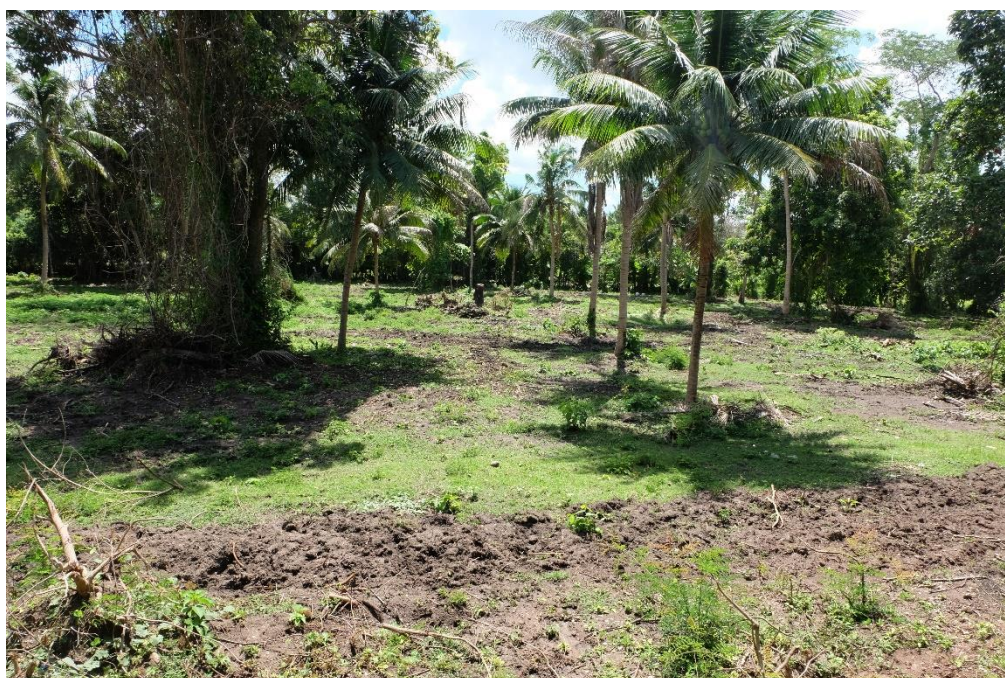
ภาพที่12.8 พื้นที่เกษตรกรรมด้านทิศตะวันตกของอ่างเก็บน้ำหูลุมปุม

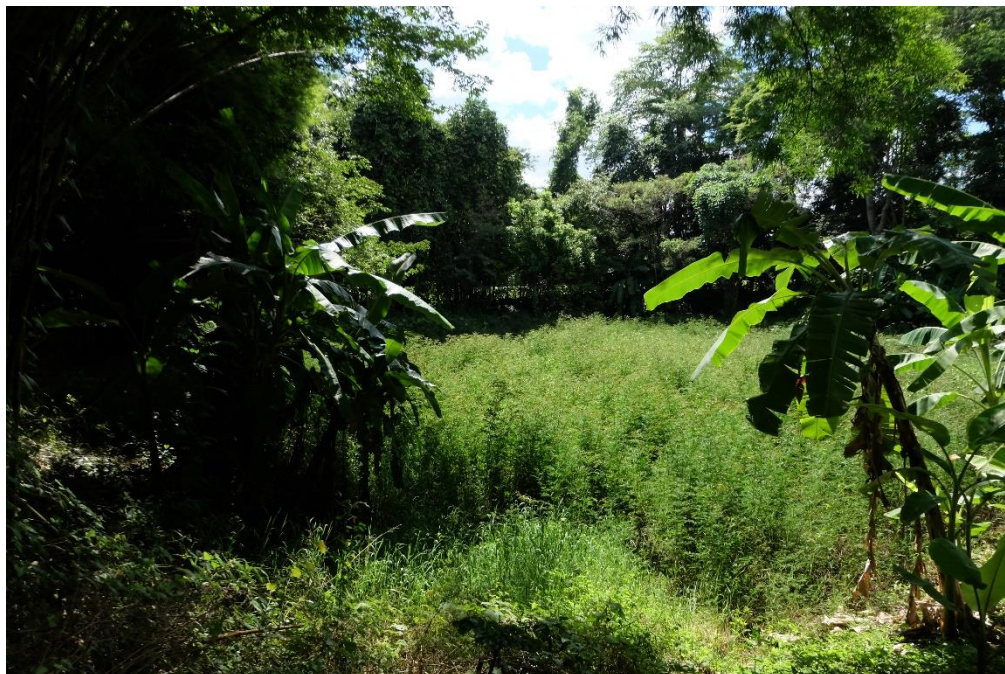
ภาพที่13.1 สภาพปัจจุบันของสระหมายเลข 1 มีวัชพืชขึ้นปกคลุมทั่วบริเวณ

เหนือทิศใต้ทิศตะวันออกทิศตะวันตก คือ 48.44x43x13.37x32.58 ม. สันนิษฐานว่าสามารถกักเก็บน้ำได้ประมาณ 6,300 ลบ.ม. ทั้งนี้บริเวณคันดินด้านทิศตะวันตกเฉียงใต้พบแนวร่องน้ำล้นไหลไปลงสระหมายเลข 3 สภาพปัจจุบันมีวัชพืชขึ้นเต็มพื้นที่ (พิกัดกริดยูทีเอ็ม 48P 0278344 ม. ตอ./1607878 ม. น.)

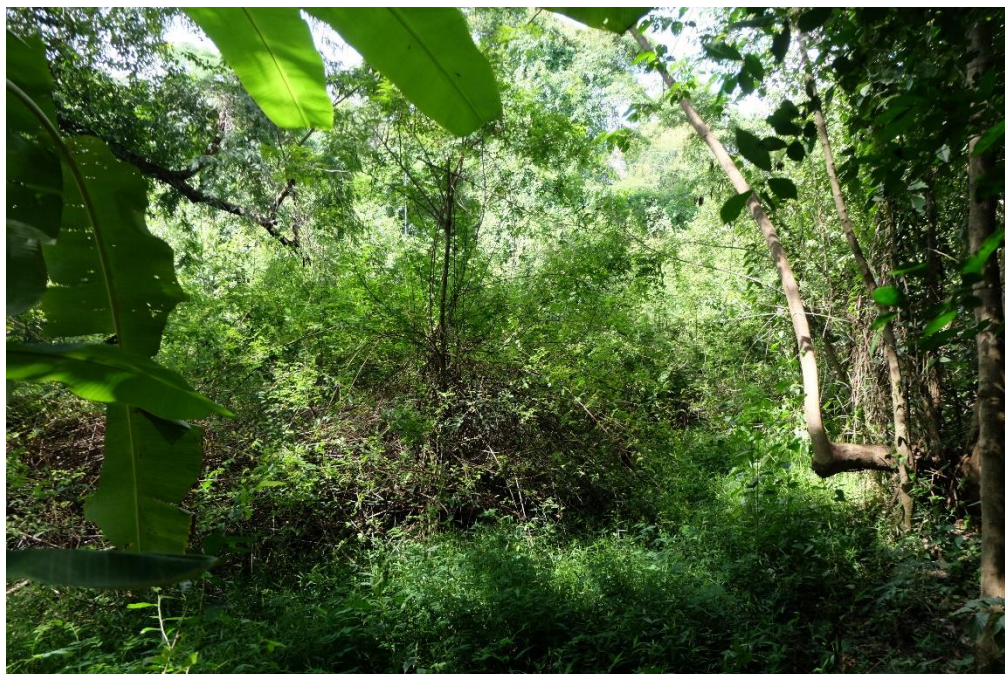
ภาพที่13.2 สภาพปัจจุบันของสระหมายเลข 2 มีวัชพืชขึ้นปกคลุมทั่วบริเวณ

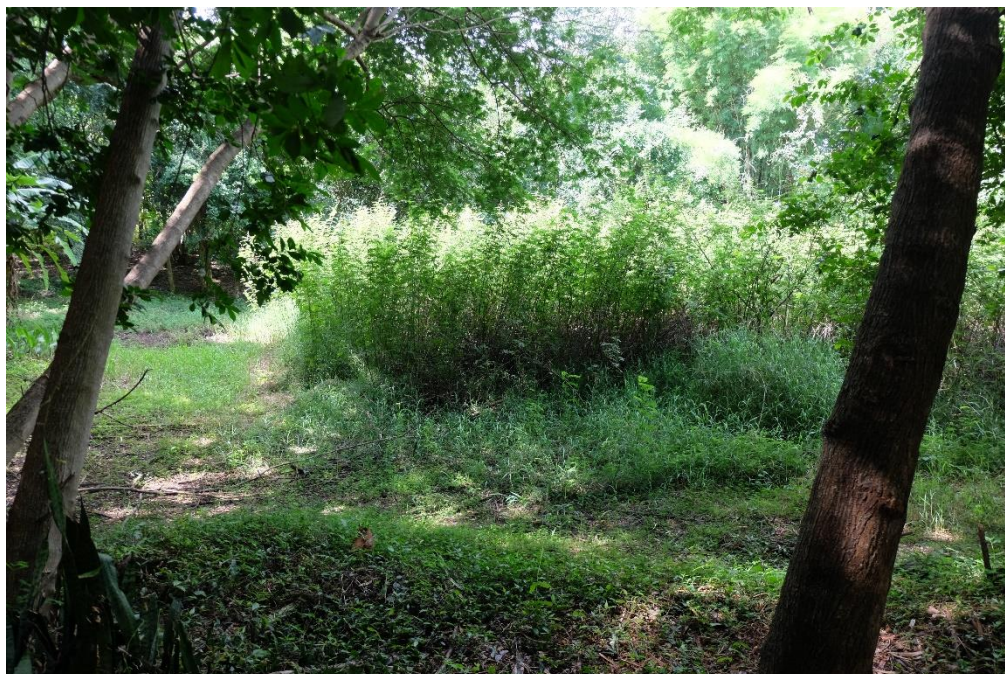
3. สระหมายเลข 3 อยู่ทางทิศใต้ของสระหมายเลข 2 มีลักษณะเป็นรูปสี่เหลี่ยมผืนผ้ามุมมน โดยความยาวของคันดินด้านทิศเหนือ×ทิศใต้×ทิศตะวันออก×ทิศตะวันตก คือ 47×52.38×27.82×24.54 ม. สันนิษฐานว่าสามารถกักเก็บน้ำได้ประมาณ 1,600 ลบ.ม. ทั้งนี้บริเวณคันดินด้านทิศตะวันตกเฉียงใต้พบแนวร่องน้ำล้นไหลไปลงสระหมายเลข 4 แต่ในระยะหลังมีการปรับพื้นที่จึงวางท่อระบายน้ำซีเมนต์แล้วฝังกลบแทน สภาพปัจจุบันมีวัชพืชขึ้นเต็มพื้นที่ (พิกัดกริดยูทีเอ็ม 48P 0278345 ม. ตอ./1607839 ม. น.)

ภาพที่13.3 สภาพปัจจุบันของสระหมายเลข 3 มีวัชพืชขึ้นปกคลุมทั่วบริเวณ

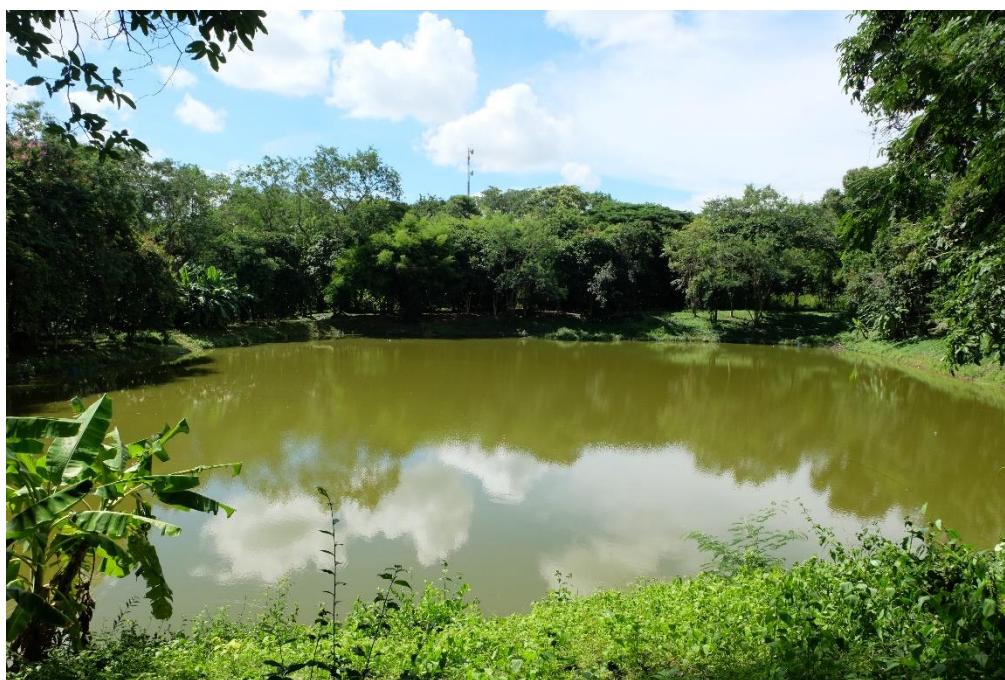
4. สระหมายเลข 4 อยู่ทางด้านทิศใต้ของสระหมายเลข 3 มีลักษณะเป็นรูปสี่เหลี่ยมด้านไม่เท่ามุมมน พื้นสระเป็นหินธรรมชาติ เป็นสระน้ำขนาดใหญ่ โดยความยาวของคันดินด้านทิศเหนือ×ทิศใต้×ทิศตะวันออก×ทิศตะวันตก คือ 68.57×65.64×64×103 ม. สันนิษฐานว่าสามารถกักเก็บน้ำได้ประมาณ 14,400 ลบ.ม. ทั้งนี้บริเวณคันดินด้านทิศตะวันตกพบแนวร่องน้ำแต่ในระยะหลังมีการปรับพื้นที่จึงวางท่อระบายน้ำซีเมนต์แล้วฝังกลบแทน (พิกัดกริดยูทีเอ็ม 48P 0278358 ม. ตอ./1607806 ม. น.)

ภาพที่13.4 สภาพปัจจุบันของสระหมายเลข 4 ถ่ายภาพจากด้านทิศเหนือไปทางด้านทิศใต้

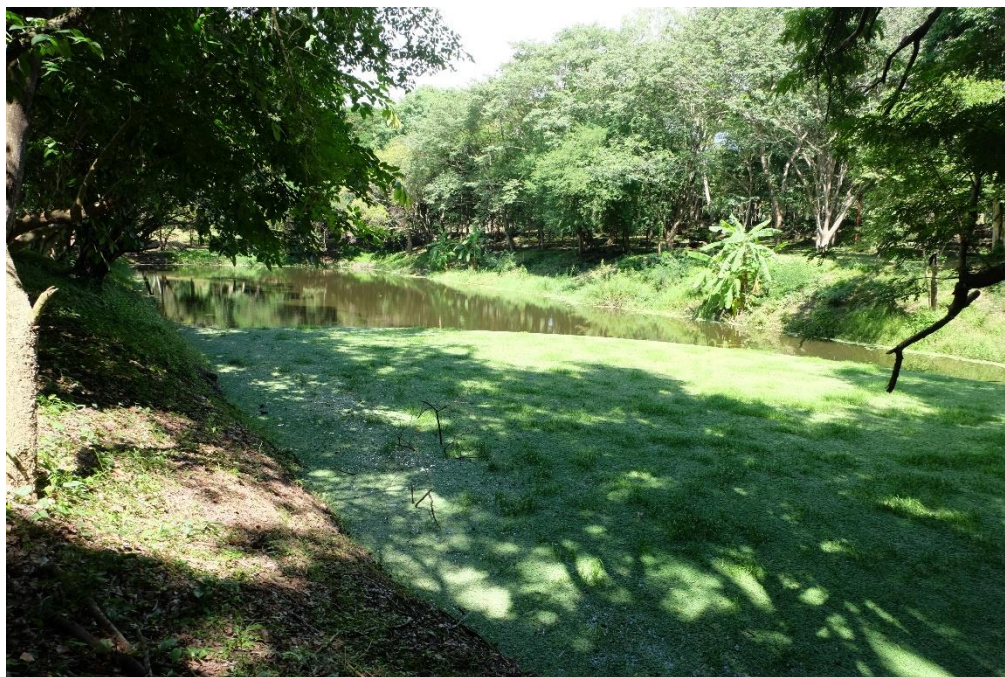
5. สระหมายเลข 5 อยู่ทางทิศเหนือของสะพานนาครันที่ 1 โดยมีแนวทางเดินที่ทำคันขอบด้วยศิลาแลงจากเชิงบันได้สะพานนาครันที่ 1 ด้านทิศเหนือทอดยาวมายังสระน้ำหมายเลข 5 สระมีลักษณะเป็นรูปสี่เหลี่ยมผืนผ้ามุมมน โดยลักษณะของสระหมายเลข 5 เป็นการปรับถมพื้นที่บริเวณแอ่งปากปล่องภูเขาไฟออกเป็น 2 ส่วน โดยส่วนทางด้านทิศใต้ปรับแต่งให้เป็นสระน้ำหมายเลข 5 โดยความยาวของคันดินด้านทิศเหนือ×ทิศใต้×ทิศ

ตะวันออกxทิศตะวันตก คือ 98x99x30.71x31.85 ม. สันนิษฐานว่าสามารถกักเก็บน้ำได้ประมาณ 8,550 ลบ.ม. ทั้งนี้บริเวณคันดินด้านทิศตะวันออกเฉียงเหนือพบแนวร่องน้ำล้นลงสู่สระหมายเลข 6 แต่ในระยะหลังมีการปรับพื้นที่จึงวางท่อระบายน้ำซีเมนต์แล้วฝังกลบแทน (พิทักษ์กริฎยutiเอ็ม 48P 0278224 ม. ตอ./1607704 ม. น.)

ภาพที่13.5 สภาพปัจจุบันของสระหมายเลข 5 ถ่ายภาพจากด้านตะวันตกเฉียงเหนือไปทางด้านทิศตะวันออกเฉียงใต้ โดยบริเวณด้านทิศใต้ของสระหมายเลข 5 มีการทำแนวทางเดินจากเชิงบันได้สะพานนาคนันท์ที่ 1 ด้วย

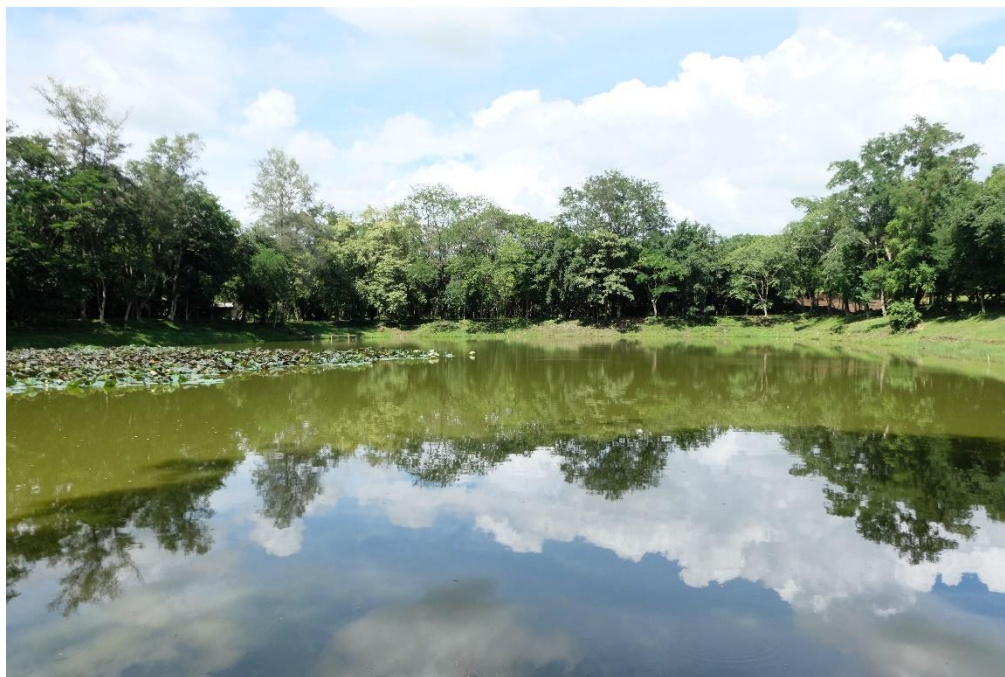
ภาพที่13.6 สภาพปัจจุบันของสระหมายเลข 6 ซึ่งเป็นสระขนาดใหญ่ที่สุดจากทั้ง 7 สระและสามารถรองรับน้ำได้มีปริมาณสูงที่สุด ถ่ายภาพจากด้านตะวันตกไปทางด้านทิศตะวันออก

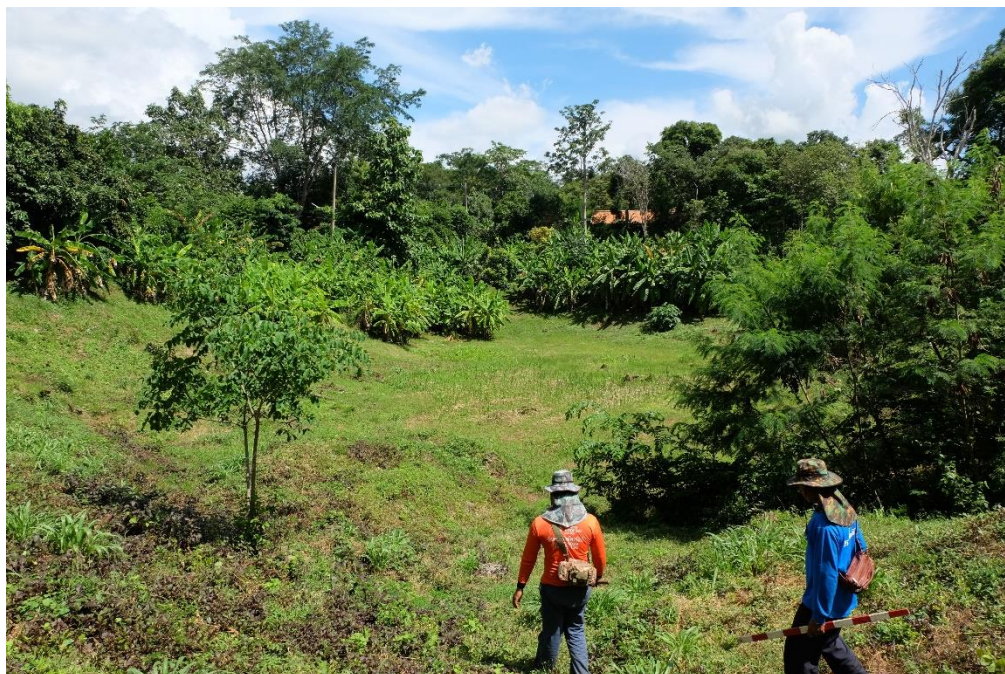
7. สระหมายเลข 7 อยู่ทางด้านทิศตะวันตกของสระหมายเลข 6 มีลักษณะเป็นรูปสี่เหลี่ยมด้านไม่เท่ามุมมนโดยความยาวของคันดินด้านทิศเหนือxทิศใต้xทิศตะวันออกxทิศตะวันตก คือ 56x50x43x61.45 ม. สันนิษฐานว่าสามารถกักเก็บน้ำได้ประมาณ 7,800 ลบ.ม. คันดินรอบสระสูงประมาณ 4 เมตร ทั้งนี้บริเวณด้านทิศตะวันตกเฉียงเหนือของสระมีร่องน้ำกว้างประมาณ 2 เมตรเมื่อระดับน้ำในสระหมายเลข 7 สูงกว่าระดับร่องน้ำดังกล่าว จะ

ภาพที่13.7 สภาพปัจจุบันของสระหมายเลข 7 ปัจจุบัน มีการปรับพื้นที่ภายในสระเพื่อการเพาะปลูก

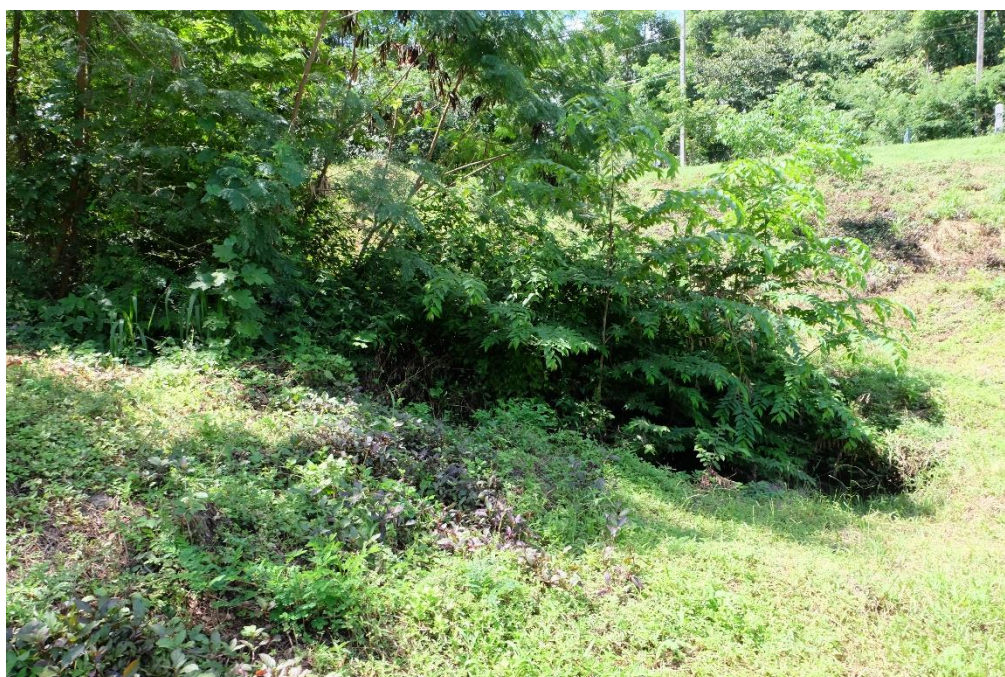
ภาพที่13.8 ร่องน้ำทางด้านทิศตะวันตกเฉียงเหนือของสระหมายเลข 7 เป็นแนวร่องน้ำตกไหลลงไปสู่อ่างเก็บน้ำเหมือนเฮอร์ ซึ่งตั้งอยู่ด้านทิศตะวันตกของภูพนมรุ้ง

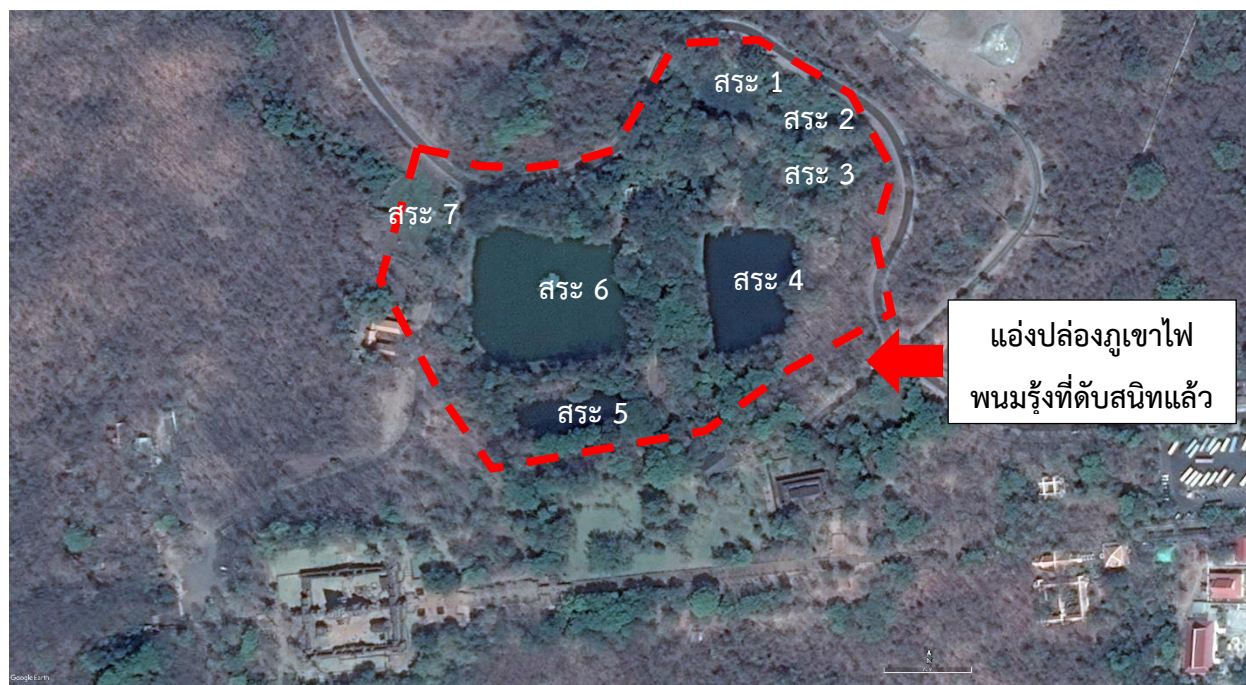
ภาพที่13.9 ภาพถ่ายดาวเทียม Google earth ปี พ.ศ.2557 แสดงลักษณะทางกายภาพของสระน้ำโบราณทั้ง 7 สระ ซึ่งต้องอยู่บนปากปล่องภูเขาไฟที่ดับสนิทแล้ว โดยอยู่ทางทิศตะวันออกเฉียงเหนือของปราสาทพนมรุ้ง

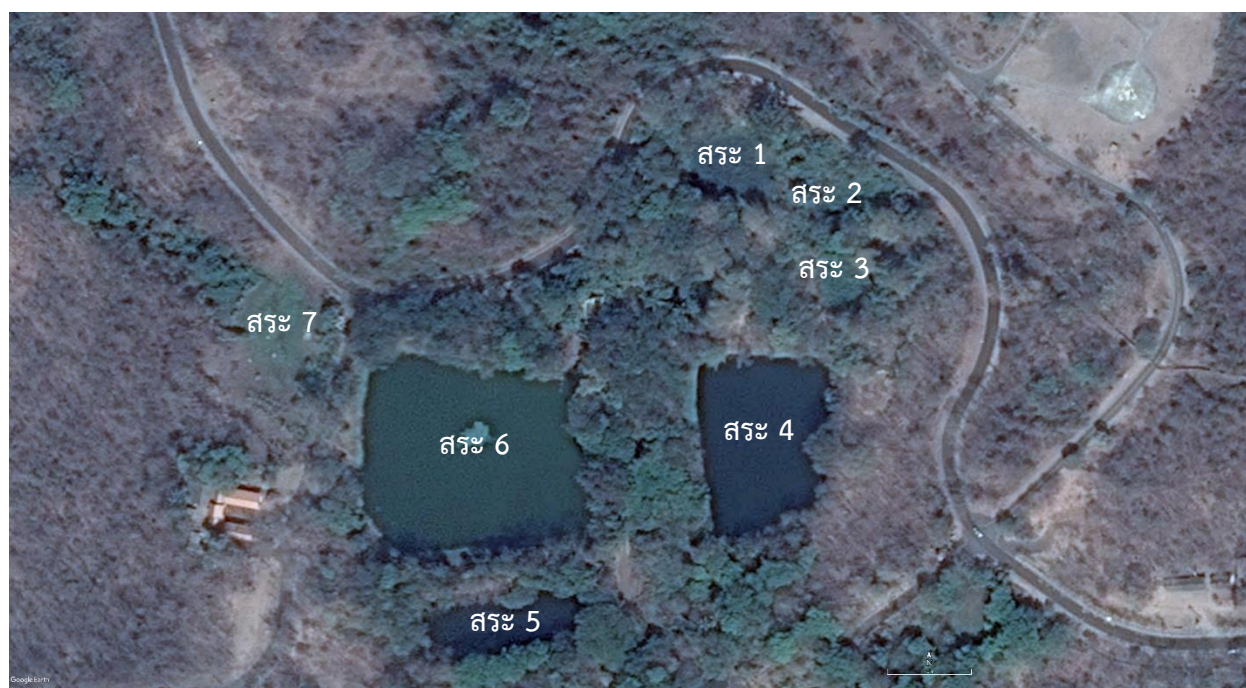
ภาพที่13.10 ภาพถ่ายดาวเทียม Google earth ปี พ.ศ.2557 แสดงลักษณะทางกายภาพของสระน้ำโบราณทั้ง 7 สระ โดยสระหมายเลข 6 เป็นสระที่มีขนาดใหญ่และรองรับน้ำได้มากที่สุด

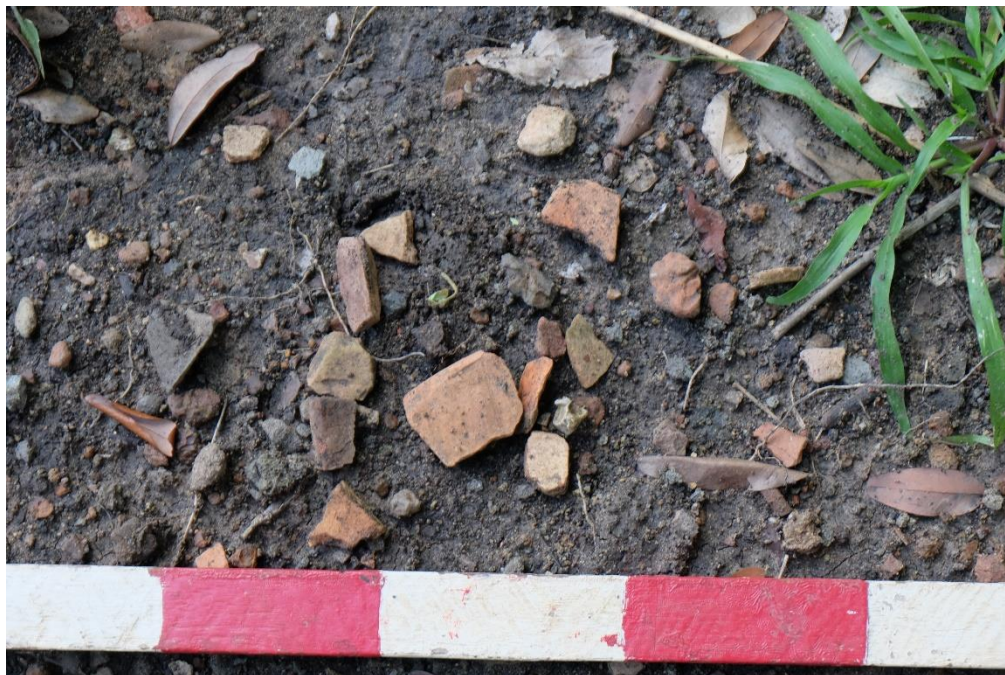
ภาพที่13.11 ตัวอย่างโบราณวัตถุที่พบบริเวณคันดินกั้นน้ำระหว่างสระหมายเลข 5 กับ หมายเลข 6

ผลการดำเนินขุดค้นทางโบราณคดีบริเวณสระหมายเลข 6 ซึ่งสระน้ำที่มีใช้งานต่อเนื่องตั้งแต่อดีตเรื่อยมาถึงปัจจุบันและเป็นสระที่มีขนาดใหญ่สามารถแบ่งประเภทของหลักฐานทางโบราณคดีที่พบดังนี้<sup>2</sup>

1. ชิ้นส่วนภาชนะดินเผาเนื้อดินธรรมดา (Earthenware) ทั้งส่วนปาก, ลำตัวและส่วนก้น
2. ชิ้นส่วนภาชนะดินเผาเนื้อแกร่ง (Stoneware) ส่วนก้น เคลือบสีน้ำตาลสภาพค่อนข้างสมบูรณ์ สันนิษฐานว่าผลิตจากแหล่งเต้าบ้านกรวด จ.บุรีรัมย์
3. ชิ้นส่วนองค์ประกอบสถาปัตยกรรม อาทิ ชิ้นส่วนกระเบื้องมุงหลังคาดินเผา, ชิ้นส่วนกระเบื้องเชิงชาย รูปหน้าสิงห์ ดินเผา, ชิ้นส่วนบราลีดินเผา
4. ชิ้นส่วนดลัชนี้อกระเบื้อง (Porcelain) เคลือบขาวเป็นที่รู้จักกันโดยทั่วไปว่า “เครื่องเคลือบชิงไป” จากแหล่งเตาในมณฑลฝูเจี้ยน ประเทศจีน สมัยราชวงศ์ซ่ง อยู่ในช่วงพุทธศตวรรษที่ 17-18

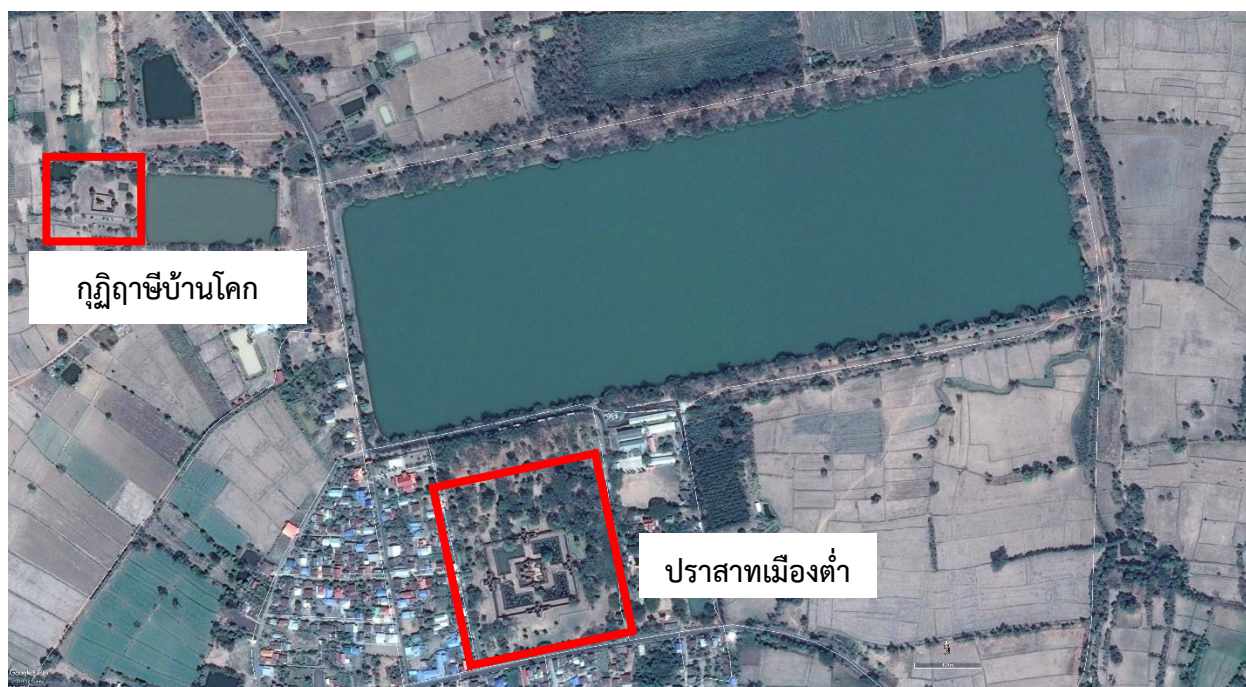
ภาพที่14.1 ภาพถ่ายดาวเทียม Google earth ปี พ.ศ.2557 แสดงลักษณะทางกายภาพของบารายเมืองต่ำ โดยตั้งอยู่ทางด้านทิศเหนือของปราสาทเมืองต่ำและทางด้านทิศตะวันออกของโบราณสถานกุฎิถาชีบ้านโคกเมือง

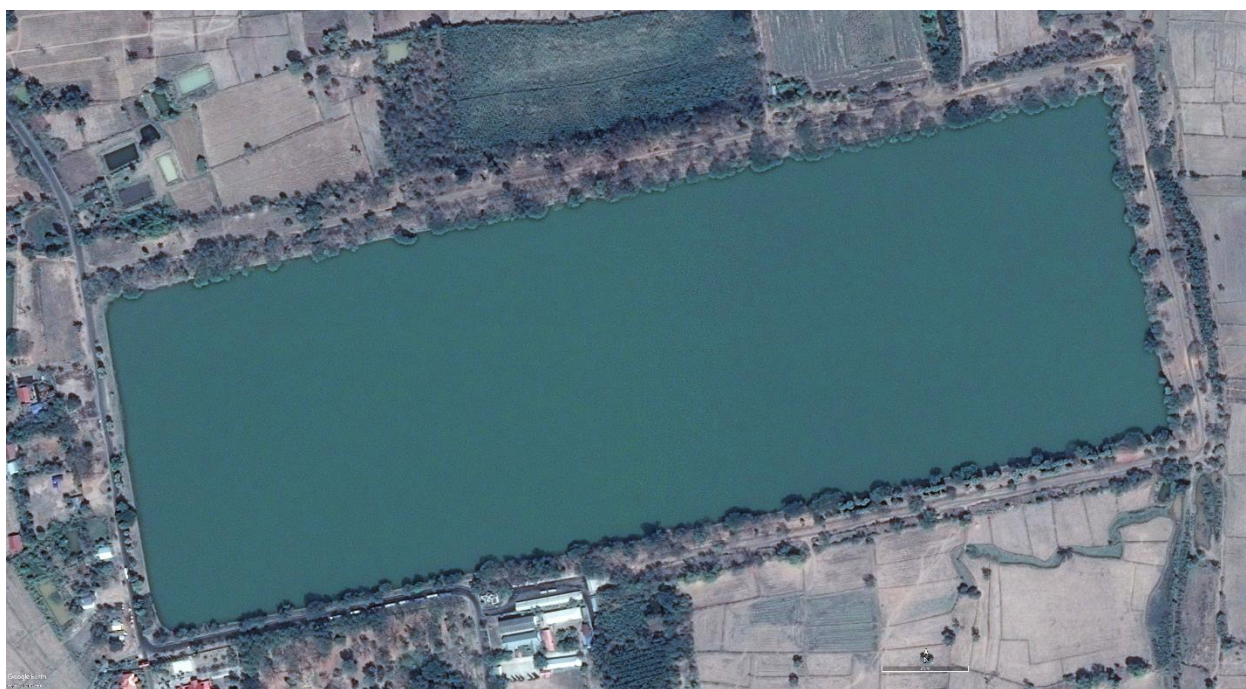
ภาพที่14.2 ภาพถ่ายดาวเทียม Google earth ปี พ.ศ.2557 แสดงลักษณะทางกายภาพของบารายเมืองต่ำ โดยตั้งอยู่ด้านทิศเหนือของปราสาทเมืองต่ำและตั้งอยู่ทางด้านทิศตะวันออกเฉียงใต้ของภูพนมรุ้ง

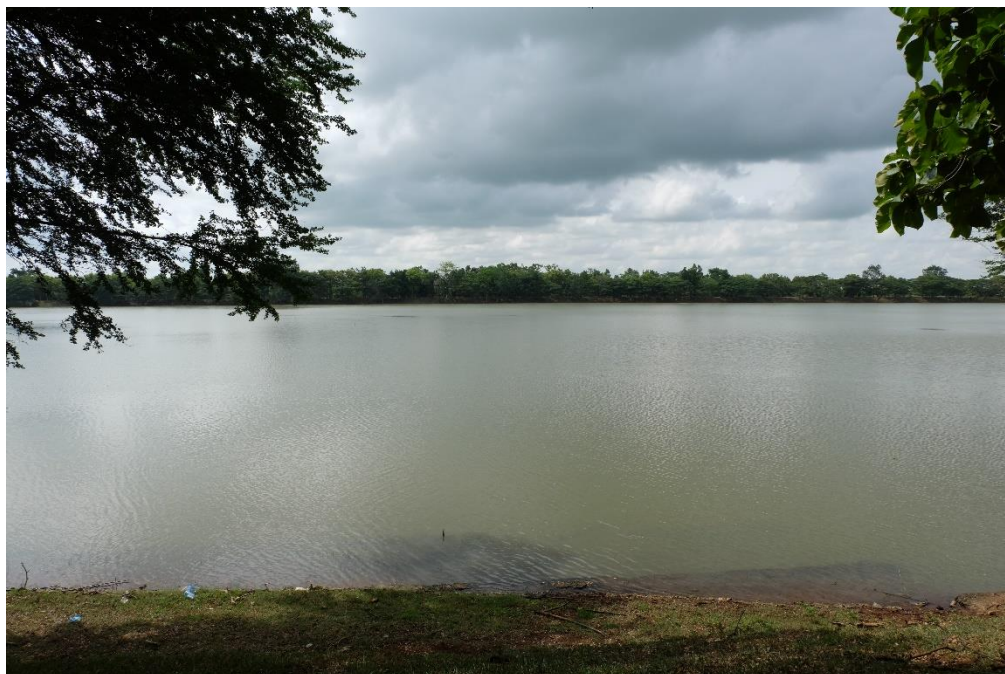
ภาพที่14.3 สภาพปัจจุบันบารายเมืองต่ำ ถ่ายภาพจากด้านทิศใต้ของบารายไปทางทิศเหนือ

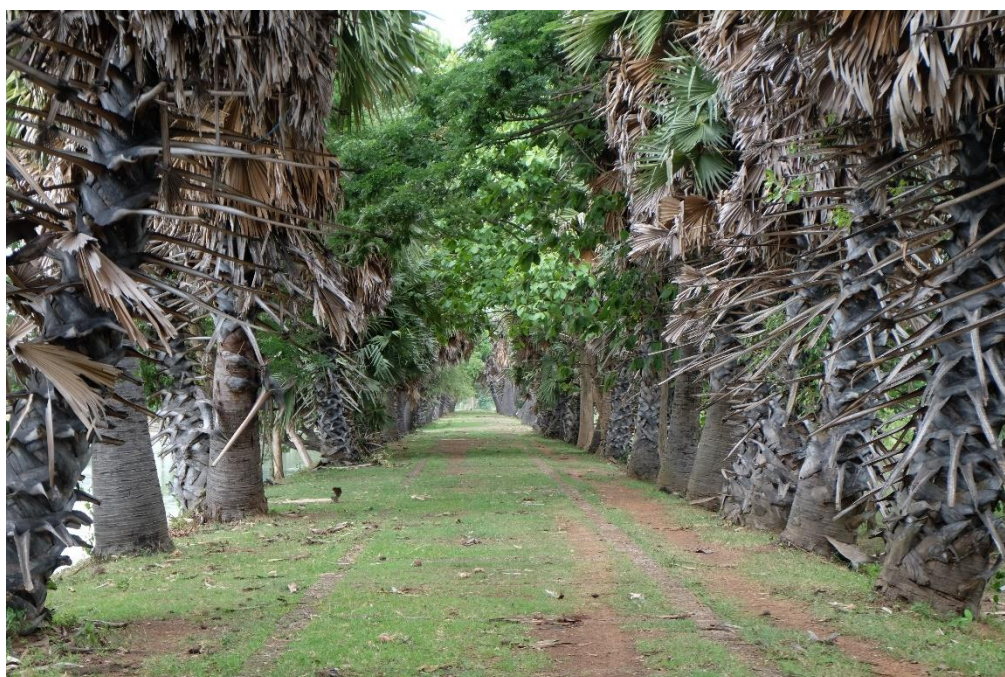
ภาพที่14.4 สภาพปัจจุบันคันดินบารายหนองบัวรายด้านทิศใต้

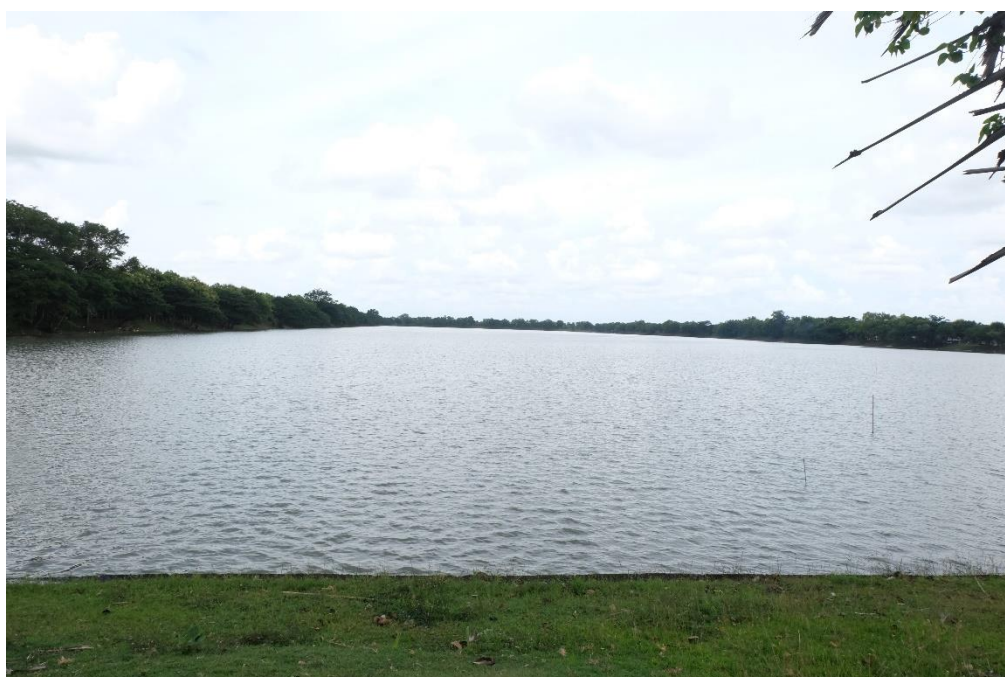
ภาพที่14.6 สภาพปัจจุบันบารายเมืองต่ำ ถ่ายภาพจากด้านทิศตะวันออกของบารายไปทางทิศตะวันตก

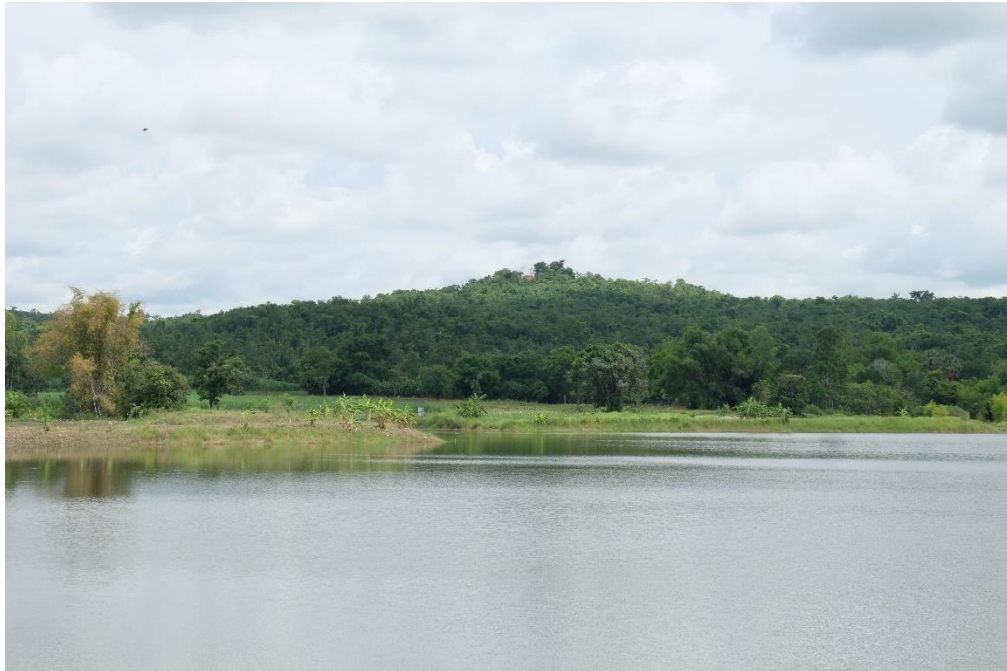
ภาพที่15.3 สภาพปัจจุบันอ่างเก็บน้ำห้วยลึก ถ่ายภาพจากด้านทิศตะวันออกเฉียงใต้ของอ่างเก็บน้ำไปทางทิศตะวันตกเฉียงเหนือ ซึ่งติดกับเขาปลายบัด โดยยอดเขาด้านหลังคือโบราณสถานปราสาทเขาปลายบัด 1

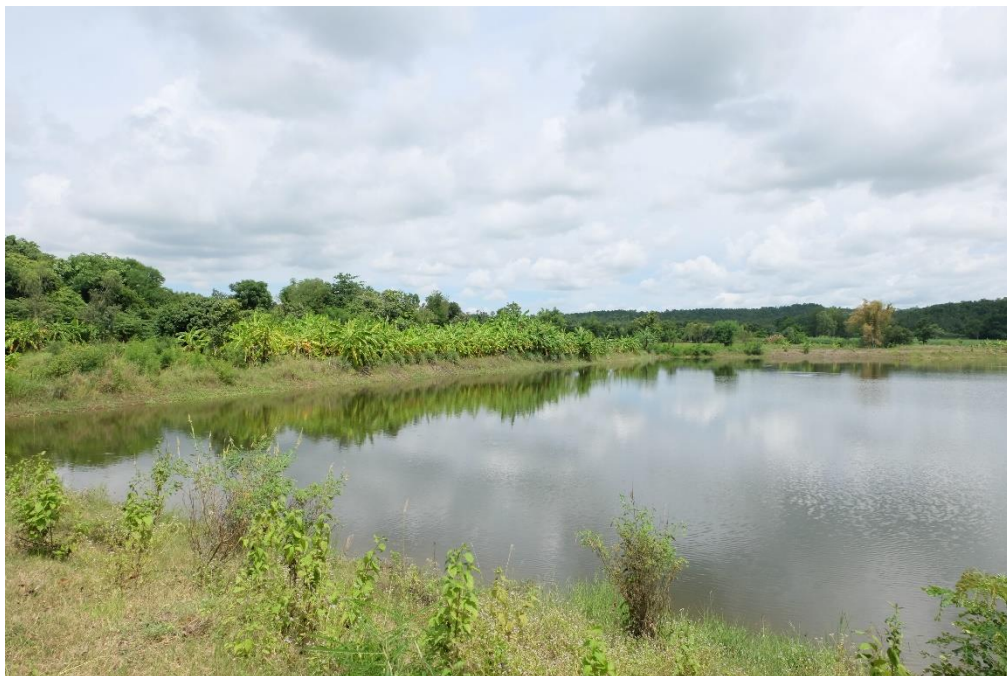
ภาพที่15.4 สภาพปัจจุบันอ่างเก็บน้ำห้วยลึก ถ่ายภาพจากด้านทิศตะวันออกเฉียงใต้ของอ่างเก็บน้ำไปทางทิศตะวันตกเฉียงใต้ โดยมีการปรับพื้นที่เพื่อการปลูกข้าว, ถั่ว, ผักสวนครัวและเลี้ยงสัตว์

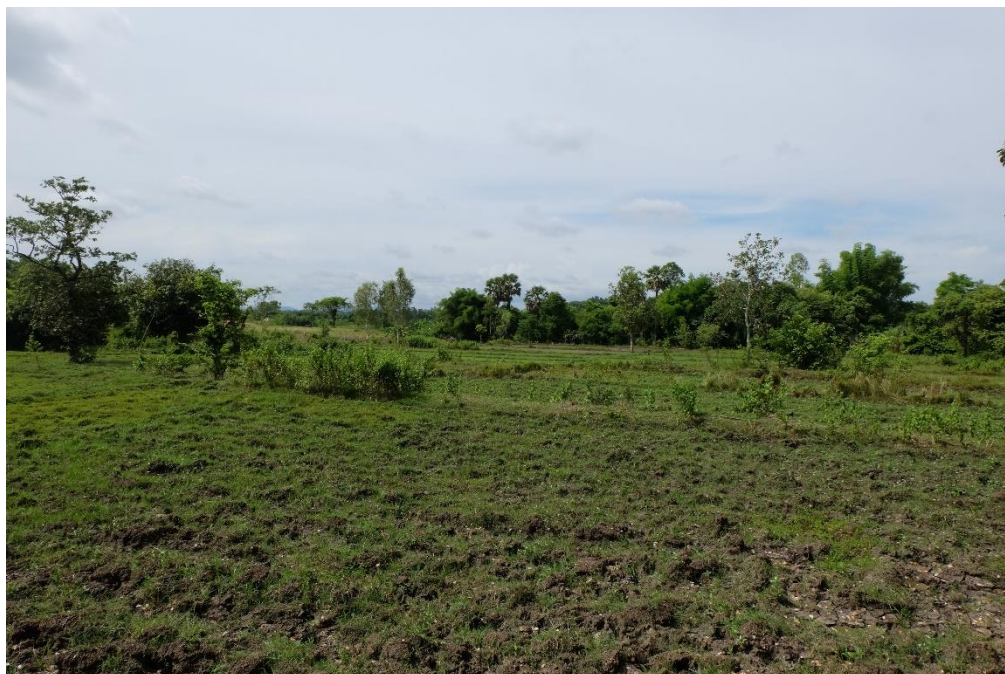
ภาพที่15.5 สภาพการปรับหน้าดินเพื่อเตรียมทำการเกษตรบริเวณพื้นที่ราบทางด้านทิศตะวันตกเฉียงเหนือต่อเนื่องถึงทิศตะวันตกและทิศใต้ระหว่างที่ลาดเชิงเขาทางด้านทิศกับอ่างเก็บน้ำ

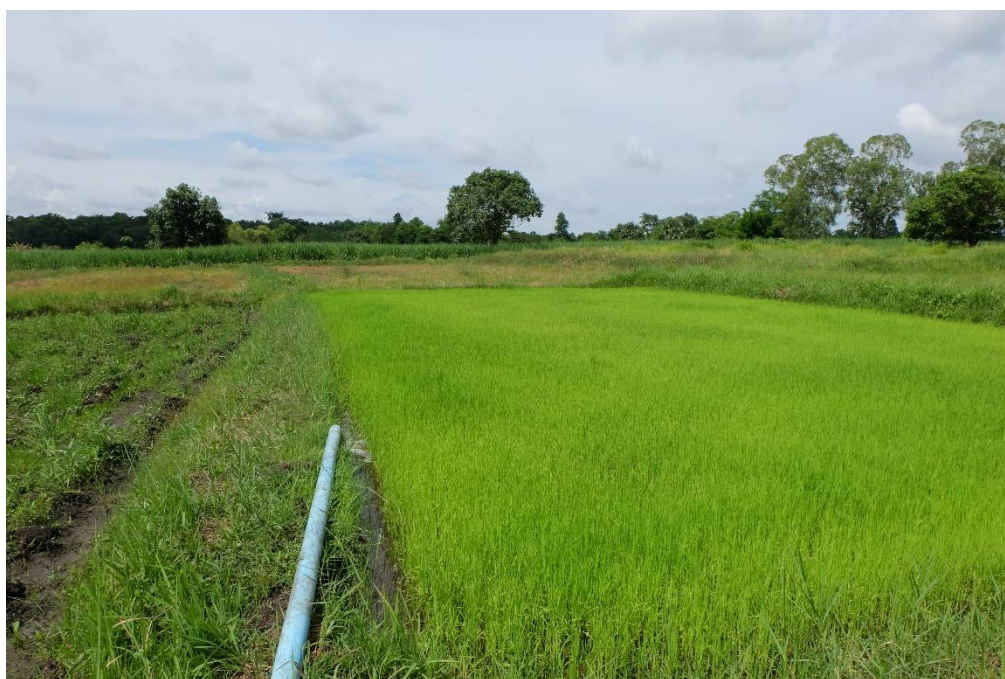
ภาพที่15.6 พื้นที่ราบทางด้านทิศตะวันตกเฉียงเหนือต่อเนื่องถึงทิศตะวันตกและทิศใต้ระหว่างที่ลาดเชิงเขาทางด้านทิศกับอ่างเก็บน้ำถูกปรับใช้พื้นที่สำหรับการเกษตรกรรม โดยเฉพาะการเพาะปลูกข้าว
