# รายงานการสำรวจสระน้ำโบราณและอ่างเก็บน้ำบริเวณภูพนมรุ้ง ปราสาทเมืองต่ำและเขาปลายบัด

อำเภอเฉลิมพระเกียรติและอำเภอประโคนชัย จังหวัดบุรีรัมย์

สำนักศิลปากรที่ 10 นครราชสีมา

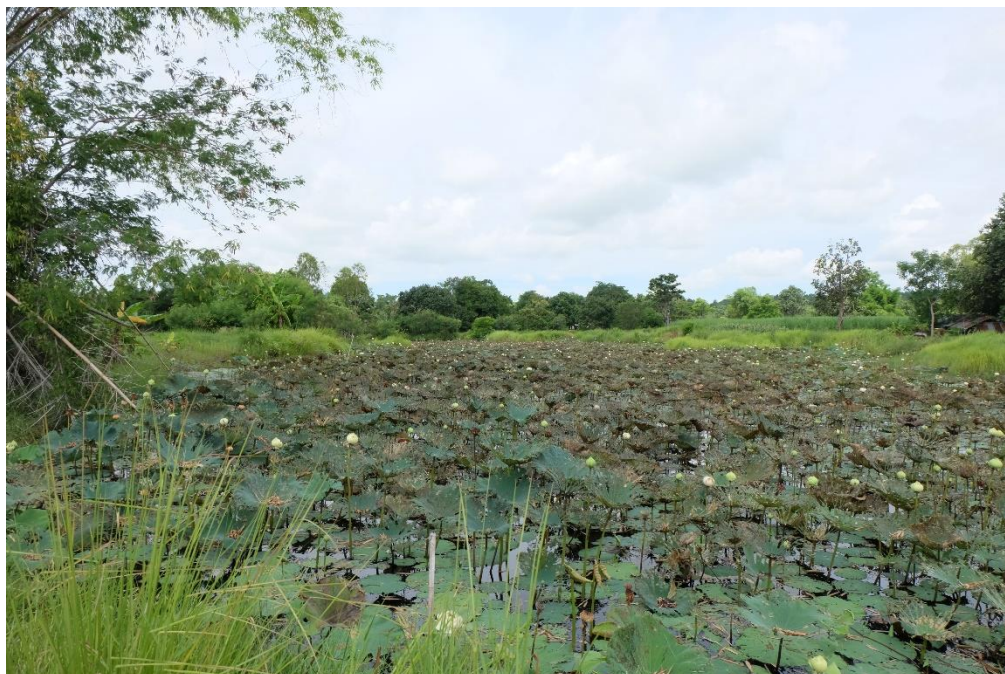
ภาพที่15.7 ปากลำห้วยลิกที่ไหลลงอ่างเก็บน้ำห้วยลิกบริเวณด้านทิศตะวันออก

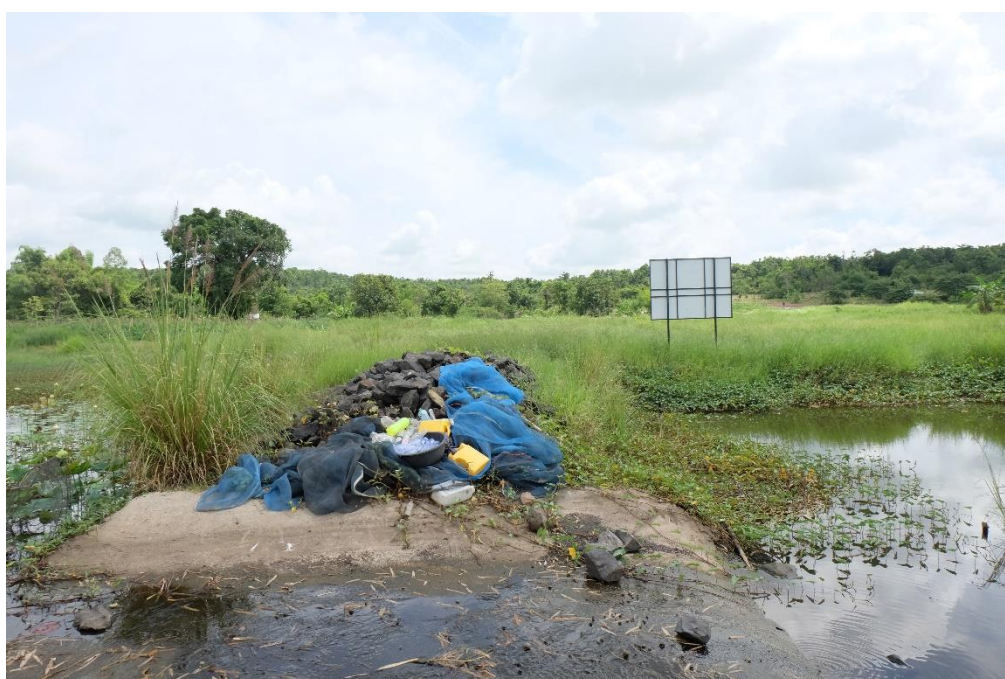
ภาพที่15.8 ฝ่ายชะลอน้ำเชื่อมระหว่างปากลำห้วยลิกกับอ่างเก็บน้ำห้วยลิกด้านทิศตะวันออก
