บทความวิชาการ

# งานสำรวจ/ตรวจสอบสภาพ จิตรกรรมและประติมากรรม

กองโบราณคดี กรมศิลปากร  
กลุ่มอนุรักษ์จิตรกรรมและประติมากรรม

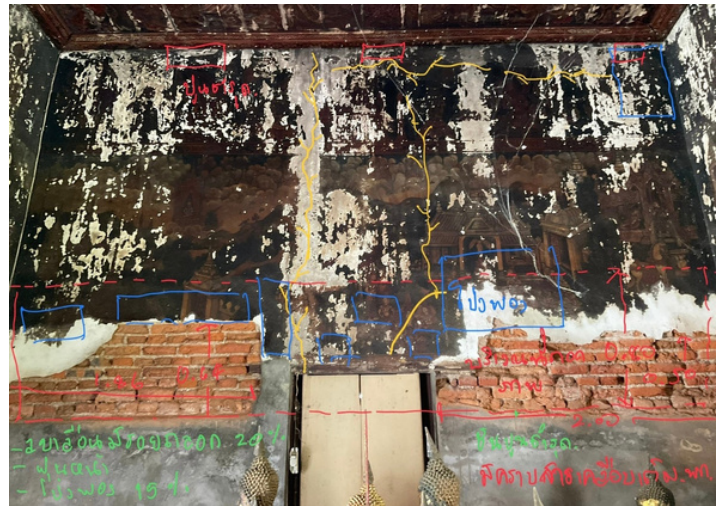
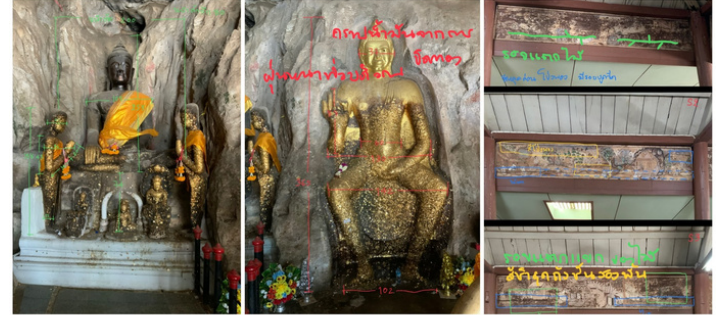
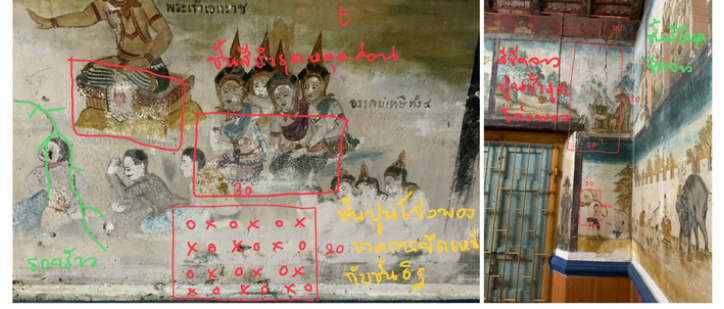
บันทึกสภาพความชำรุดของงานจิตรกรรมและประติมากรรมที่ทำการสำรวจ  
 โดยจดบันทึก และใช้ลายเส้นสัญลักษณ์
