ภัยเงียบบ

ของศิลปวัตถุ

บ้านไม้ประดับมุกศิลปะญี่ปุ่นในประเทศไทย

ณ พระวิหารหลวง วัดราชประดิษฐสถิตมหาสีมาราม

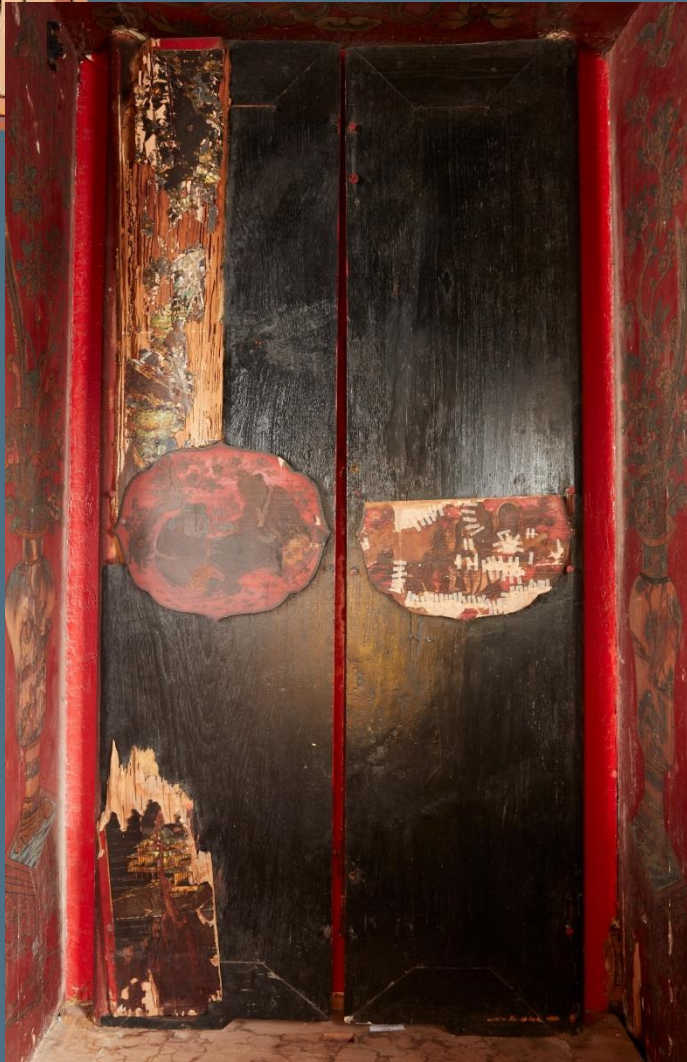
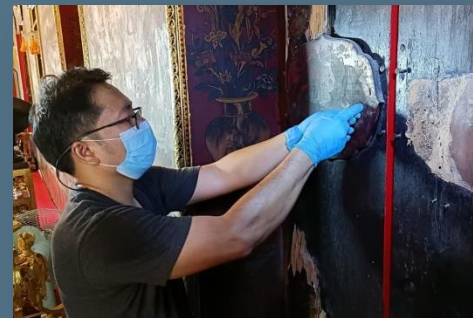
บานไม้ประดับรักลายฉุน
หมายเลขรหัส W8.5

จากการดำเนินงานในโครงการอนุรักษ์
ซ่อมแซมบานไม้ประดับมุกศิลปะญี่ปุ่นใน
ประเทศไทย ณ พระวิหารหลวง วัดราช
ประดิษฐฯ เมื่อวันอังคารที่ ๒ สิงหาคม
๒๕๖๕ ที่ผ่านมานั้น ทางคณะทำงานได้
ดำเนินการถอดบานไม้ประดับมุกและบานไม้
ประดับรักลายฉลุออกจากบานหน้าต่างคู่
สุดท้าย บริเวณด้านหลังพระวิหาร ฝั่งขวาของ
พระประธาน ซึ่งเป็นศิลปวัตถุเพียงชุดเดียว
(บานไม้ประดับมุก ๒ ชั้น บานไม้ประดับรักลาย
ฉลุ ๒ ชั้น) ที่พบความเสียหายอันเกิดจากการ
กัดกินของปลวก

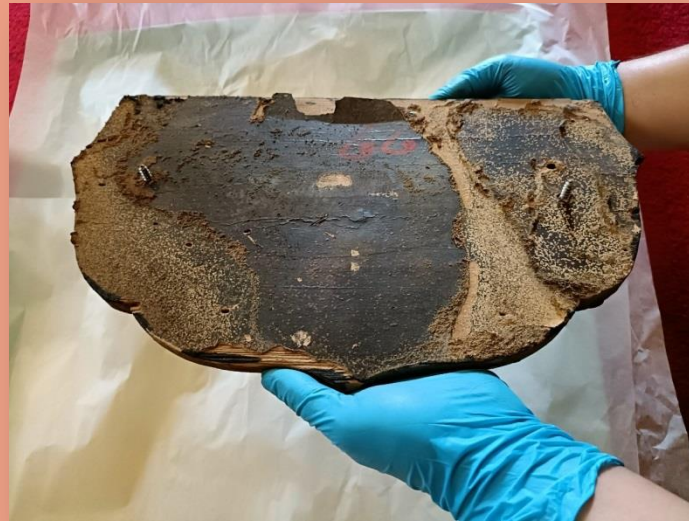
ด้านหลัง

โดยเฉพาะการกัดกินเนื้อไม้สนซึ่งเป็นไม้เนื้ออ่อน และเป็นโครงสร้างด้านหลังบานไม้ประดับมุก จนเป็นโพรงทั่วแผ่นงานทำให้เกิดความเสียหายลามต่อเนื่องมาที่ผิวยางรักประดับมุกบริเวณด้านหน้า เปลือกหอยที่เคยประดับอยู่บางส่วนหลุดร่วงสูญหายไป คงเหลือไว้แค่เพียงบางเสี้ยวของแผ่นงานทั้งหมดเท่านั้น ส่วนไม้โครงสร้างของหน้าต่างคาดว่าเป็นไม้เนื้อแข็งที่ปลวกไม่สามารถกัดกินได้ จึงไม่เกิดความเสียหายเท่าบานไม้ประดับมุกที่ประดับอยู่

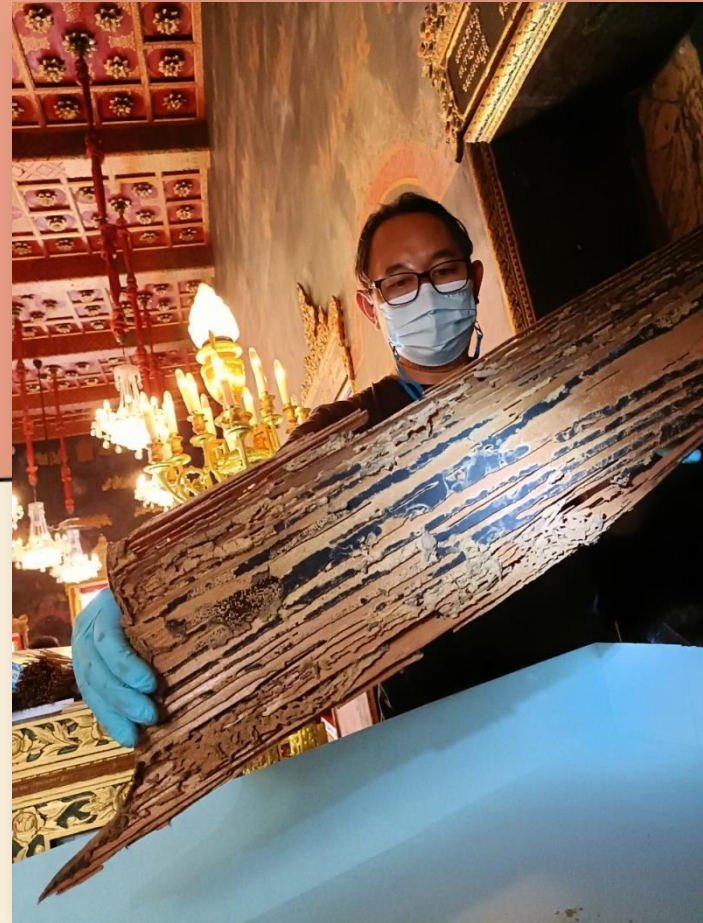
สภาพบริเวณด้านหลังบานไม้ประดับมุก
หมายเลขรหัส W8.1

จากนั้น เมื่อคณะทำงานถอดบานไม้ชุดนี้ออกมาแล้วจะเริ่มดำเนินการอนุรักษ์ซ่อมแซมตามลำดับ โดยเริ่มจากการสำรวจสภาพความเสียหายของชิ้นงานอย่างละเอียด จัดทำแผนผังการเสื่อมสภาพ ลงทะเบียนศิลปวัตถุ ถ่ายภาพชิ้นงานก่อนดำเนินการอนุรักษ์ ออบกำจัดแมลงด้วยไนโตรเจน Nitrogen (N₂) ทำความสะอาด และฉีกเสริมความมั่นคงแข็งแรงชิ้นงานที่เหลืออยู่ และในส่วนของแผ่นไม้ประดับมุกที่เสียหายหลุดไป ทางคณะทำงานจะร่วมกันปรึกษาหารือ กำหนดแนวทางการดำเนินงานต่อไป

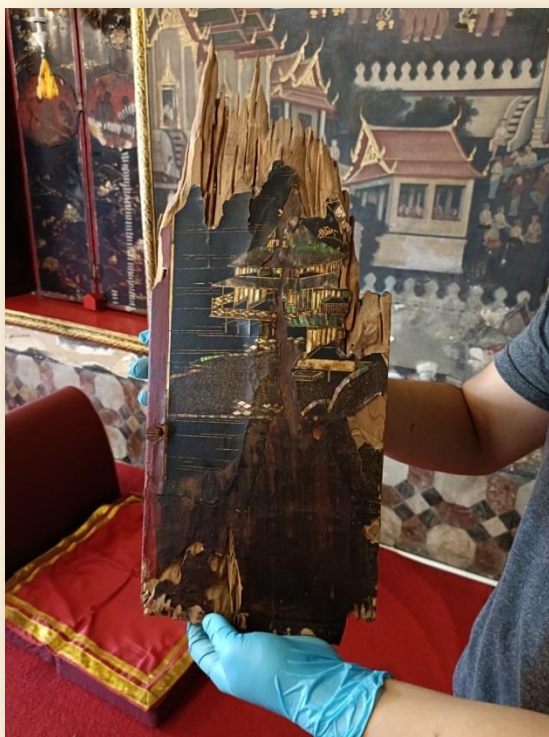
สภาพบริเวณด้านหน้าและด้านหลัง
บานไม้ประดับมุก หมายเลขรหัส W8.3

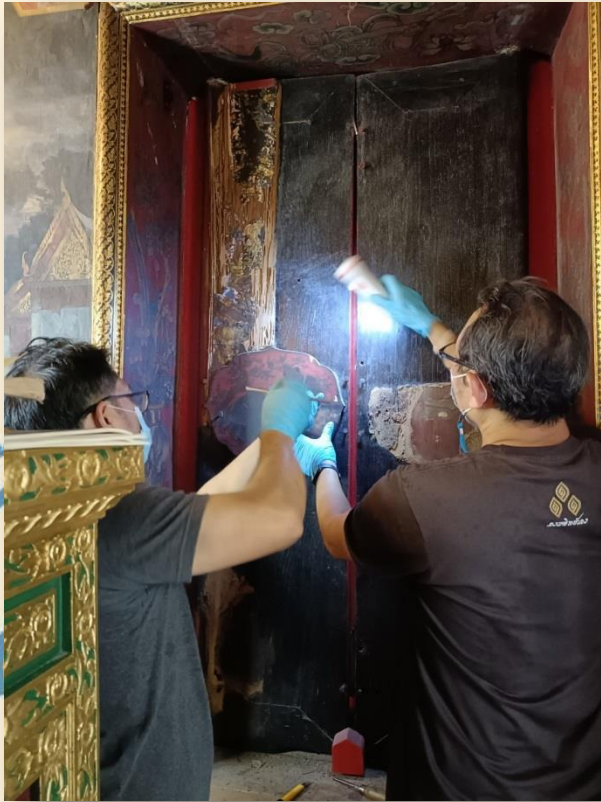
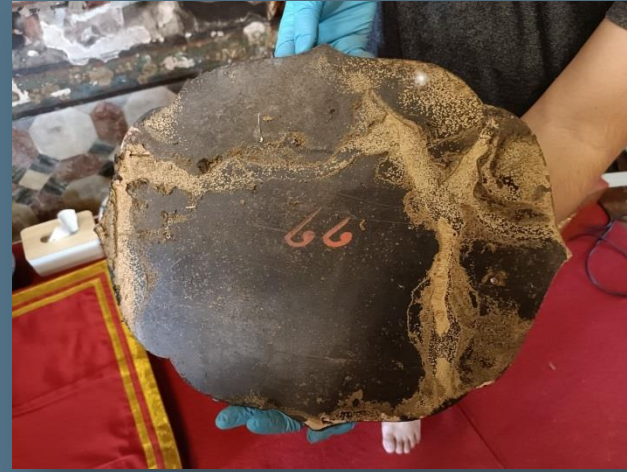
บานไม้ประดับปรักลายนูน หมายเลขรหัส W8.2
บริเวณด้านหลังมีหมายเลขตัวอักษรไทย “๑๑”
ซึ่งถูกเขียนจารึกไว้ในสมัยพระบาทสมเด็จพระจอมเกล้าเจ้าอยู่หัว

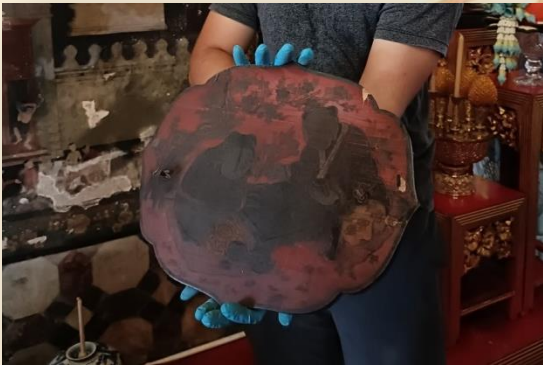
บริเวณที่ศิลปวัตถุชุดนี้ประดับอยู่นั้นเป็นมุขอับ
มีตู้พระธรรมวางบังไว้ด้านหน้าช่องหน้าต่าง จึงไม่ได้
เปิดใช้งานตามปกติเหมือนบานหน้าต่างบานอื่นในพระ
วิหาร เมื่อคณะทำงานถอดบานไม้ประดับมุกที่เหลือ
ออกแล้วจึงพบว่าปลวกอาศัยอยู่ใต้พื้นดินทำท่อ
ทางเดินทะลุขึ้นมาตามรอยแยกของพื้นคอนกรีต และ
รอยเชื่อมต่อระหว่างผนังจนถึงบานไม้ประดับมุกนั่นเอง

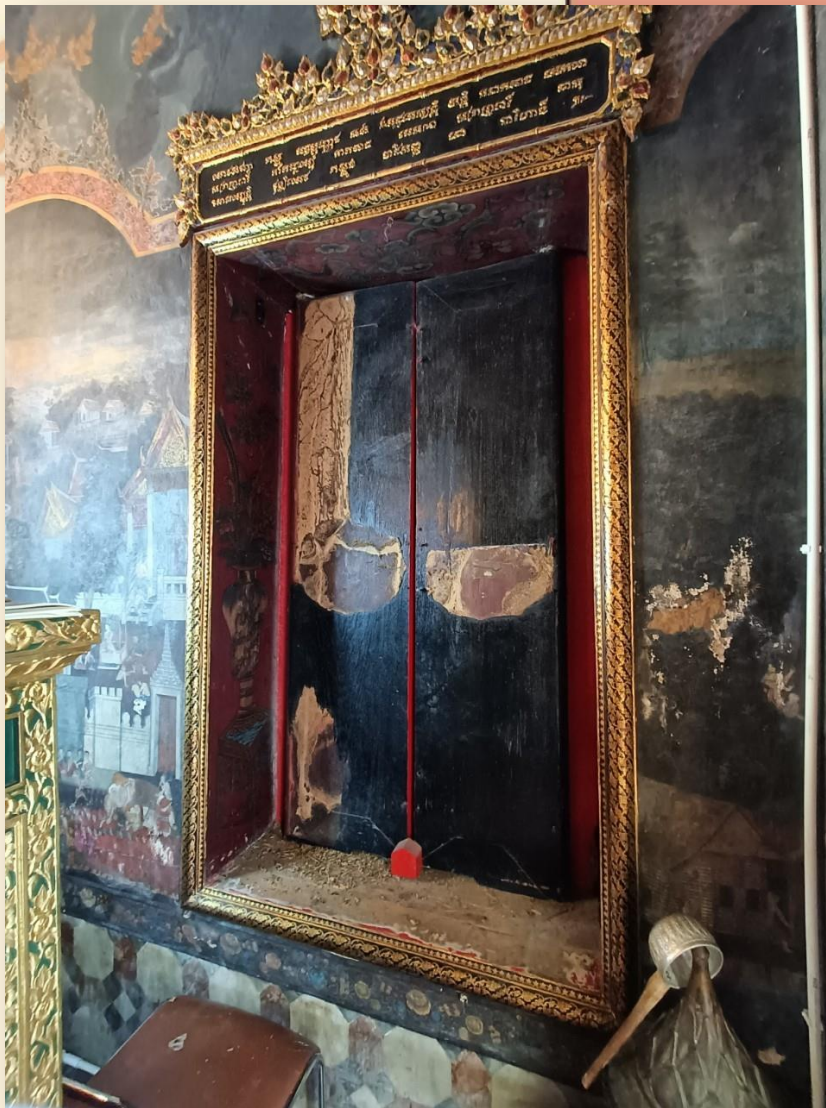
บานหน้าต่างเมื่อถอดบานไม้ประดับมุกออก
แล้ว พบร่องรอยเศษไม้สนที่ปลวกกัดกินเพื่อสร้าง
ทางเดิน
