อัตลักษณ์

ปราสาทพิมาย

เอกสารประกอบการเสวนาวิชาการ  
เรื่อง “อัตลักษณ์ทับหลังปราสาทพิมาย  
และทับหลังพบใหม่ในจังหวัดนครราชสีมา”

## อัตลักษณ์ ทับหลังปราสาทพิมาย

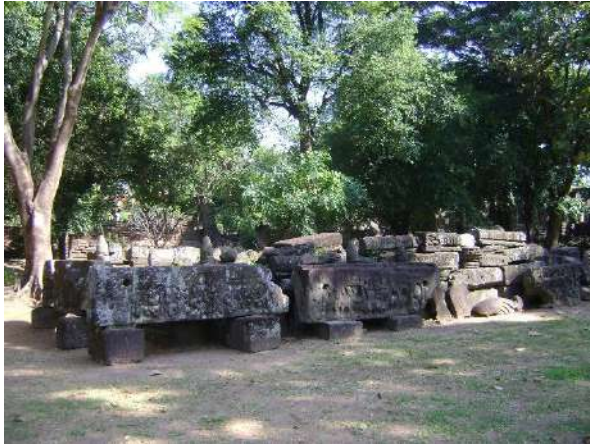
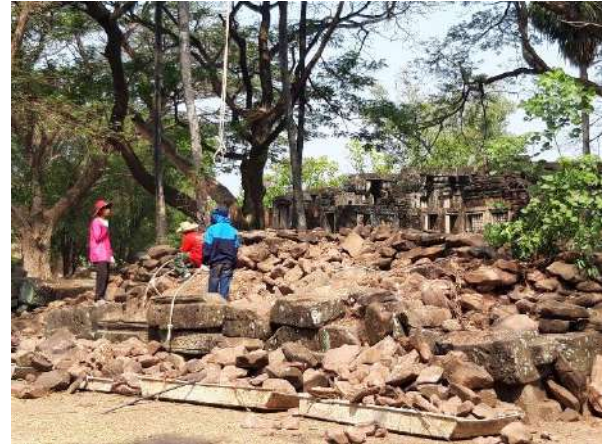
ภาพที่ ๑ - ๒ ทับหลังและกองหินบริเวณด้านหลังปราสาทพิมาย เมื่อปี ๒๕๖๒

เมื่อปี ๒๕๖๒ อุทยานประวัติศาสตร์พิมายดำเนินโครงการพัฒนาภูมิทัศน์ภายในปราสาทพิมาย ซึ่งได้มีการเคลื่อนย้ายกองหินทรายที่หลงเหลือจากการบูรณะปราสาทพิมายในอดีต (ช่วงปี ๒๕๐๗ - ๒๕๓๐) เดิมมีสภาพกองรวมกันไว้หลายกองบริเวณด้านหลังปราสาทพิมาย (ภาพที่ ๑ - ๒) จึงได้ดำเนินการคัดแยก จำแนก ทำทะเบียน จัดเรียง ตามประเภทของชิ้นส่วนสถาปัตยกรรม จากการดำเนินงานดังกล่าวพบทับหลัง จำนวน ๓๗ ชิ้น ส่วนใหญ่มีสภาพแตกชำรุด และมีบางชิ้นที่สามารถนำมาประกอบกันได้<sup>๑๐</sup>

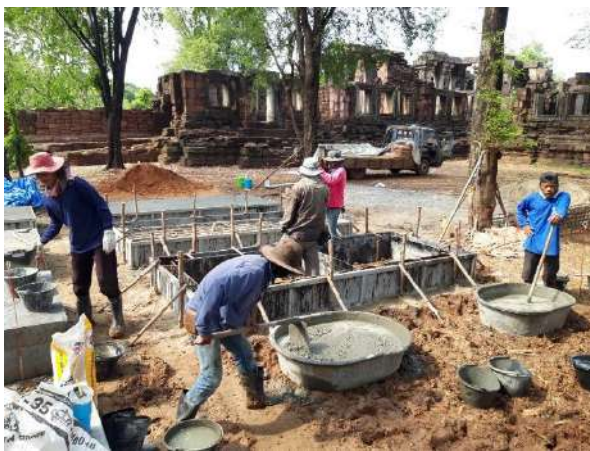
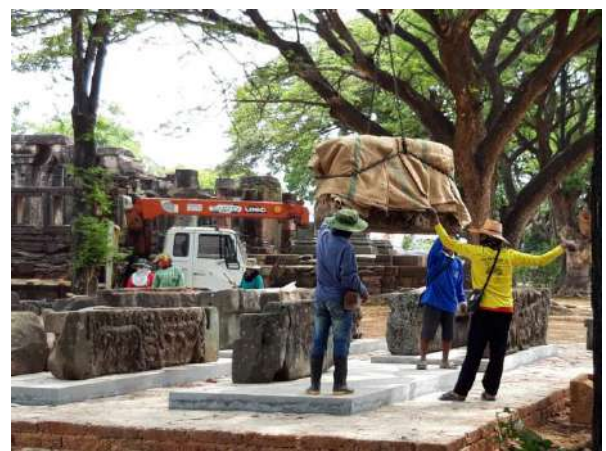
ภาพที่ ๓ - ๔ การก่อสร้างลานจัดแสดงทับหลังปราสาทพิมาย เมื่อปี ๒๕๖๓

ต่อมาในปี ๒๕๖๓ อุทยานประวัติศาสตร์พิมายดำเนินโครงการทำลานจัดแสดงทับหลัง (ภาพที่ ๓ - ๔) บริเวณใกล้กับโคปุระด้านเหนือ (อุตรโคปุระ) ของกำแพงปราสาท โดยนำทับหลังจากที่เคยตั้งวางอยู่ตาม โบราณสถานต่างๆ เช่น บรรณาลัย ฐานวิหาร และที่พบจากการคัดแยกกองหินด้านหลังปราสาทตามโครงการ ปรับปรุงภูมิทัศน์เมื่อปี ๒๕๖๒ จำนวนรวม ๒๗ ชิ้น นำมาจัดวางเรียงให้เป็นระเบียบ เพื่อเป็นแหล่งเรียนรู้อีกจุด หนึ่งภายในบริเวณอุทยานประวัติศาสตร์พิมาย<sup>๑๑</sup>

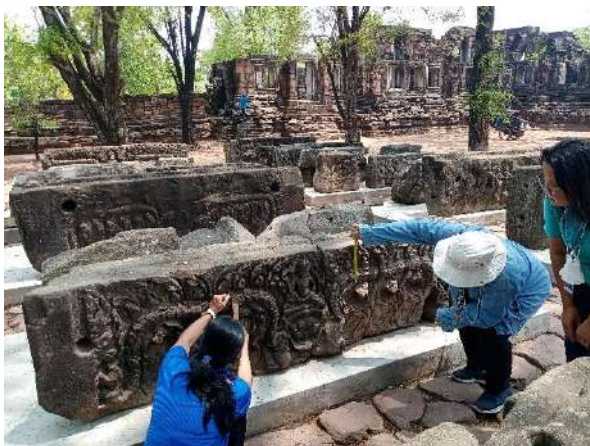
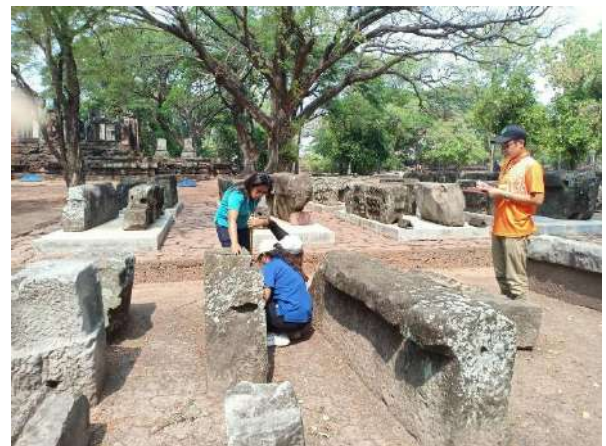
ภาพที่ ๕ - ๖ การศึกษาสำรวจและรวบรวมข้อมูลทับหลังปราสาทพิมาย เมื่อปี ๒๕๖๖

จากการสำรวจและรวบรวมข้อมูลทับหลังปราสาทพิมายที่ปรากฏในปัจจุบัน (ภาพที่ ๕ - ๖) พบว่ามีทับหลังที่ติดตั้งอยู่ที่ตัวปราสาทพิมาย จำนวน ๕๓ แผ่น (ทับหลังของจริง ๕๑ แผ่น และทับหลังจำลอง ๒ แผ่น) ทับหลังที่ย้ายไปจัดแสดงและเก็บรักษา ณ พิพิธภัณฑ์สถานแห่งชาติพิมาย จำนวน ๖๓ แผ่น และ

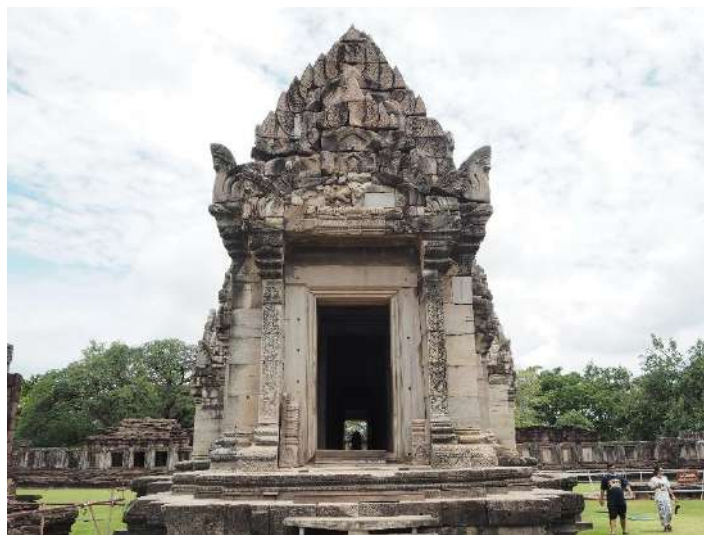
ภาพที่ ๗ ปราสาทประธานปราสาทพิมาย กับพื้นที่ว่างของทับหลังที่สาบสูญ

ขนาดทับหลัง ยาว ๒๔๐ เซนติเมตร สูง ๕๖ เซนติเมตร และยาวเกินกรอบประตูทั้งสองข้าง ๆ ละ ๑๐ เซนติเมตร

ตามตารางที่ ๑ และ ๒ จะพบว่ามีทับหลังขาดหายไปเพียง ๔ แผ่นเท่านั้น (ภาพที่ ๗) หรืออาจกล่าวได้ว่า ทับหลังปราสาทพิมายมีปรากฏเกือบครบถ้วนตามจำนวนที่คาดการณ์ หากแต่บางชิ้นชำรุดแตกหักเป็นชิ้นเล็ก ประกอบกับความชำรุดทรุดโทรมของโบราณสถาน โดยเฉพาะอาคารที่สร้างจากหินทรายแดง (หินโคลน Mudstone) และการเคลื่อนย้ายสับเปลี่ยนตำแหน่งของทับหลังในอดีตที่ผ่านมา จึงทำให้ทับหลังส่วนใหญ่ไม่อาจนำไปบูรณะติดตั้งที่ตัวโบราณสถานได้ หรือที่เห็นติดตั้งอยู่จำนวนหนึ่งก็มีใช้ตำแหน่งที่ตั้งดั้งเดิม แต่เป็นการจัดวางเพื่อสื่อความหมายองค์ประกอบทางสถาปัตยกรรมเท่านั้น

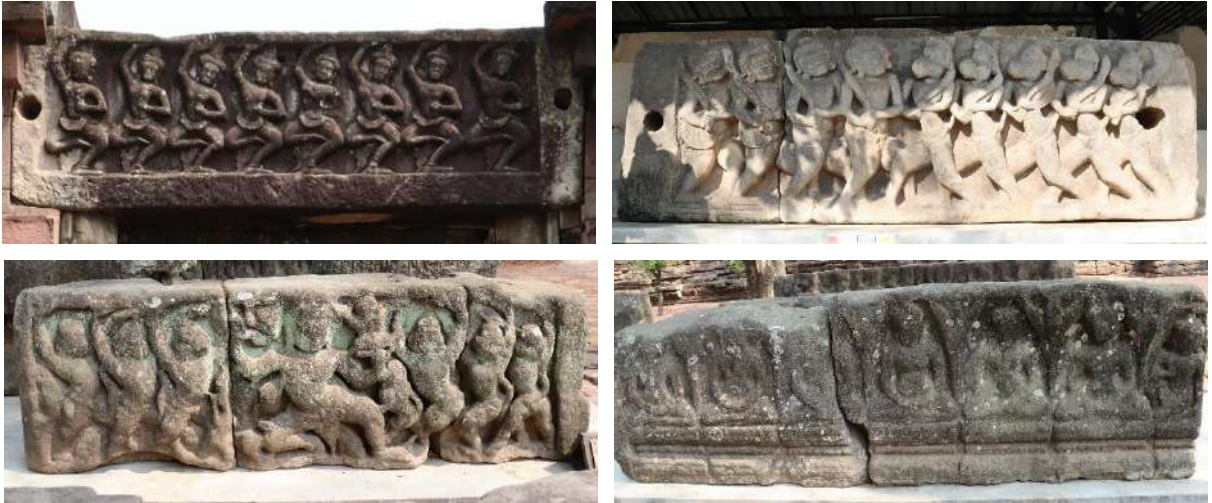
ภาพที่ ๘ ตัวอย่างทับหลังปราสาทพิมายแบบที่ ๑ ทับหลังแสดงภาพบุคคลขนาดใหญ่

**แบบที่ ๑ ทับหลังแสดงผลภาพบุคคลขนาดใหญ่ (ภาพที่ ๘)** เป็นภาพเล่าเรื่องหรือภาพบุคคลยืนเต็มพื้นที่ทับหลัง โดยไม่มีลายพันธุ์พฤกษาเข้ามาประกอบ ทับหลังรูปแบบนี้เป็นที่นิยมมากก่อนในศิลปะบาปวน<sup>๑๕</sup> ต่อมาสมัยหลังคือศิลปะนครวัดและศิลปะขอม นิยมทำเป็นพระพุทธรูปยืนหรือนั่งเรียงแถวอยู่ในซุ้ม

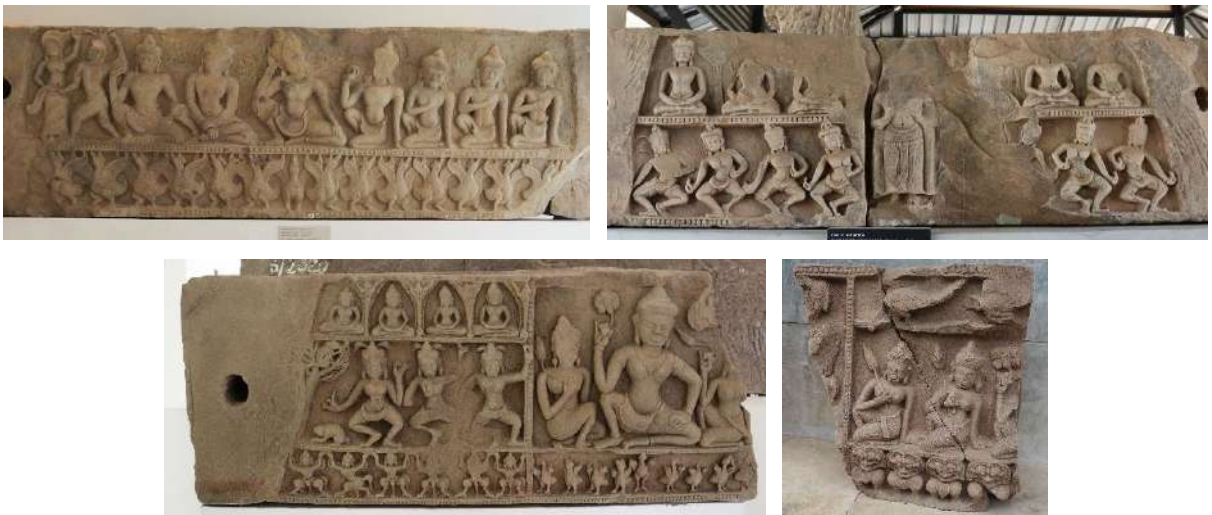
ภาพที่ ๙ ตัวอย่างทับหลังปราสาทพิมายแบบที่ ๒ ทับหลังแสดงภาพเล่าเรื่องแบ่งเป็น ๒ แถว หรือแบ่งเป็นช่อง

**แบบที่ ๒ ทับหลังแสดงผลภาพเล่าเรื่องแบ่งเป็น ๒ แถว (ภาพที่ ๙)** โดยแบ่งตามแนวนอน เพื่อสลักภาพเล่าเรื่องบุคคล และแถวสัตว์ เช่น หงส์ หรือสิงห์ เป็นองค์ประกอบภาพแบบบาปวนอีกลักษณะหนึ่ง<sup>๑๖</sup> และบางครั้งก็มีการแบ่งพื้นที่ตามแนวตั้งด้วย ซึ่งน่าจะได้รับอิทธิพลมาจากรูปแบบการแกะสลักที่ผนังปราสาทบาปวนที่นิยมแบ่งภาพเล่าเรื่องเป็นช่องสี่เหลี่ยมหลายช่อง

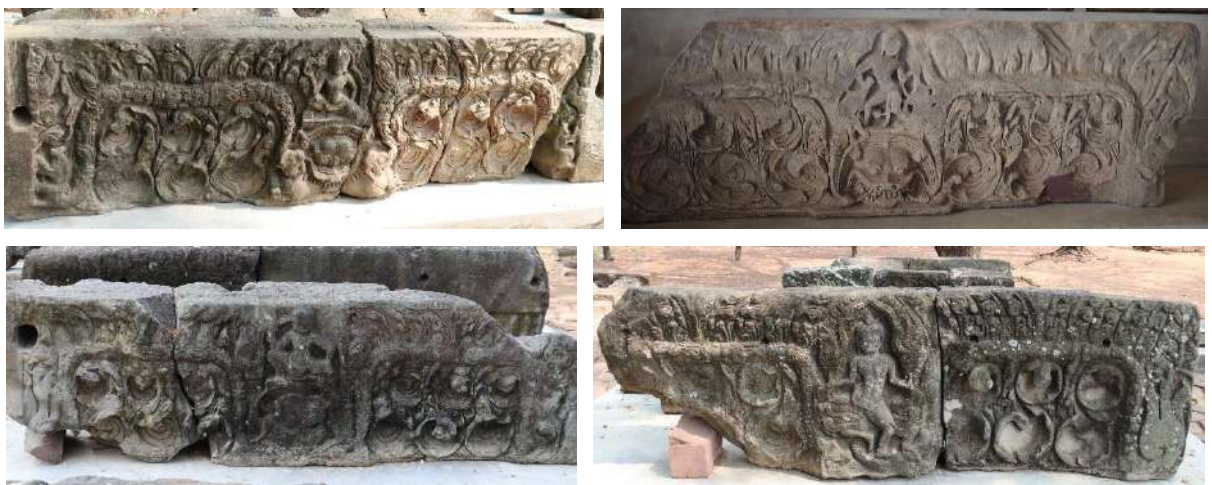
ภาพที่ ๑๐ ตัวอย่างทับหลังปราสาทพิมายแบบที่ ๓ ภาพหน้ากาล (หรือบุคคล หรือสัตว์) และท่อนพวงมาลัย

**แบบที่ ๓ ทับหลังแสดงผลภาพหน้ากาลและท่อนพวงมาลัย (ภาพที่ ๑๐)** ตรงกลางทำเป็นรูปหน้ากาล (หรือบุคคล หรือสัตว์) มีท่อนพวงมาลัยที่เกิดจากตรงกลาง วกขึ้นเหยียดออกทั้งสองข้าง แล้ววกตกลงมา ทับหลังรูปแบบนี้เป็นที่นิยมมากก่อนในศิลปะบาปวน หากแต่มีรายละเอียดอยู่ ๓ - ๔ ประการที่สังเกตได้ถึง ความแตกต่าง จนจัดเป็นเอกลักษณ์ของศิลปะสกุลช่างพิมายอย่างแท้จริง

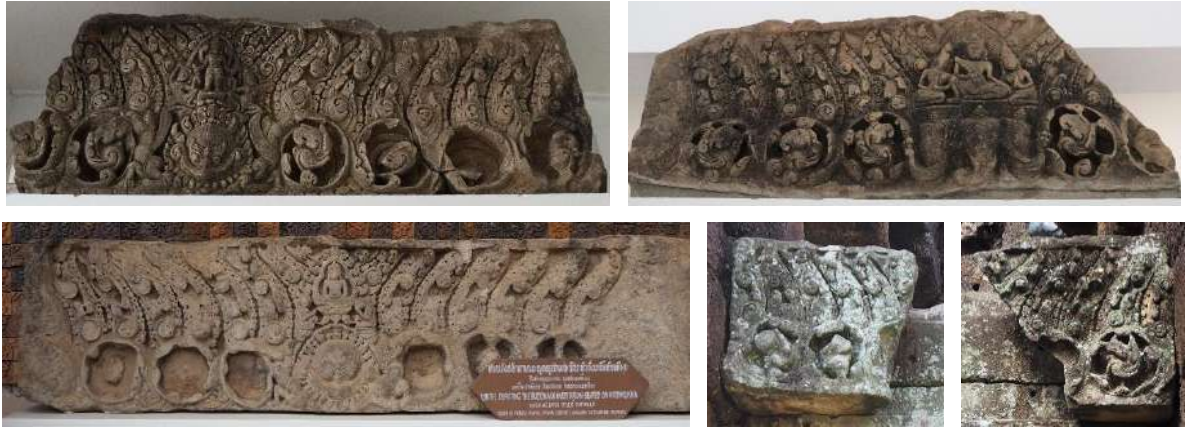
ภาพที่ ๑๑ ตัวอย่างทับหลังปราสาทพิมายแบบที่ ๔ ทับหลังแสดงลายใบไม้มีวน ๑ ชั้น ศิลปะบายน

**แบบที่ ๔ ทับหลังแสดงผลลายใบไม้มีวน ๑ ชั้น (ภาพที่ ๑๑)** เป็นทับหลังศิลปะขอมรูปแบบหนึ่ง มีขนาดเล็กลง สลักลายหน้ากาลหรือภาพเทพอยู่กึ่งกลาง ขนาบข้างด้วยลายใบไม้มีวน ๑ ชั้น ด้านบนเป็นลายใบไม้สามเหลี่ยม โดยที่ไม่ปรากฏลายท่อนพวงมาลัยแล้ว และเป็นที่น่าสังเกตว่า ทับหลังปราสาทพิมายในรูปแบบนี้ นิยมทำลายใบไม้สามเหลี่ยมที่มีปลายสะบัดแยกออกจากกึ่งกลางทับหลัง

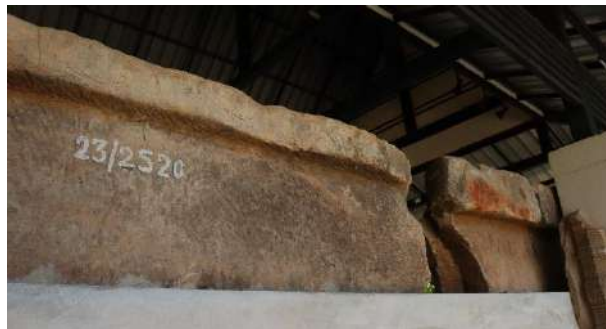
ภาพที่ ๑๒ ด้านหลังของทับหลังปราสาทพิมาย นิยมทำ “ชนแคบ”

แค่มองจากด้านหลัง ก็(อาจ)รู้ได้ว่าเป็นทับหลังปราสาทพิมาย เนื่องจากในช่วงพุทธศตวรรษที่ ๑๖ - ๑๗ “ทับหลังประดับ” โดยทั่วไป ด้านหลังจะมี “ชน” (หรือบางท่านเรียกว่า บ่า) ซึ่งเกิดจากการบากหินส่วนล่างออกไป คงเหลือหินด้านบนที่ยื่นออกมา เพื่อที่จะใช้เกี่ยวบนส่วนหนึ่งของ “ทับหลังจริง” หรือใช้เกี่ยวบนก้อนหินที่อยู่เหนือทับหลังจริง อาจจะสูงหรือเตี้ยก็แล้วแต่เทคนิคช่างก่อสร้างปราสาท<sup>๑๗</sup> สำหรับทับหลังปราสาทพิมายนิยมบากหรือสกัดหินส่วนล่างตามแนวความสูงของทับหลังออกไปมาก จึงทำให้ “ชนแคบ” เมื่อเทียบสัดส่วนแล้วพบว่า ความกว้างของชน จะมีเพียง ๑ ใน ๓ หรือ ๑ ใน ๔ ส่วน ของความกว้างทับหลังทั้งแผ่น (ภาพที่ ๑๒) ในขณะที่ทับหลังจากปราสาทแห่งอื่นๆ จะมี “ชน” ที่หนากว่า (ภาพที่ ๑๓) ด้วยเหตุนี้จึงทำให้ทราบว่า “ชน” ของทับหลังปราสาทพิมาย มิได้ใช้เกี่ยวบนทับหลังจริง หากแต่จะใช้เกี่ยวบนก้อนหินที่อยู่เหนือทับหลังจริงอีกที

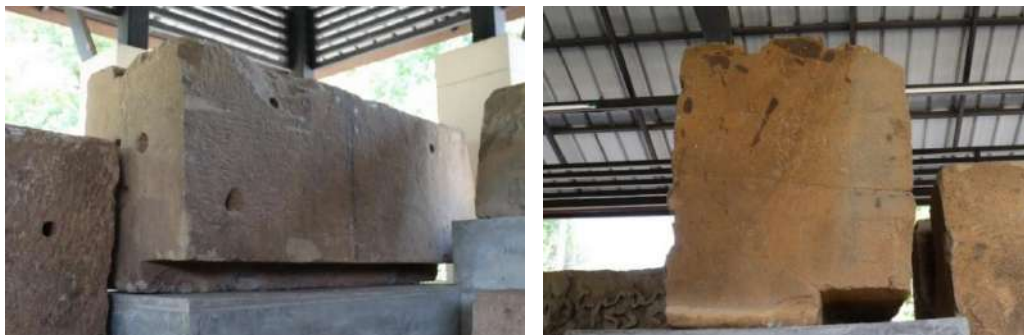
ภาพที่ ๑๓ ด้านหลังของทับหลังปราสาทพะโค อำเภอไชยชัย มี “ชน” ที่หนามาก

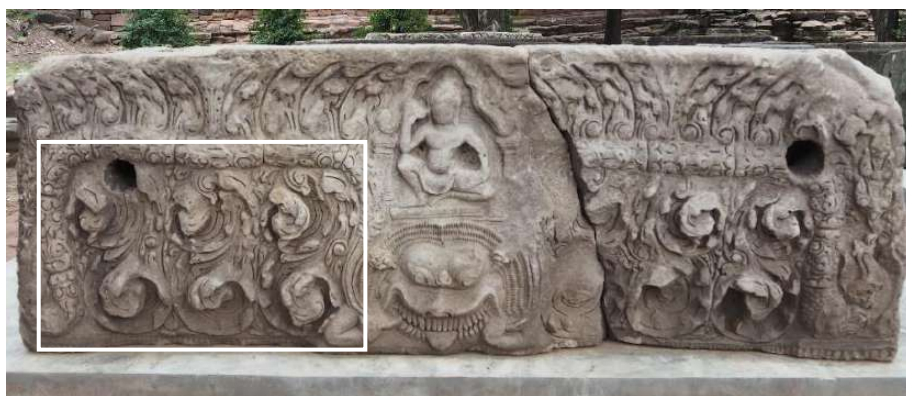
ภาพที่ ๑๔ ทับหลังปราสาทพิมาย แสดงลายใบไม้ม้วน ๒ ชั้น ใต้ท่อนพวงมาลัย จำนวนด้านละ ๓ ชุต

**๑. ลายใบไม้ม้วน ๒ ชั้น ใต้ลายท่อนพวงมาลัย และมีจำนวนด้านละ ๓ ชุต (ภาพที่ ๑๔)** เป็น ลักษณะพิเศษของทับหลังปราสาทพิมาย<sup>๒๐</sup> ที่ต่างไปจากทับหลังของปราสาทแห่งอื่น ๆ ที่นิยมทำลายใบไม้ม้วน ใต้ท่อนพวงมาลัยเพียง ๑ ชั้นต่อด้วยลายใบไม้รูปสามเหลี่ยม มีจำนวนด้านละ ๒ - ๓ ชุต (ภาพที่ ๑๕) ทับหลัง ปราสาทพนมรุ้ง (ภาพที่ ๑๖) ก็มีรูปแบบเดียวกับทับหลังปราสาทพิมาย จึงควรจัดเป็นสกุลช่างเดียวกัน โดย ปราสาทพิมายสร้างขึ้นก่อนและเป็นต้นแบบให้กับปราสาทพนมรุ้งอีกทีหนึ่ง<sup>๒๑</sup> ในขณะที่ทับหลังสลักภาพอุมา มเหศวร ปราสาทสองพี่น้อง เมืองศรีเทพ สลักลายใบไม้ม้วน ๓ ชั้น ใต้ลายท่อนพวงมาลัย มีจำนวนด้านละ ๒ ชุต<sup>๒๒</sup> (ภาพที่ ๑๗) นั่นก็ควรเป็นพัฒนาการที่ต่อยอดจากทับหลังปราสาทพิมายอีกที

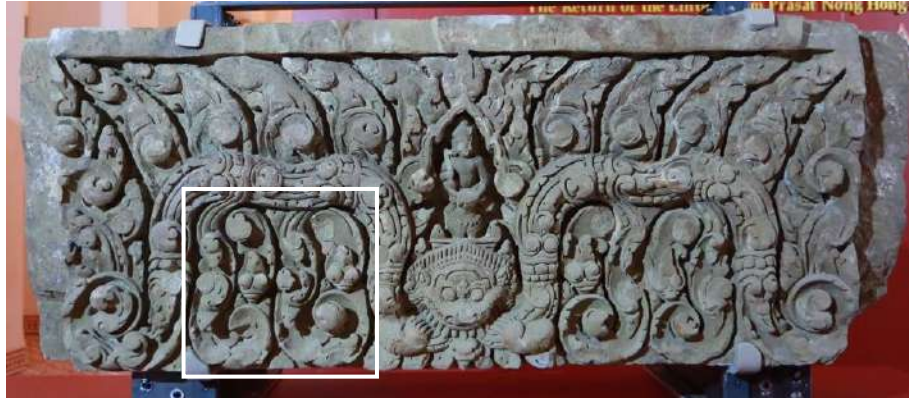
ภาพที่ ๑๕ ทับหลังปราสาทหนองหงส์ อำเภอโนนดินแดง จังหวัดบุรีรัมย์ ศิลปะบาบวน

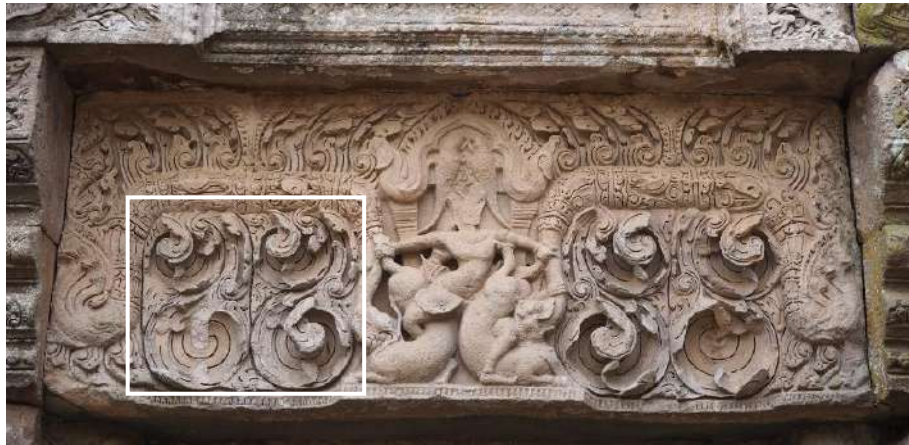
ภาพที่ ๑๖ ทับหลังปราสาทพนมรุ้ง มีรูปแบบเดียวกับทับหลังปราสาทพิมาย จัดเป็นสกุลช่างเดียวกัน

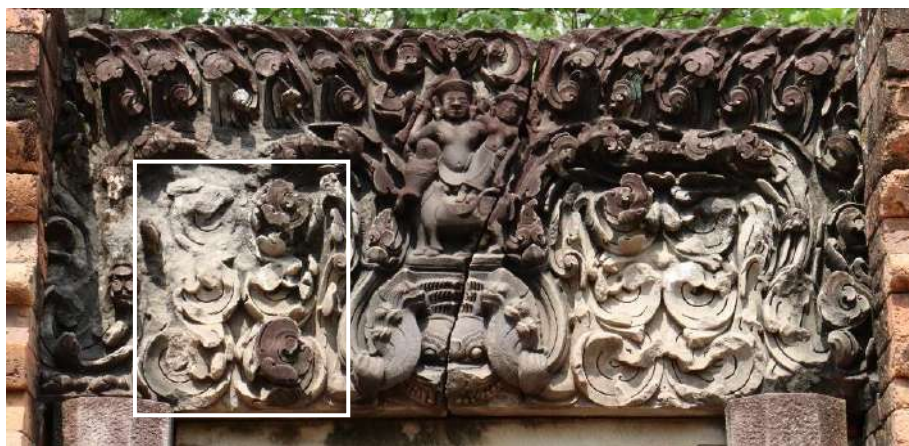
ภาพที่ ๑๗ ทับหลังอุ้มามเหศวร ปรางค์สองพี่น้อง เมืองศรีเทพ สลักลายใบไม้มีวน ๓ ชั้น ใต้ท่อนพวงมาลัย

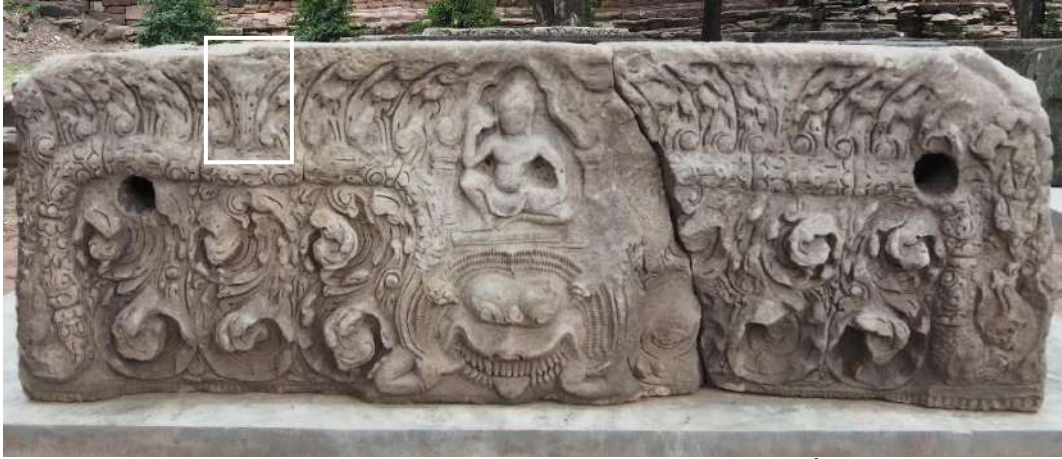
ภาพที่ ๑๘ ทับหลังปราสาทพิมาย แสดงลายดอกบัวขาบเล็กๆ เหนือเสี้ยวท่อนพวงมาลัย

(กึ่งกลางของท่อนพวงมาลัยแต่ละข้าง) ซึ่งก็ส่งผลให้ลวดลายใบไม้รูปสามเหลี่ยมเหนือท่อนพวงมาลัย ต้องสลับปลายออกจากลายดอกบัวขาบที่อยู่ตรงเสี้ยวนี้ ลักษณะดังกล่าวไม่ปรากฏที่ใดนอกจากที่ปราสาทพิมายและปราสาทพนมรุ้ง ซึ่งจัดเป็นสกุลช่างเดียวกัน อย่างไรก็ตามก็เชื่อว่าน่าจะได้รับอิทธิพลจากทับหลังในศิลปะคลังที่นิยมมีลายแบ่งเสี้ยวพวงมาลัย เช่น ทับหลังที่ปราสาทเมืองต่ำ (ภาพที่ ๒๐) เป็นต้น

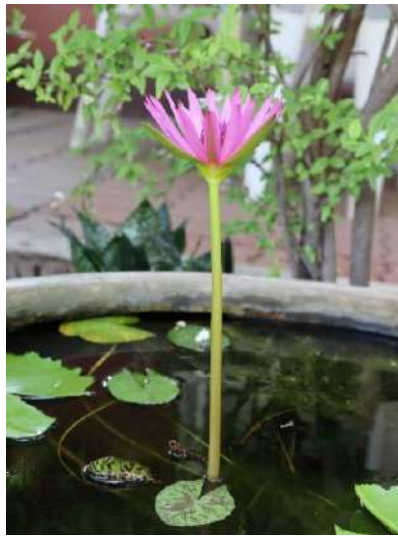
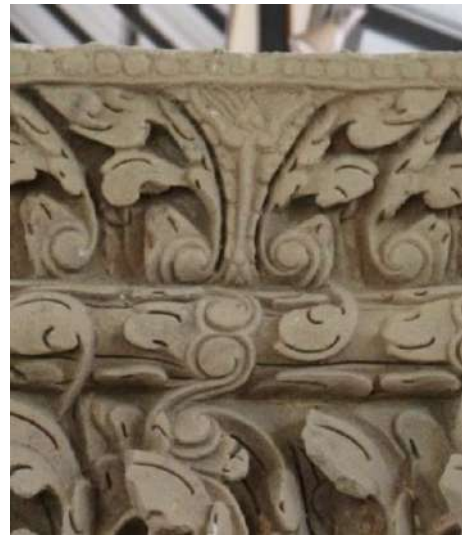
ภาพที่ ๑๙ ดอกบัวขาบ หรือบัวสาย เทียบกับลวดลายบนทับหลังปราสาทพิมาย

๒. ลายดอกบัวขาบเล็กๆ เหนือเสี้ยวท่อนพวงมาลัย (ภาพที่ ๑๘) เป็นลักษณะพิเศษของทับหลังปราสาทพิมาย<sup>๒๓</sup> มีลักษณะเป็นลายดอกไม้ที่มีกลีบเรียวแหลม กลีบเรียงซ้อนกันคล้ายดอกไม้กำลังผลิบาน มีก้านยาว แลเห็นเฉพาะด้านข้าง มีรูปร่างคล้ายดอกบัวขาบหรือบัวสาย (ภาพที่ ๑๙) จึงเรียกว่า “ลายดอกบัวขาบ” จัดเป็นลายแทรกขนาดเล็ก ที่มีมาแล้วตั้งแต่ทับหลังศิลปะพระโค ครึ่งแรกพุทธศตวรรษที่ ๑๕ แต่ใน ความพิเศษของทับหลังปราสาทพิมายคือ ปรากฏลายดอกบัวขาบเล็กๆ บริเวณเสี้ยวเหนือท่อนพวงมาลัย

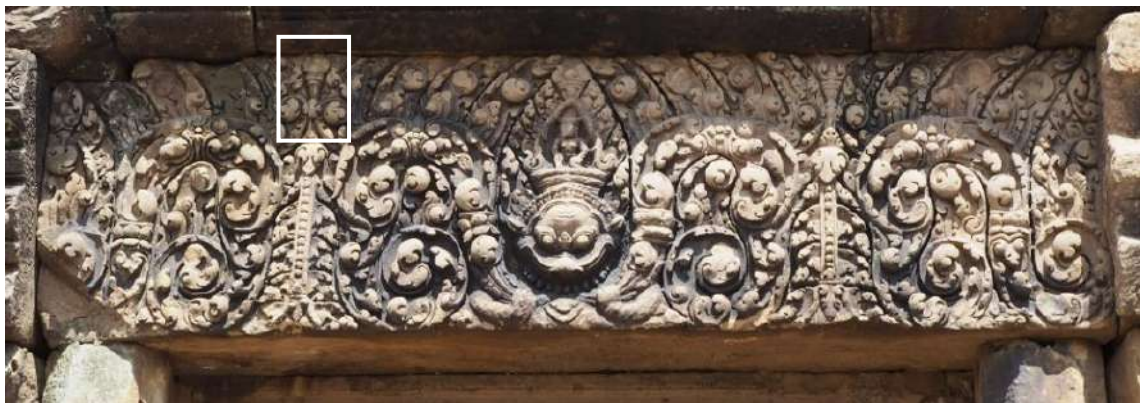
ภาพที่ ๒๐ ทับหลังปราสาทเมืองต่ำ ศิลปะบาปวน ที่ยังคงมีลายอุบะแบ่งเสี้ยวท่อนพวงมาลัย ตามแบบศิลปะคลัง

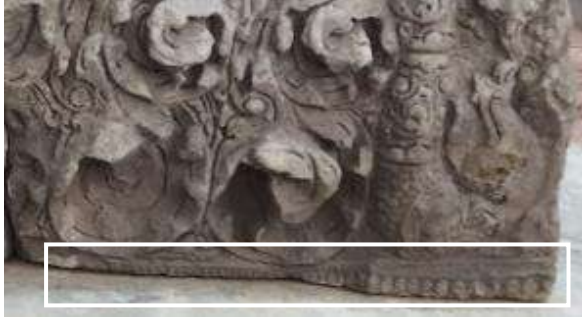
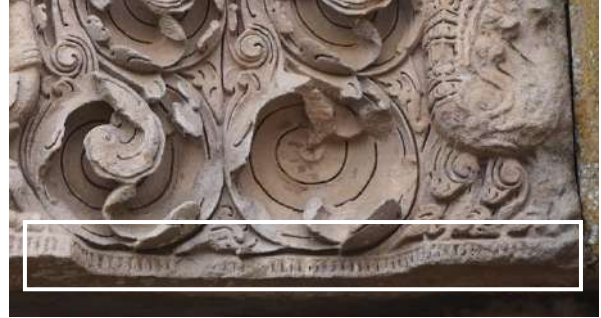
ภาพที่ ๒๑ ทับหลังปราสาทพิมาย ขยายจากภาพที่ ๑๔ ภาพที่ ๒๒ ทับหลังปราสาทพนมรุ้ง ขยายจากภาพที่ ๑๖ แสดงภาพแถวลายกลีบบัวขนาดเล็กประดับด้านล่างทับหลัง

๓. แถวลายกลีบบัวขนาดเล็กประดับขอบล่างของทับหลัง (ภาพที่ ๒๑) เป็นแถบลายรูปกลีบบัวขนาดเล็กมาก ๆ อยู่ที่ส่วนล่างสุดของทับหลัง<sup>๒๔</sup> พบความนิยมมาก่อนในทับหลังศิลปะบาปวน แต่ที่ทับหลังปราสาทพิมายและปราสาทพนมรุ้ง (ภาพที่ ๒๒) ซึ่งจัดเป็นสกุลช่างเดียวกัน แถวลายกลีบบัวนี้จะมีขนาดเล็กกว่ามาก

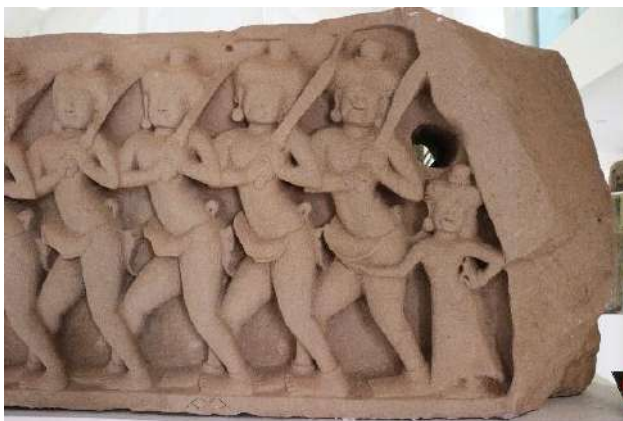
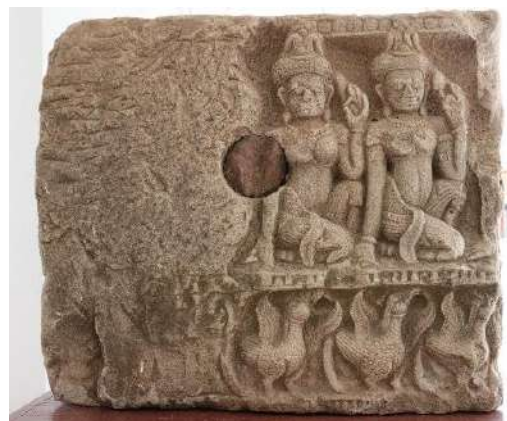
ภาพที่ ๒๓ - ๒๔ ทับหลังปราสาทพิมาย แสดงภาพสตรีนุ่งผ้าถุงยาว ในอิริยาบถยืน และนั่ง

๔. ภาพสตรีร่ายรำนุ่งสมพทหรือโจงกระเบนสั้น ก่อนหน้านี้ภาพสลักสตรีในศิลปะเขมรโบราณนิยมนุ่งผ้าถุงยาวกรอมเท้า อันเป็นลักษณะการนุ่งผ้าของสตรี ในอิริยาบถยืนและนั่ง (ภาพที่ ๒๓ - ๒๔) หากเป็นบุรุษก็จะนุ่งสมพทหรือโจงกระเบนสั้น ส่วนทับหลังปราสาทพิมายพบว่าสตรีที่อยู่ในอิริยาบถร่ายรำจะนุ่งผ้าโจงกระเบนสั้นแบบบุรุษ (ภาพที่ ๒๕) สันนิษฐานว่าเป็นไปเพื่อความเหมาะสมในการแยกขาและยกเท้าร่ายรำ ในเบื้องต้นสันนิษฐานว่าน่าจะเกิดขึ้นที่ปราสาทพิมายเป็นแห่งแรก ก่อนที่จะแพร่หลายไปยังภาพสลักสตรีหรือนางอัปสรร่ายรำนุ่งสมพทสั้น ในศิลปะนครวัดและศิลปะบาปวน (ซึ่งต้องรอการตรวจสอบที่แน่ชัดต่อไป)

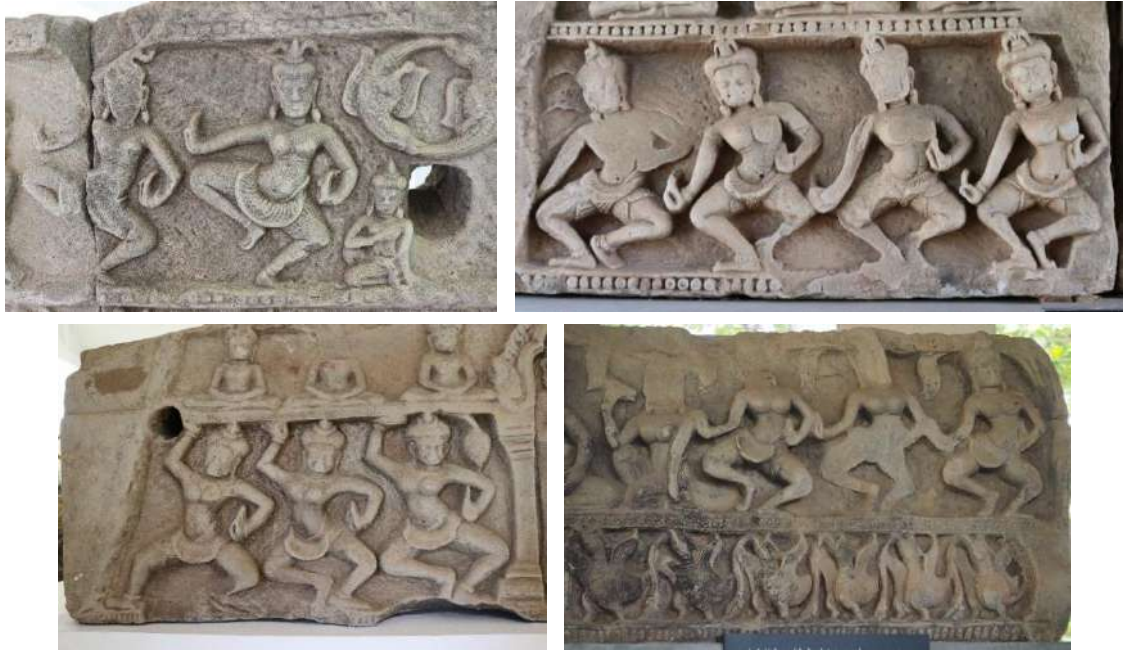
ภาพที่ ๒๕ ทับหลังปราสาทพิมาย แสดงภาพสตรีรูงสมพตหรือโจงกระเบนสั้น ในอิริยาบถร้ายรำ

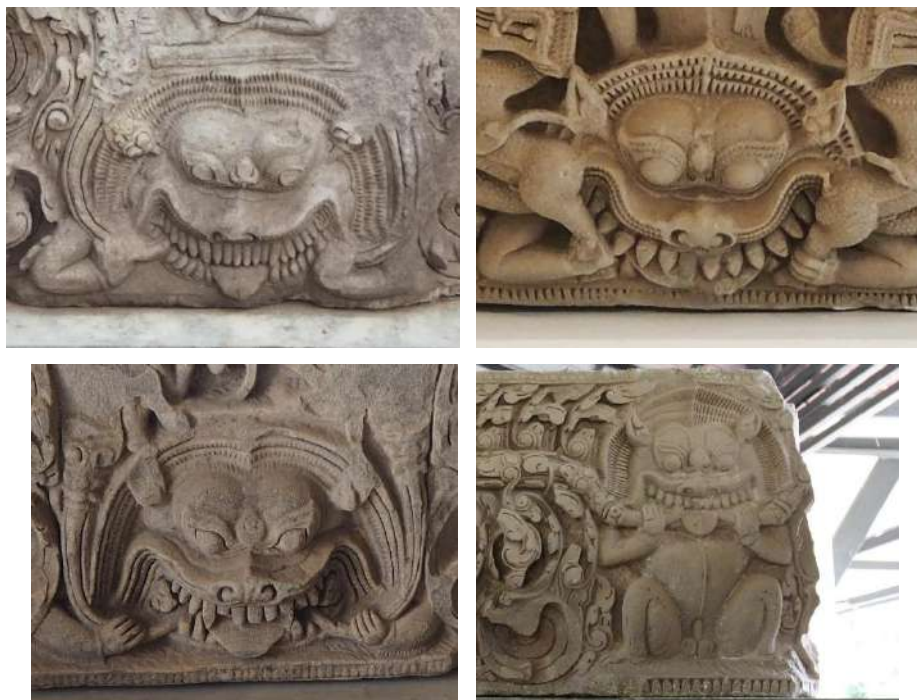
ภาพที่ ๒๖ ตัวอย่างหน้ากาลหรือสิงห์มีแผงคอป็นกรออบรอบศีรษะลักษณะเส้นเล็ก ๆ ถึ่ ๆ ทับหลังปราสาทพิมาย

๕. ภาพหน้ากาลหรือสิงห์ มีแผงขนคอป็นกรออบรอบศีรษะลักษณะเส้นเล็ก ๆ ถึ่ ๆ (ภาพที่ ๒๖) และนิยมทำซ้อนกัน ๓ ชั้น นับเป็นอีกหนึ่งข้อสังเกตและรายละเอียดของทับหลังปราสาทพิมาย เนื่องจากหน้ากาลหรือสิงห์ที่ปรากฏบนทับหลังของปราสาทแห่งอื่นๆ จะนิยมทำแผงขนที่อยู่เหนือศีรษะเป็นเส้นขนาดใหญ่กว่าและตกแต่งลวดลายกนก อย่างไรก็ตามในประเศศกัมพูชาก็พบทับหลังสลักภาพหน้ากาลรูปแบบใกล้เคียงกันนี้ จำนวนเล็กน้อย เช่นที่ปราสาทบาปวน (ภาพที่ ๒๗) และอีกชั้นหนึ่งไม่ทราบที่มา (ภาพที่ ๒๘) อันแสดงถึงความเกี่ยวข้องสัมพันธ์กับทับหลังปราสาทพิมายอย่างใกล้ชิด

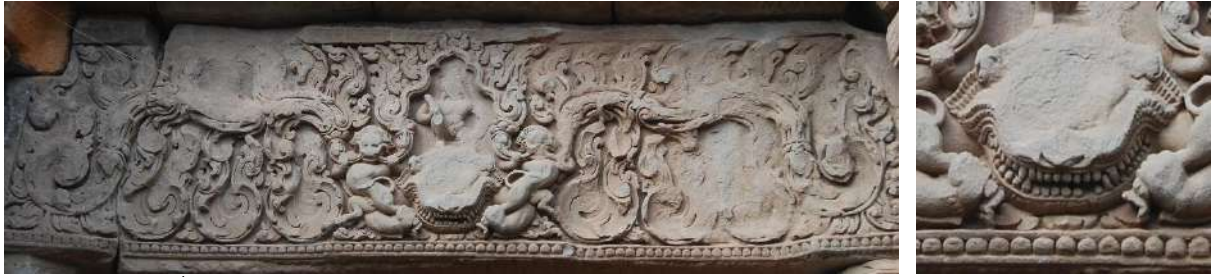
ภาพที่ ๒๗ ทับหลังสลักภาพหน้ากาลคายนอนพวงมาลัย ปราสาทบาปวน ประเทศกัมพูชา

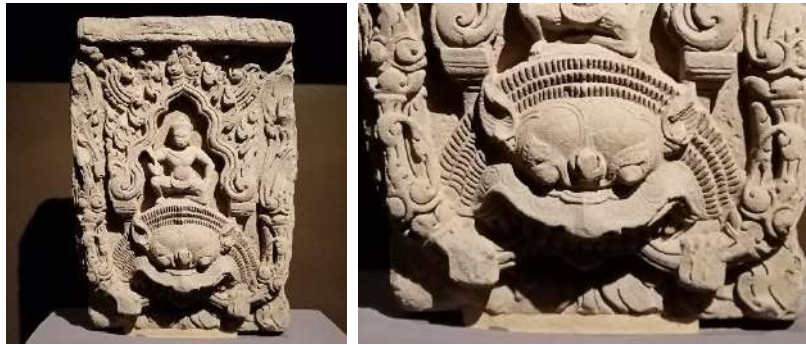
ภาพที่ ๒๘ ทับหลังสลักภาพหน้ากาลคายนอนพวงมาลัย ไม่ทราบที่มา  
จัดแสดง ณ Angkor National Museum จังหวัดเสียมเรียบ ประเทศกัมพูชา

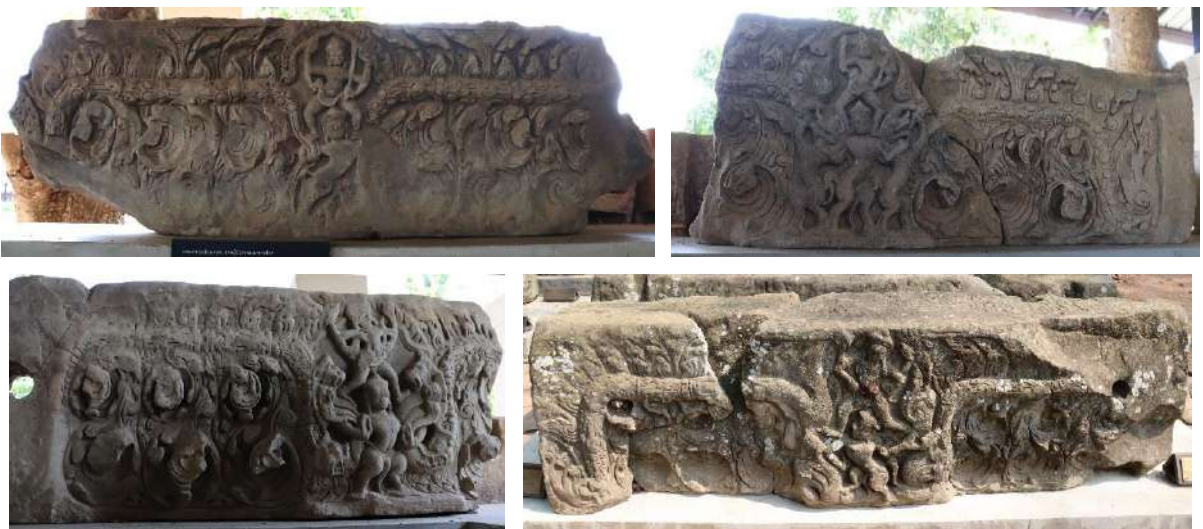
ภาพที่ ๒๙ ทับหลังสลักภาพพระวิษณุทรงครุฑ พบที่ปราสาทพิมาย

๖. การสลักภาพเล่าเรื่องแบบเดิม ๆ ซ้ำ ๆ การพบภาพสลักในรูปแบบเดิม ๆ ซ้ำ ๆ จากปราสาทแห่งเดียวกันถือเป็นเรื่องปกติสำหรับทับหลังในศิลปะบาปวน-นครวัด ที่มีกแสดงภาพเทพเจ้าประธานอยู่ตรงกลาง บางทีก็อยู่เหนือหน้ากาล และขนานข้างด้วยลายท่อนพวงมาลัย ดังเช่นที่ปราสาทพิมายก็พบทับหลังพระกฤษณะปราบช้างและสิงห์ จำนวน (อย่างน้อย) ๑๑ แผ่น ทับหลังพระกฤษณะปราบนาคกาลียะ จำนวน (อย่างน้อย) ๔ แผ่น ทับหลังพระวิษณุทรงครุฑ จำนวน (อย่างน้อย) ๔ แผ่น (ภาพที่ ๒๙) และทับหลังพระอินทร์ทรงช้างเอราวัณ จำนวน (อย่างน้อย) ๓ แผ่น

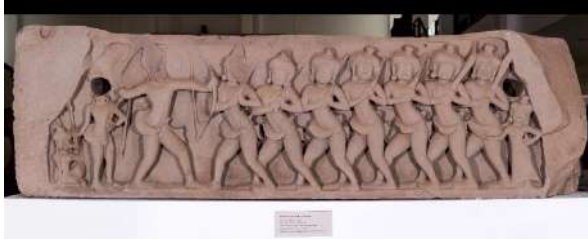
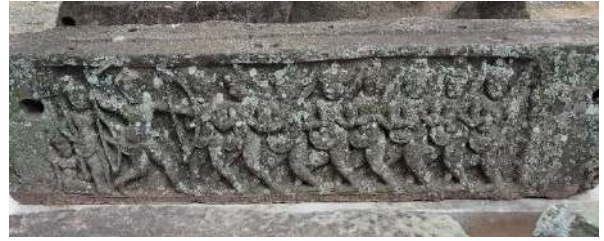
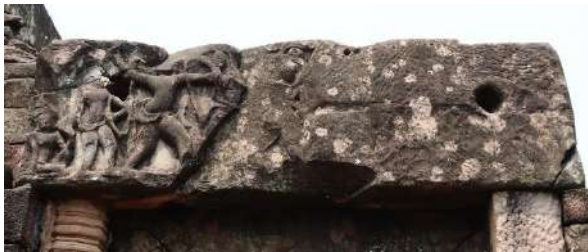
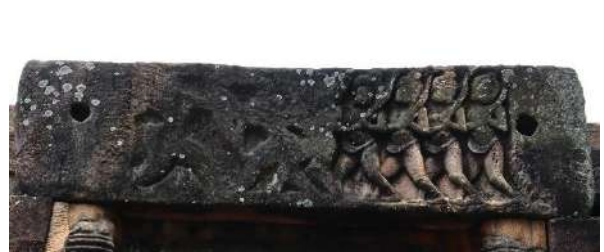
ภาพที่ ๓๐ ทับหลังสลักภาพ ตอนพระรามแผลงศร ทั้ง ๔ แผ่น พบที่ปราสาทพิมาย

อย่างไรก็ดี สำหรับทับหลังที่สลักภาพเล่าเรื่องราวตอนใดตอนหนึ่งของวรรณคดีทางศาสนา เช่น รามายณะ โดยทั่วไปควรพบเพียงแผ่นเดียวเท่านั้น (เหตุใดจึงต้องสลักซ้ำกันหลายแผ่น) แต่ที่ปราสาทพิมาย กลับพบว่าการสลักภาพเล่าเรื่องตอนเดียวกัน ในรูปแบบเดิม ๆ ซ้ำกันอยู่หลายแผ่น และบางแผ่นก็มี องค์ประกอบที่เหมือนกันมาก ดังเช่น ตอนพระรามแผลงศร ตอนศรนาคบาทก์ ตอนสุครีพครองเมือง ตอน กองทัพยักษ์และลิงเผชิญหน้ากัน รวมถึงภาพสลักเทพยืนร่ายรำเรียงเป็นแถว (ภาพที่ ๓๐ - ๓๔) เป็นต้น จึงได้ ตั้งข้อสังเกตนี้ไว้เพื่อศึกษาวิเคราะห์เปรียบเทียบกับปราสาทแห่งอื่น ๆ เพิ่มเติมต่อไป

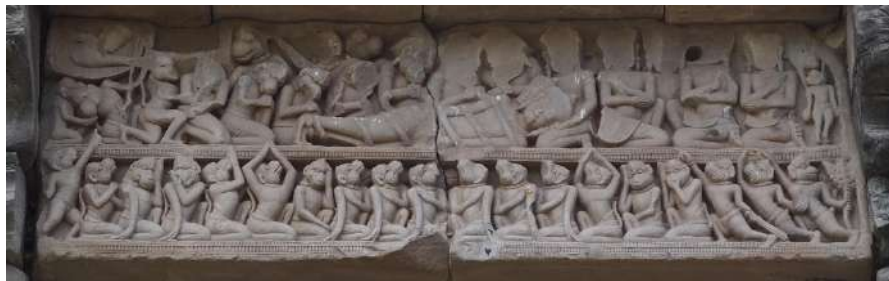
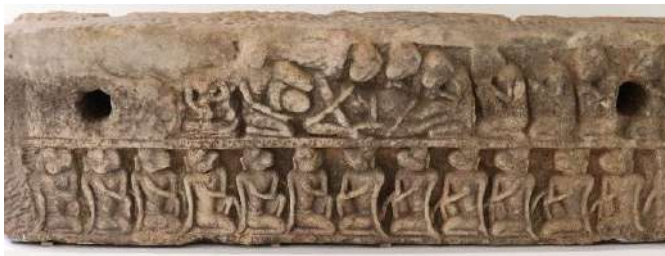
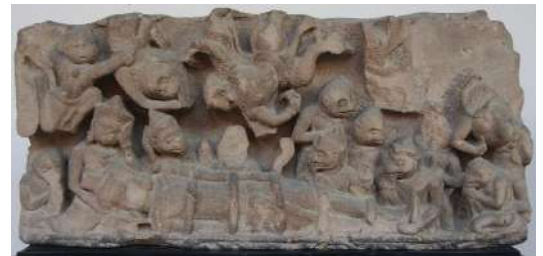
ภาพที่ ๓๑ ทับหลังสลักภาพ ตอนพระรามพระลักษมณ์ถูกศรนาคบาทก์ ทั้ง ๓ แผ่น พบที่ปราสาทพิมาย

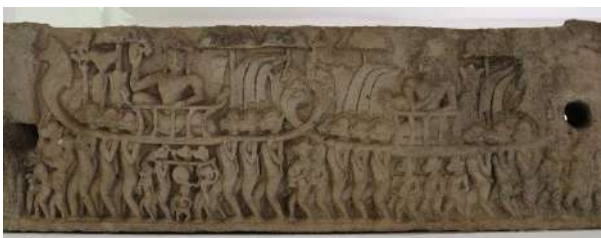
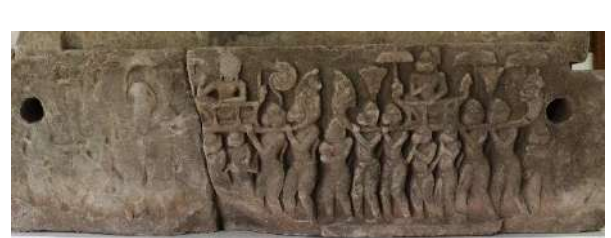
ภาพที่ ๓๒ ทับหลังสลักภาพ ตอนสุครีพครองเมือง ทั้ง ๒ แผ่น พบที่ปราสาทพิมาย

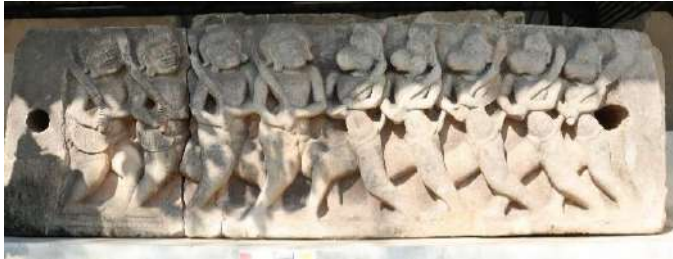
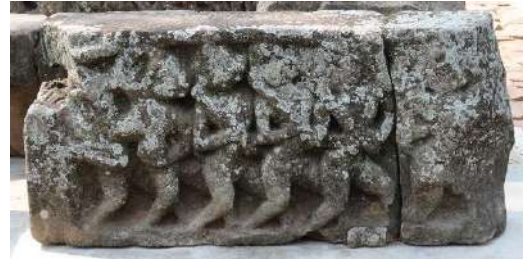
ภาพที่ ๓๓ ทับหลังสลักภาพ กองทัพยักษ์และกองทัพลิง เดินเข้าเผชิญหน้ากัน ทั้ง ๒ แผ่น พบที่ปราสาทพิมาย

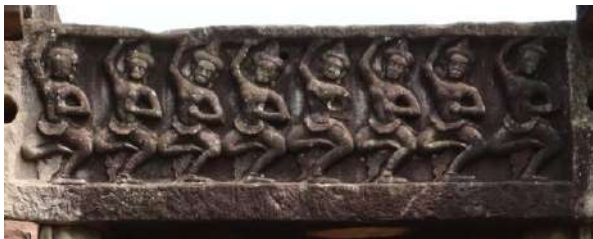
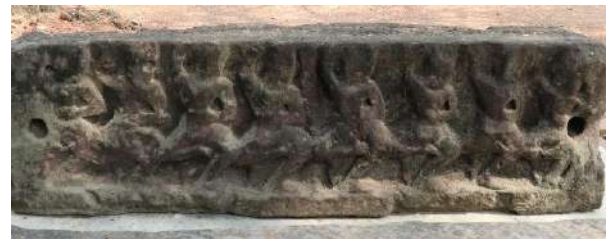
ภาพที่ ๓๔ ทับหลังสลักภาพ เทพยืนร่ายรำเรียงแถวจำนวน ๘ ตน ทั้ง ๒ แผ่น พบที่ปราสาทพิมาย

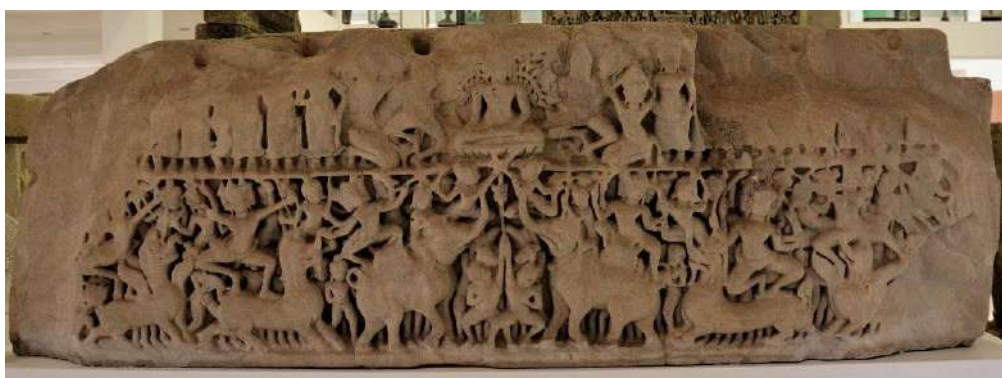
ภาพที่ ๓๕ ทับหลังพระพุทธรูปปางมารวิชัย พบภายในมณฑปด้านทิศใต้ ปราสาทประธานพิมาย

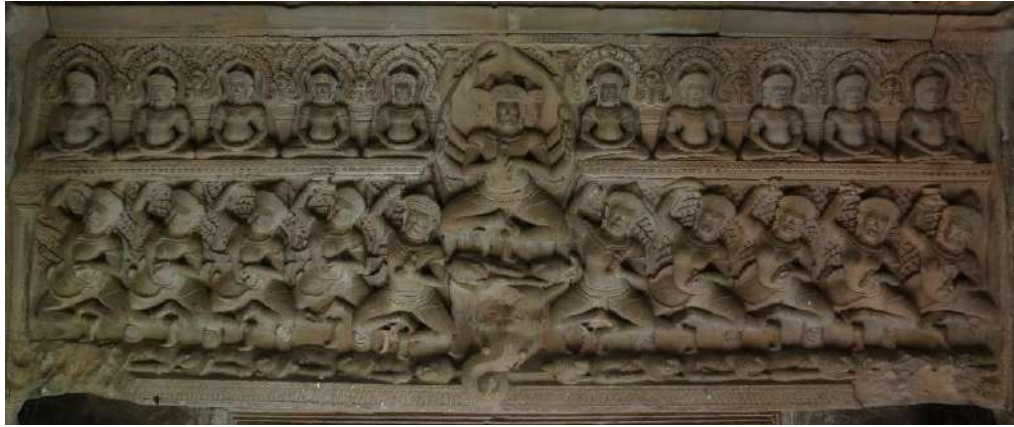
ภาพที่ ๓๖ ทับหลังพระโพธิสัตว์ไตรโลกวิชัย ๔ เศียร ๘ กร ร่ายรำอยู่เหนือซากศพและถลกหนังข้าง  
ห้อมล้อมด้วยพระพุทธเจ้า ๑๐ พระองค์ พระวัชรสัตว์และนางโยคินีร่ายรำอยู่เหนือซากศพ  
ห้องมุขด้านตะวันออก ชั้นใน ปราสาทประธานพิมาย

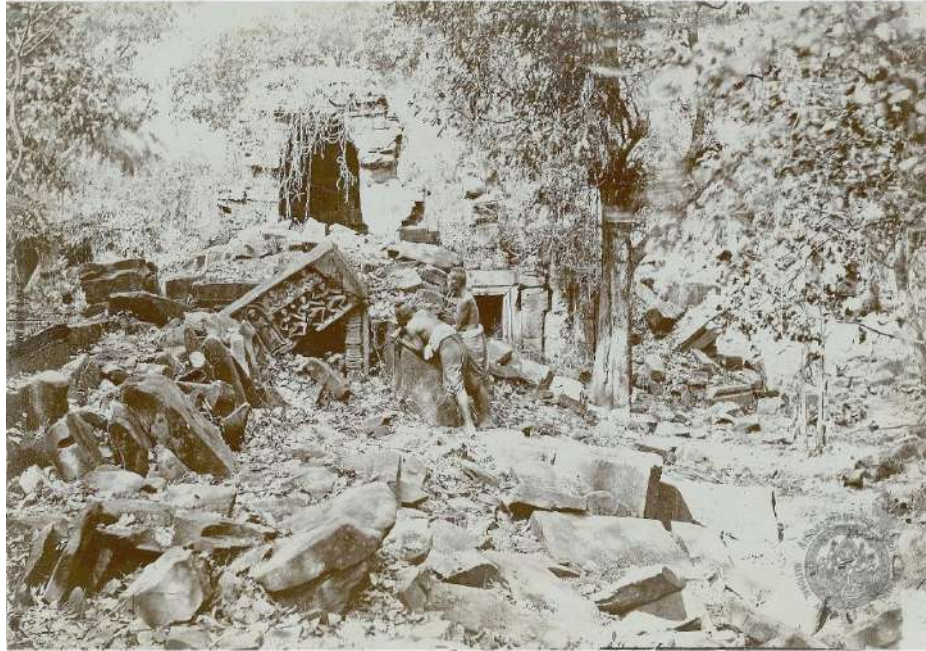
ภาพที่ ๑ ภาพถ่ายเก่าที่สันนิษฐานว่าเป็นภาพถ่ายเมื่อครั้งขุนสุนทรสาทิสลักษณ์ มาถ่ายภาพเมื่อพ.ศ. ๒๔๑๑ แสดงให้เห็นทับหลังรูปพระพุทธเจ้าแสดงวितรรคมุทราสองพระหัตถ์ภายในซุ้ม

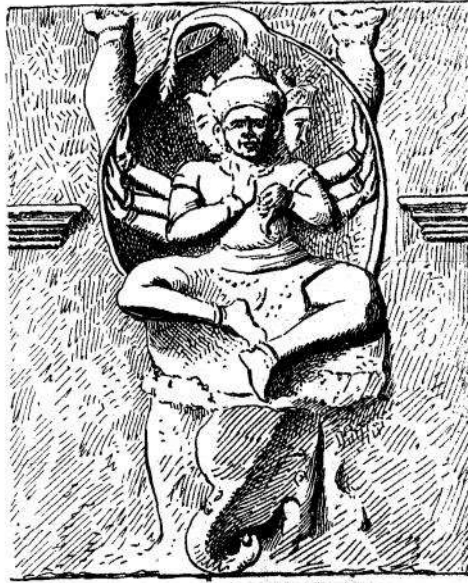
Fig. 90. — Phimai, n° 447. Linteau décoratif de la porte intérieure E. du sanctuaire principal. Sujet central.

ภาพที่ ๑๕ ภาพลายเส้นลวดลายบนทับหลังด้านตะวันออกของปราสาทประธาน ปราสาทพิมาย  
ภาพจาก : Lunet de Lajonquière, *Inventaire descriptif des monuments du Cambodge*  
Tome II (Paris: Imprimerie Nationale, ๑๙๐๗), ๒๘๒.

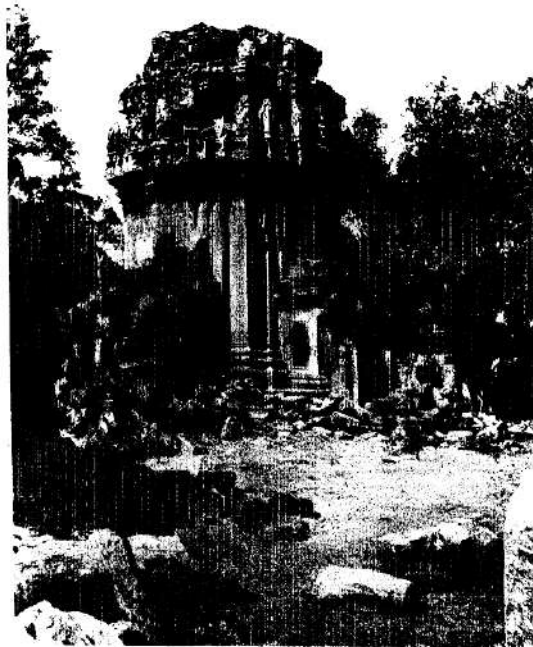
Fig. 91. — Phimai, n° 547: Sanctuaire principal.

ภาพที่ ๑๖ ภาพถ่ายปราสาทพิมาย ในรายงานของนายลูเน็ต เดอ ลามองกีแยร์  
ภาพจาก : Lunet de Lajonquière, *Inventaire descriptif des monuments du Cambodge*  
Tome II (Paris: Imprimerie Nationale, ๑๙๐๗), ๒๘๔.

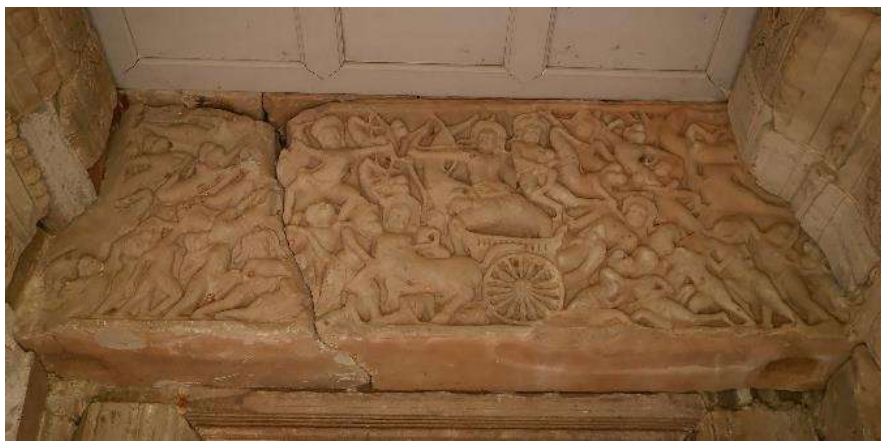
ภาพที่ ๒๖ ทับหลังสลักเรื่องรามายณะ ตอน ศักยทุทกัณฑ์ ซึ่งปรากฏในภาพถ่าย ปัจจุบันติดตั้งอยู่ ฦ ปราสาทพิมาย

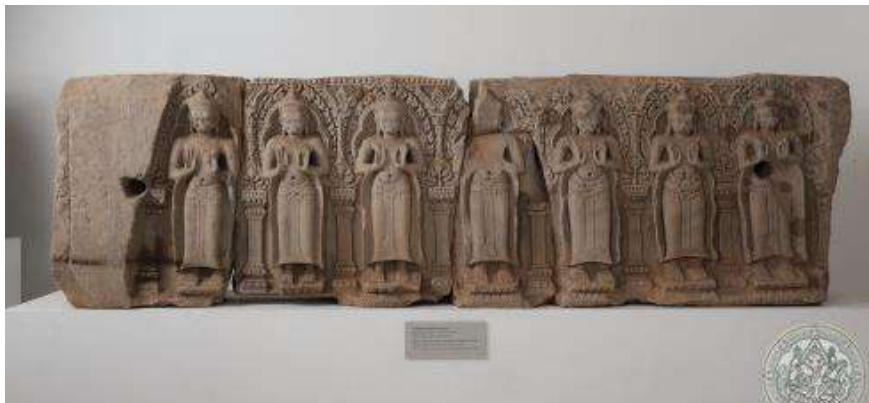
ภาพที่ ๒๗ ทับหลังสลักภาพพระพุทธรูปปางวิตรรกมูทรา ซึ่งปรากฏในภาพถ่าย ปัจจุบันเก็บรักษาอยู่ ฦ พิพิธภัณฑสถานแห่งชาติ พิมาย

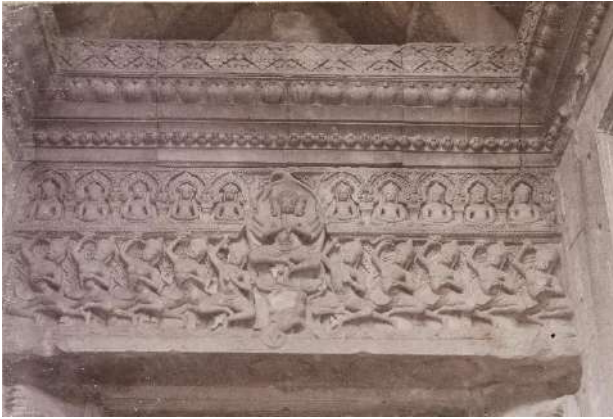
(๒๘) ทับหลังด้านตะวันออก

ภาพที่ ๒๘-๓๐ ทับหลังปราสาทประธาน ปราสาทพิมายเมื่อครั้งสมเด็จพระศรีพัชรินทราบรมราชินีนาถ พระบรมราชชนนีพันปีหลวง เสด็จประพาสมณฑลนครราชสีมาในเดือนมกราคม ร.ศ.๑๓๐ (พ.ศ.๒๔๕๔) อนุเคราะห์ภาพถ่ายโดยสำนักงานวัฒนธรรมจังหวัดนครราชสีมา

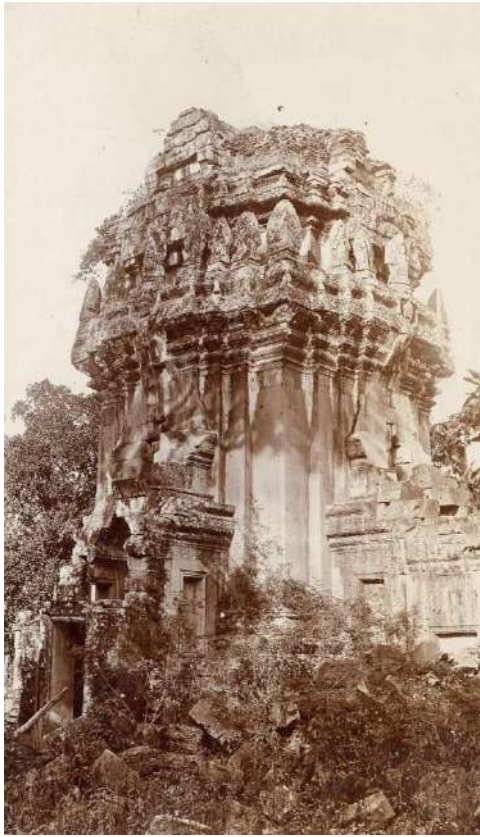
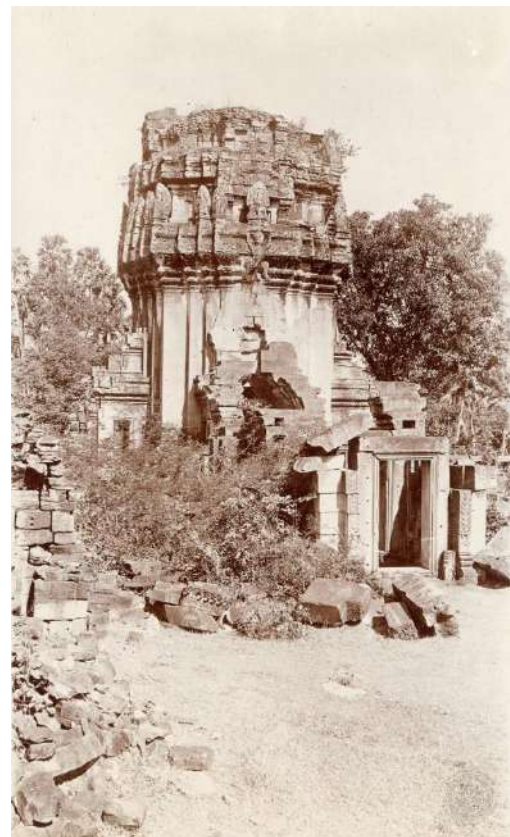
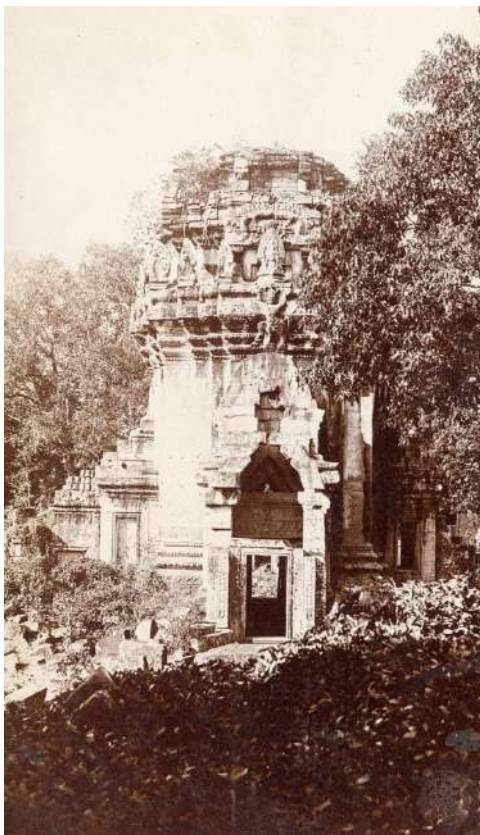
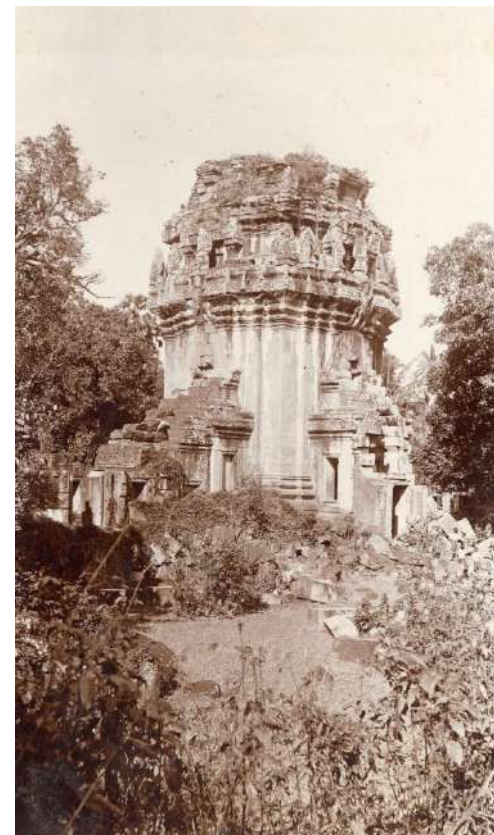
ภาพที่ ๓๕-๓๘ ปราสาทประธาน ปราสาทพิมาย ถ่ายโดย นายอาร์ เบลโฮม กับนายเย แม็คแบ็ท พ.ศ. ๒๔๖๒

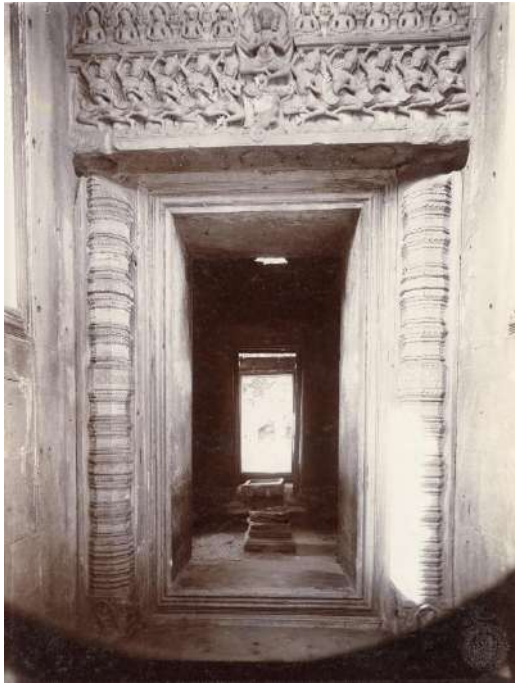
(๓๙) ทับหลังด้านบูรพาทิศ

ภาพที่ ๓๙-๔๒ ทับหลังภายในปราสาทประธาน และรอยพระพุทธรูปที่ประดิษฐานภายในปราสาทประธาน ปราสาทพิมาย ถ่ายโดย นายอาร์ เบลโฮม กับนายเย แม็คแบ็ท พ.ศ. ๒๔๖๒

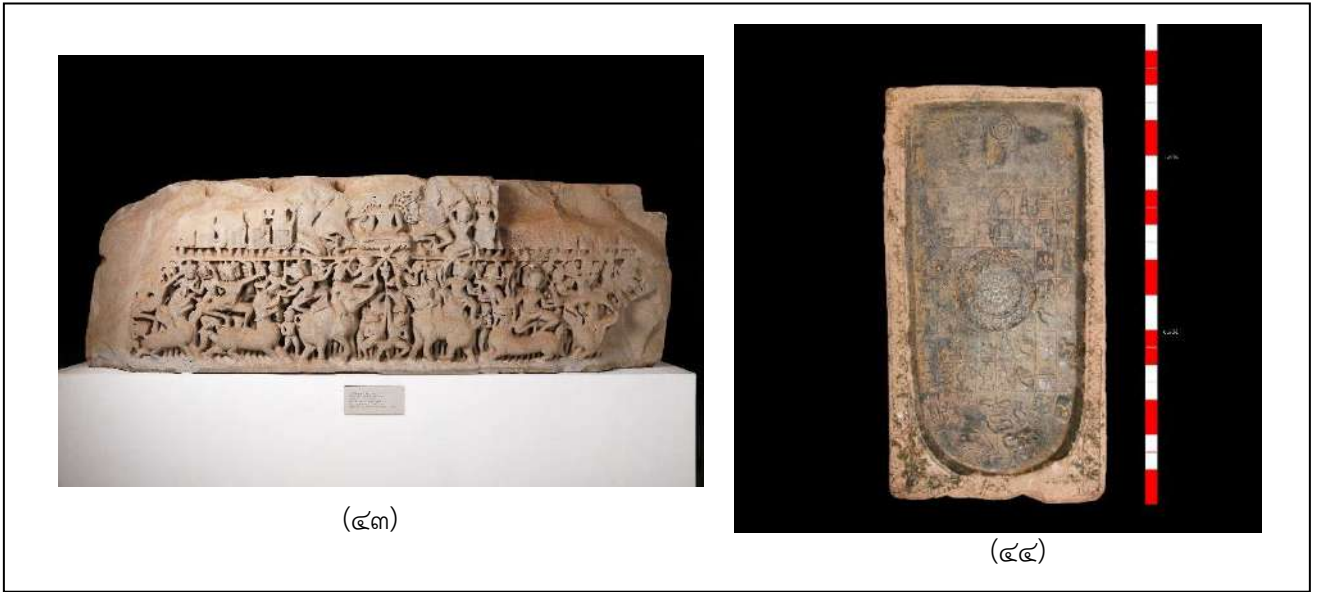
ภาพที่ ๔๓-๔๔ ทับหลังพุทธประวัติ ตอน มารผจญ และรอยพระพุทธรบาท ปัจจุบันเก็บรักษาอยู่ ณ พิพิธภัณฑ์สถานแห่งชาติ พิมาย
