อัตลักษณ์

ปราสาทพิมาย

เอกสารประกอบการเสวนาวิชาการ  
เรื่อง “อัตลักษณ์ทับหลังปราสาทพิมาย  
และทับหลังพบใหม่ในจังหวัดนครราชสีมา”

## อัตลักษณ์ ทับหลังปราสาทพิมาย

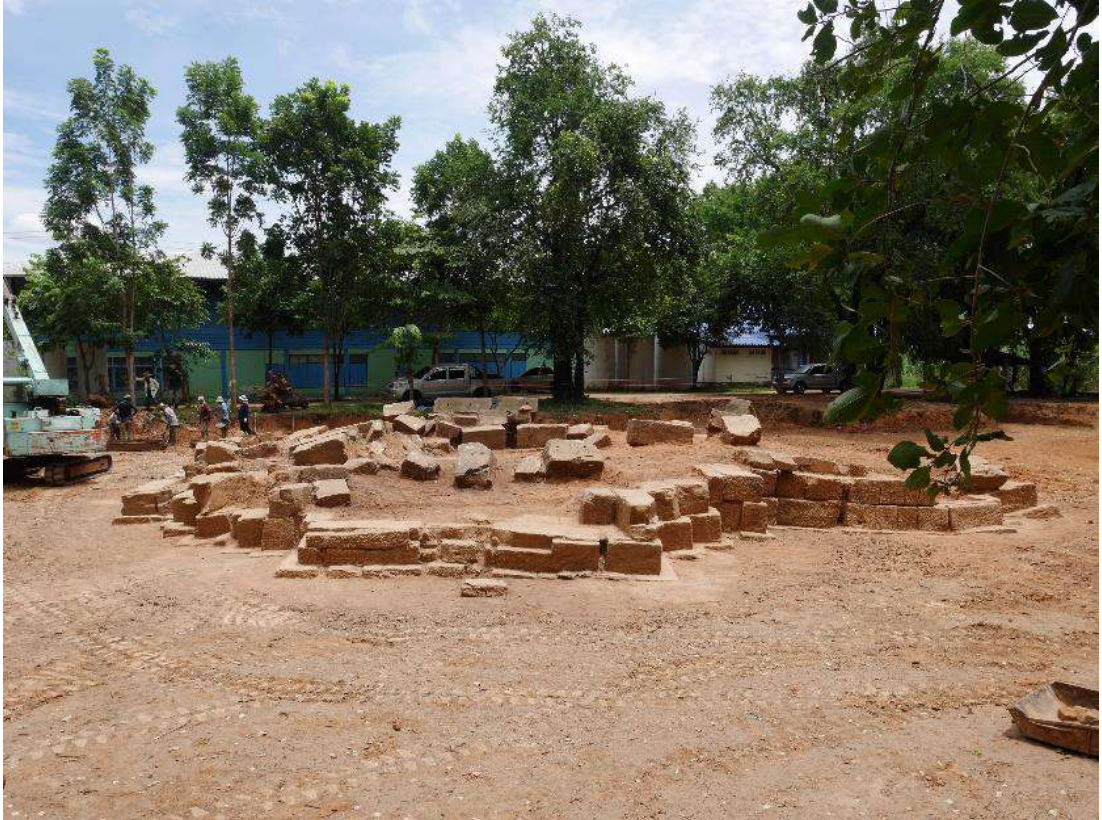
ภาพที่ ๒ ปราสาทบ้านนุใหญ่ หลังการขุดแต่ง

จากการขุดแต่งพื้นที่รอบโบราณสถาน เผยให้เห็นว่าระดับพื้นใช้งานเดิมลึกจากพื้นดินปัจจุบัน ประมาณ ๑ เมตร สภาพโบราณสถานหลังการขุดแต่ง แสดงให้เห็นว่าปราสาทหลังนี้เป็นปราสาทหลังเดี่ยว หันหน้าไปทางทิศตะวันออก มีมุขยื่นออกมาทางด้านหน้า ปราสาทมีสภาพพังทลาย ซึ่งอาจเกิดขึ้นตั้งแต่ ภายหลังจากที่สร้างของชุมชน ต่อด้วยการลักลอบขุดหาโบราณวัตถุ ดังปรากฏหลุมลักลอบขุดบริเวณกึ่งกลาง ปราสาท

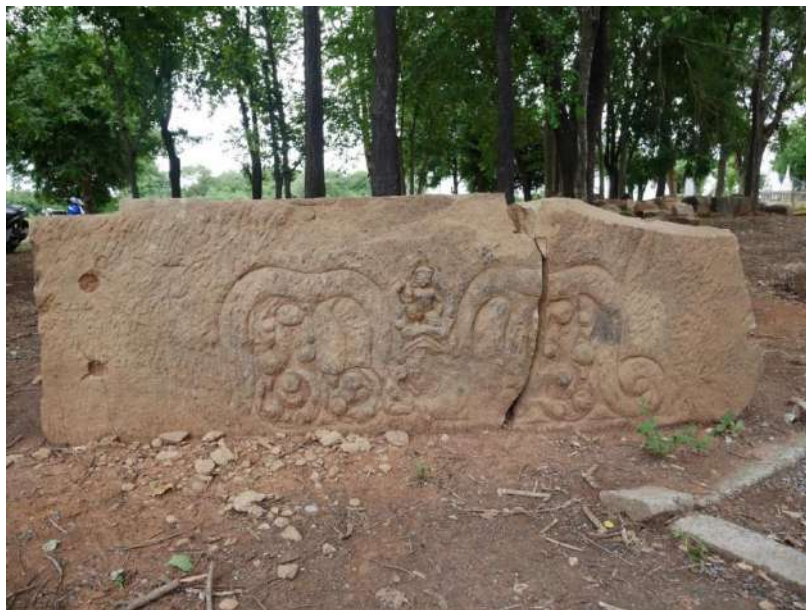
๑) โกลนทับหลัง ศิลปะบาปวน (ประมาณพุทธศตวรรษที่ ๑๖ - ๑๗ หรือ ๑,๐๐๐ - ๙๐๐ ปีมาแล้ว) พบบริเวณทิศตะวันออกของโบราณสถาน ขนาดกว้าง ๖๙ เซนติเมตร ยาว ๒๑๐ เซนติเมตร หนา ๔๕ เซนติเมตร สลักภาพบุคคลประทับเหนือหน้ากาลคายนพวงมาลัย รอบตัวบุคคลมีลักษณะคล้ายกรอบขุ้ม ซึ่งยังสลักไม่เสร็จ ท่อนพวงมาลัยอยู่ในลักษณะยกเป็นกรอบสี่เหลี่ยม และตกลงมาที่ปลายทั้งสองข้างของทับหลัง กระหนกหรือลวดลายที่ส่วนปลายทั้งสองข้างยังมิได้สลัก ใต้ท่อนพวงมาลัยมีใบไม้ร่วงตกลงมา เนื้อท่อนพวงมาลัยยังมิได้สลัก (ภาพที่ ๔)

ภาพที่ ๔ โกลนทับหลังสลักภาพบุคคลประทับเหนือหน้ากาลคายนพวงมาลัย

ในทางตรงข้าม ทับหลังที่พบบริเวณทิศตะวันออกของปราสาทกลับสลักภาพบุคคลประทับเหนือหน้ากาล ทั้งยังเป็นโคลนมีได้ลงรายละเอียดลวดลายต่างจากทับหลังสลักภาพพระอินทร์ทรงช้างเอราวัณ หากทับหลังที่พบอยู่ตามทิศดั้งเดิมจริง แสดงว่าเริ่มสลักและลงรายละเอียดลวดลายจากทิศตะวันตกก่อน ทั้งนี้พึงกล่าวด้วยว่าแผนผังของปราสาทเป็นแผนผังที่มีมุขยื่นทางทิศตะวันออก แสดงว่าทางเข้าหลักของปราสาทอยู่ทางทิศตะวันออก ส่วนอีก ๓ ทิศปรากฏประตูหลอกสลักหินทรายปิดไว้ เพื่อให้ได้ข้อมูลที่กระจ่าง จึงจำเป็นอย่างยิ่งที่จะต้องรอผลการทดลองประกอบหินและบูรณะต่อไป

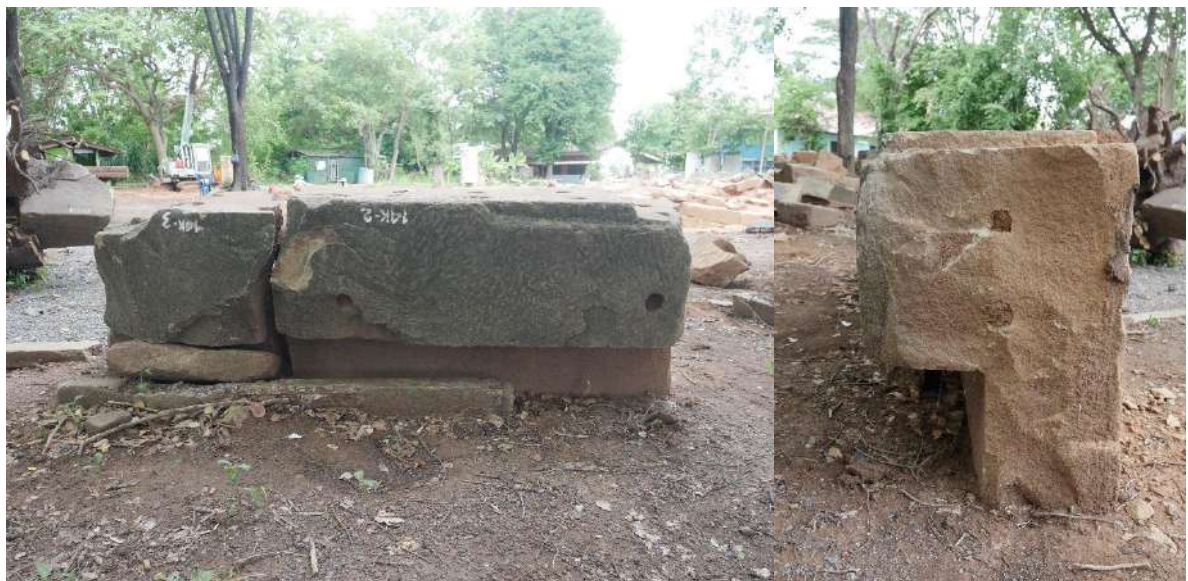
ภาพที่ ๕ - ๖ แสดงรายละเอียดการยึดทับหลังติดกับโครงสร้าง

ด้านหลังทับหลังมีการบากเป็นร่องที่ด้านล่างตลอดแนวของทับหลัง เป็นชนสำหรับยึดทับหลังเข้ากับทับหลังจริง (ภาพที่ ๕ - ๖)

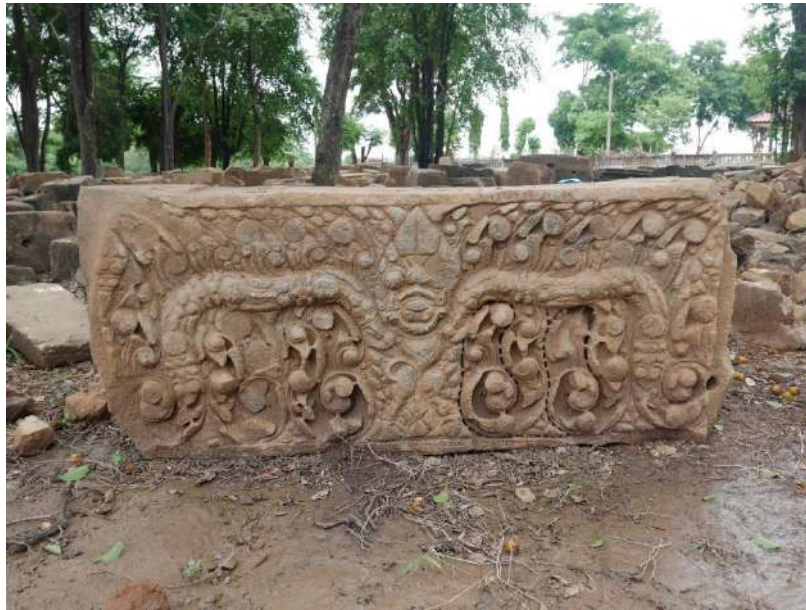
๒) ทับหลัง ศิลปะบาปวน (ประมาณพุทธศตวรรษที่ ๑๖ - ๑๗ หรือ ๑,๐๐๐ - ๙๐๐ ปีมาแล้ว) ลักษณะ ลวดลายยังสลักไม่แล้วเสร็จ พบบริเวณทิศใต้ของโบราณสถาน ขนาดกว้าง ๘๔ เซนติเมตร ยาว ๒๐๐ เซนติเมตร หนา ๕๓ เซนติเมตร สลักภาพสิงห์จับท่อนพวงมาลัย สิงห์อยู่ในอิริยาบถยืน มือสองข้างจับท่อนพวงมาลัย บริเวณ ศีรษะมีลักษณะเป็นลายฟุ่ม ท่อนพวงมาลัยอยู่ในลักษณะยกเป็นกรอบสี่เหลี่ยม และตกลงมาที่ปลายทั้งสองข้าง ของทับหลัง ใต้ท่อนพวงมาลัยมีใบไม้ร่วงตกลงมา เหนือท่อนพวงมาลัยมีใบไม้ตั้งขึ้น (ภาพที่ ๗)

ภาพที่ ๗ ทับหลังสลักภาพสิงห์จับท่อนพวงมาลัย

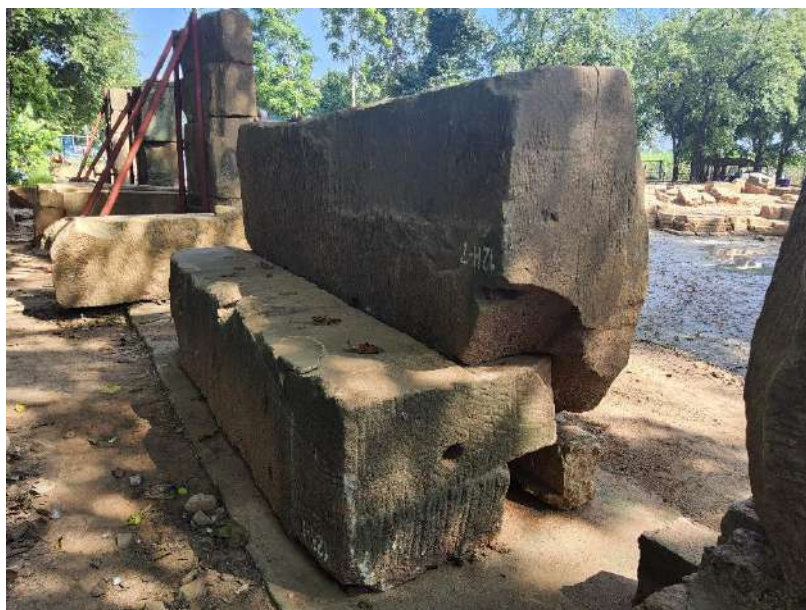
ภาพที่ ๘ แสดงรายละเอียดการยึดทับหลังติดกับโครงสร้าง

ด้านหลังทับหลังมีการบากเป็นร่องที่ด้านล่างตลอดแนวของทับหลัง เป็นเช่นสำหรับยึดทับหลังเข้ากับ ทับหลังจริง (ภาพที่ ๘)

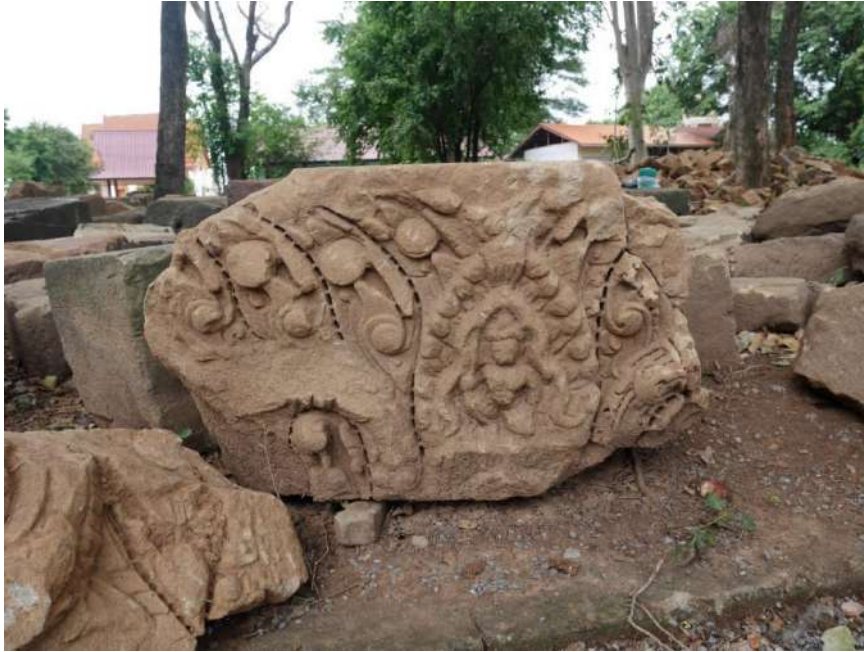
๓) ชั้นส่วนทับหลัง ศิลปะบาปวน (ประมาณพุทธศตวรรษที่ ๑๖ - ๑๗ หรือ ๑,๐๐๐ - ๙๐๐ ปีมาแล้ว) พบบริเวณทิศเหนือของโบราณสถาน กว้าง ๕๓ เซนติเมตร ยาว ๘๕ เซนติเมตร หนา ๔๖ เซนติเมตร สลักภาพบุคคลประทับนั่งภายในซุ้ม ยังปรากฏแนวท่อนพวงมาลัยทั้งสองข้างออกมาจากตอนล่างของทับหลัง (ภาพที่ ๙) บริเวณเดียวกันยังพบชิ้นส่วนทับหลังอีก ๑ ชิ้น (ภาพที่ ๑๐) เป็นส่วนของลวดลายท่อนพวงมาลัย สันนิษฐานว่าเป็นชิ้นเดียวกัน

ภาพที่ ๙ ชั้นส่วนทับหลัง สลักภาพบุคคลประทับนั่งภายในซุ้ม

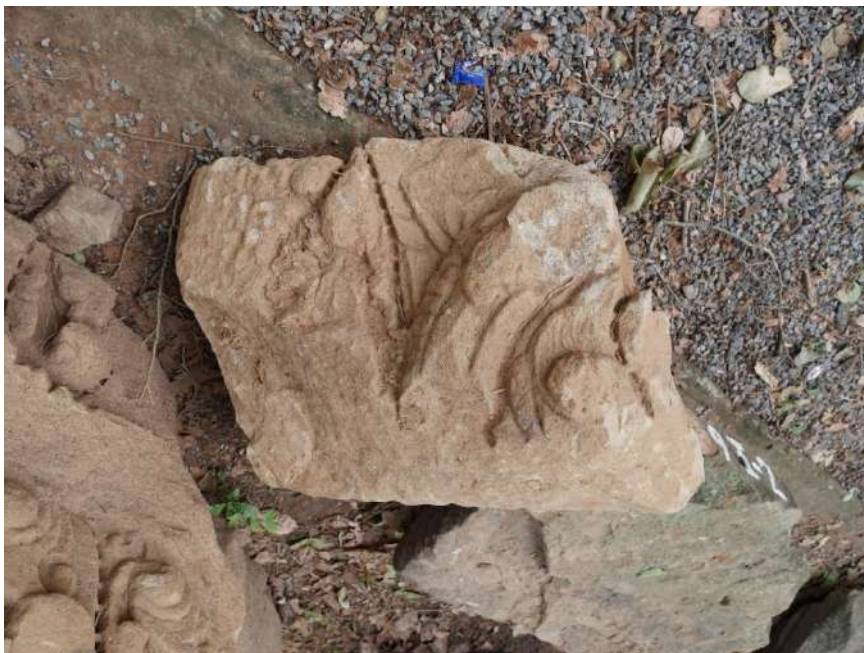
ภาพที่ ๑๐ ชั้นส่วนทับหลัง สลักลายท่อนพวงมาลัย

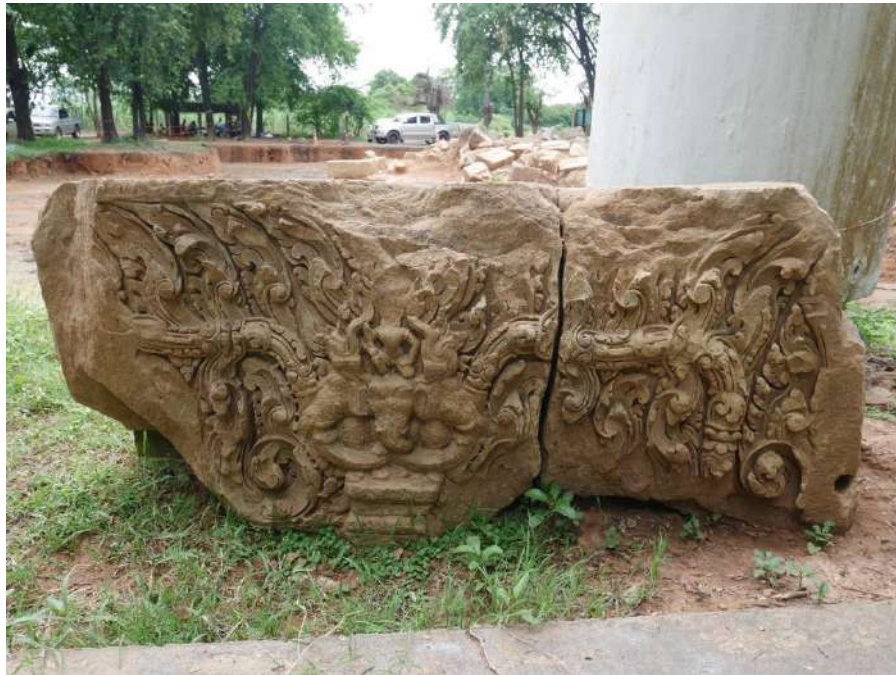
๔) ทับหลังสภาพชำรุด ศิลปะบาปวน (ประมาณพุทธศตวรรษที่ ๑๖ - ๑๗ หรือ ๑,๐๐๐ - ๙๐๐ ปีมาแล้ว) พบบริเวณทิศตะวันตกของโบราณสถาน กว้าง ๘๒ เซนติเมตร ยาว ๑๙๐ เซนติเมตร หนา ๔๙ เซนติเมตร สลักภาพพระอินทร์ทรงช้างเอราวัณ องค์พระอินทร์มีขนาดเล็ก ประทับในกรอบซุ้ม ช้างประทับบนแท่น มีท่อนพวงมาลัยออกจากใต้ช้าง ท่อนพวงมาลัยอยู่ในลักษณะยกเป็นกรอบสี่เหลี่ยม และตกลงมาที่ปลายทั้งสองข้างของทับหลัง ใต้ท่อนพวงมาลัยมีใบไม้ร่วงตกลงมา เหนือท่อนพวงมาลัยมีใบไม้ตั้งขึ้น (ภาพที่ ๑๑)

ภาพที่ ๑๑ ทับหลังสลักภาพพระอินทร์ทรงช้างเอราวัณ

๓. ทับหลังสลักภาพพระอินทร์ทรงช้างเอราวัณ พบบริเวณทิศตะวันตกของปราสาท แม้ว่าจะมีลักษณะตามรูปแบบศิลปะบาปวน แต่มีลักษณะที่ชวนให้นึกถึงทับหลังจากปราสาทเมืองแขก อำเภอสูงเนิน จังหวัดนครราชสีมา ซึ่งเป็นทับหลังศิลปะเกาะแกร์ (ประมาณพุทธศตวรรษที่ ๑๕) ลักษณะทับหลังศิลปะเกาะแกร์มี

ลักษณะเด่นคือ การทำภาพบุคคลเล่าเรื่องขนาดใหญ่ และอยู่ในลักษณะกตท่อนพวงมาลัย ขณะที่ทับหลังจากปราสาทบ้านบุใหญ่ แม้ว่าภาพบุคคลจะมีขนาดเล็กและอยู่ในซุ้มแล้ว แต่การปรากฏแทนฐานได้ช่างและสลักให้นูนเด่นขึ้นมา นั่นคล้ายกับการยกกระเปาะของทับหลังในศิลปะแปรรูปก็พบการยกกระเปาะบนตำแหน่งภาพเล่าเรื่องและปลายท่อนพวงมาลัย หากแต่ลักษณะเฉพาะของทับหลังปราสาทเมืองแขกมีการทำแนวกลีบบัวบริเวณตำแหน่งภาพเล่าเรื่องและปลายท่อนพวงมาลัยคล้ายกับแทนฐานด้วย<sup>๖</sup> (ภาพที่ ๑๕) เป็นที่น่าเสียดายว่าทับหลังจากปราสาทบ้านบุใหญ่ขึ้นดังกล่าวส่วนปลายท่อนพวงมาลัยมีสภาพชำรุด จึงไม่ทราบแน่ชัดว่าส่วนดังกล่าวมีการทำแทนฐานด้วยหรือไม่

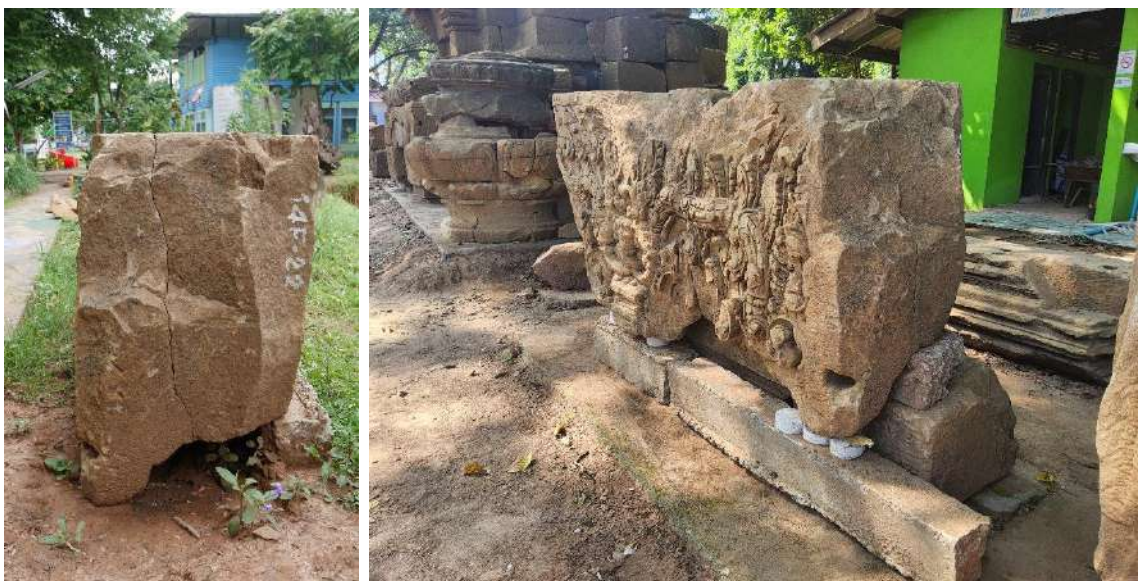
ภาพที่ ๑๒ - ๑๓ แสดงรายละเอียดการยึดทับหลังติดกับโครงสร้าง

ด้านหลังทับหลังมีการบากเป็นร่องที่ด้านล่างตลอดแนวของทับหลัง เป็นชนสำหรับยึดทับหลังเข้ากับทับหลังจริง (ภาพที่ ๑๒ - ๑๓)

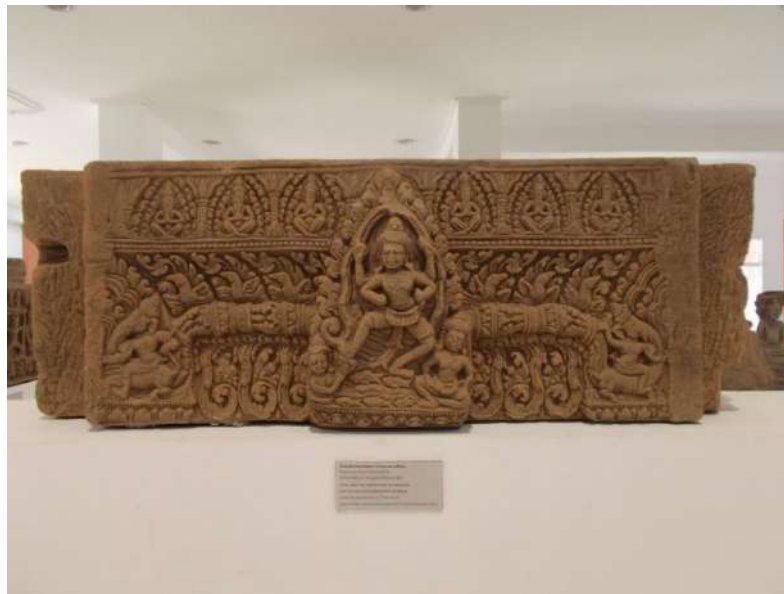
ภาพที่ ๑๕ ทับหลังสลักภาพวิษณุตรีวิกรมจากปราสาทเมืองแขก อำเภอสูงเนิน จังหวัดนครราชสีมา
