ประกาศกรมศิลปากร

เรื่อง รายชื่อผู้ได้รับการคัดเลือกเข้ารับการประเมินผลงานเพื่อเลื่อนขั้นแต่งตั้ง  
ให้ดำรงตำแหน่งประเภทวิชาการ ระดับชำนาญการพิเศษ  
ตำแหน่งสถานิกชำนาญการพิเศษ

๑. เรื่อง โครงการอนุรักษ์ตึกเจ้าพระยาอภัยภูเบศร โรงพยาบาลเจ้าพระยาอภัยภูเบศร  
ตำบลท่างาม อำเภอเมืองปราจีนบุรี จังหวัดปราจีนบุรี

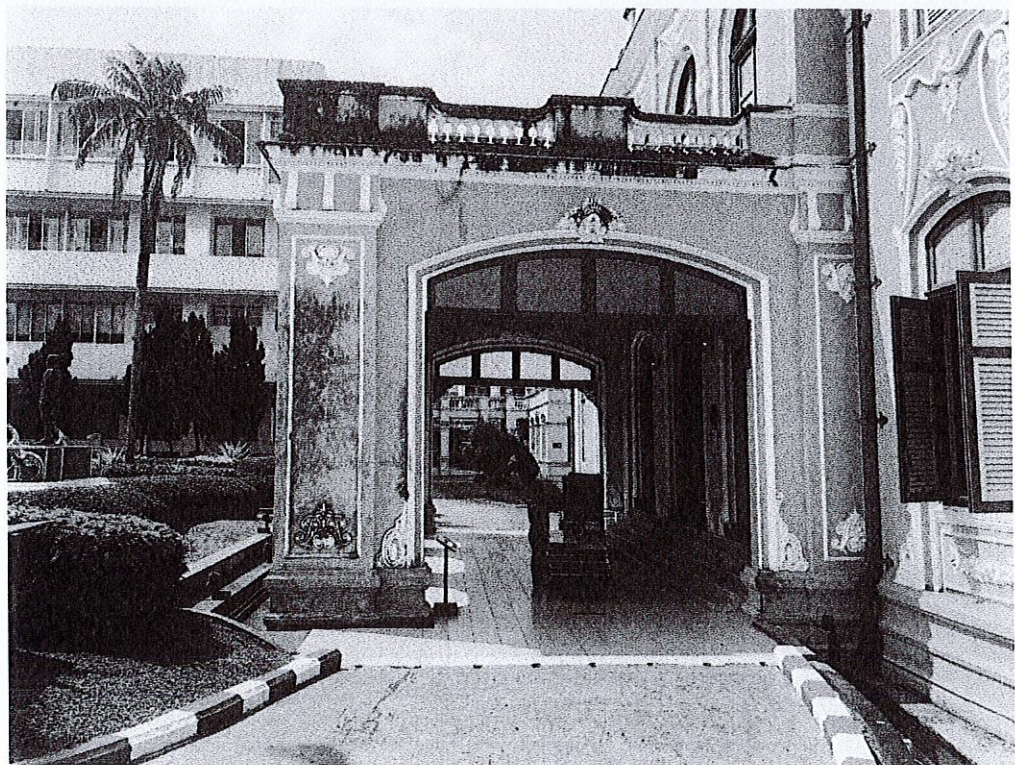
สภาพความชำรุดเสียหายและทรุดโทรมก่อนการบูรณปฏิสังขรณ์

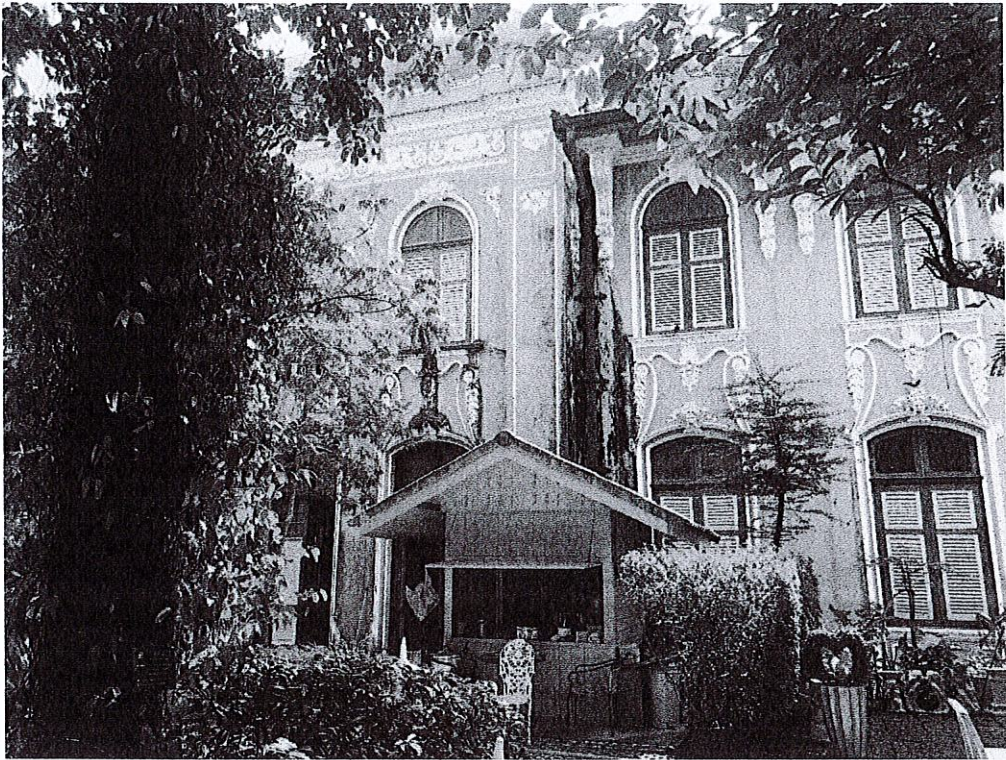
สภาพความชำรุดเสียหายและทรุดโทรมก่อนการบูรณปฏิสังขรณ์

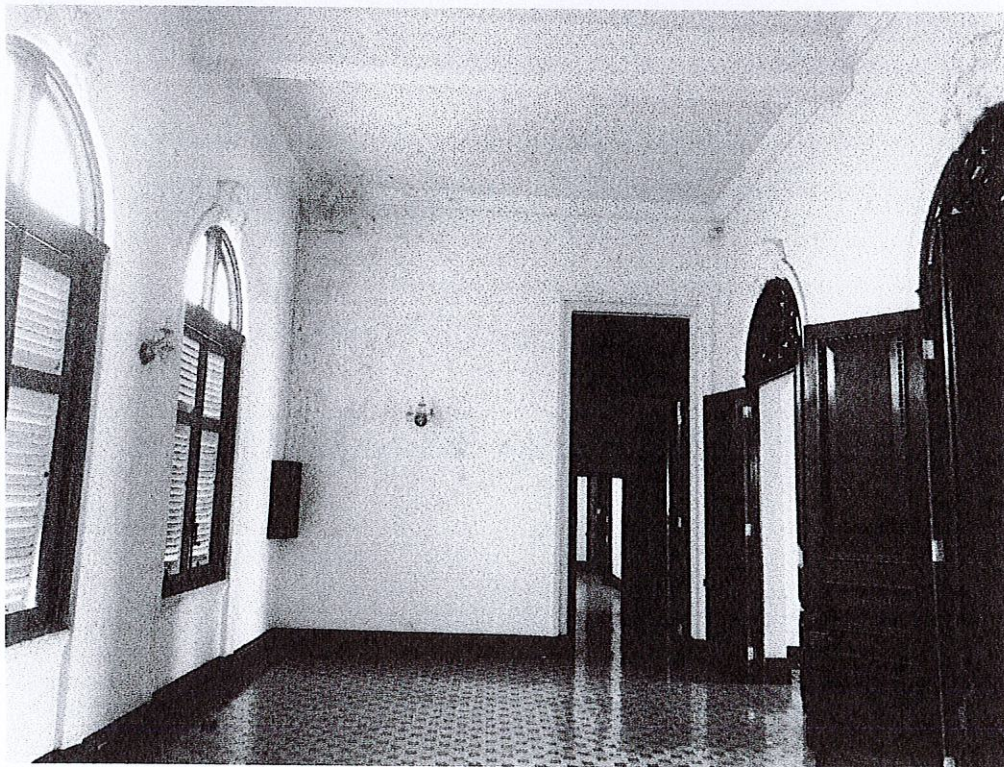
สภาพความชำรุดเสียหายและทรุดโทรมก่อนการบูรณปฏิสังขรณ์

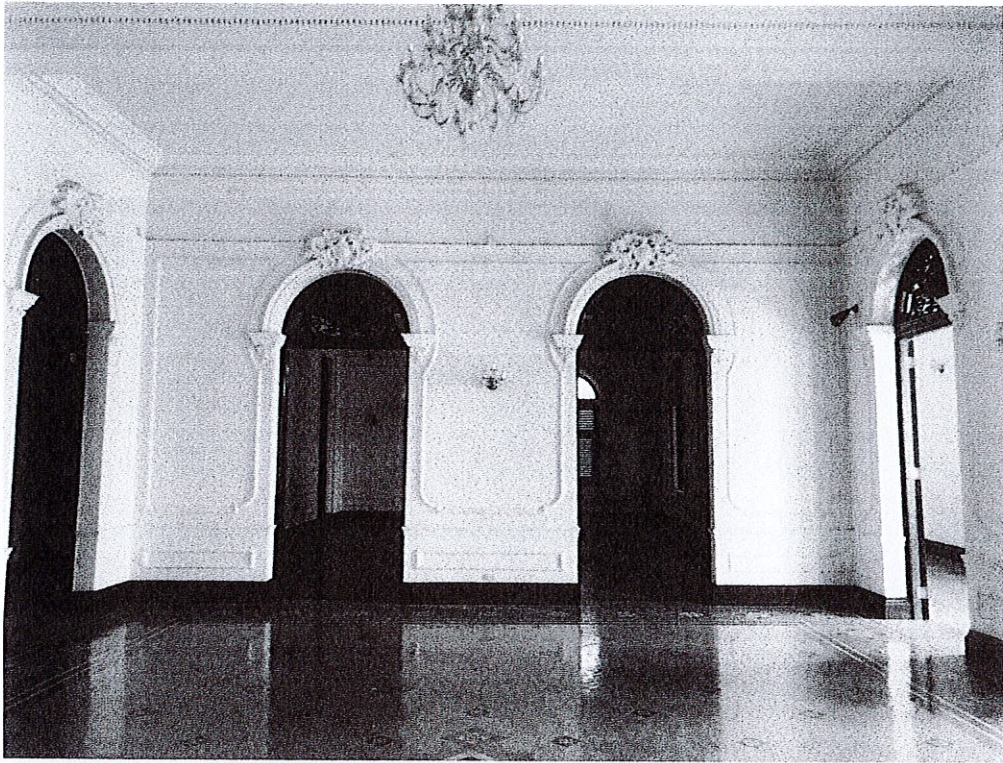
สภาพความชำรุดเสียหายและทรุดโทรมก่อนการบูรณปฏิสังขรณ์

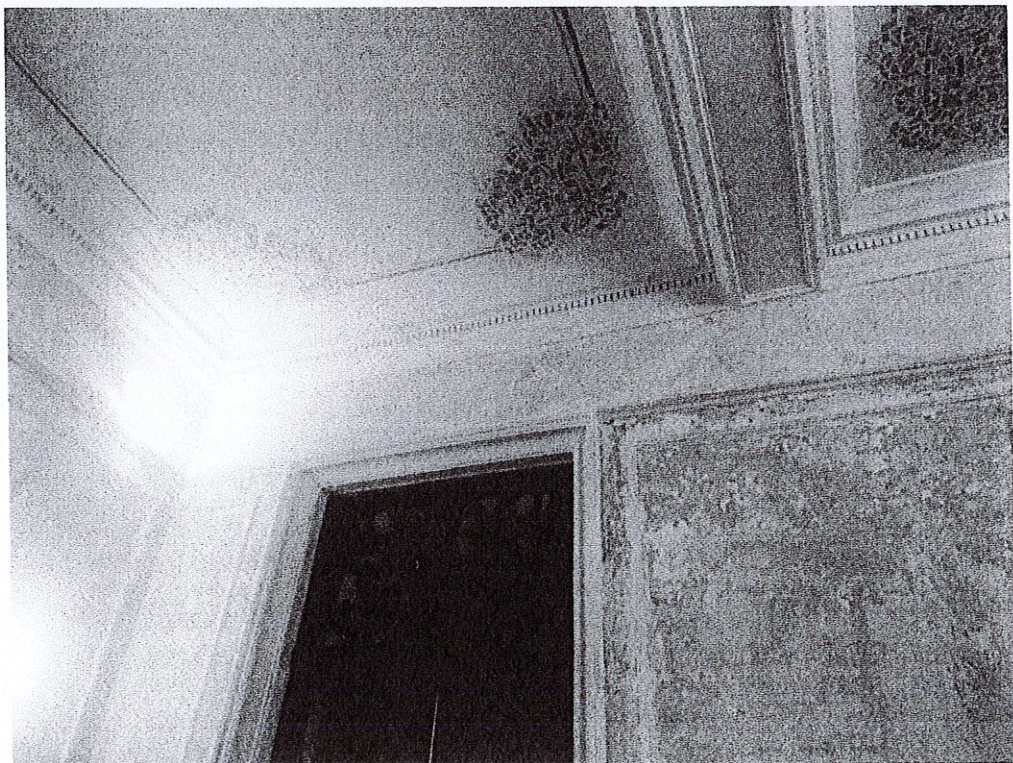
การขูดลอกตรวจสอบชั้นสีผนังดั้งเดิม

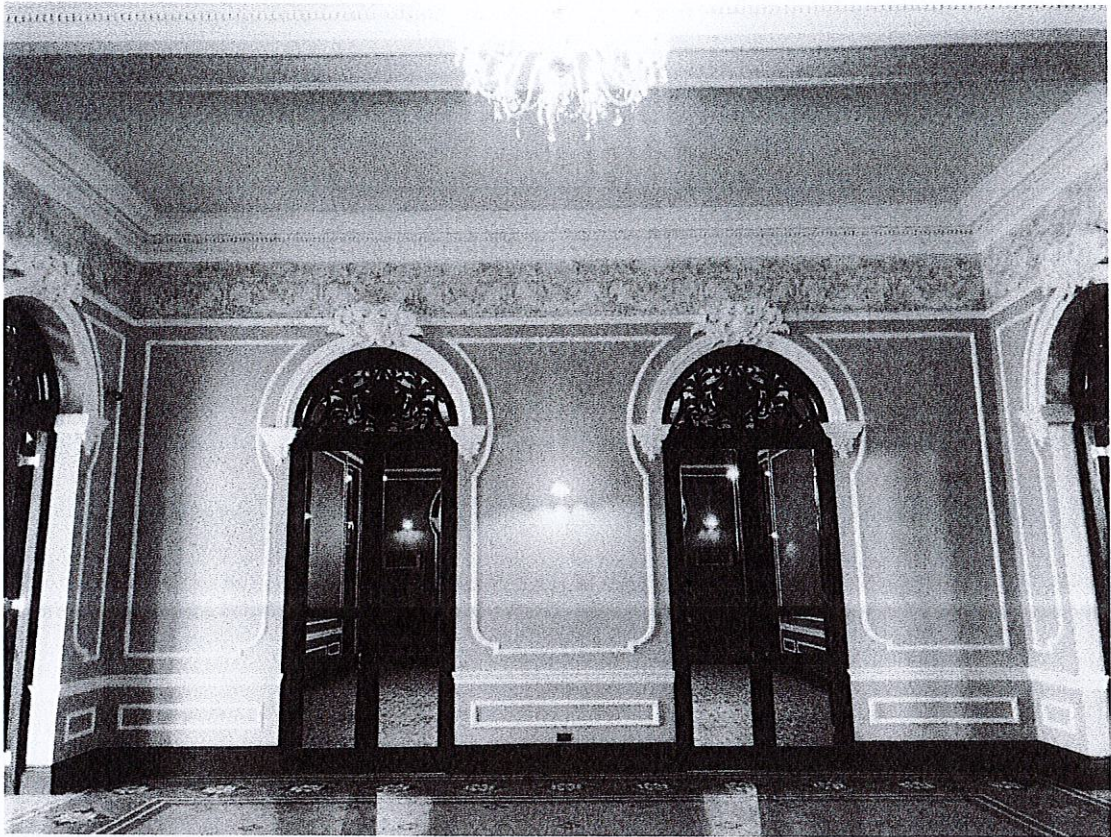
ภาพบรรยากาศภายในและจิตรกรรมภาพพิมพ์ลายฉลุประดับลายพันธุ์พฤกษาเป็น (Stencils)  
เมื่อบูรณปฏิสังขรณ์รื้อฟื้นตามรูปแบบดั้งเดิมแล้วเสร็จ

ขณะดำเนินการบูรณะได้พบหลักฐานเพิ่มเติมบริเวณเชิงฝ้าเพดานห้องโถงชั้นบนเป็นภาพลายฉลุ (Stencils) ลายช่อเกอดอกกุหลาบมีลักษณะการลงสีไล่สีน้ำหนักเฉดสีอ่อน-แก่ทั้งกลีบดอกและใบ การบูรณะได้ร้อยฟื้นให้กลับคืนมาสมบูรณ์ตามรูปแบบดั้งเดิม ซึ่งสัมพันธ์กับงานปูนปั้นดอกกุหลาบที่สอดแทรกประดับในส่วนต่าง ๆ ของอาคาร

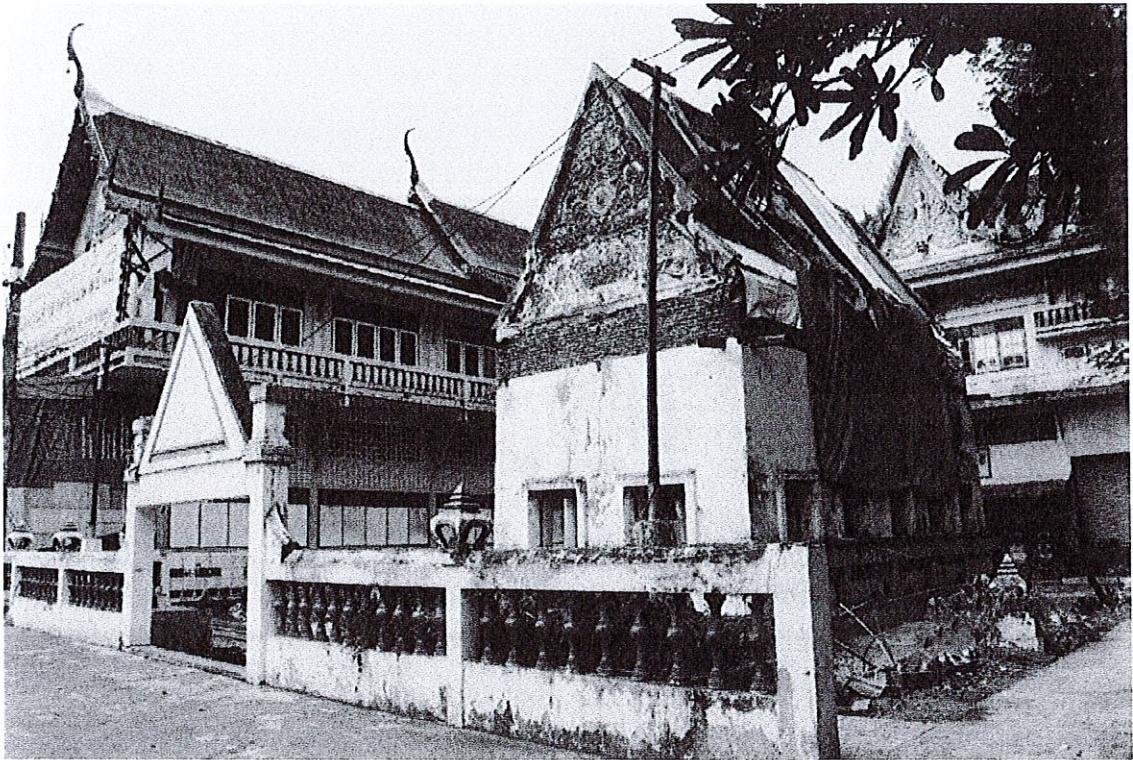
สภาพการถูกรื้อทำลายเตรียมสร้างอุโบสถใหม่ครอบทับหลังเดิม
