วัดนาพรหม

ชื่อแหล่ง วัดนาพรหม
ที่ตั้ง หมู่ที่ 8 บ้านนาพรหม ตำบลนาพันสาม อำเภอเมือง จังหวัดเพชรบุรี
เส้นทางเข้าสู่แหล่ง จากจังหวัดเพชรบุรี ไปตามทางหลวงหมายเลข 3177 ประมาณ 8 กิโลเมตร มีทางแยกซ้ายมือ เข้าไปประมาณ 2 กิโลเมตร วัดอยู่ทางขวา
สภาพภูมิศาสตร์และสิ่งแวดล้อม
สภาพภูมิศาสตร์ ที่ราบ
แหล่งน้ำ

สำรวจ 16 กันยายน 2539 บันทึก 21 กันยายน 2539

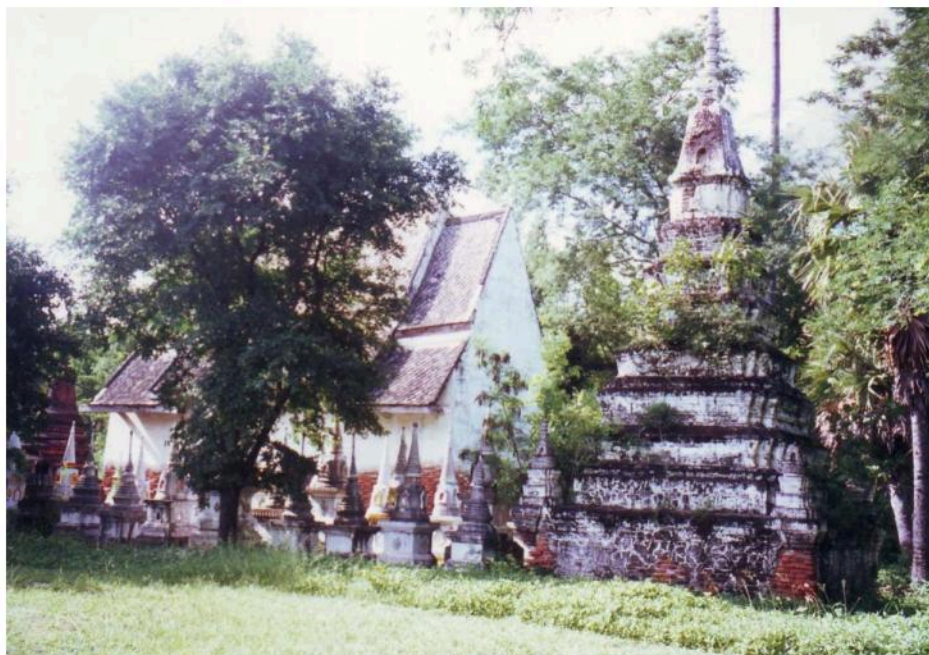
วิหารและพระเจดีย์วัดนาพรม

2. **วิหาร** เล่ากันว่าวิหารหลังนี้เดิมเป็นอุโบสถ เป็นอาคารทรงไทย ก่ออิฐถือปูน ผนังด้านข้างเจาะหน้าต่างด้านละ 2 บาน ผนังด้านหน้าเจาะประตู 2 บาน ปูนฉาบผนังตอนล่างหลุดล่วงไปแล้ว หลังคาลาดสองชั้น ไม่มีช่อฟ้า ใบระกา หางหงส์

4. **เจดีย์ราย** มี 4 องค์ องค์ใหญ่ตั้งอยู่หน้าวิหาร เป็นเจดีย์ย่อมุมไม้สิบสอง ฐานสูง 7 ชั้น ชั้นล่างสุดเป็นฐานสี่เหลี่ยมมีเจดีย์เล็กอยู่สี่มุม ลักษณะทรวดทรงเช่นเดียวกับเจดีย์ใหญ่ เจดีย์อีก 2 องค์ ขนาดลดหลั่นกัน รูปทรงเช่นเดียวกับเจดีย์องค์ใหญ่ ตั้งเรียงแถวอยู่ทางทิศใต้ค่อนไปทางหลังวิหาร

เจดีย์อีกองค์หนึ่ง ตั้งอยู่หลังวิหาร เป็นเจดีย์ทรงระฆังทาสีแดง ก่ออิฐถือปูน มีโครงสร้างหลักคองเป็นเจดีย์รุ่นหลัง คงสร้างคราวเดียวกับปราสาท

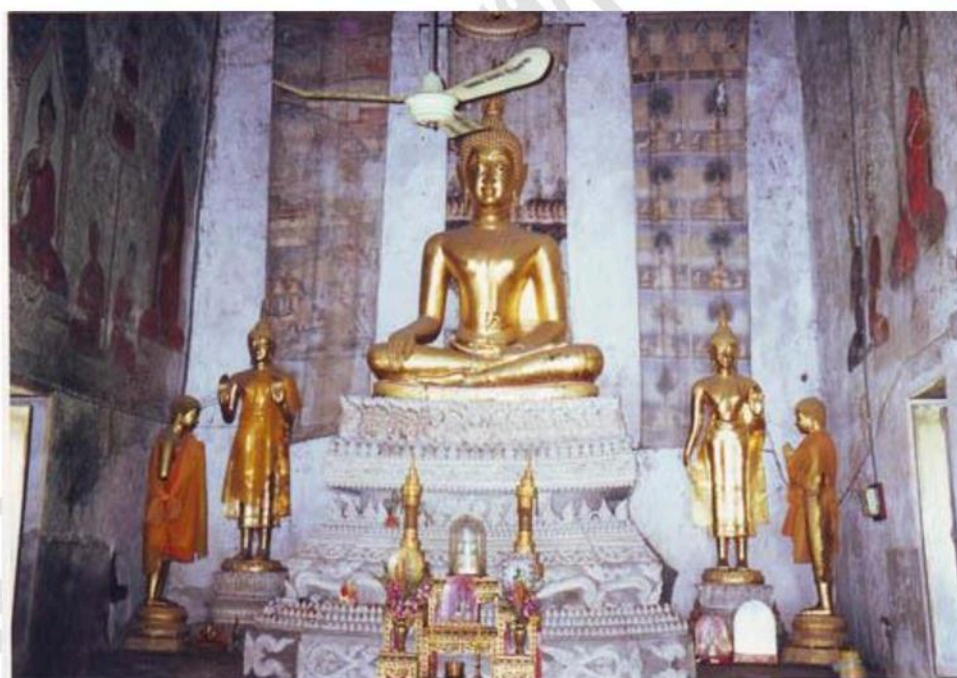
พระประธานในอุโบสถวัดนาพรม หลังพระประธานมีพระภุ 3 ผืน
เป็นภาพทศชาติกและภาพพุทธประวัติ

ผนังด้านล่างพระประธาน ไม่มีภาพจิตรกรรม ทางวัดนำผ้าพระบฏ มาแขวนไว้ 3 ผืน ผืนทางด้านใต้เป็นภาพทศชาติก ใช้เส้นโค้งแบ่งภาพ สลับเส้นคู่ขนานกันโดยตลอด ผืนทางด้านทิศเหนือแบ่งภาพออกเป็นคู่ ซ้าย-ขวา ทุกภาพเขียนภาพพระพุทธรูปประทับนั่งใต้ต้นไม้ มีพระสาวกนั่งประนมมืออยู่ทางขวา

ส่วนทางซ้ายเขียนภาพสมณ ซี่ พราหมณ์ รุขเทวดา พระอินทร์ รูปสัตว์ต่าง ๆ ที่เกี่ยวเนื่องเรื่องพุทธประวัติ มีอยู่แตกต่างกันไปทุกภาพ ส่วนภาพพระบรมมุนีกลาง เป็นภาพพุทธประวัติ

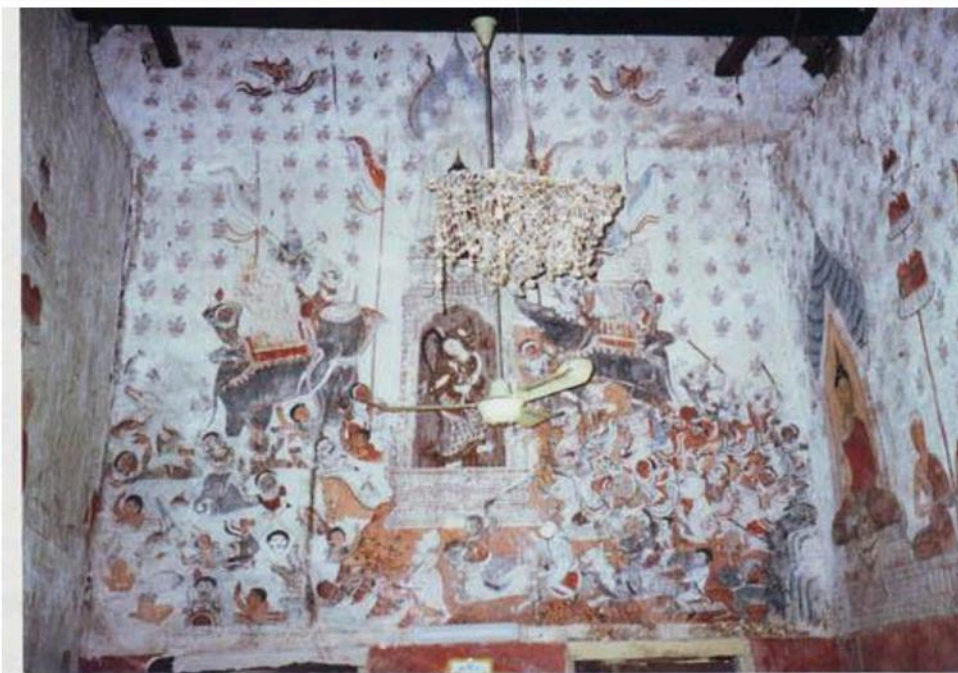
ภาพจิตรกรรมฝาผนังด้านหน้าพระประธานเป็นภาพชุกตมารผลญ
ตอนบนเป็นภาพเทวดาและลายดอกไม้ร่วง

ผนังด้านหน้าพระประธานเขียนภาพชุดมารผจญ ภาพมารตอนบนเขียนเป็นภาพยักษ์ มีช้างราชสีห์ คชสีห์ ภาพมารแถวล่าง เขียนเป็นภาพฝรั่งต่างชาติ ชี่เสื่อ ชี่วีว ภาพตอนบน เขียนภาพเทวดาและภาพดอกไม้ร่วง

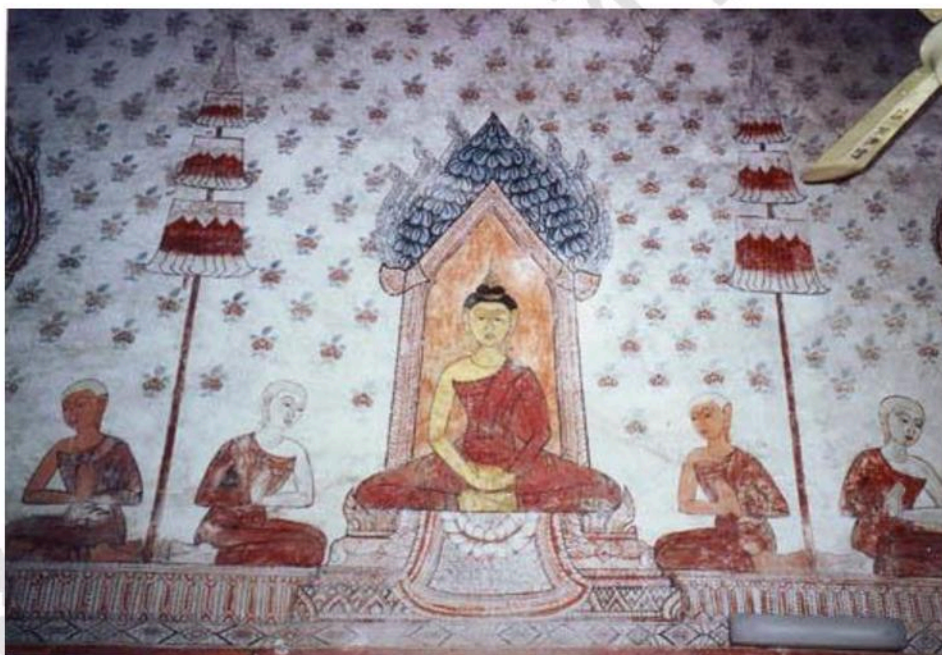
ภาพจิตรกรรมฝาผนังภายในอุโบสถวัดนาพรม ด้านทิศใต้เป็นภาพพระอติตพุทธเจ้า
และพระสาวก

ผนังด้านทิศใต้ เขียนภาพแบบเดียวกับทางด้านทิศเหนือ เขียนภาพเสร็จโดยตลอดเป็นห้อง ๆ เรียงต่อกัน มีฉัตรสามชั้นปักกันอยู่ระหว่างห้อง ตอนบนของผนังเขียนภาพดอกไม้ร่วง ภาพอดีตพุทธเจ้าประทับนั่งสมาธิอยู่บนฐานปัทม์ มีผ้าทิพย์ทอดยาวลงมาเป็นภาพดอกบัวกลีบซ้อนเรียงกันอย่างมีระเบียบ ด้านหลังพระพุทธรูปเป็นซุ้มเรือนแก้ว ออกเป็นเหลี่ยม เขียนลวดลายและเขียนพุ่มใบโพธิ์ ซ้อนอยู่ข้างหลังอีกชั้นหนึ่ง

ภาพผนังตอนล่างส่วนใหญ่ลบเลือน ความชื้นทำให้ภาพเสียหาย ผนังทางด้านทิศเหนือมีภาพปราสาท ภาพเทวดาบนสวรรค์ชั้นดาวดึงส์ แลเห็นเจดีย์จุฬามณี ทางด้านทิศใต้ ใกล้พระประธานเหลือให้เห็นเพียงตอนเดียว คือภาพต้นมรกตผล เป็นภาพยังไม่ได้ลงสี ที่ได้ต้นมรกตผล มีจารึกตัวเขียนเส้นดำอ่านได้ ความว่า “ร.ศ.120 ยกหอสดมนต์” ซึ่งตรงกับ พ.ศ. 2444 (รัชกาลที่ 5) และ “ร.ศ. 123 ยกหอฟ้า” ตรงกับ พ.ศ. 2447 ภาพจิตรกรรมที่วัดนาพรหมนี้ น่าจะเขียนขึ้นตอนปลายรัชกาลที่ 5

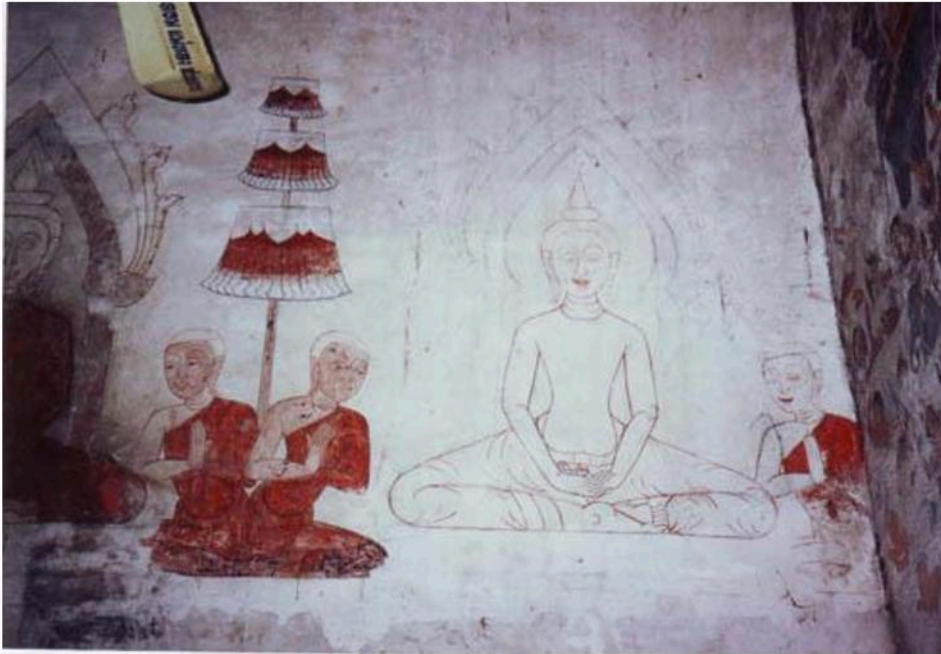
ภาพจิตรกรรมฝาผนังภายในอุโบสถวัดนาพรม ด้านทิศเหนือเป็นภาพพระอติตพุทธเจ้า
แต่บางภาพเป็นภาพร่างลายเส้นในลักษณะที่ยังเขียนไม่เสร็จ

ผนังด้านทิศเหนือ เขียนภาพอดีตพุทธเจ้า 4 องค์ มืออดีตพระอัครสาวก นั่งประนมหัตถ์ข้างละองค์เขียนยังไม่แล้วเสร็จ องค์ทางด้านหน้าอุโบสถเป็นภาพร่างยังไม่ได้ลงสี ส่วนองค์มุมด้านที่อยู่ใกล้พระประธาน ยังไม่ได้เขียนองค์พระพุทธรูป แต่เขียนพระสาวกไว้ 1 องค์
