วัดมหาธาตุ

ชื่อแหล่ง วัดมหาธาตุ
ที่ตั้ง ตำบลคลองกระแชง อำเภอเมือง จังหวัดเพชรบุรี
เส้นทางเข้าสู่แหล่ง จากศาลากลางมาตามถนนเกษม จนถึงสี่แยกถนนเกษมตัดกับถนนนอกวัดจะอยู่หัวมุมถนน

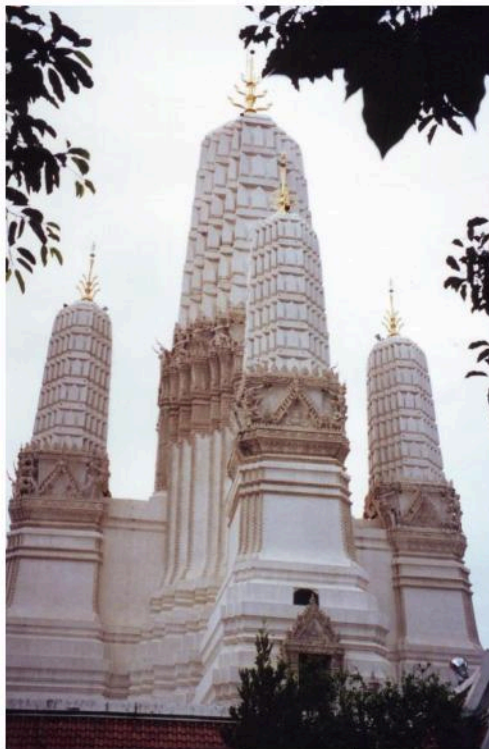
พระปรางค์ วัดมหาธาตุ ได้รับการบูรณะมาโดยตลอด

1. *พระศรีรัตนมหาธาตุ* สันนิษฐานว่าเดิมคงเป็นปรางค์แบบอิทธิพลศิลปะขอม ต่อมาถูกซ่อมแซมปฏิสังขรณ์หลายครั้ง จนรูปแบบผิดไปจากเดิม จากประวัติที่พระครูสุวรรณมณี นงสทรธรรมทายาทสังฆวาหะ อดีตเจ้าอาวาส (พ.ศ. 2448-2487) ได้เล่าไว้เมื่อ พ.ศ. 2479 ทำให้ทราบว่าเมื่อถึง พ.ศ. 2406 พระปรางค์ที่ได้หักพังมาแล้ว 2 ครั้ง ในสมัยรัชกาลที่ 5 ได้ทรงพระราชทาน พระราชทรัพย์ ให้พระยาสุรินทรฤาไชย ผู้ว่าราชการจังหวัดเพชรบุรีทำการบูรณะปฏิสังขรณ์พระปรางค์ แต่ยังไม่สำเร็จก็หักพังลงมาอีก พระยาสุรินทรฤาไชยได้บูรณะอีกครั้งแต่ยังไม่สำเร็จ จนใน พ.ศ. 2479 พระสุวรรณมณี (โต) ได้บูรณะจนแล้วเสร็จ

ลักษณะของปรางค์ฐานชั้นล่างเป็นฐานเขียงสี่เหลี่ยมลบมุมก่อด้วยศิลาแลง ช่วงบนก่ออิฐมีบันไดขึ้นสู่องค์ปรางค์ทั้ง 4 ด้าน ด้านละ 2 บันได บนฐานชั้นฐานเขียงมีพระปรางค์องค์เล็กที่มุมทั้ง 4 และมีบันไดขึ้นสู่เรือนธาตุพระปรางค์ทิศทั้ง 4 องค์ เป็นบันไดข้าง 2 ทาง ขึ้นไปบรรจบกันตรงหน้าช่องทางเข้าสู่คูหาปรางค์ทิศ บนลานต่อจากฐานเขียงชั้นล่างเป็นฐานเขียงอีก 2 ชั้น แล้วเป็นฐานบัวหน้ากระดาน 1 ชั้น เหนือหน้ากระดานชั้นนี้เป็นช่องคูหาปรางค์ทิศ ซึ่งมีท้าวจตุโลกบาลรักษาอยู่หน้าซุ้มคูหา ประจำทิศละ 1 คู่

ช่วงฐานส่วนเดียวกันกับซุ้มคูหานี้ เป็นฐานบัวหน้ากระดานอีก 1 ชั้น ต่อจากนั้นเป็นฐานบัวลูกแก้วย่อมุมไม้ยี่สิบ ตรงส่วนฐานปรางค์ประธาน ส่วนที่ฐานปรางค์ทิศเป็นฐานบัวลูกแก้วอกไก่ ย่อมุมไม้ยี่สิบสองและมีมุขกระสันติดต่อระหว่างปรางค์ประธาน และปรางค์ทิศ ภายในซุ้มจรณะนำประดิษฐานพระพุทธรูปยืนที่ขึ้นเชิงบาตรมีรูปท้าวจตุโลกบาลประจำทั้ง 4 มุม มุมละ 3 องค์ เหนือชั้นเชิงบาตรเป็นชั้นกลีบบน 6 ชั้น ต่อจากนั้นเป็นจอมโมฬี และนภศูล ปรางค์ประธานนี้สูงประมาณ 55 เมตร

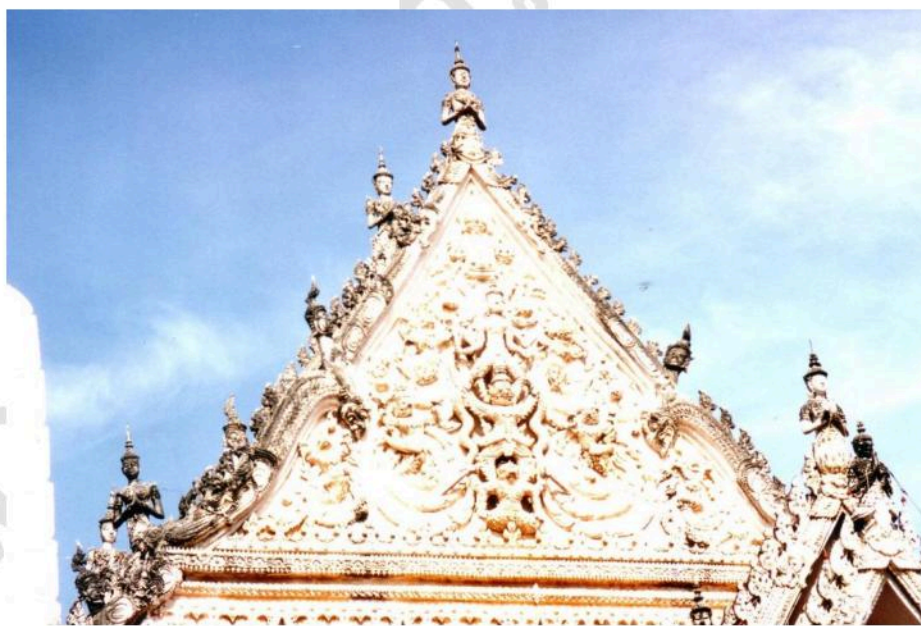
หน้าบันวิหารหลวง วัดมหาธาตุ ตกแต่งด้วยลายปูนปั้นรูปนารายณ์ทรงครุฑยุคนาค มีพญาวานรแบกอยู่อีกชั้นหนึ่ง

หน้าบันประดับด้วยลวดลายปูนปั้นรูปพระนารายณ์ทรงครุฑยุดนาค มีพญาวรรณแบกอยู่อีกชั้นหนึ่งพื้นหลังเป็นลายกระหนกก้านขด ดอกช่อลายหางโตเป็นรูปครุฑ ยักษ์ นาค ตอนบนมีรูปหน้ากาลและส่วนยอดของหน้าบันเป็นรูปพุ่ม ตัวลำยองเป็นรูปมกรลายเทพนมต่อเป็นช่อง ๆ หางหงส์เป็นรูปกิริพนมระหว่างใบระกามีรูปหัวเทพแห่งนาค ช่อฟ้าเป็นรูปเทพนม แผงแรคอสองทางด้านทิศใต้ เป็นรูปกิริพนมเหนือเป็นรูปยักษ์มีหางเป็นไก่อ่าล้างพ้อนรำ

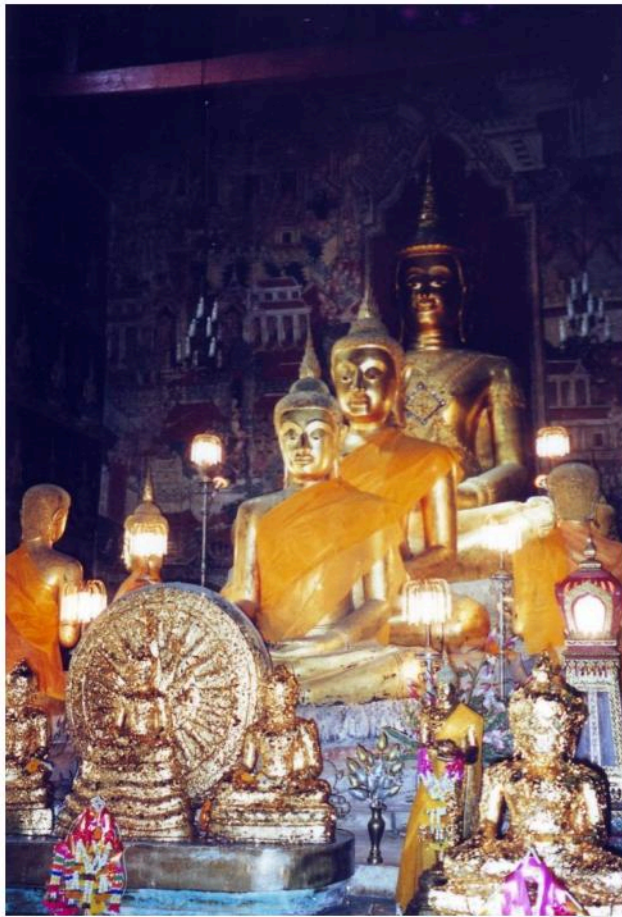
พระประธานและพระพุทธรูปในวิหารหลวงวัดมหาธาตุ
พระประธานเป็นพระพุทธรูปทรงเครื่องมหากักรพรรดิ
ปางมารวิชัย ศิลปะอยุธยา

พระประธานเป็นพระพุทธรูปทรงเครื่องมหากษัตริย์ ปางมารวิชัย ศิลปะอยุธยา บูรณะครั้งล่าสุด เมื่อ พ.ศ. 2505

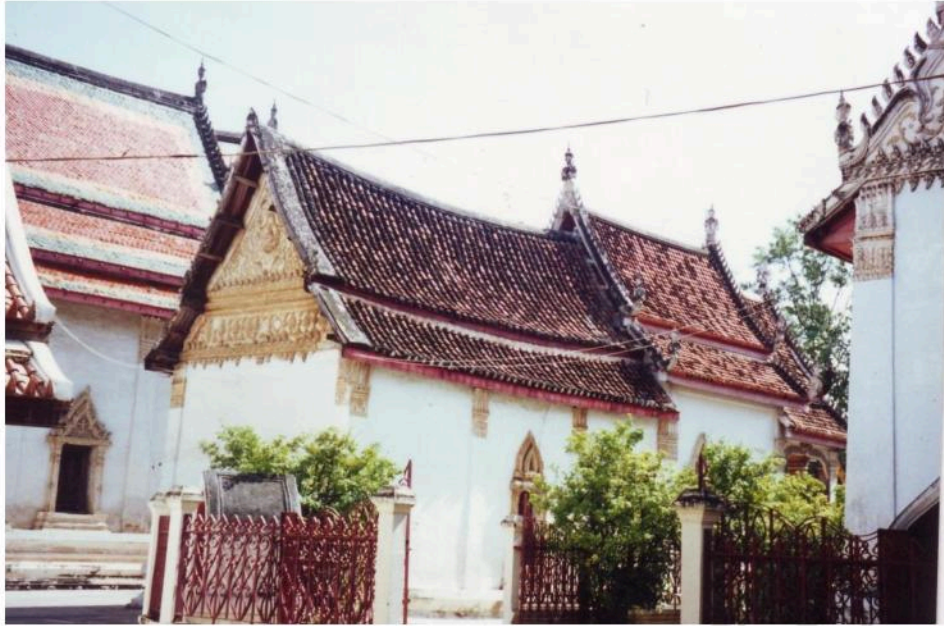
วิหารน้อย ฐานอ่อนโค้งแบบนิยมในสมัยอยุธยาตอนปลาย

ลักษณะของวิหารน้อยเป็นอาคารทรงไทยก่ออิฐถือปูน ขนาด 3 ห้อง ฐานอ่อนโค้งมากมีประตูด้านหน้า 1 ประตู ด้านหลังเป็นผนังทึบ และมีหน้าต่างที่ห้องที่ 2 ด้านละ 1 ช่อง ตอนหน้ามีมุขซึ่งได้รับการบูรณะและต่อส่วนมุขเพิ่มออกมาอีกห้องหนึ่งเพื่อประดิษฐานหลวงพ่ออุทอง

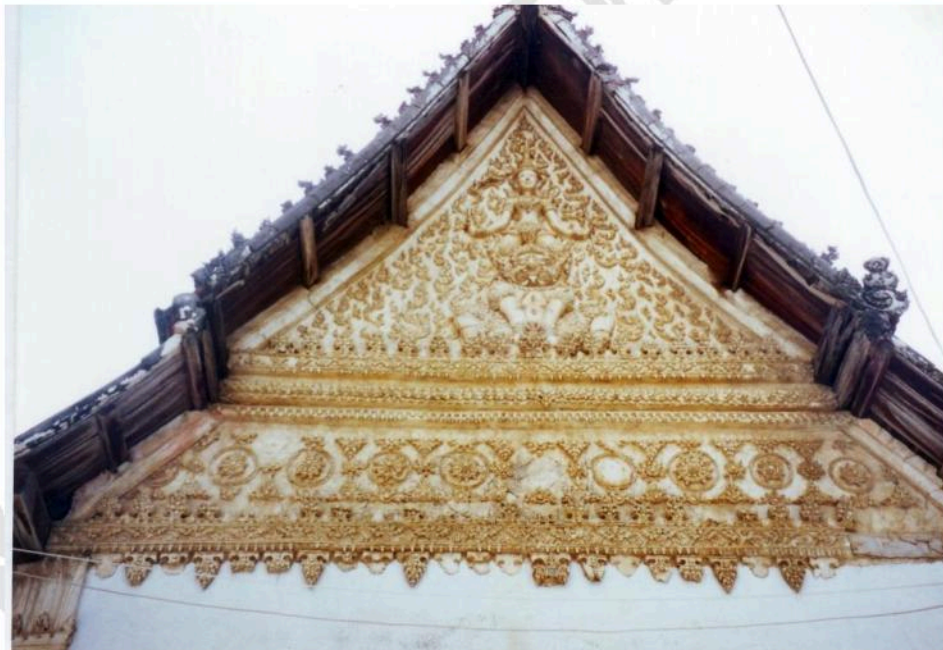
หน้าบ้านด้านหลัง (ทิศตะวันตก) ประดับลวดลายปูนปั้นรูปเทพทรงสิงห์ ลวดลายละเอียดงดงาม

หลังคาเป็นหลังคาประธาน 1 ชั้น และปีกนกข้างละ 1 ตับ มุงด้วยกระเบื้องกาบ หน้านับด้านหน้าเป็นรูปเทพทรงพระขรรค์ ประทับอยู่ในวิหารรูปเรือนแก้ว 3 ช่อง ประดับด้วยลายกนกแฝงแรคอสองมีรูปเครื่องกระเบื้องเงินอยู่ตรงกลาง ด้านข้างทั้ง 2 ด้าน เป็นลายกนกก้านขด รูปยักษ์พนมหน้าบันด้านล่างเป็นรูปเทพทรงสิงห์พื้นหลังเป็นลายกนก แฝงแรคอสองเป็นลายดวงดารายอยู่ในวงกลม

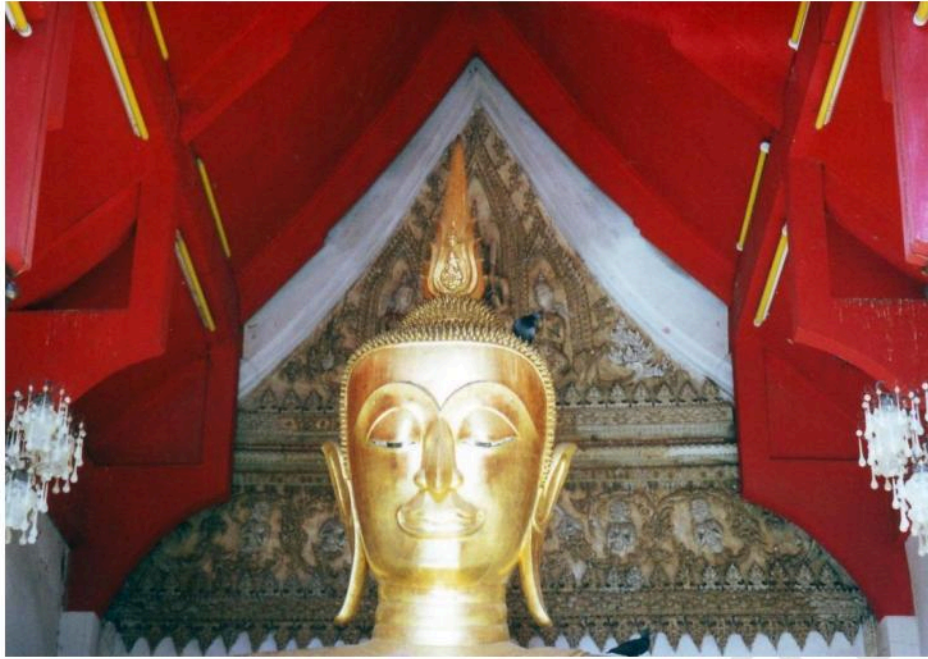
พระประธานประดิษฐานอยู่ภายในมุขที่ต่อยื่นออกมาจากวิหารน้อย

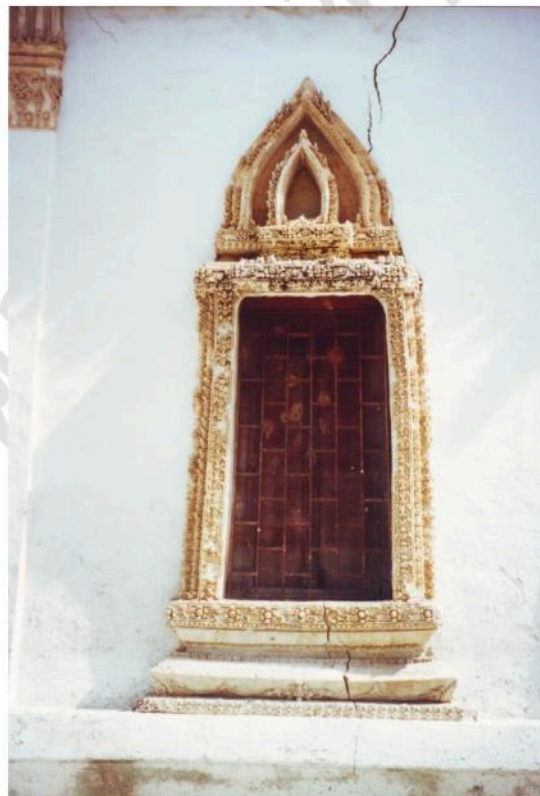
ซุ้มหน้าต่างปูนปั้นวิหารน้อย

ผนังด้านนอกมีเสาอิงด้านละ 4 ต้น หัวเสาเป็นปูนปั้นรูปบัวแวงมีกรวยเกริง ซุ้มหน้าต่างเป็นปูนปั้นแบบซุ้มจระนำยอดโค้งแหลม 2 ชั้น (ซำรอด) ส่วนซุ้มทางด้านทิศใต้เป็นซุ้มเรือนแก้ว (ซำรอด) ซุ้มประตูเป็นซุ้มเรือนแก้วซ้อน 2 ชั้น ภายในกรอบซุ้มทั้ง 2 ชั้น ประดับลายปูนปั้นลายพันธุ์พฤกษา ใต้ลายหน้ากระดานกระจิงฐานพระมีลายรวงผึ้งมีประตูด้านข้างของส่วนที่เป็นมุขด้านละ 1 ประตู ด้านหน้าเปิดโล่ง ที่ช่องประตูด้านข้างทั้ง 2 ช่อง ประดับลายปูนปั้นคล้ายของเดิม

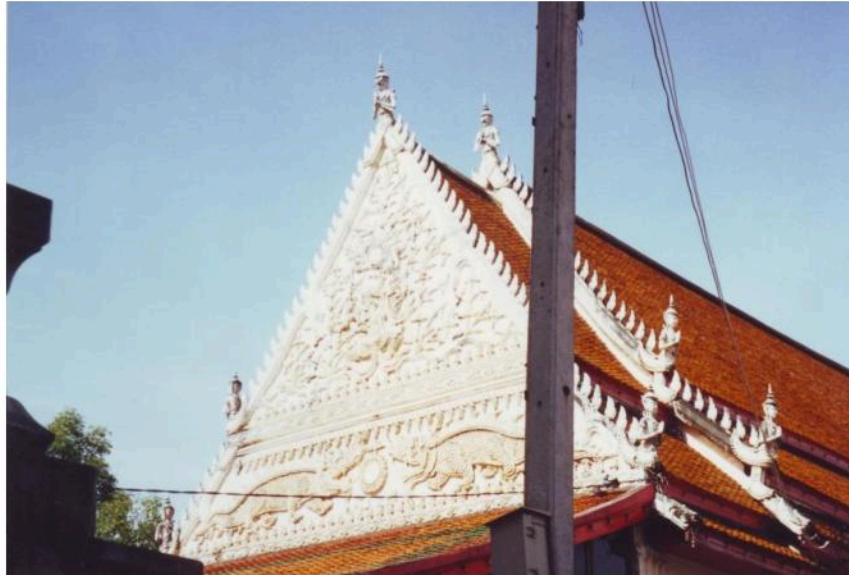
หน้าบ้านด้านหน้า (ทิศตะวันออกอุโบสถ ประดับลวดลายปูนปั้น เป็นภาพจับพระรามกับ
ทศกัณฐ์ ถัดลงมาเป็นภาพตัวเหราหันหน้าเข้าหากัน

หลังคาเป็นหลังคาในประธาน 1 ชั้น และหลังคาซ้อนทางด้านหน้าและหลังอีกด้านละ 1 ชั้นมีหลังคาปีกนกลาดลงทั้งตอนหลังคาประธานและหลังคาซ้อนกันอีก 2 ตับ เดิมคงมุงด้วยกระเบื้องกาบ ปัจจุบันเป็นกระเบื้องเกล็ดเต่าเคลือบสี หน้าบันประดับลวดลายปูนปั้น ด้านหน้าเป็นภาพจับพระรามกับทศกัณฐ์ ผนังหลังเป็นลายพันธุ์พฤกษา แผงแรคอสองเป็นตัวหงา 2 ตัว หันหน้าเข้าหากัน ตรงกลางเป็นลูกแก้วหน้าบัน ด้านหลังเป็นลายพันธุ์พฤกษา ผูกลายเป็นก้านต่อดอกช่อซ้อน ตอนบนแผงแรคอสองเป็นลายก้านช่อดอกช่อเป็นเทพพื่อนรำ เครื่องล่ายองเป็นปูนปั้น ซ่อฟ้าเป็นครุฑพนมทั้ง 2 ชั้น หางหงส์เป็นเทพนม

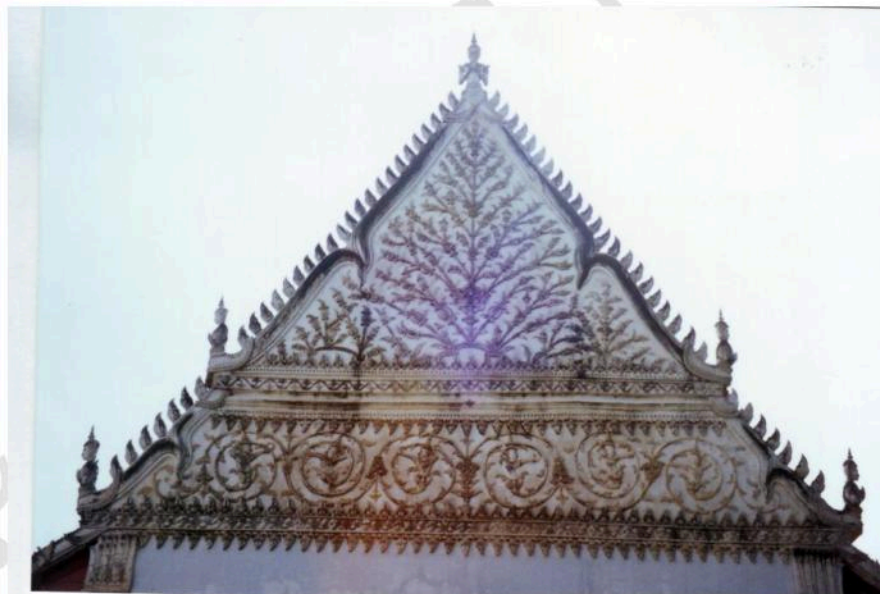
หน้าบ้านด้านทิศตะวันตกอุโบสถ ประดับลายปูนปั้น ลายพรรณพฤกษา
ด้านล่างเป็นลายก้านชดออกช่อเป็นเทพพ่อนรำ

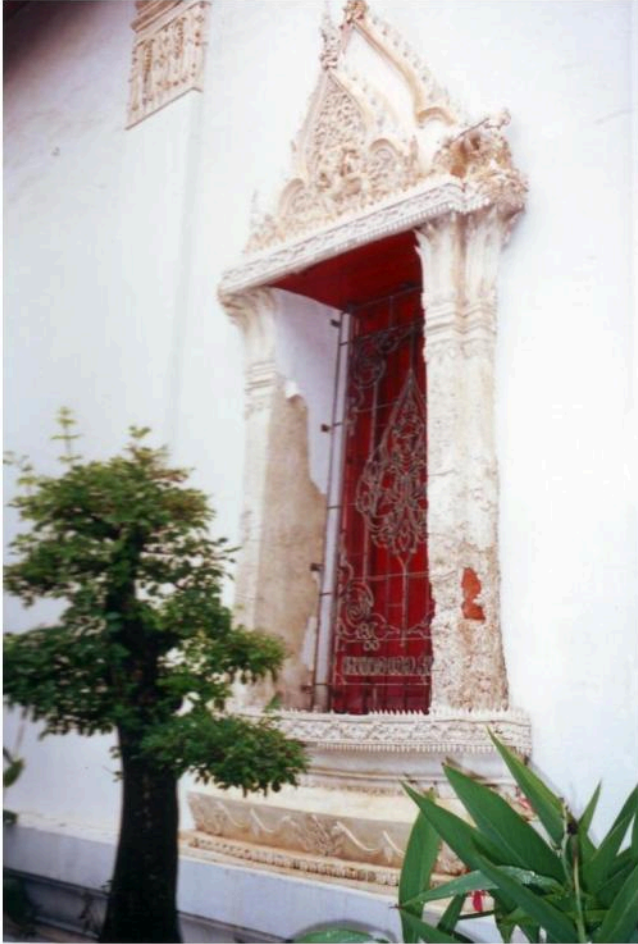
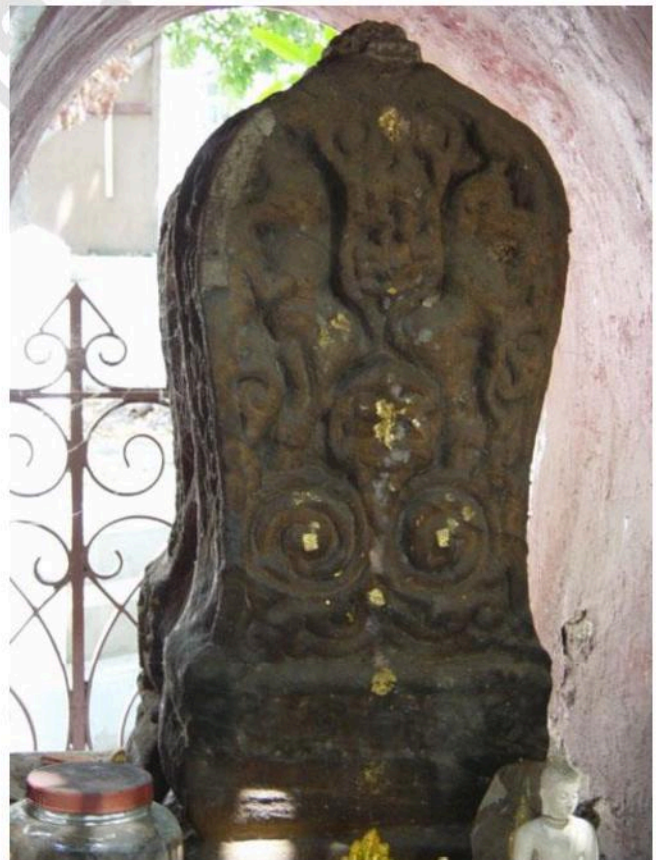
ซุ้มหน้าต่างอุโบสถ ประดับลวดลายปูนปั้น

เสมา วัดมหาธาตุเพชรบุรี เป็นเสมาหินทรายแดง สลักลายก้านขดลายพรรณพฤกษา ประกอบภาพ หนากาล บุคคล เป็นต้น

เสมาวัดมหาธาตุ เป็นเสมาคู่
ด้านหลังไม้สลักลวดลาย

ลานประทักษิณรอบอุโบสถ มีซุ้มเสมารูปกุฎฐานสิงห์ เ समाเป็นหินทรายแดงสลักลวดลายพันธุ์พฤกษา ประกอบภาพประติมากรรมตรงกลาง ตั้งซ้อนเป็นเสมาคู่ นอกแนวซุ้มเสมาเป็นกำแพงแก้วล้อมรอบแต่เป็นกำแพงแบบใหม่

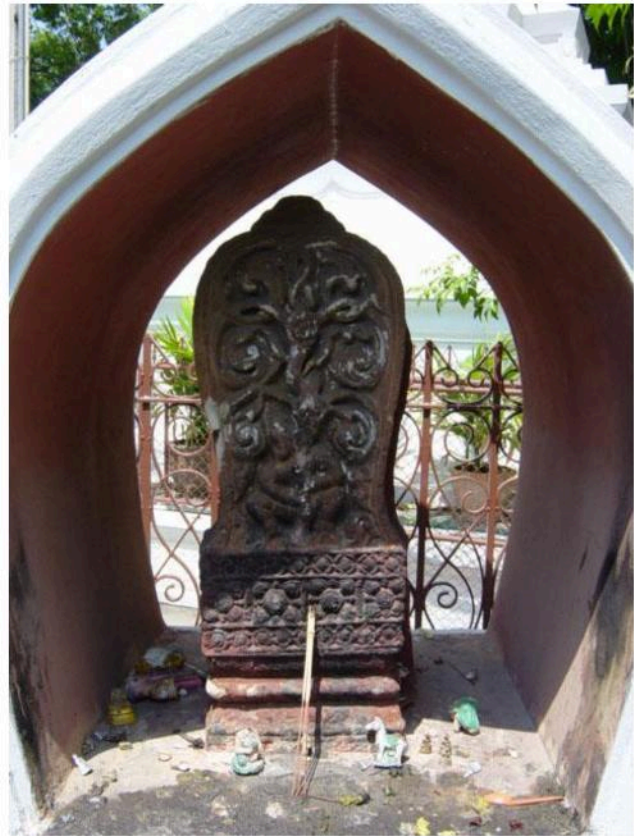
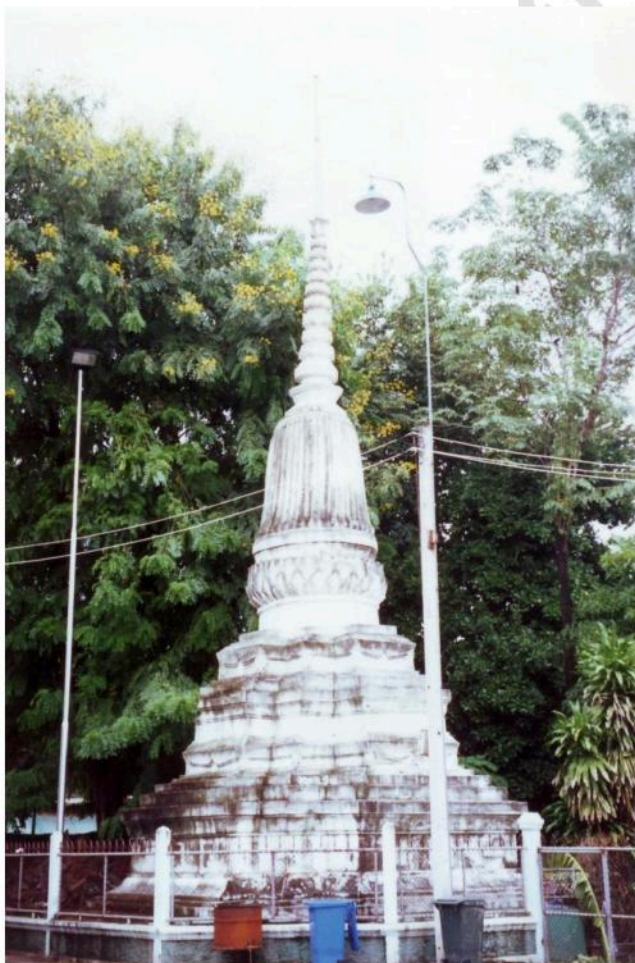
เจดีย์รายหน้าอุโบสถ วัดมหาธาตุ มีทั้งหมด 3 องค์
เป็นเจดีย์ทรงกลม ได้รับการบูรณะแล้ว

5. **เจดีย์ราย** จำนวน 3 องค์ ตั้งอยู่ด้านหน้าอุโบสถเรียงกันเป็นแถวหน้ากระดานห่างจากอุโบสถประมาณ 5 เมตร มีลักษณะเป็นเจดีย์ทรงระฆังตั้งอยู่บนฐานสูงเหมือนกันทั้ง 3 องค์ ได้รับการบูรณะแล้ว ทำให้รูปแบบเปลี่ยนไปบ้างเล็กน้อย ดังนี้

เจดีย์องค์กลาง เป็นเจดีย์ทรงระฆังตั้งอยู่บนฐานทรงสูงฐานชั้นล่างเป็นฐานเขียง 6 เหลี่ยม ถัดขึ้นไปเป็นบัวปากระฆัง องค์ระฆังทรงสูง เหนือองค์ระฆังมีมัลลกะ และมีบัวกลุ่ม 8 ชั้น บัวแวง ปลี ลูกแก้ว และเม็ดน้ำค้าง

เจดีย์องค์ทางทิศเหนือ มีลักษณะและขนาดใกล้เคียงกับองค์กลาง จะต่างกันที่เหนือองค์ระฆังไม่มีมัลลกะ มีบัวกลุ่ม 7 ชั้น และปลียอดไม่มีลูกแก้ว

เจดีย์องค์ทางทิศใต้ ส่วนฐานมีลักษณะคล้ายกัน แต่องค์ระฆังทำเป็นริ้วกลีบมะเฟือง เหนือองค์ระฆังมีปลีลึงค์ บัวผลละมี และบัวกลุ่ม 9 ชั้น บัวแวง ลูกแก้ว ปลียอด เม็ดน้ำค้าง

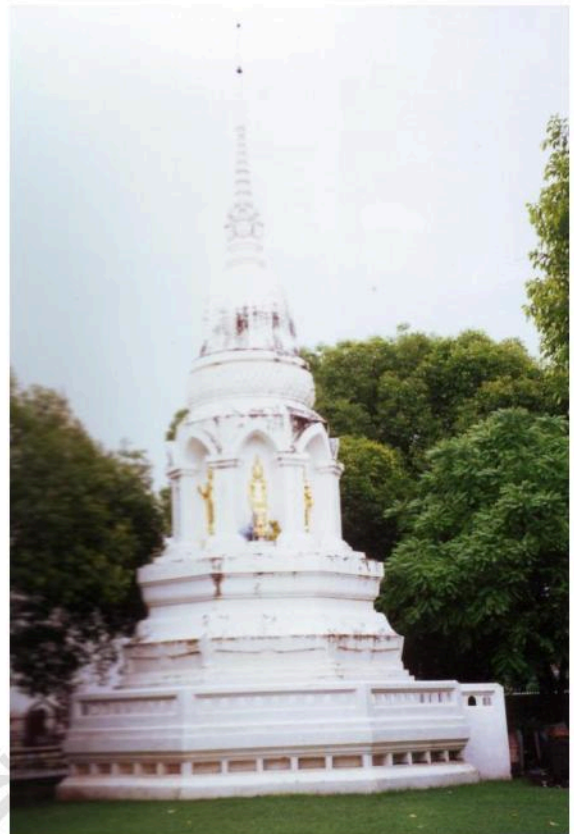
เจดีย์ยอดพรหมพักตร์ (หลังอุโบสถ) เป็นของเดิม
ได้รับการบูรณะครั้งใหญ่เมื่อ พ.ศ. 2449

เจดีย์ยอดพรหมพักตร์ (หลังพระอุโบสถ) เจดีย์องค์นี้ได้รับการบูรณะเมื่อ พ.ศ. 2449 มีลักษณะเป็นเจดีย์ทรงระฆังฐานทรงสูง ฐานชั้นล่างเป็นฐานปัทม์แปดเหลี่ยม ท้องไม้สูง ถัดขึ้นไปเป็นฐานหน้ากระดานและฐานสิงห์ ฐานเชิงเชิงบาตรทรงสูงและเป็นหน้ากระดาน ต่อจากนั้นขึ้นไปเป็นซุ้มจระนำ 8 ทิศ ภายในซุ้มประดิษฐานพระพุทธรูปปางต่าง ๆ เหนือซุ้มจระนำเป็นชั้นกลีบบัวปากระฆัง องค์ระฆังเหลือองค์ระฆังมีมัลลกะถัดขึ้นไปเป็นหน้าพรหมพักตร์มีบัวกลุ่ม 8 ชั้น บัวแวง ปลี ลูกแก้ว ปลียอด และเม็ดน้ำค้าง

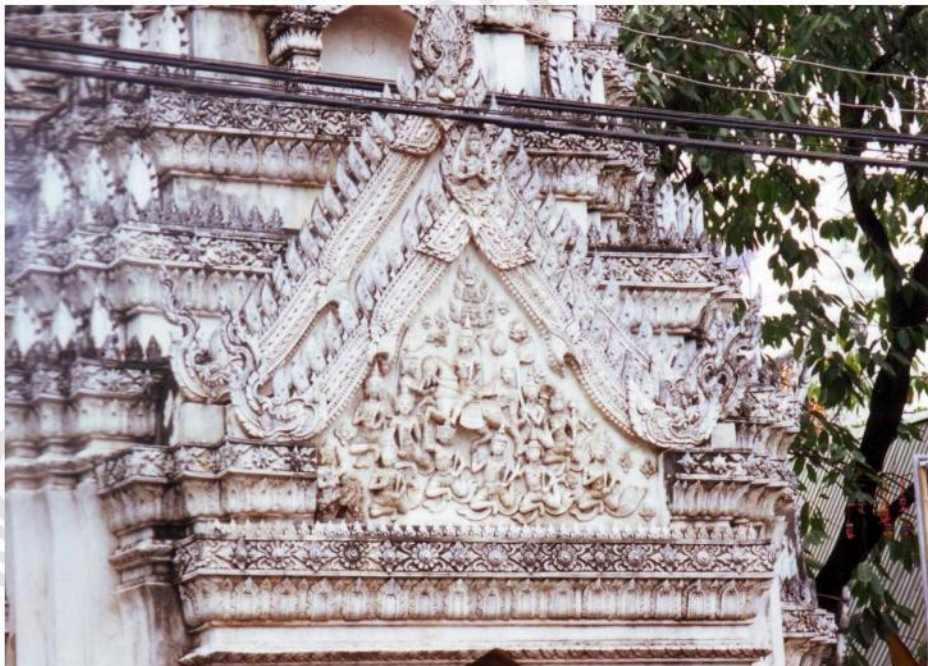
ซุ้มหน้าประตูหน้าวัดมหาธาตุ ประดับลวดลายปูนปั้น
เป็นเรื่องพุทธประวัติ ซ่อมแซมจากของเดิม
