## วัดยางกวาง : วัดร้างในท่ามกลางกระแสการเปลี่ยนแปลงของเมืองเชียงใหม่

สนง.ศิลปากรที่ ๘ เชียงใหม่

เรียบเรียง : กรกฏาคม ๒๕๕๙

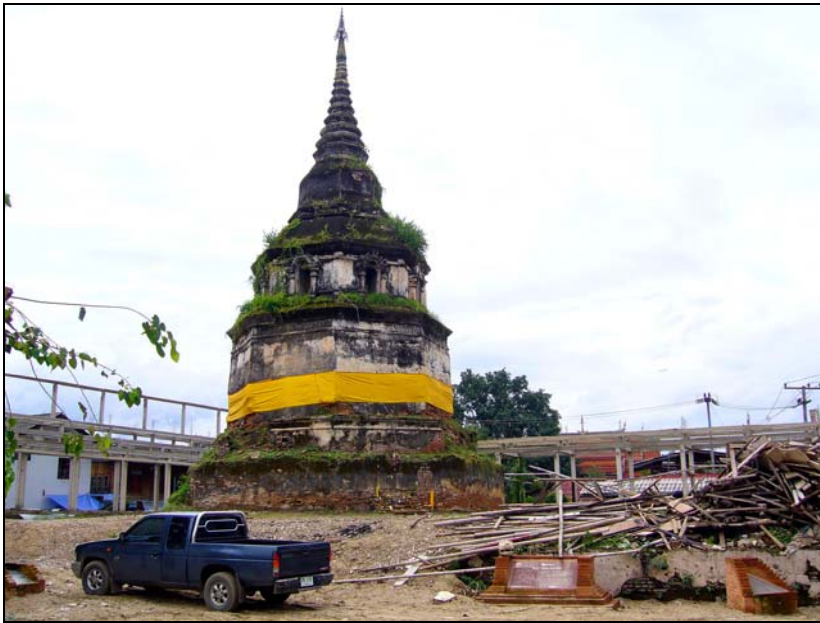
เจดีย์ทรงมณฑป ๘  
เหลี่ยมที่มีเครื่องยอด  
เป็นทรงระฆัง ๘  
เหลี่ยม รวมถึงส่วน  
บัลลังก์ ปล้องไฉน  
และปลียอด ปัจจุบัน  
กำลังก่อสร้างศาลา  
บาตร หรือวิหารคด  
โดยรอบองค์พระเจดีย์

ด้านลักษณะทางศิลปสถาปัตยกรรมของวัดยางกวง(ร้าง)นั้น เอกลักษณะของสิ่งก่อสร้างที่เป็นโบราณสถานสำคัญของวัดคือ องค์พระเจดีย์ประธาน อันมีรูปทรงแบบมณฑป ๘ เหลี่ยมยอดระฆัง ก่อสร้างด้วยอิฐถือปูนเป็นทรง ๘ เหลี่ยม ตั้งแต่ฐานฐานเขียงตอนล่าง ส่วนห้องมณฑปที่มีซุ้มจระนำ ที่แต่เดิมเคยประดิษฐานพระพุทธรูปประทับนั่งปูนปั้น (ยังคงเหลือหลักฐานอยู่บ้างบางซุ้ม) มีกรอบซุ้มประดับลวดลายปูนปั้น คล้ายกับของวัดเจดีย์ป่อง(เชียงใหม่) ส่วนมาลัยเถา องค์ระฆัง และเหนือขึ้นไปจนถึงส่วนปล้องไฉน ก็ล้วนสร้างเป็นแบบ ๘ เหลี่ยมทั้งสิ้น จนสามารถกล่าวได้ว่า เจดีย์รูปแบบนี้ปรากฏพบเห็นที่

วัดยางทองแห่งนี้เพียงที่เดียว แต่ในสภาพปัจจุบันขององค์เจดีย์ประธานนี้พบว่า ยังขาดการดูแลซ่อมแซมบูรณะ หลายจุดปรากฏรอยแตกกร้าว ปูนฉาบผิวหลุดร่อน อิฐก็เริ่มขึ้นเสื่อมสภาพผุกร่อนยุบสลาย ซึ่งจากรูปแบบขององค์พระเจดีย์ดังกล่าวประมาณอายุการสร้าง (หรือซ่อมบูรณะ) ในรุ่นต้นพุทธศตวรรษที่ ๒๑ และวิเคราะห์ต่อไปได้ว่ามีรูปแบบ ที่มีวิวัฒนาการคลี่คลายมาจากเจดีย์ทรงมณฑป ๔ เหลี่ยม ผสมกับเจดีย์ปราง (หน้าต่าง) ลักษณะเดียวกับเจดีย์วัดเชียงโสม วัดพุกหงส์ และวัดรำเปิง(ตะโปธาราม) ที่เป็นทรงมณฑปแบบกลม ลด ๕ ชั้น ที่ช่างก่อสร้างโบราณได้ปรับประยุกต์จากทรง ๔ เหลี่ยมลดชั้น ดังเช่นเจดีย์กู่คำ วัดเจดีย์เหลี่ยม-เวียงกุมกาม แต่ที่ขุมจะระนำของเจดีย์วัดยางทองได้ทำเพียงชั้นเดียว และทำชั้นหน้ากระดาน ๘ เหลี่ยมซ้อนลดชั้นเหลื่อมกันตอนล่างลงมา ซึ่งการมีรูปแบบเจดีย์ที่หลากหลายในเขตเมืองเชียงใหม่ นั้น ย่อมแสดงถึงพุทธศาสนามีความเจริญรุ่งเรือง ผู้คนพลเมืองมีความสุขสงบมีสุนทรียภาพ และช่างก่อสร้างมีความคิดสร้างสรรค์กันอย่างหลากหลายนั่นเอง

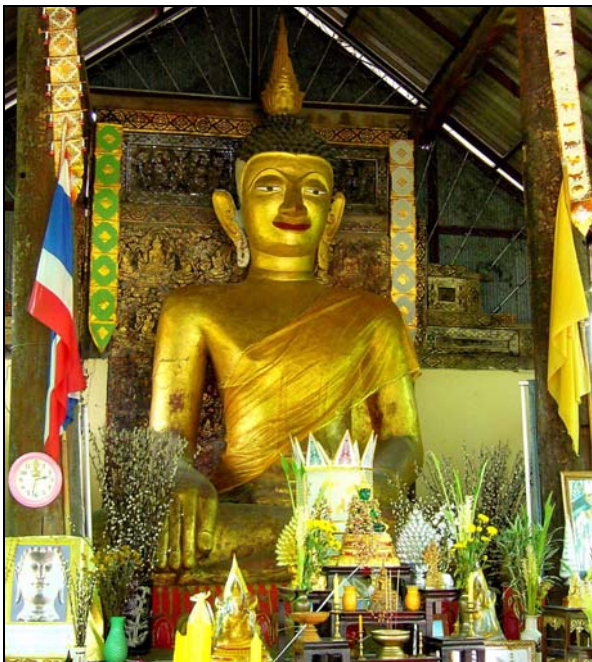
พระประธานในวิหาร ที่โครงสร้าง  
หลังคาและเสาส่วนใหญ่พังทลายลง  
โดยที่ผนังไม้ด้านหลังรวมถึงซุ้ม  
ยังคงมีร่องรอยการปิดทองล่องชาด  
เป็นรูปอดีตพุทธ และลายพรรณ  
พฤกษาในหลายรูปแบบ

ลักขุดเจาะทำลายเพื่อหากรุตามส่วนต่างๆ อันเป็นสาเหตุสำคัญที่ทำให้เกิดการพังทลายเสียหาย บางแห่งเจดีย์ถูกไถทิ้งเพื่อสร้างอาคารศูนย์การค้า หรือโครงการบ้านจัดสรร ฯลฯ นอกจากนี้ยังพบว่าวัดร้างหลายๆแห่งตกสำรวจ และตั้งอยู่ในเขตโฉนดที่ดินของเอกชน เช่นเดียวกับในสวนของพระวิหาร ที่มีโครงสร้างเสาและหลังคาตอนบนเป็นเครื่องไม้ที่เสื่อมสลายลงไปกับกาลเวลา มีสภาพเป็นเนินดินที่ยังคงเหลือหลักฐานในส่วนฐานที่สร้างก่ออิฐถือปูน เช่นเดียวกับสวนของบันได ฐานเสา แท่นแก้วชุกชีพระประธาน รวมถึงพระประธานและกลุ่มพระอันดับ ซึ่งอาจถูกเคลื่อนย้ายไปก่อนหน้านี้แล้ว ทั้งนี้ยังไม่รวมถึงสิ่งก่อสร้างแปลกปลอมใหม่ๆที่เข้ามาสร้างรุกล้ำเขตวัดร้าง ที่พบเห็นได้โดยทั่วไปในเขตเมืองเชียงใหม่ เช่นการสร้างถนนผ่ากลางวัดที่วัดโลกโมฬี สร้างถนนผ่าทับวิหารหลวงพ่อขาว วัดอินทขิล-สะตือเมือง รวมถึงการออกเอกสารสิทธิที่ดินทับที่ดินวัดร้างกรณีวัดเชียงทอง ด้านหน้าประตูเชียงใหม่ที่เหลือที่ดินเขตวัดห่างออกมาจากฐานเจดีย์ด้านละประมาณ ๑ เมตร รวมถึงมีผลพวงประเด็นปัญหาอื่นๆตามมาอีกมากมาย โดยเฉพาะ เรื่องความไม่สวยงามของเมือง (Getting ugly)

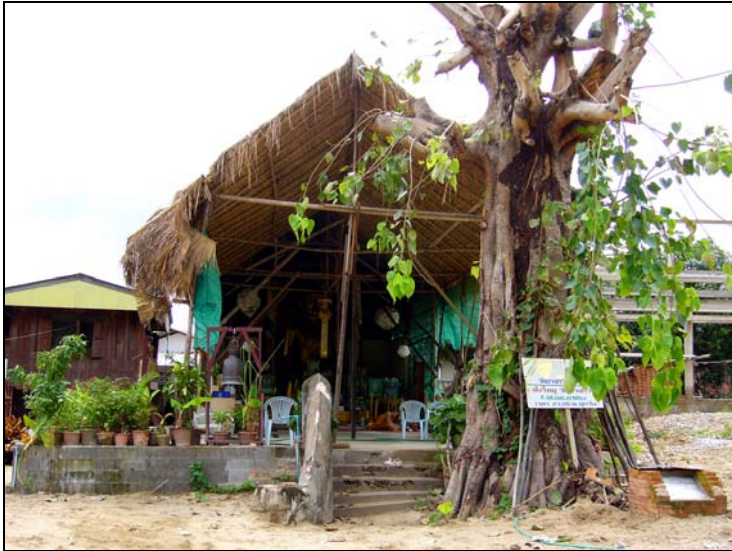
สภาพพระวิหารด้านหน้า มีต้น  
โพธิ์ขนาดเขื่องขึ้นเจริญเติบโต  
ที่ตึบบันไดข้างซ้าย ปัจจุบันได้  
ถูกตัดกิ่งก้านสาขา ไม่เหลือร่ม  
เงาบังแดดฝน

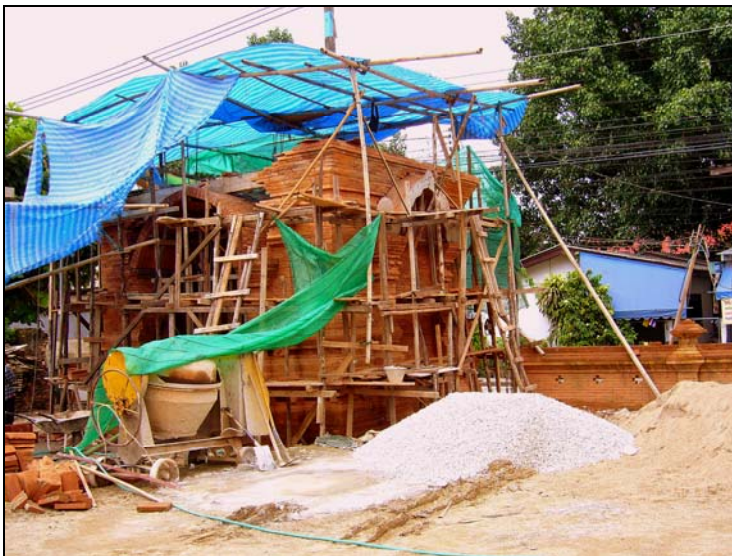
การก่อสร้างโขงประตูด  
ของใหม่ และกำแพงวัดทาง  
ด้านหน้าทิศตะวันออก

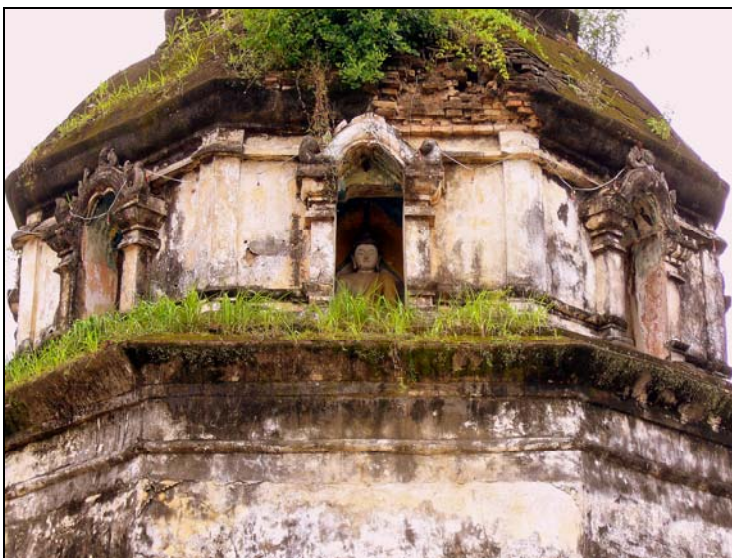
ซุ้มจระนำขององค์พระเจดีย์  
ประดิษฐานพระพุทธรูปนบัน  
ประทับนั่ง ที่ยังคงปรากฏอยู่  
ในบางซุ้ม
