คุณค่าความสำคัญของพระราชวังบวรสถานมงคล

กรอบความคิดในภาพรวม

กรอบความคิดในการดำเนินงานด้านผังกายภาพรวมและภูมิสถาปัตยกรรม

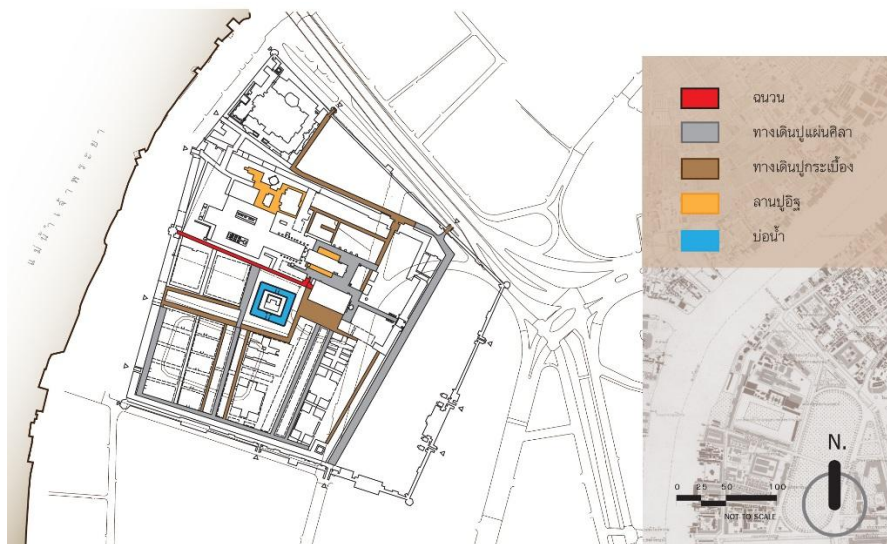
003-ผังสันนิษฐานโครงข่ายทางเดินในพระราชวังบวรสถานมงคล(วังหน้า)

ผังสันนิษฐานโครงข่ายทางเดินในพระราชวังบวรสถานมงคล(วังหน้า)

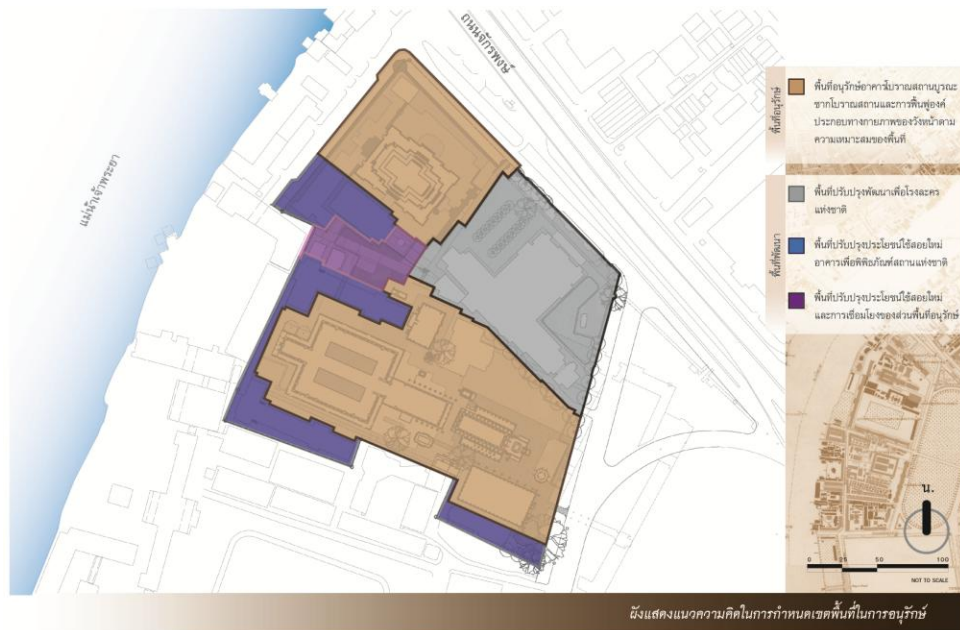
005-ผังแสดงแนวความคิดในการกำหนดขอบเขตพื้นที่ในการอนุรักษ์

๑. อนุรักษ์พื้นที่วังหน้าในส่วนที่กรมศิลปากรดูแล จำนวน ๓๕ ไร่ เพื่อรักษาแนวความคิด ปรัชญาในการสร้างพระราชวังสถานมงคล (วังหน้า) อันเป็นองค์ประกอบหนึ่งในการสถาปนาและการวางผังกรุงรัตนโกสินทร์

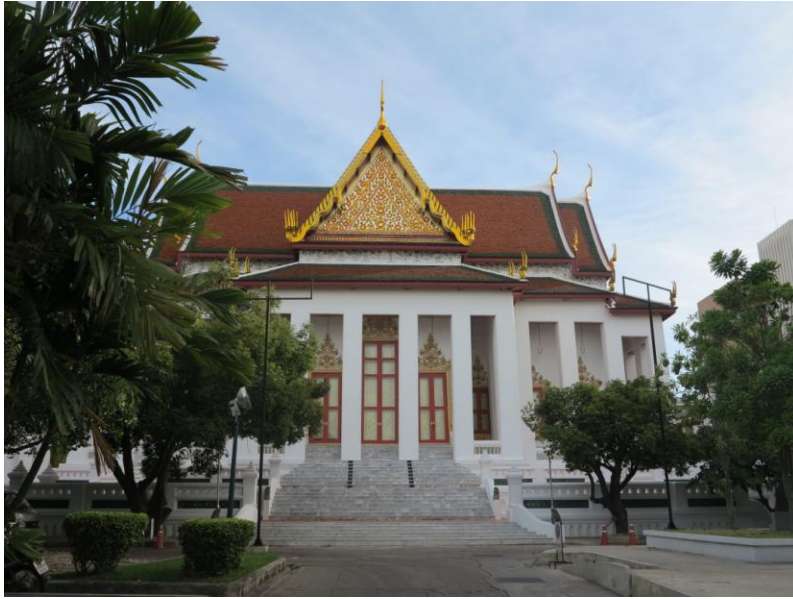
พระอุโบสถ วัดบวรสถานสุทธารวาส
หรือ โบสถ์ วัดพระแก้ววังหน้า

ในสมัยสงครามโลกครั้งที่ ๒ พระอุโบสถวัดบวรสถานสุทธารวาส ได้รับผลกระทบจากการโจมตีทางอากาศโดยลานประตักฉินด้านทิศตะวันออกเฉียงเหนือและพระอุโบสถบางส่วนถูกระเบิดจากเครื่องบินเสียหาย ศาลาบริเวณมุมทั้งสี่ของลานประตักฉินรวมทั้งซุ้มประตูบันได และอาคารด้านหลังได้ถูกรื้อถอน ชำรุดทรุดโทรม และถูกรื้อถอนในที่สุด ต่อมา พ.ศ. ๒๕๐๓ ขณะก่อสร้างโรงละครแห่งชาติ ได้บูรณปฏิสังขรณ์พระอุโบสถวัดบวรสถานสุทธารวาสไปพร้อมกัน ปัจจุบันพระอุโบสถ วัดบวรสถานสุทธารวาส เหลือเพียงอาคารพระอุโบสถ ตั้งอยู่บนฐานไพที ๓ ชั้น บริเวณมุมฐานไพทีชั้นที่ ๒ เป็นที่ตั้งหอรบซัง แผนผังทำเป็นหกเหลี่ยม เจาะช่องตามแนวตั้งปลายช่องทำเป็นวงโค้ง ยอดหอบประดับปราสาทศิลา

พระอุโบสถทำเป็นอาคารจตุมุข หันหน้าสู่ทิศตะวันออก หลังคาเครื่องไม้มุงกระเบื้องดินเผา เมื่อแรกสร้างตั้งใจทำเครื่องยอดทรงปราสาท แต่เนื่องจากไม่ถูกต้องตามจารีตประเพณีจึงถูกระงับไว้ ผนังภายในพระอุโบสถประดับภาพจิตรกรรมฝาผนังเล่าเรื่องตำนานพระพุทธสิหิงค์ ประวัติพระพุทธเจ้า ๒๘ พระองค์ ภาพประเพณีและความเชื่อต่างๆ ผนังมุขทิศตะวันตกประดิษฐานพระพุทธรูปยืนในบุบก

เนื่องจากพระอุโบสถวัดบวรสถานสุทธารวาสเป็นโบราณสถานที่ใช้งานอยู่ มีสภาพชำรุดทรุดโทรมมาก แนวทางการอนุรักษ์จึงประกอบด้วย การอนุรักษ์หลักฐานทางประวัติศาสตร์ ศิลปะ สถาปัตยกรรม โบราณคดี และการปฏิสังขรณ์ โดยอนุรักษ์หลักฐานของเดิม รักษาและกลับคืนสภาพรูปแบบเดิมของพระอุโบสถ นอกจากนี้ยังออกแบบติดตั้งโครงสร้างบางส่วนให้กับพระอุโบสถเพื่อให้เหมาะสมกับการใช้งาน เช่น บานประตูลูกฟักกระจกใส เพื่อกันลายประดับปิดทองบานประตู เป็นต้น
