วัดหนองคง

หลักฐานทางด้านโบราณคดี

รูปแบบของแหล่งโบราณคดี วัดในพุทธศาสนา

วันเวลาที่ปฏิบัติงาน สำรวจ 16 กรกฎาคม 2539 บันทึก 31 กรกฎาคม 2539

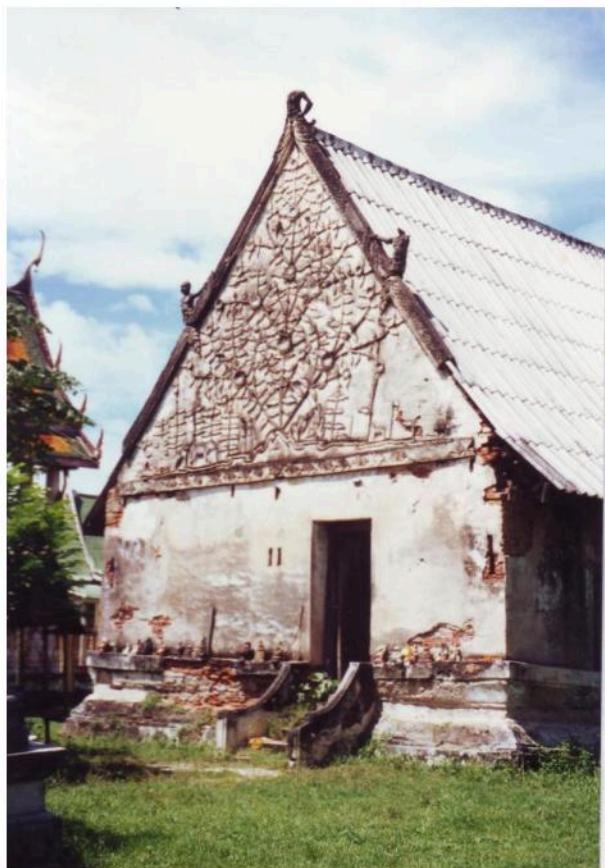
อุโบสถวัดหนองค้าง ฐานอ่อนโถงเล็กน้อย
มีประตูทางเข้า - ออก เพียงประตูเดียว
ภายในประดิษฐานพระพุทธรูปนั่งหลาຍองค์
และมีพระพุทธไสยาสน์ 1 องค์

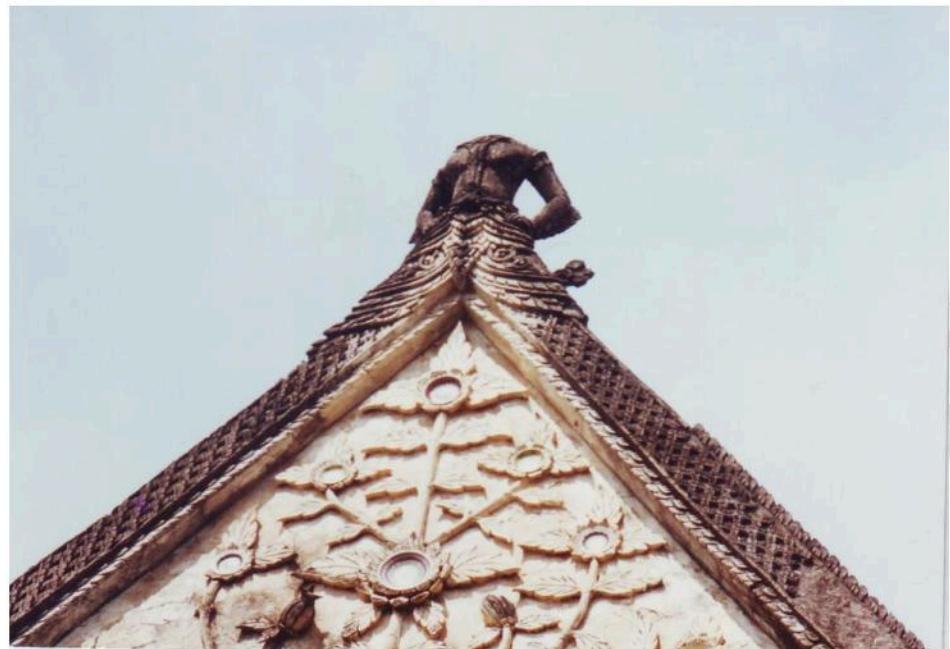
ช่อฟ้า เหลือเฉพาะด้านทิศตะวันตก เป็นรูปบุคคลหรือเทวดา ส่วนศิรษะชำรุด
เจ้าอาวาสนบกกว่าศิรษะของประติมากรรม มีผ้าโพกคล้ายพากมอญ พม่า

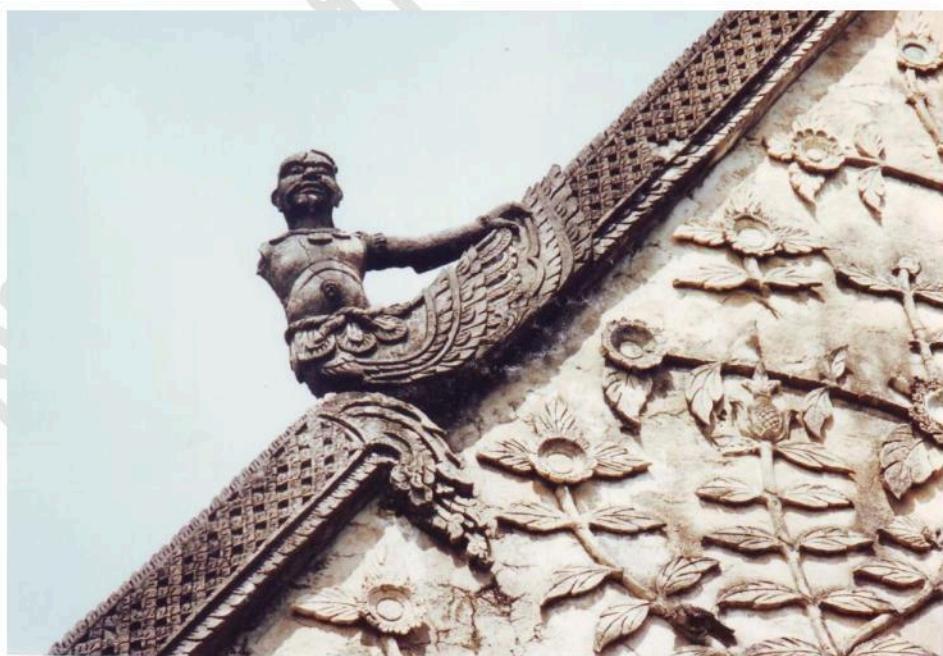
ประติมากรรม ประดับตรงกลางจั่ว (เครื่องลำยอง) ของอุโบสถวัดหนองคง เป็นรูปกินนรริ่งตัว

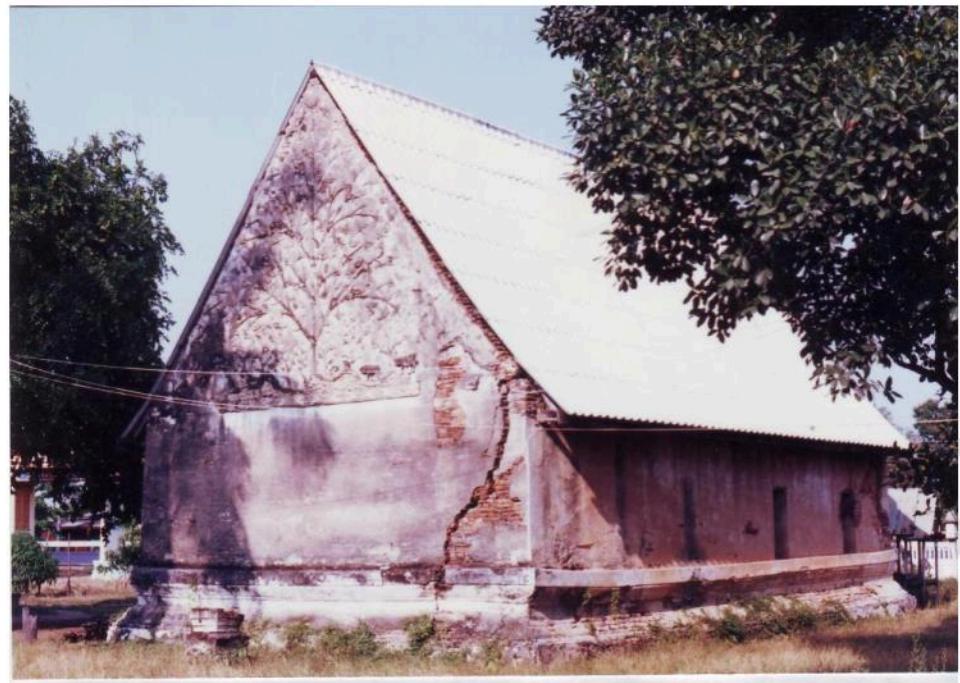
ทางด้านหลังของอุโบสถวัดหนองค่วง สภาพชำรุดมาก เครื่องล้ายองไม่เหลือหลักฐานให้เห็น

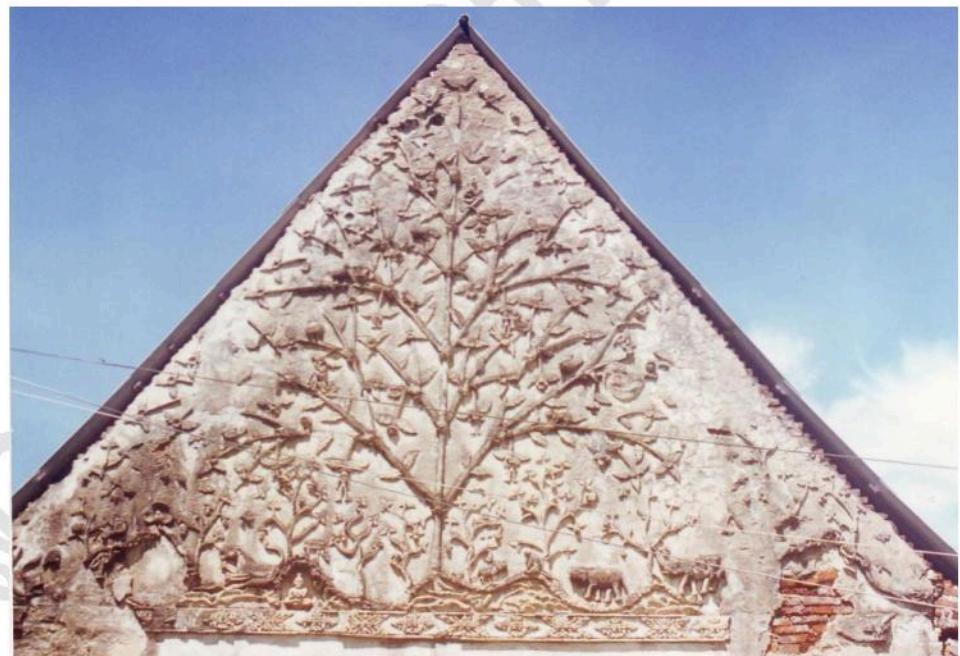
หน้าบันทางด้านทิศตะวันตก อุโบสถวัดหนองค่วง ตกแต่งด้วยลวดลายปูนปั้นเป็นภาพตั้น�ักษะลีผลแทรกภาพสัตว์ เช่น นกนานาชนิด กระรอก รังผึ้ง ด้านล่างเป็นภาพป่ามีเขามอ ถ้ำชี สิงโต กิเลน หมูป่าลิง กระซู่ ซ่างเป็นต้น

หน้าบันด้านทิศตะวันตก ลายปูนปั้นทำเป็นรูปต้นมักกะลีผล ออกผลมาเป็นรูปผู้หญิงซึ่งแสดงระยะการผลิตออกผลไว้หลายระยะ ทั้งที่เพิ่งตูม ผลิดอก และออกผลมาเป็นรูปผู้หญิง มีเฉพาะขาบ้างครึ่งตัว บ้าง ทั้งตัวบ้าง พร้อมทั้งมีรูปครุฑามาเซย์ชมผลต้นมักกะลีผล นอกจากนั้นยังมีสัตว์ และกบนาชนิดเกาะอยู่ มีทั้งกรรอก รังผึ้ง ด้านล่างทำเป็นรูปป่า (ทิมพานต์) มีรูปกุษา ถ้ำ - เพิงพา มีถูกนั่งบำเพ็ญเพียรอยู่ในถ้ำ ประกอบด้วยรูปสัตว์ต่าง ๆ ได้แก่สิงโต ราชสีห์ (ลายเมฆแบบจีน) หมูป่า ลิง กระซู่หรือแรด ช้าง เป็นต้น ด้านล่างมีແబลายประจำยามก้ามปู สลับกับลายประจำยาม

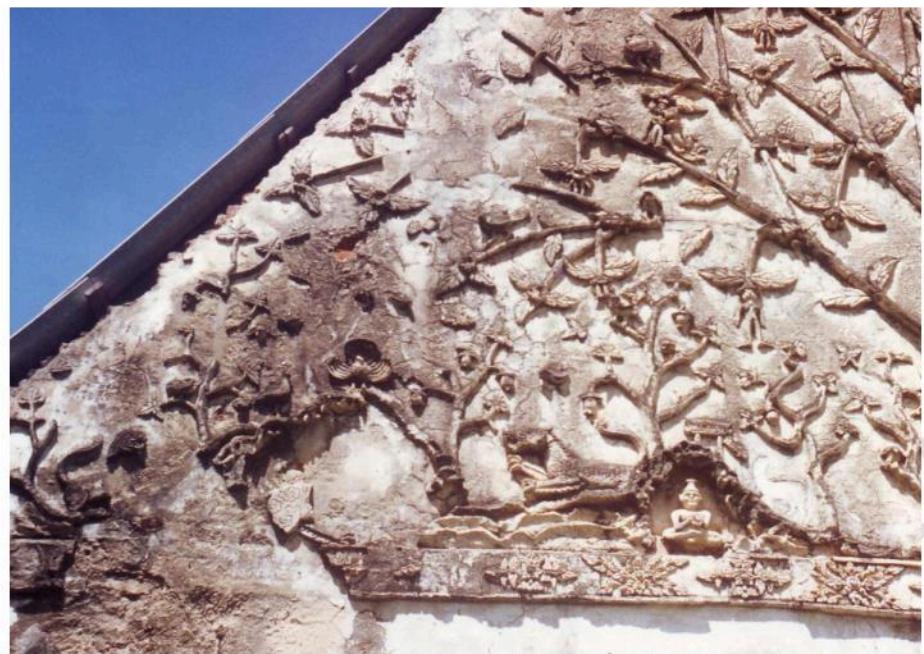
ลวดลายปูนปั้นตกแต่งหน้าบันได้านทิศตะวันตก วัดหนองค่วง เห็นรายละเอียดตัวมีกากะลีผล
ดอกผลเป็นรูปผู้หญิง แสดงไว้หลายระยะ ทั้งที่เพิ่งตูม ผลิดอก ออกผล มีเชพะชา ครึ่งตัว และ
เต็มตัว เป็นต้น นอกจากนี้ยังมีภาพนก ภาพกิเลนลายเมฆ

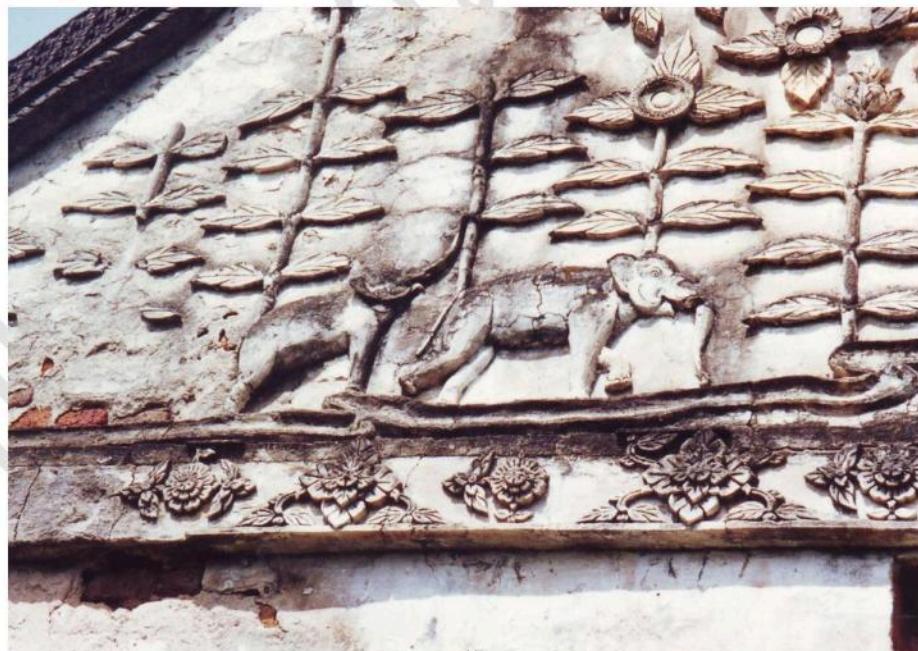
ภาพช้างที่ตกแต่งหน้าบันอุโบสถ วัดหนองค่วง ด้านทิศตะวันออก แสดงภาพช้างคู่ ที่ทำรูป
ช้างได้เหมือนจริง ลายรอบเป็นลายดอกไม้ สลับลายประจำยาม ฝีมือค่อนข้างละเอียด
