## วัดไผ่ล้อม

ชื่อแหล่ง	วัดไผ่ล้อม
ที่ตั้ง	ตำบลท่าราบ อำเภอเมือง จังหวัดเพชรบุรี
เส้นทางเข้าสู่แหล่ง	จากศาลากลางไปตามถนนราชวิถี ข้ามสะพานเทศบาล เข้าถนนมาตยวงศ์เลี้ยวซ้ายเข้าถนนพงษ์สุริยา เลี้ยวขวาเข้าถนนโพธิ์การ์รอง ไปจนถึงจุดตัดกับถนนพระทรงเลี้ยวซ้ายเข้าถนนพระทรงไปประมาณ 300 เมตร วัดอยู่ทางขวา
สภาพภูมิศาสตร์และสิ่งแวดล้อม	
สภาพภูมิศาสตร์	ที่ราบ
แหล่งน้ำ	แม่น้ำเพชรบุรี
หลักฐานทางด้านโบราณคดี

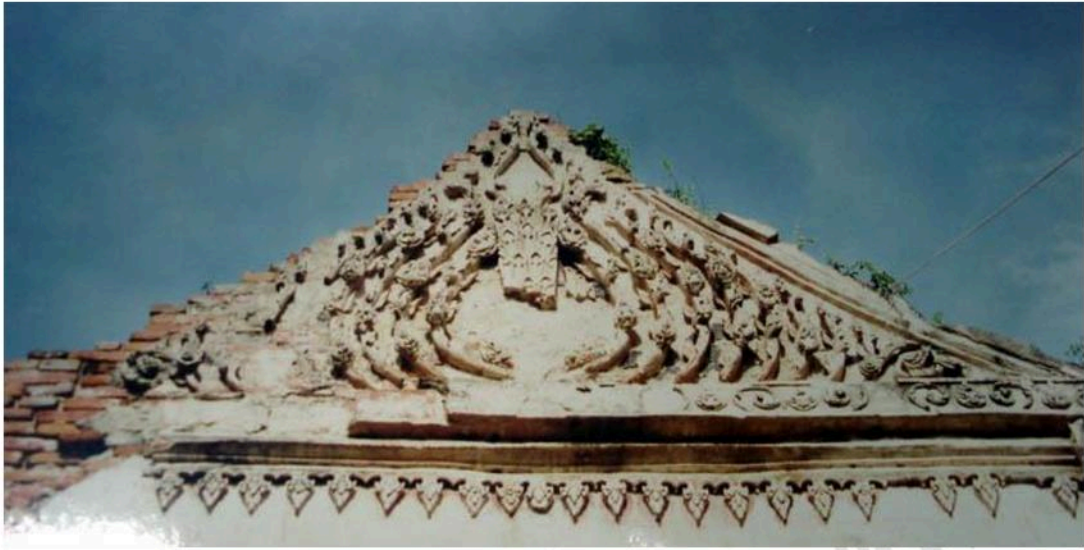
หน้าบันด้านหลัง (ทิศตะวันตก) ของอุโบสถส่วนหลัง ประดับลวดลายปูนปั้นตรงกลางเป็นรูปคล้ายแพนหางนกยูง ประกอบลายช่อหางโต

ผนังด้านนอก มีเสาอิง บัวหัวเสาเป็นบัวแวงและมีลายกรวยเชิง หน้าบันด้านทิศตะวันตกประดับลายปูนปั้น ตรงกลางเป็นรูปคล้ายแพนหางนกยูง ประกอบด้วยลายช่อหางโต

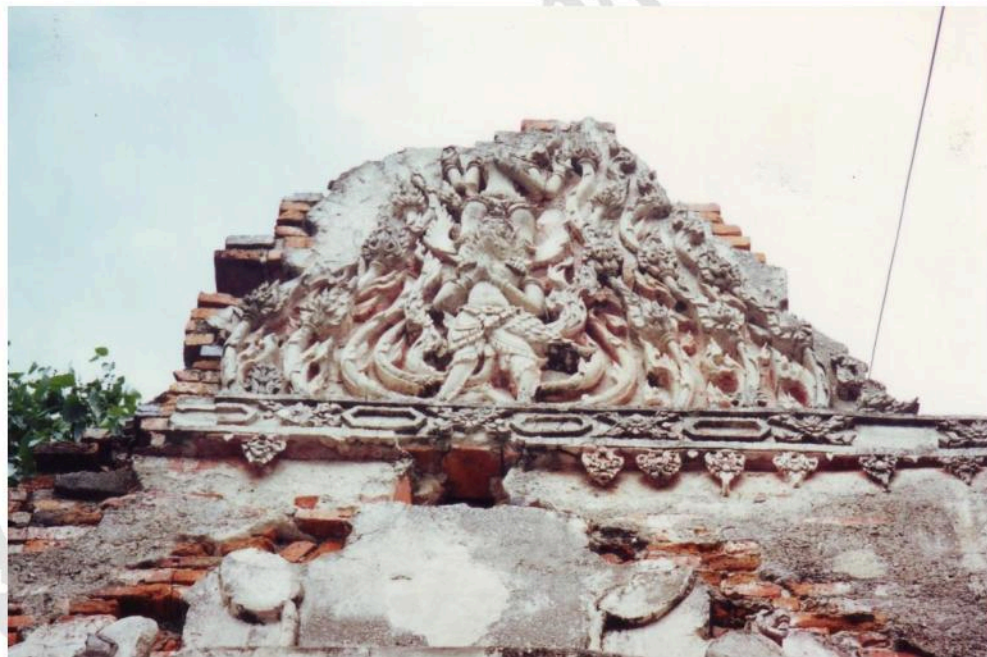
หน้าบันด้านทิศตะวันตกของอาคารส่วนหน้า เป็นภาพนารายณ์ทรงศรูทล้อมรอบด้วยลายช่อหางโต

ที่ผนังกั้นส่วนหน้าและส่วนหลัง หน้าบันประดับลายปูนปั้นรูปนารายณ์ทรงครุฑ ประกอบด้วยลายช่อหางโต คั่นด้วยเส้นลวดลายประจำยามก้ามปู ลูกฝัก ถัดลงมามีลวดลายปูนปั้นเต็มพื้นผนังเป็นเรื่องราวพระพุทธรูปโฆษาจารย์เดินทางไปนมัสการพระพุทธรูปที่ลังกา ลวดลายปูนปั้นชำรุดเป็นบางส่วนโดยเฉพาะใบหน้าของรูปบุคคลถูกกะเทาะออกหมด การจัดองค์ประกอบลายปูนปั้นเป็นแบบภาพจิตรกรรมส่วนบนทำเป็นรูปพระบาทขนาดใหญ่ มีภาพก่อสร้าง หลากรูปแบบ มีทั้งวิมาร ปราสาท ราชวัง ที่มีส่วนหลังคาเป็นเส้น

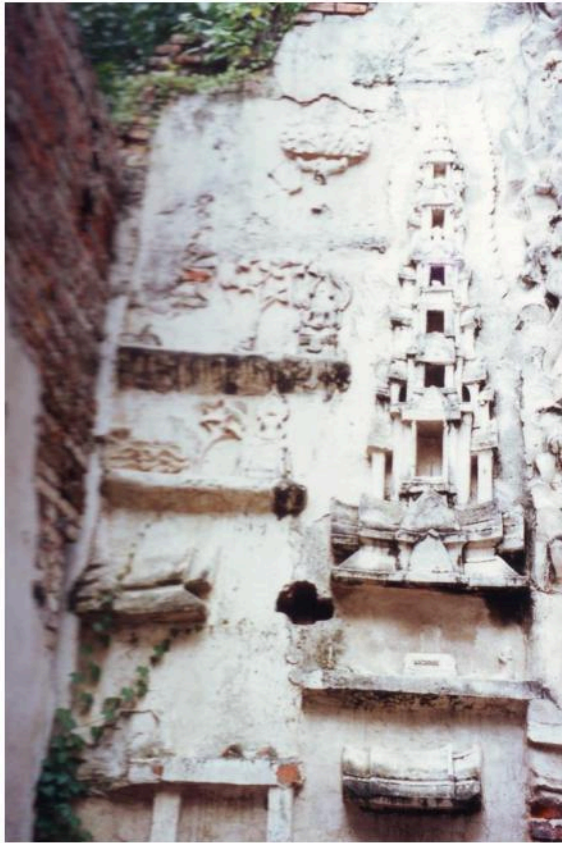
รูปจำลองอาคารทรงสูงลดหลั่นกัน 7 ชั้น  
บางท่านกล่าวว่าเป็นรูปโลหะปราสาท

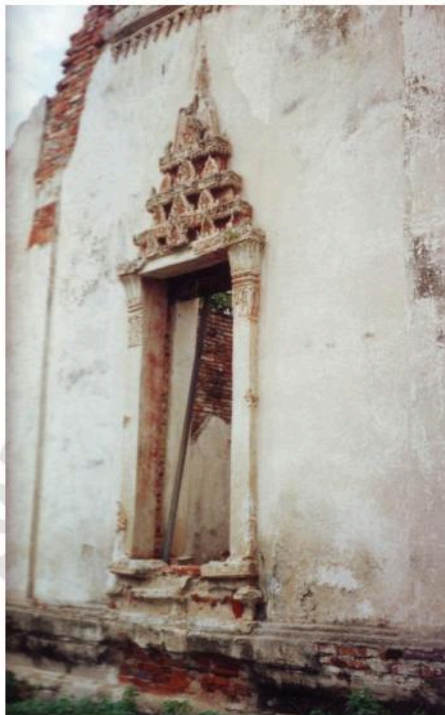
ซุ้มหน้าต่างทรงสูง ที่ผนังด้านหลังของ  
อาคารส่วนหลังสันนิษฐานว่าคงมีการแปลง  
ประตูให้เป็นหน้าต่าง

ส่วนหลังมีลักษณะเป็นห้องโล่ง ๆ ผนังด้านที่กั้นส่วนหน้ากับส่วนหลัง เจาะช่องประตูตรงกลางผนัง ด้านละ 1 ช่อง ส่วนผนังด้านหลัง เจาะเป็นช่องหน้าต่างทรงสูง ลักษณะเหมือนกับการแปลงประตูให้เป็นหน้าต่าง ชும்ประตูหน้าต่างทำเป็นชும்บันแถลงประดับลวดลายปูนปั้น ชும்ประตูเหลือเฉพาะด้านทิศใต้หน้าบันชும்ปูนปั้นลายพุ่ม ประกอบด้วยลายกระหนกเปลวทาสีแดงเข้ม หน้าบันชும்หน้าต่างประดับลายปูนปั้นเป็นรูปชும்บันแถลงเล็ก ๆ ซ้อนลดหลั่นกันขึ้นไป มีร่องรอยทาสีแดงเข้ม เช่นเดียวกัน

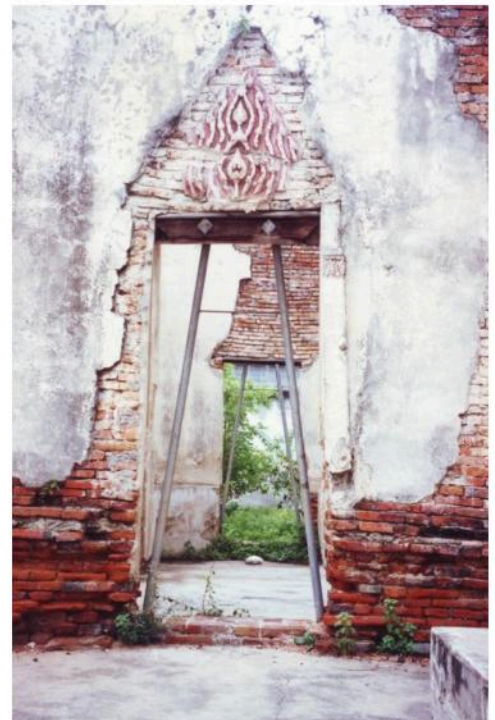
ประตูด้านข้างทางทิศใต้ของอาคารส่วนหลัง  
หน้าบ้านซุ้มประตูเป็นลายปูนล้อมรอบด้วยลาย  
กนกแปลง

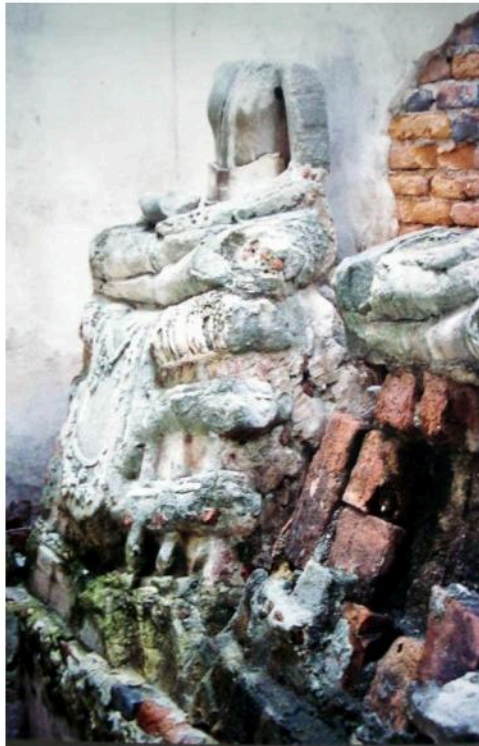
ที่ด้านข้างและด้านหลังพระประธาน มีพระพุทธรูป ปูนปั้น แกนเป็นหิน  
ทรายสีแดง ประดิษฐานอยู่บนฐานชุกชี ประดับลวดลายปูนปั้น

ที่ผนังด้านข้างทั้ง 2 ด้าน และผนังด้านหลังพระประธานมีพระพุทธรูปหินทรายแดงสภาพชำรุดมากเหลือเฉพาะส่วนองค์พระ ส่วนเศียรไม่เหลือหลักฐาน ประดิษฐานอยู่บนฐานชุกชี ก่ออิฐฉาบปูน ตกแต่งด้วยลวดลายปูนปั้น เป็นฐานบัว ขาสีงห์ ลวดลายผ้าทิพย์ดงาม ไม้ซ้าแบบกัน ด้านข้างทางทิศใต้มีจำนวน 3 องค์ ด้านหลังพระประธาน (ทิศตะวันตก) 4 องค์ โดยอยู่ 2 ข้าง ประตูด้านละ 2 องค์ ส่วนด้านทิศเหนือ เหลือเพียง 2 องค์ ฐานชุกชีพระพุทธรูปเหล่านี้จะตั้งอยู่บนฐานเชิงสี่เหลี่ยมอีกชั้นหนึ่ง

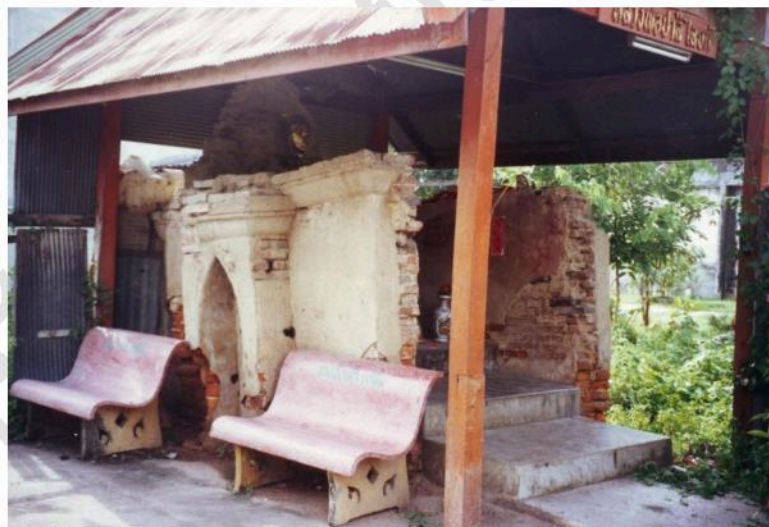
มณฑปประดิษฐานพระพุทธรูปปูนปั้นประทับนั่งห้อยพระบาท ตั้งอยู่ด้านหลังอุโบสถวัดไผ่ล้อม
