## วัดอ้อเจริญธรรม

ชื่อแหล่ง วัดอ้อเจริญธรรม

ที่ตั้ง ตำบลท่าราบ อำเภอเมือง จังหวัดเพชรบุรี

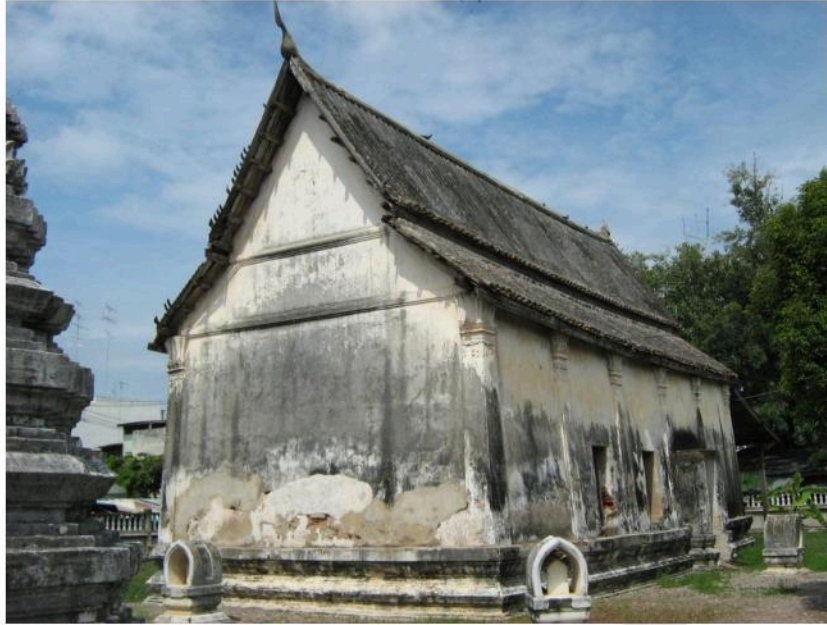
อุโบสถวัดอ้อเจริญธรรม ฐานอ่อนโค้งเล็กน้อย หลังคามุงกระเบื้องกาบ  
ภายในมีภาพจิตรกรรมฝาผนัง สภาพลบลือนมาก

1. **อุโบสถ** เป็นอาคารทรงไทย ก่ออิฐถือปูน ขนาด 5 ห้อง ฐานอ่อนโค้งเล็กน้อย ผนังด้านนอกมีเสาอิงด้านละ 6 ต้น หัวเสาปูนปั้นเป็นแบบบัวแฉกและกรวยเชิง ผนังทางด้านหน้า (ทิศตะวันออก) เจาะประตู 1 ช่อง กรอบประตูประดับลวดลายปูนปั้นลงสี เป็นลายดอกพุดตาน ด้านหลังผนังทึบ ผนังด้านทิศเหนือ เจาะช่องหน้าต่าง 3 บาน ที่ห้องที่ 2,3 และ 4 ส่วนผนังด้านทิศใต้ เจาะช่องหน้าต่างที่ห้องที่ 3 และ 4 และเจาะช่องประตู 1 ช่องที่ห้องที่ 2

หลังคาลาด 2 ชั้น มุงกระเบื้องกาบูกิ โบกปูนทับอีกชั้นหนึ่ง เครื่องถ่ายองไม้แกะสลัก หน้าบันเรียบไม่มีลวดลาย

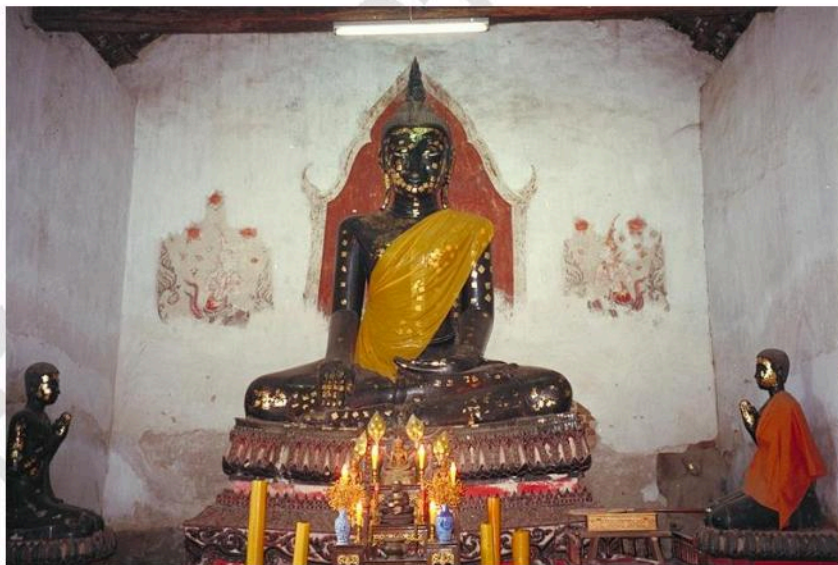
พระประธานในอุโบสถวัดอ้อเจริญธรรม เป็นพระพุทธรูปปูนปั้นปางมารวิชัยขนาดใหญ่

พระประธานปูนปั้น ปางมารวิชัยขนาดใหญ่ ประดิษฐานอยู่บนฐานชุกชี ประดับด้วยลวดลายปูนปั้น ด้านหน้ามีพระอัครสาวกนั่งประคองอัญชุลีอยู่ทั้งสองข้าง บนฐานชุกชีที่แยกออกมา ที่ผนังด้านหลังพระประธาน มีร่องรอยการเปลี่ยนแปลงที่ตั้งพระประธาน ในลักษณะขยับออกมาด้านหน้าและยกให้สูงขึ้น

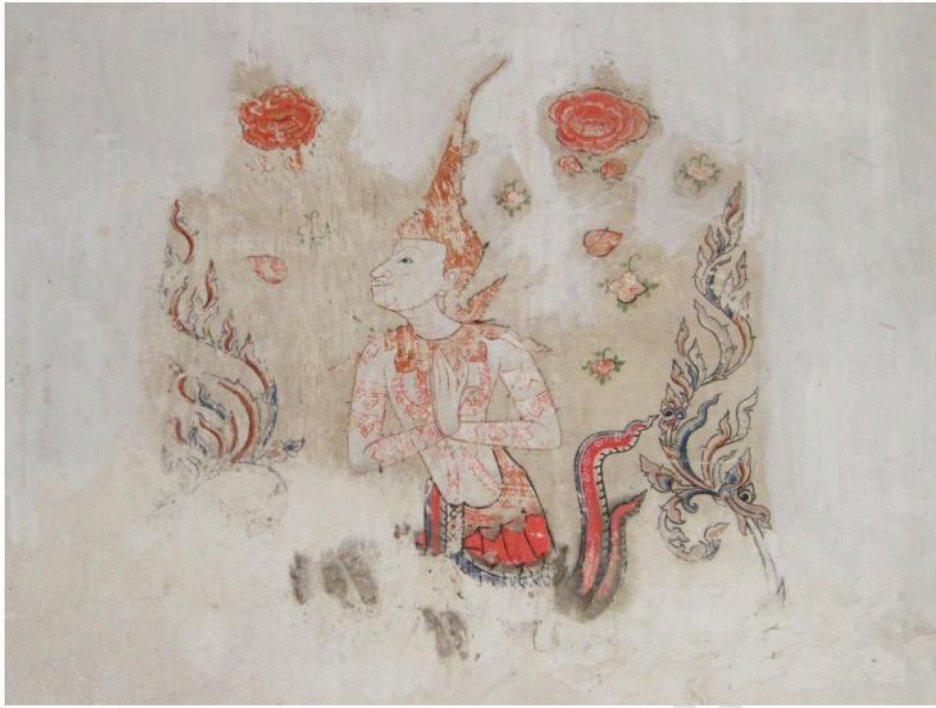
ภาพจิตรกรรมฝาผนังด้านหลังพระประธาน ตรงกลางเขียนภาพข่มเรือนแก้ว  
สองข้างเป็นภาพเทวดานั่งประนมมือถือดอกบัว หันหน้าเข้าหาพระประธาน

ภายในอุโบสถ ที่ผนังมีภาพจิตรกรรมทั้งสี่ด้าน สภาพลบเลือนมาก ผนังด้านหลังพระประธาน ตรงกลางเขียนเป็นภาพขุ้มเรือนแก้ว หลังพระประธาน ลงสีพื้นหลังสีแดง สองข้างขุ้มเขียนภาพเทวดานั่งประนมมือถือดอกบัว หน้าหน้าเข้าหาพระประธาน ข้างละ 1 องค์ แทรกด้วยลายดอกไม้ร่วง ส่วนผนังอีก 3 ด้าน ในระดับเดียวกับหน้าต่าง กรอบภาพด้านบนเขียนลายเส้นลวดลูกฟักก้ามปู ด้านล่างเขียนลายเส้นลวดประจายามก้ามปู เว้นช่องลายเขียนอักษรกำกับภาพไว้และเขียนภาพแบ่งเป็นห้องๆ แต่ภาพส่วนใหญ่ลบเลือนมาก ที่เห็นเป็นภาพ ป่า มีภูเขา ต้นไม้ สัตว์ป่า อาจเป็นภาพป่าหิมพานต์ รูปพระสงฆ์ และรูปสิ่งก่อสร้าง ลักษณะคล้ายปราสาท

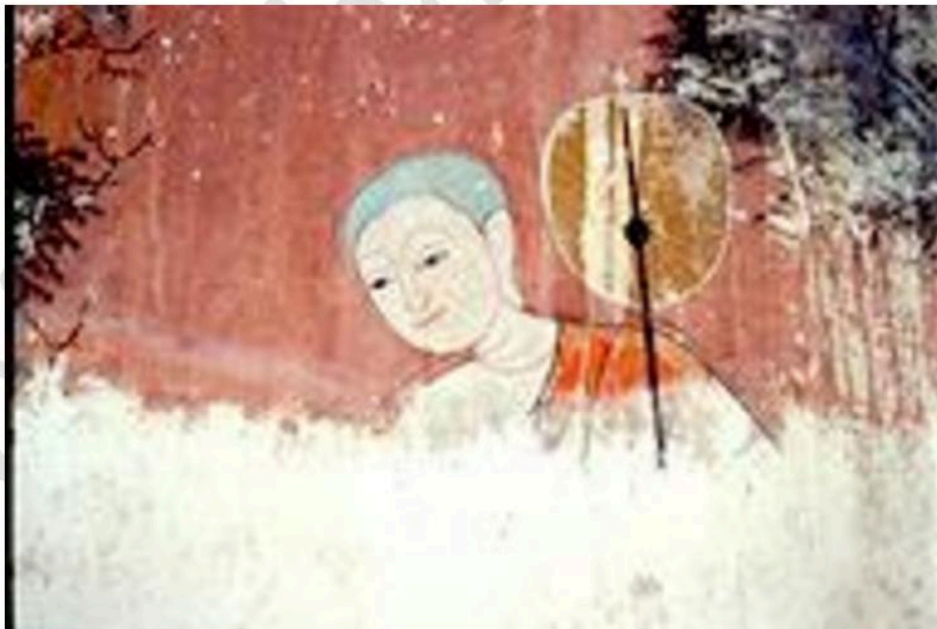
ภาพจิตรกรรมฝาผนังด้านข้างสภาพลบเลือนมาก  
ที่เห็นชัดมีภาพต้นไม้และภาพพระภิกษุที่ผนังด้านทิศตะวันออก
