## วัดกำแพงแลง

| ที่ตั้ง | ตำบลท่าราบ อำเภอเมือง จังหวัดเพชรบุรี |

วันเวลาที่ปฏิบัติงานสำรวจ 22 สิงหาคม 2539 บันทึก 25 สิงหาคม 2539

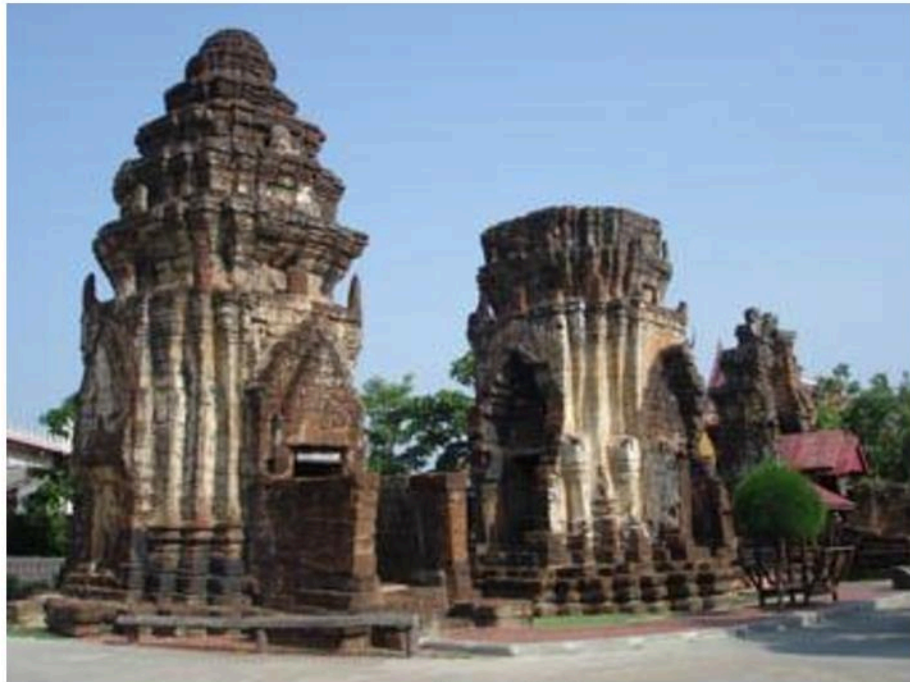
ปราสาทวัดกำแพงแลง 3 องค์ ตั้งอยู่ในแนวเหนือ-ใต้

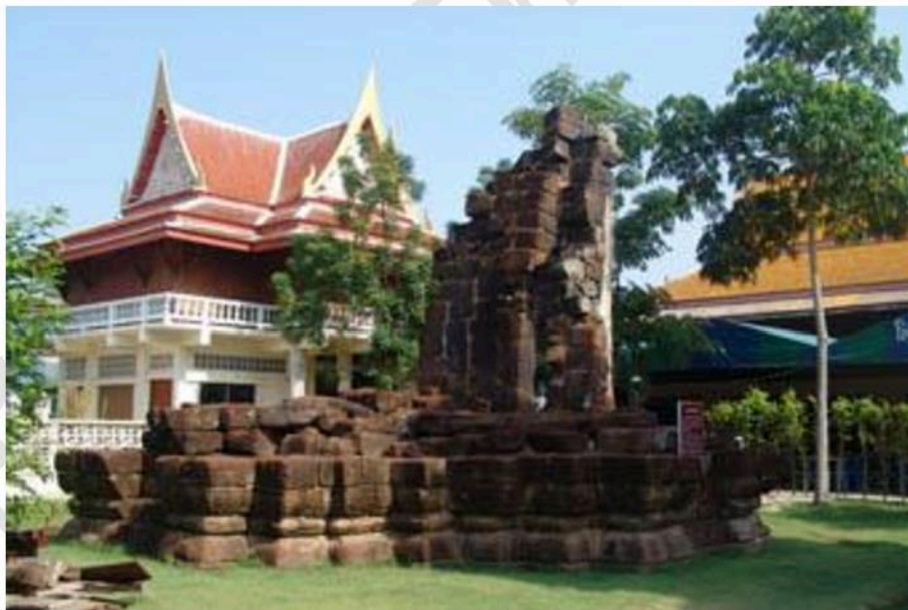
ปราสาททางด้านทิศตะวันตก

ปรางค์ทิศตะวันตก ตั้งอยู่ด้านหลังปรางค์ประธาน ในแกนทิศเดียวกับกับปรางค์ทิศตะวันออก  
 เหลือเฉพาะส่วนฐานและเรือนธาตุบางส่วน แต่เดิมคงมีแผนผังเช่นเดียวกับปรางค์ทิศเหนือและทิศใต้

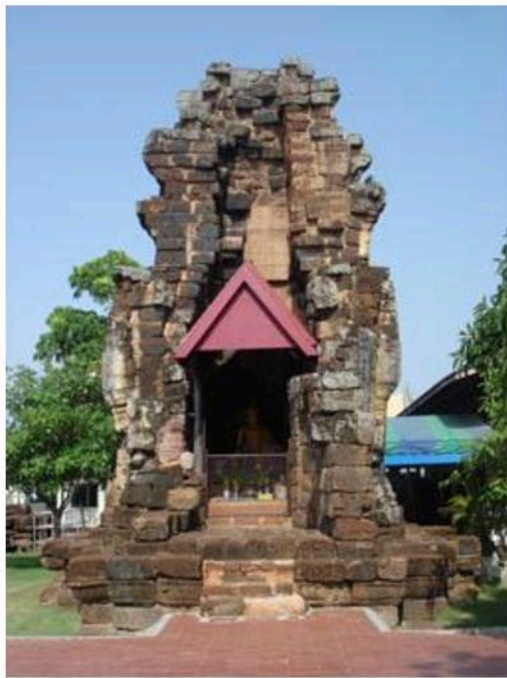
ปรางค์องค์ทางด้านทิศเหนือ

**ปรางค์ทิศเหนือ** สร้างลักษณะเดียวกับปรางค์ทิศใต้ ผังเป็นรูปสี่เหลี่ยมจัตุรัสย่อมุมฐานและ  
 เรือนธาตุชำรุดมาก มุขด้านทิศตะวันออกและเรือนธาตุด้านนี้ พังทลายลงมาทั้งแถบตั้งแต่ยอด แต่จากสภาพที่  
 เหลือก็ยังแสดงให้เห็นทรวดทรงปรางค์ที่ได้สัดส่วน ลวดลายปูนปั้นที่ตกแต่งยังพอมีให้เห็นบ้างทางทิศเหนือ

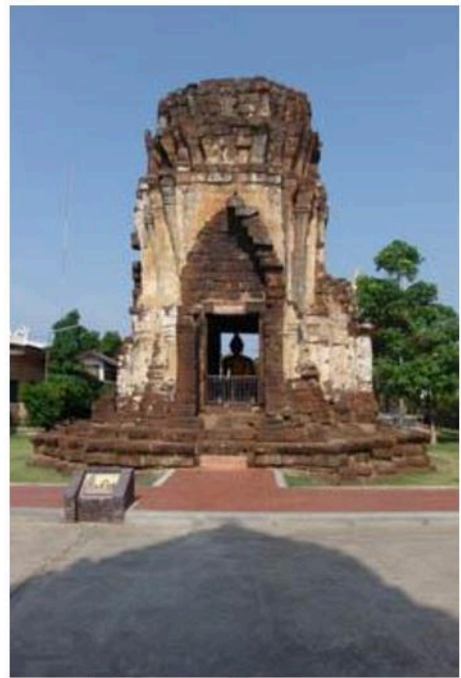
ปรางค์องค์กลาง วัดกำแพงแล

**1. โบราณสถาน** ประกอบด้วยปรางค์ประธาน 1 องค์ และปรางค์ทิศ 4 องค์ มีกำแพงล้อมรอบ  
**ปรางค์ประธาน** เป็นสถาปัตยกรรมหลัก ตั้งอยู่ตรงกลางระหว่างปรางค์ทิศทั้งสี่ ผังเป็นรูป  
 สี่เหลี่ยมจัตุรัสย่อมุมมีประตูทางเข้าสี่ด้าน วัตรอบฐานยาว 36 เมตร สูง 14 เมตร เหนือประตูเป็นซุ้มโค้งทับ  
 หลังและ หน้าบันพังทลายหมด สันนิษฐานว่าคงมีมุขยื่นออกมาทั้งสี่ด้านรับกับปรางค์ทิศ ปรางค์ประกอบด้วย  
 ฐาน เรือนธาตุและยอด ฐานสร้างซ้อนกัน 3 ชั้น เรือนธาตุเป็นรูปสี่เหลี่ยมจัตุรัสย่อมุมรับกับฐาน ด้านใต้และ  
 ด้านตะวันตกมีลวดลายปูนปั้นที่ตกแต่งหลงเหลืออยู่บ้าง ส่วนยอดพังทลายลงมาแล้ว แต่พอเห็นได้ว่าก่อเรียง  
 ลดหลั่นกัน 5 ชั้น ส่วนยอดสุดเป็นรูปดอกบัว

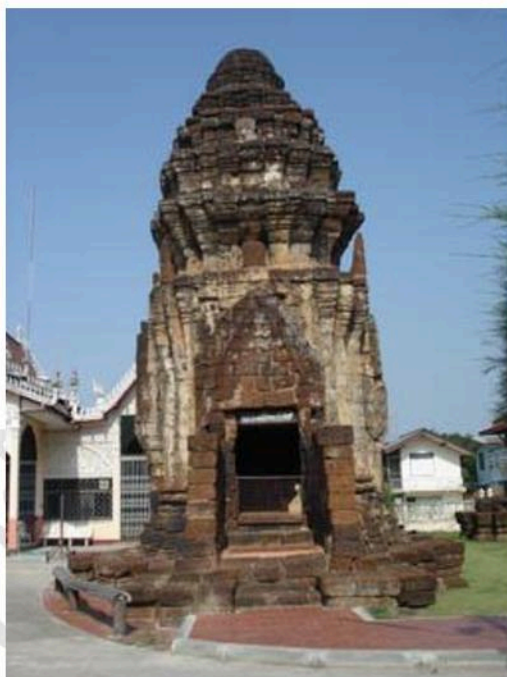
ปรางค์องค์ด้านทิศใต้ วัดกำแพงแล

**ปรางค์ทิศใต้** ตั้งอยู่ในแกนเดียวกัน 3 องค์ คือปรางค์ประธาน ปรางค์ทิศเหนือ และปรางค์ทิศ  
 ใต้ ผังเป็นรูปสี่เหลี่ยมจัตุรัสย่อมุม มุขทางด้านทิศตะวันออกเป็นทางเข้า ด้านทิศตะวันตกเป็นมุขประดิษฐานรูป  
 เคารพ ทางด้านทิศเหนือและทิศใต้ เป็นซุ้มมีประติมากรรมปูนปั้น ฐานและเรือนธาตุถูกซ่อมจนดูผิดสภาพ ส่วน  
 ยอดก่อเรียงลดหลั่นกัน 5 ชั้น

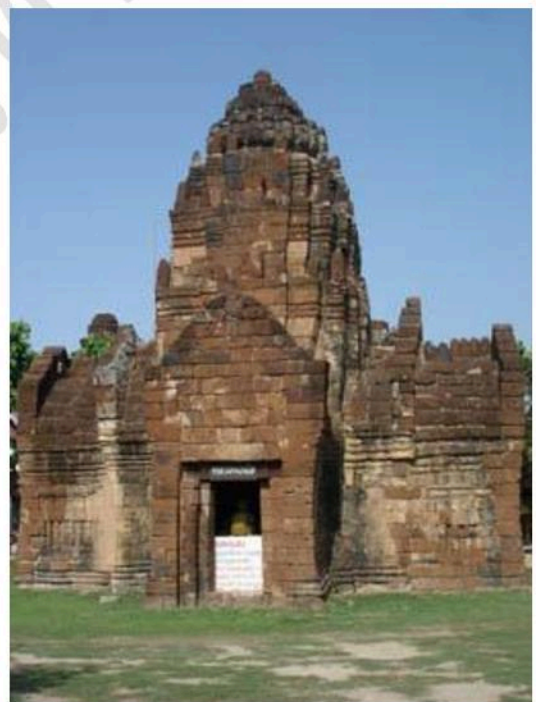
ซุ้มประตูทางเข้าทางทิศตะวันออก

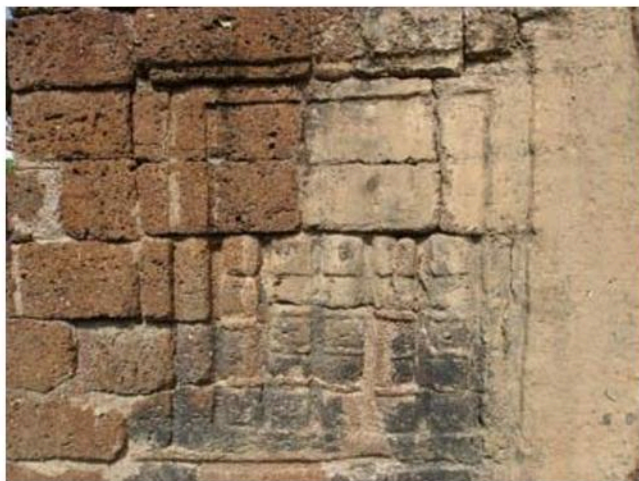
หน้าต่างลอมแบบลูกกรงมะหวด

**ปรางค์ทิศตะวันออก** ผังรูปสี่เหลี่ยมจัตุรัสย่อมุมมีมุขยื่นออกมา 4 ทิศ เป็นมุขลด 2 ชั้น มุขแต่  
 ละด้านมีหน้าต่างหลอก เป็นแบบลูกกรงลูกมะหวด ที่ส่วนผนังด้านข้างด้านละ 1 แห่ง สลักที่บั้งหนึ่งให้เห็น  
 ลูกกรงมะหวดเพียงครึ่งเดียว (ลักษณะศิลปะแบบบายัน) มีประตูทางเข้า ออก เฉพาะทิศตะวันออกและ  
 ตะวันตก ส่วนด้านเหนือและด้านใต้เป็นประตูหลอกลักษณะคล้ายกัน สภาพปัจจุบันพังทลายเสียหายมาก

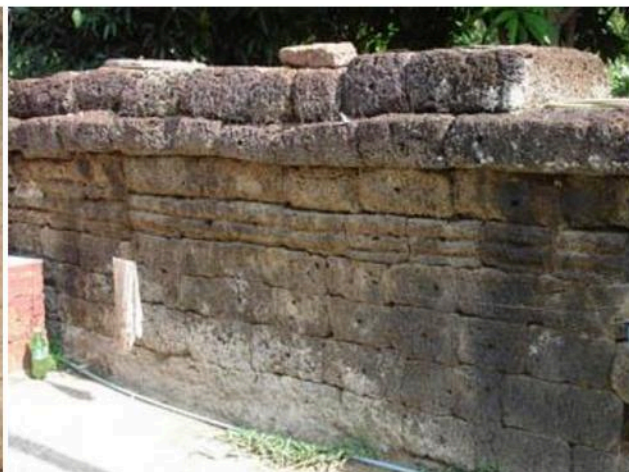
กำแพงศิลาแลงล้อมรอบศาสนสถาน

**3. กำแพง** ก่อด้วยศิลาแลงล้อมรอบทั้งสี่ด้านเป็นรูปสี่เหลี่ยม ด้านทิศเหนือและทิศใต้  
 ยาวด้านละ 97 เมตร ด้านทิศตะวันออกและทิศตะวันตก ยาวด้านละ 72 เมตร มีประตูเข้า-ออก ตรงกลางด้าน  
 ละ 1 ประตู รวม 4 ประตู ตัวกำแพงสูง 5 ศอก กว้าง 2 ศอก ตัวกำแพงทำบัวสัดส่วนสวยงาม เนื้อที่ภายใน  
 บริเวณกำแพงประมาณ 4 ไร่เศษ

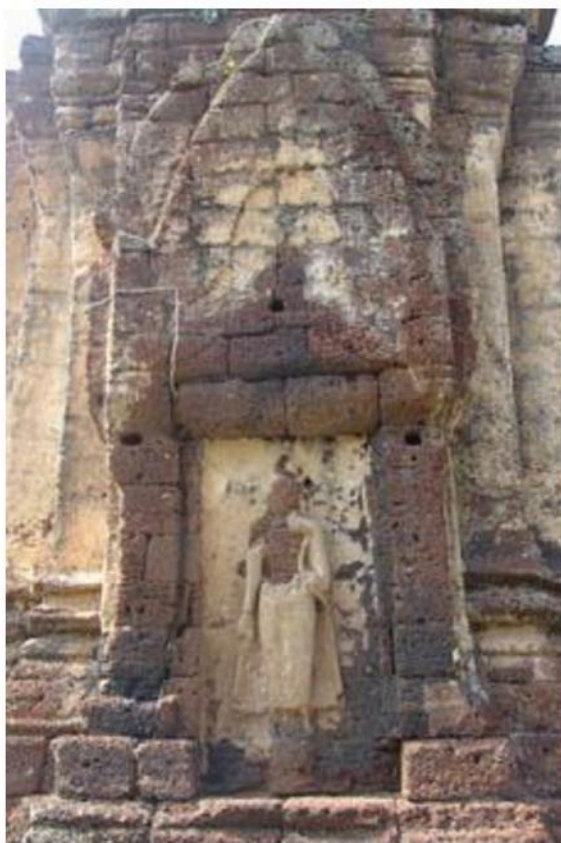
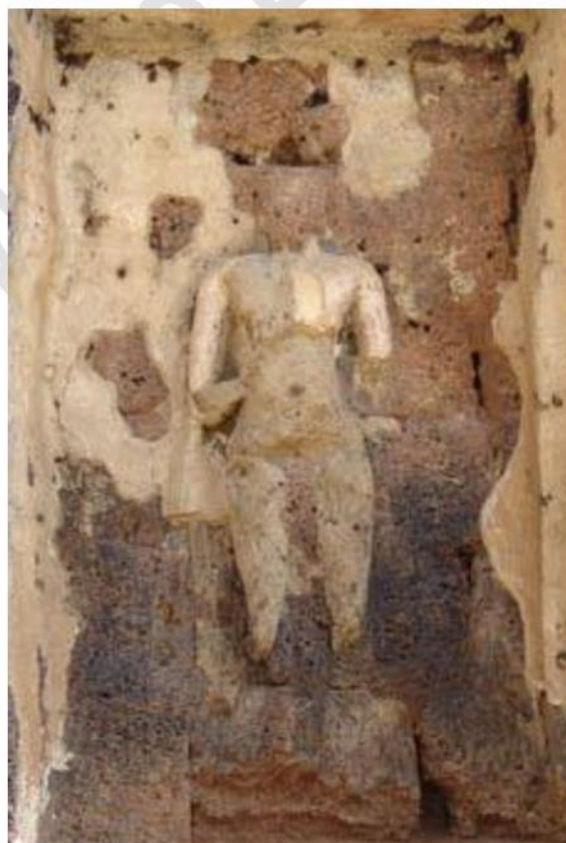
ประติมากรรมปูนปั้นประดับศาสนสถาน

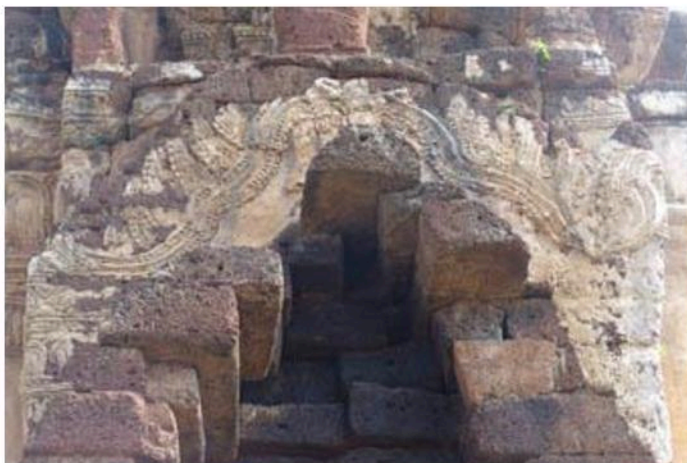
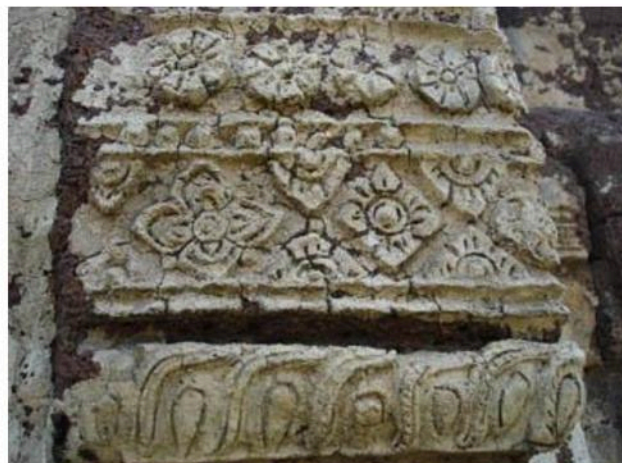
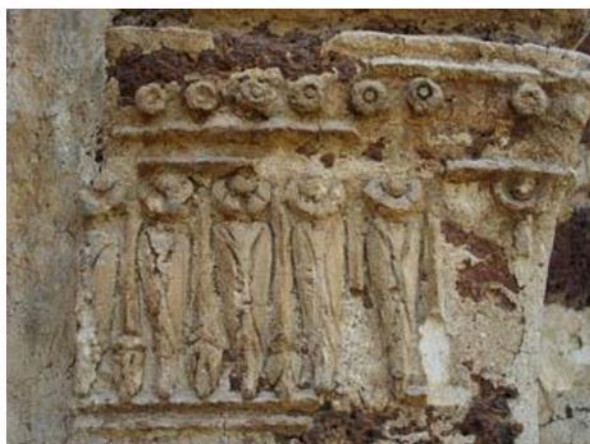
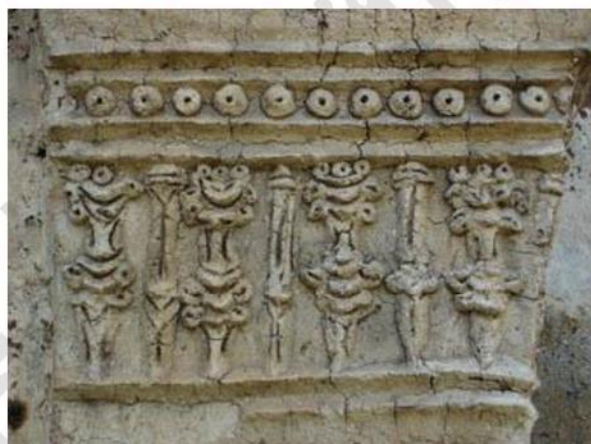
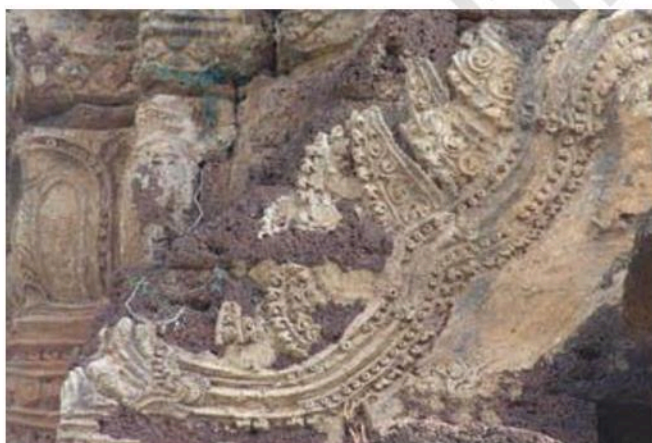
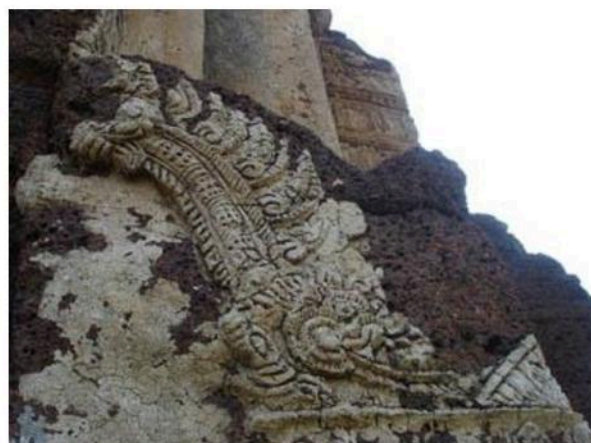
ลวดลายปูนปั้นประดับศาสนสถาน
