# เวียง กุมกาม

โบราณคดี สยามทศวรรษที่  
เวียงกุมกาม

สำนักงานศิลปากรที่ 8 เชียงใหม่  
สำนักโบราณคดี  
กรมศิลปากร

## โบราณคดีสามทศวรรษที่เวียงกุมกาม

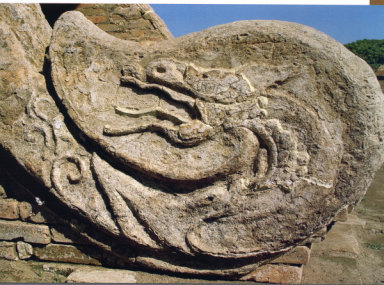
ประติมากรรมปูนปั้นนาคพันพระปิ่นโต  
 ที่โบสถ์วัดทุ่งป่าสัก  
 เป็นประติมากรรมปูนปั้น  
 รูปนาคพันพระปิ่นโต
