โบราณสถานตึกเจ้าพระยาอภัยภูเบศร
จังหวัดปราจีนบุรี

ลวดลายที่พบใหม่ ณ ตึกเจ้าพระยาอภัยภูเบศร

การค้นพบลวดลายเก๋าดอกกุหลาบ

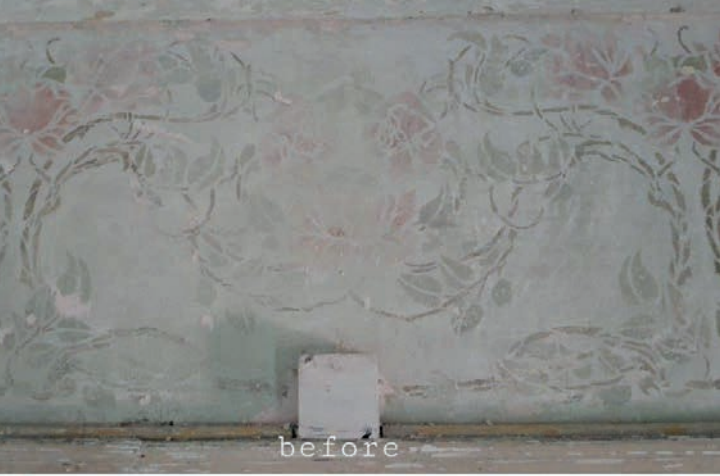
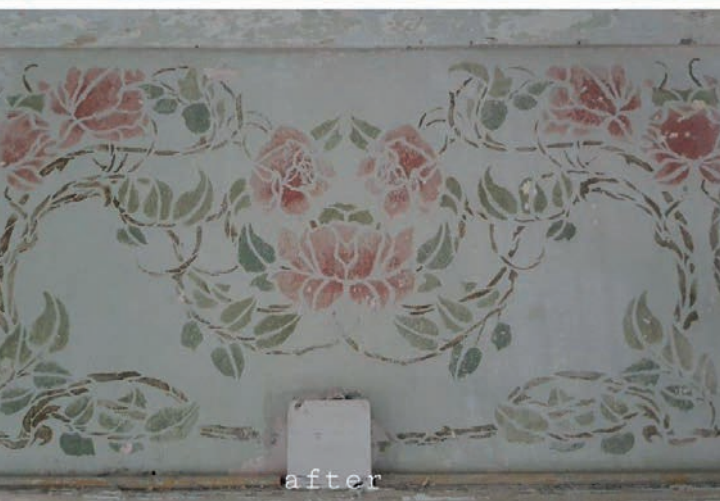
ภาพก่อน-หลังการทำความสะอาด
ลวดลายเถาดอกกุหลาบที่พบใหม่

ลวดลาย จึงไม่ได้ให้ความสำคัญโดยคิดว่าเป็นเพียงสีที่เกิดจากการซ้อนทับกันของการใช้งานในยุคหลัง แต่ในระหว่างขั้นตอนการลอกชั้นสีพลาสติกเพื่อเตรียมบูรณะผนังอาคาร ได้มีการค้นพบลวดลายเถาดอกกุหลาบบริเวณคอสองของห้องกลางชั้นบน โดยใช้เทคนิคสแตมป์ (STENCIL) ซึ่งสอดคล้องกับลวดลายบริเวณเพดานที่มีอยู่เดิม การค้นพบบ่งชี้ว่าทำให้ทราบว่าชั้นสีของลวดลายเถาดอกกุหลาบอยู่บนชั้นขัดปูนดำ จึงสันนิษฐานว่าผนังอาคารเดิมนั้นคงมีสีเช่นเดียวกันกับลวดลายเถาดอกกุหลาบด้วยเช่นกัน

ลวดลายเถาดอกกุหลาบที่ค้นพบใหม่นั้น นอกจากจะเป็นการค้นพบลวดลายการเขียนภาพตกแต่งผนังอาคารด้วยเทคนิคพิเศษในสมัยนั้นแล้ว ยังเป็นส่วนสำคัญในการสันนิษฐานสีของผนังอาคารเดิม และนำไปสู่การบูรณะโบราณสถานที่ครบถ้วนสมบูรณ์ และคืนสภาพดั้งเดิมของโบราณสถานตามหลักวิชาการอนุรักษ์ของกรมศิลปากรให้ยั่งยืนต่อไป

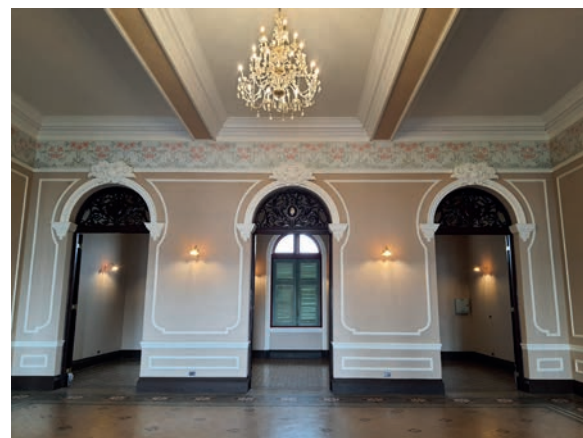
ภาพหลังการบูรณะห้องกลางชั้นบน
ที่พบลวดลายเถาดอกกุหลาบ
