รายงานการสำรวจแหล่งโบราณคดี - โบราณสถาน ในเขตพื้นที่สำนักศิลปากรที่ ๑๐ นครราชสีมา ที่ยังไม่ได้ประกาศขึ้นทะเบียนหรือยังไม่ได้รับการสำรวจ จำนวน ๑๔๐ แหล่ง

กลุ่มโบราณคดี สำนักศิลปากรที่ ๑๐ นครราชสีมา
กรมศิลปากร กระทรวงวัฒนธรรม
ปีงบประมาณ ๒๕๖๘

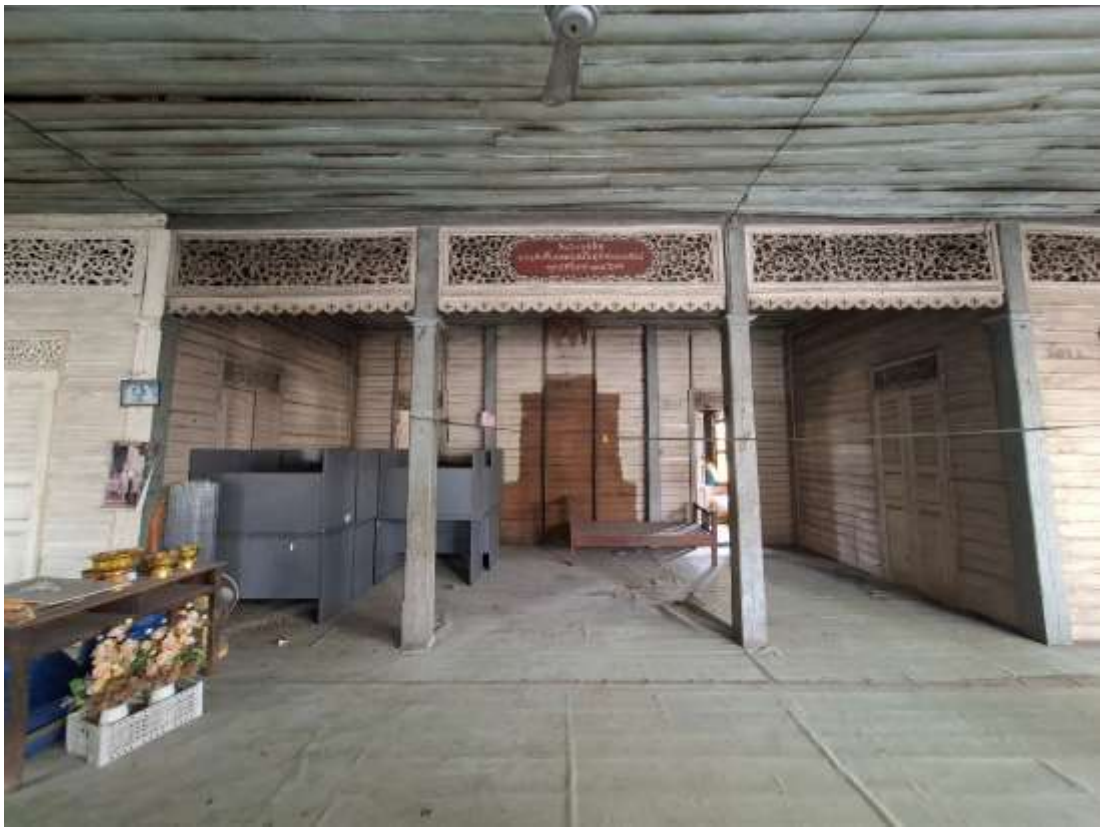
ภาพที่ ๑.๑๕ กุฏิไม้โบราณ วัดแจ้งใน บันทึกภาพจากด้านตะวันตก

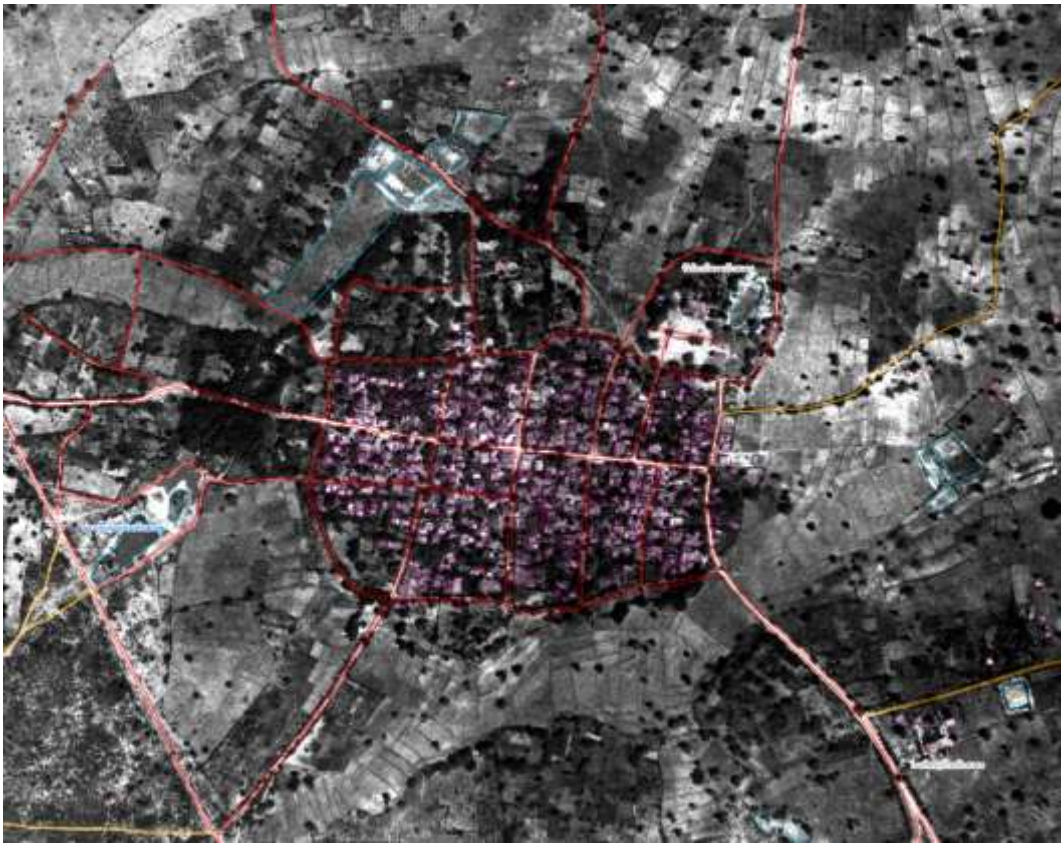
ภาพที่ ๔๕.๒ ภาพถ่ายดาวเทียม Google Earth ปี ๒๕๖๓ แสดงตำแหน่งที่ตั้งเมืองโบราณบ้านทับสวาย

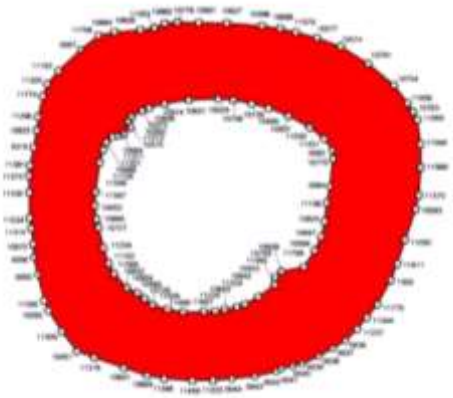
ภาพที่ ๔๗.๔ ผังศึกษาวิเคราะห์สัณฐาน
กำแพงเมืองคูเมือง เมืองโบราณบ้านตะคร้อ
(ที่มา: คณะกรรมการเพื่อพิจารณากำหนดขอบเขตที่ดิน
กำแพงเมือง-คูเมือง ๒๕๕๕)

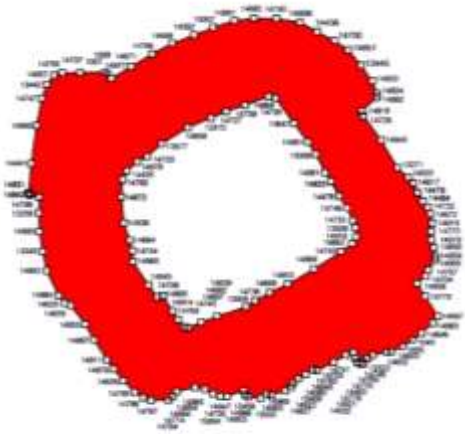
ภาพที่ ๔๘.๔ ผังศึกษาวิเคราะห์สัณฐาน
กำแพงเมืองคูเมือง เมืองแฝก
(ที่มา: โครงการศึกษาวิเคราะห์กำหนดขอบเขตที่ดิน
กำแพงเมือง-คูเมือง สำนักบริการวิชาการ
มหาวิทยาลัยศิลปากร และสถาบันถิ่นฐานไทย)

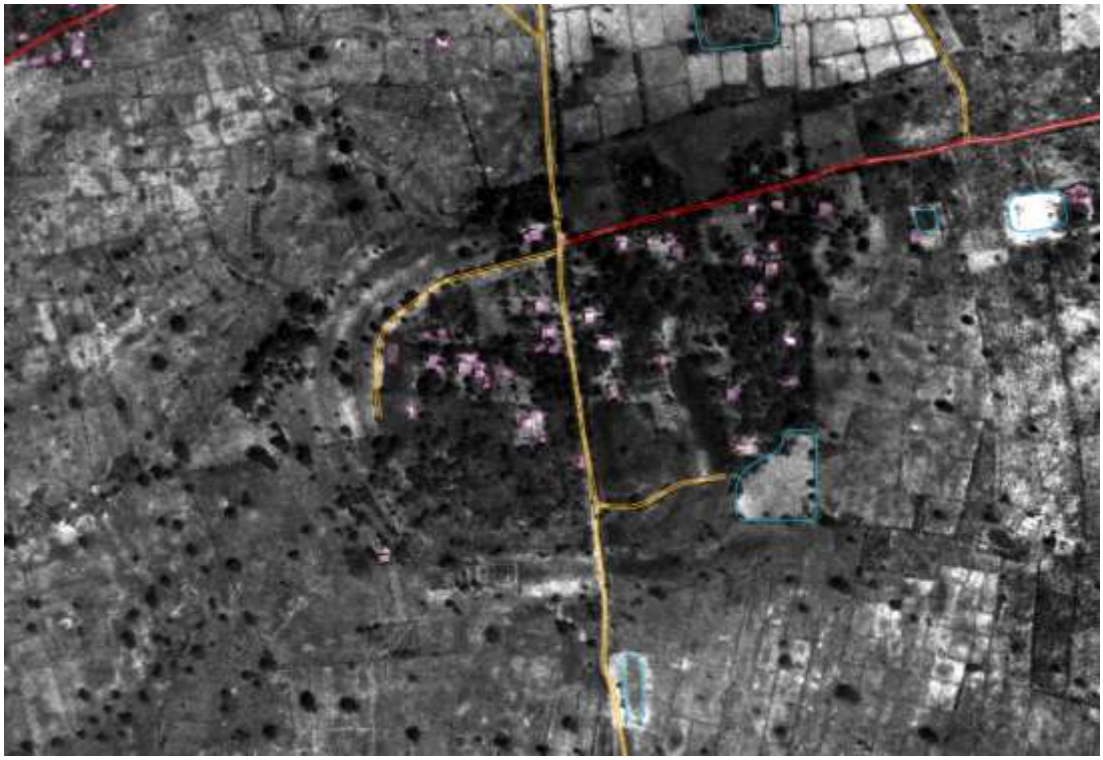
ภาพที่ ๔๙.๒ ภาพถ่ายดาวเทียม Google Earth ปี ๒๕๖๘ แสดงตำแหน่งที่ตั้งเมืองเพชร

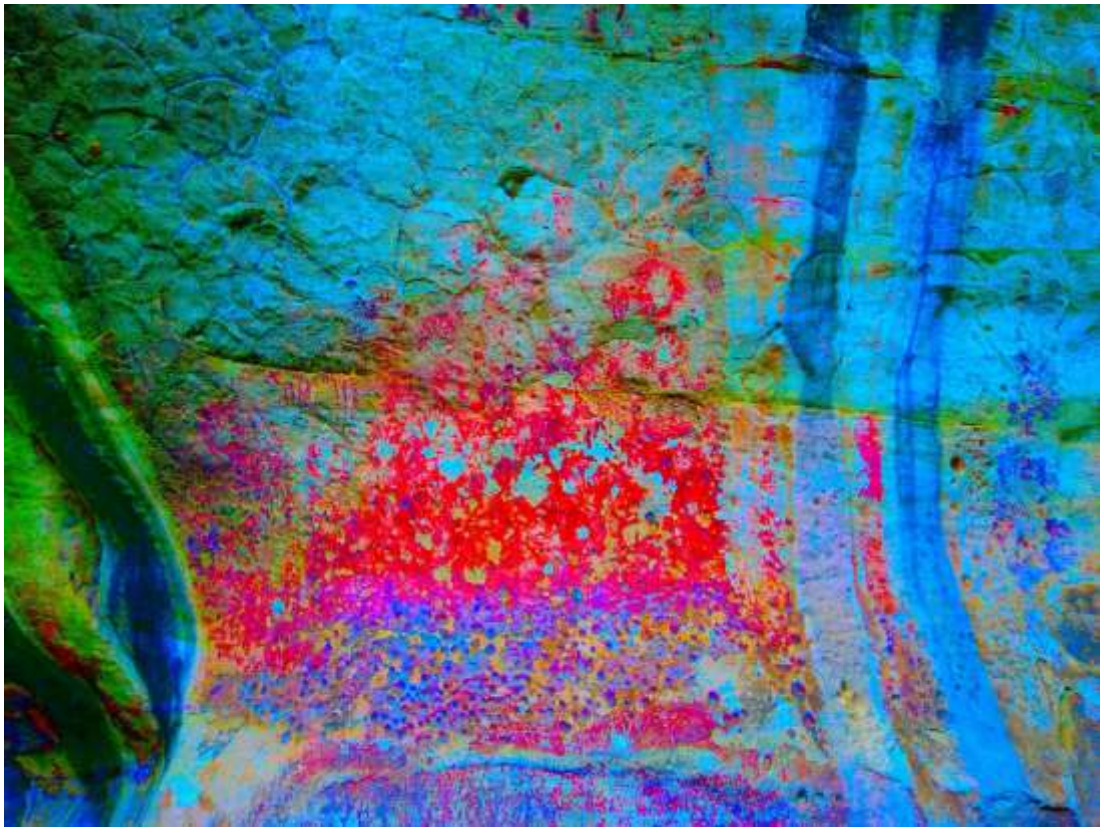
ภาพที่ ๕๐.๓ สภาพทั่วไปของแหล่งโบราณคดีภาพเขียนสีผาผึ้ง

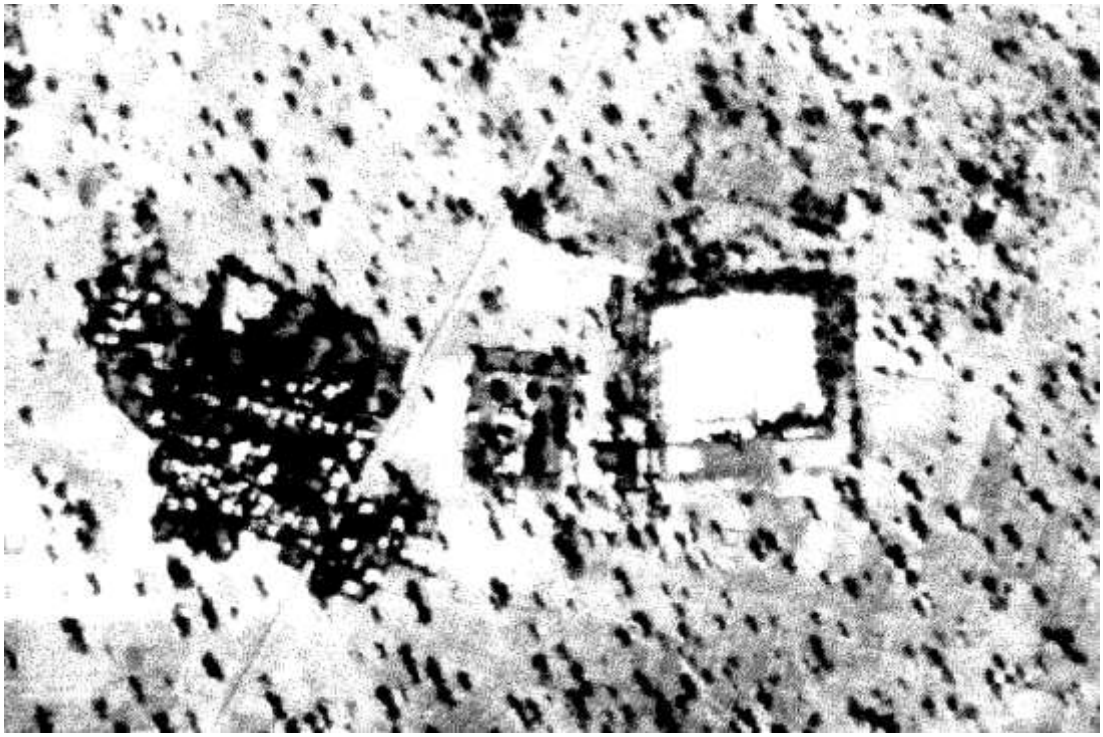
ภาพที่ ๑๑๑.๒ ภาพถ่ายดาวเทียม Google Earth ปี ๒๕๖๗
แสดงตำแหน่งที่ตั้งบารายบ้านคูเมือง (หนองขะโย)

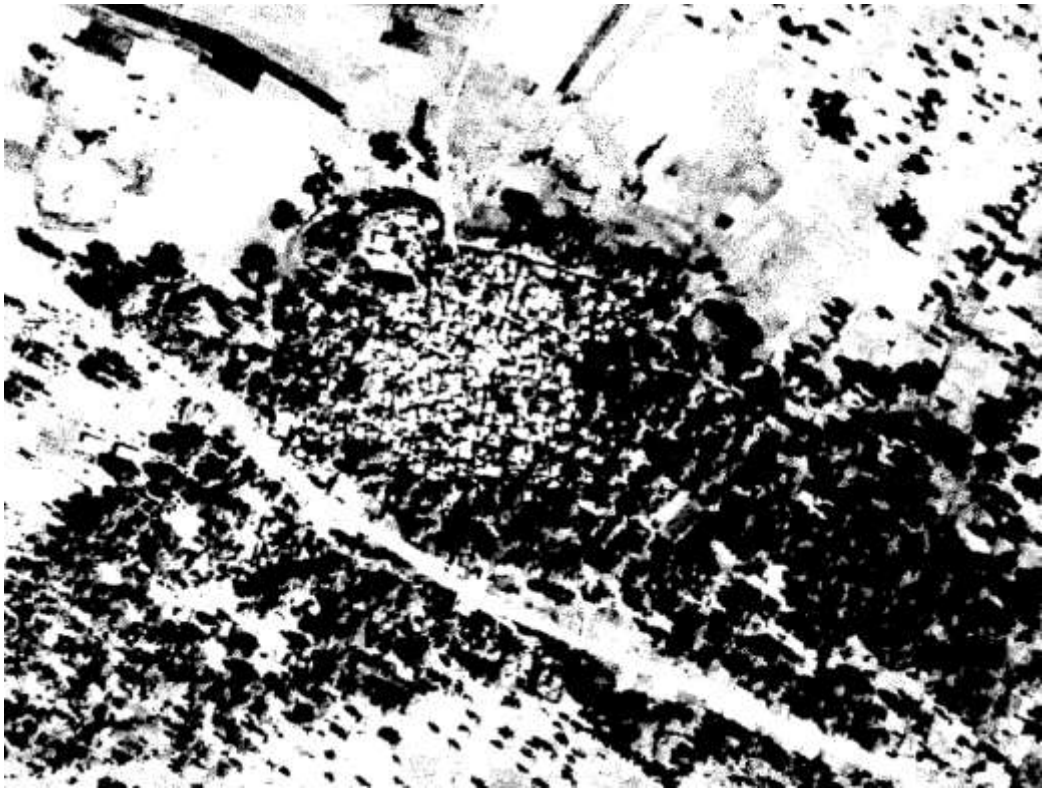
ภาพที่ ๑๑๕.๒ ภาพถ่ายดาวเทียม Google Earth ปี ๒๕๖๗ แสดงตำแหน่งที่ตั้งเมืองโบราณบ้านบอน
