# ภาพถ่ายเก่าเล่าเรื่อง @ปราสาทเป็ดยนั้ย

เรียบเรียง: นางสาวกุลวดี สัมครไทย นักโบราณคดีชำนาญการ

ปราสาทเปือยน้อย เดิมเรียกปราสาทบ้านหัวขัว ตั้งอยู่อำเภอเปือยน้อย  
จังหวัดขอนแก่น ติดกับทางหลวงแผ่นดินหมายเลข 2279  
กรมศิลปากรประกาศขึ้นทะเบียนเป็นโบราณสถานสำคัญของชาติ ตั้งแต่  
พ.ศ. 2478 และมีการบูรณะครั้งสำคัญระหว่าง พ.ศ. 2532-2537

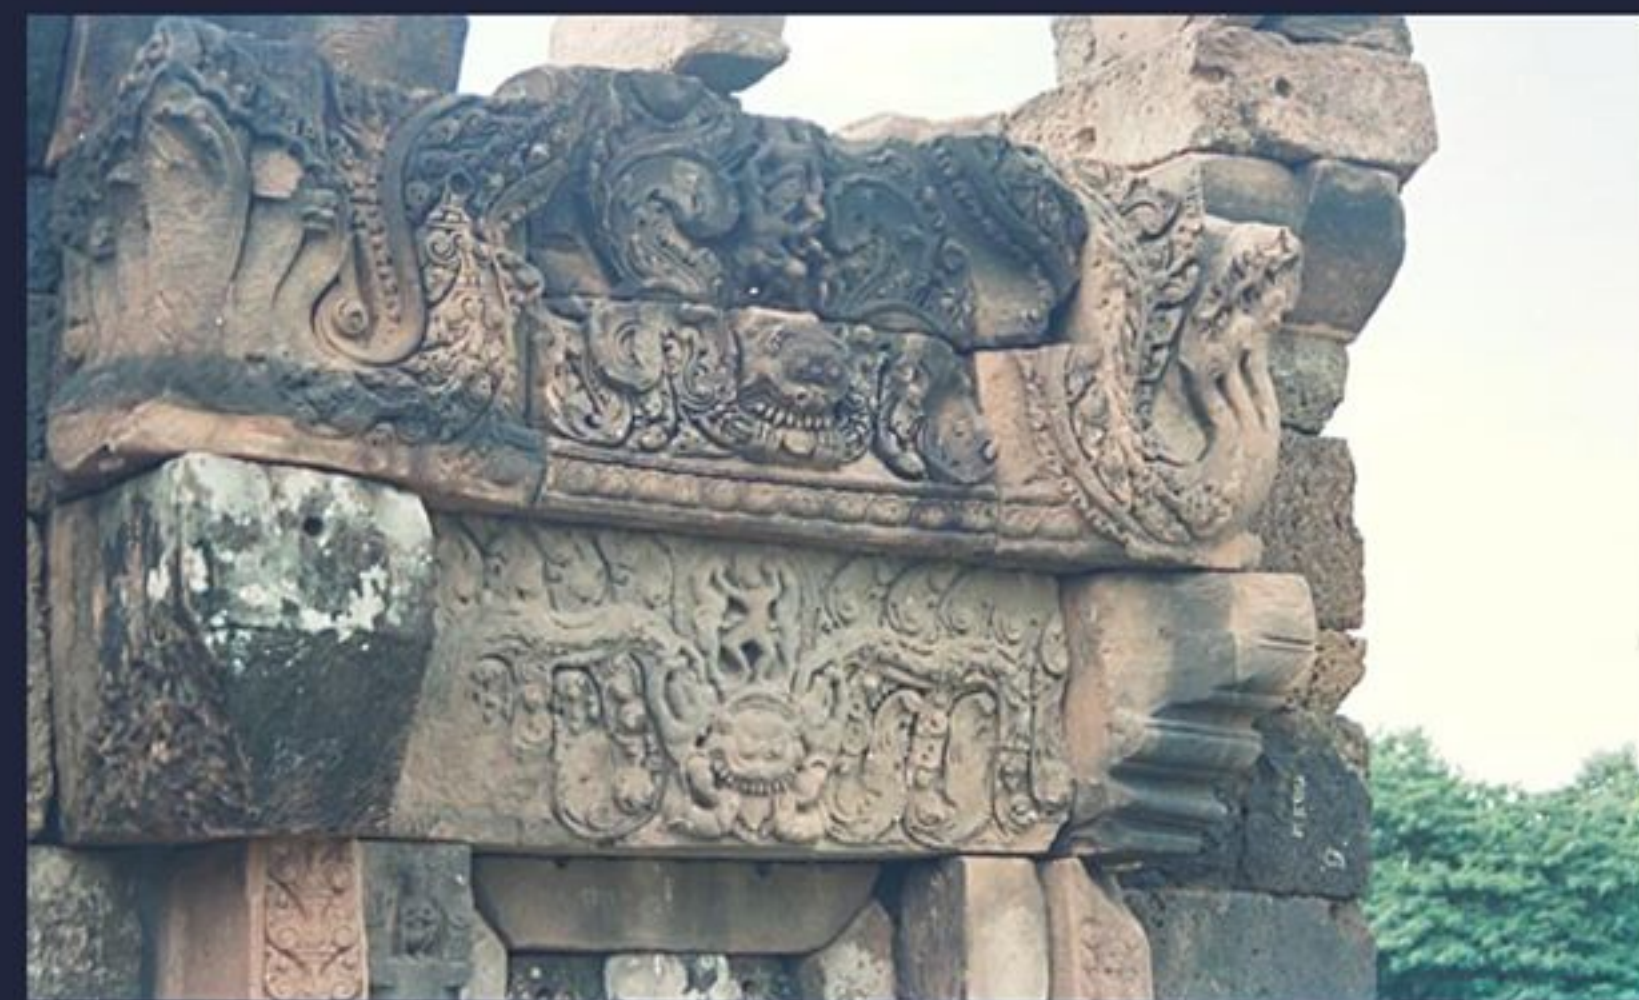
หลักฐานบูรณะเสริมความมั่นคง พ.ศ. 2539

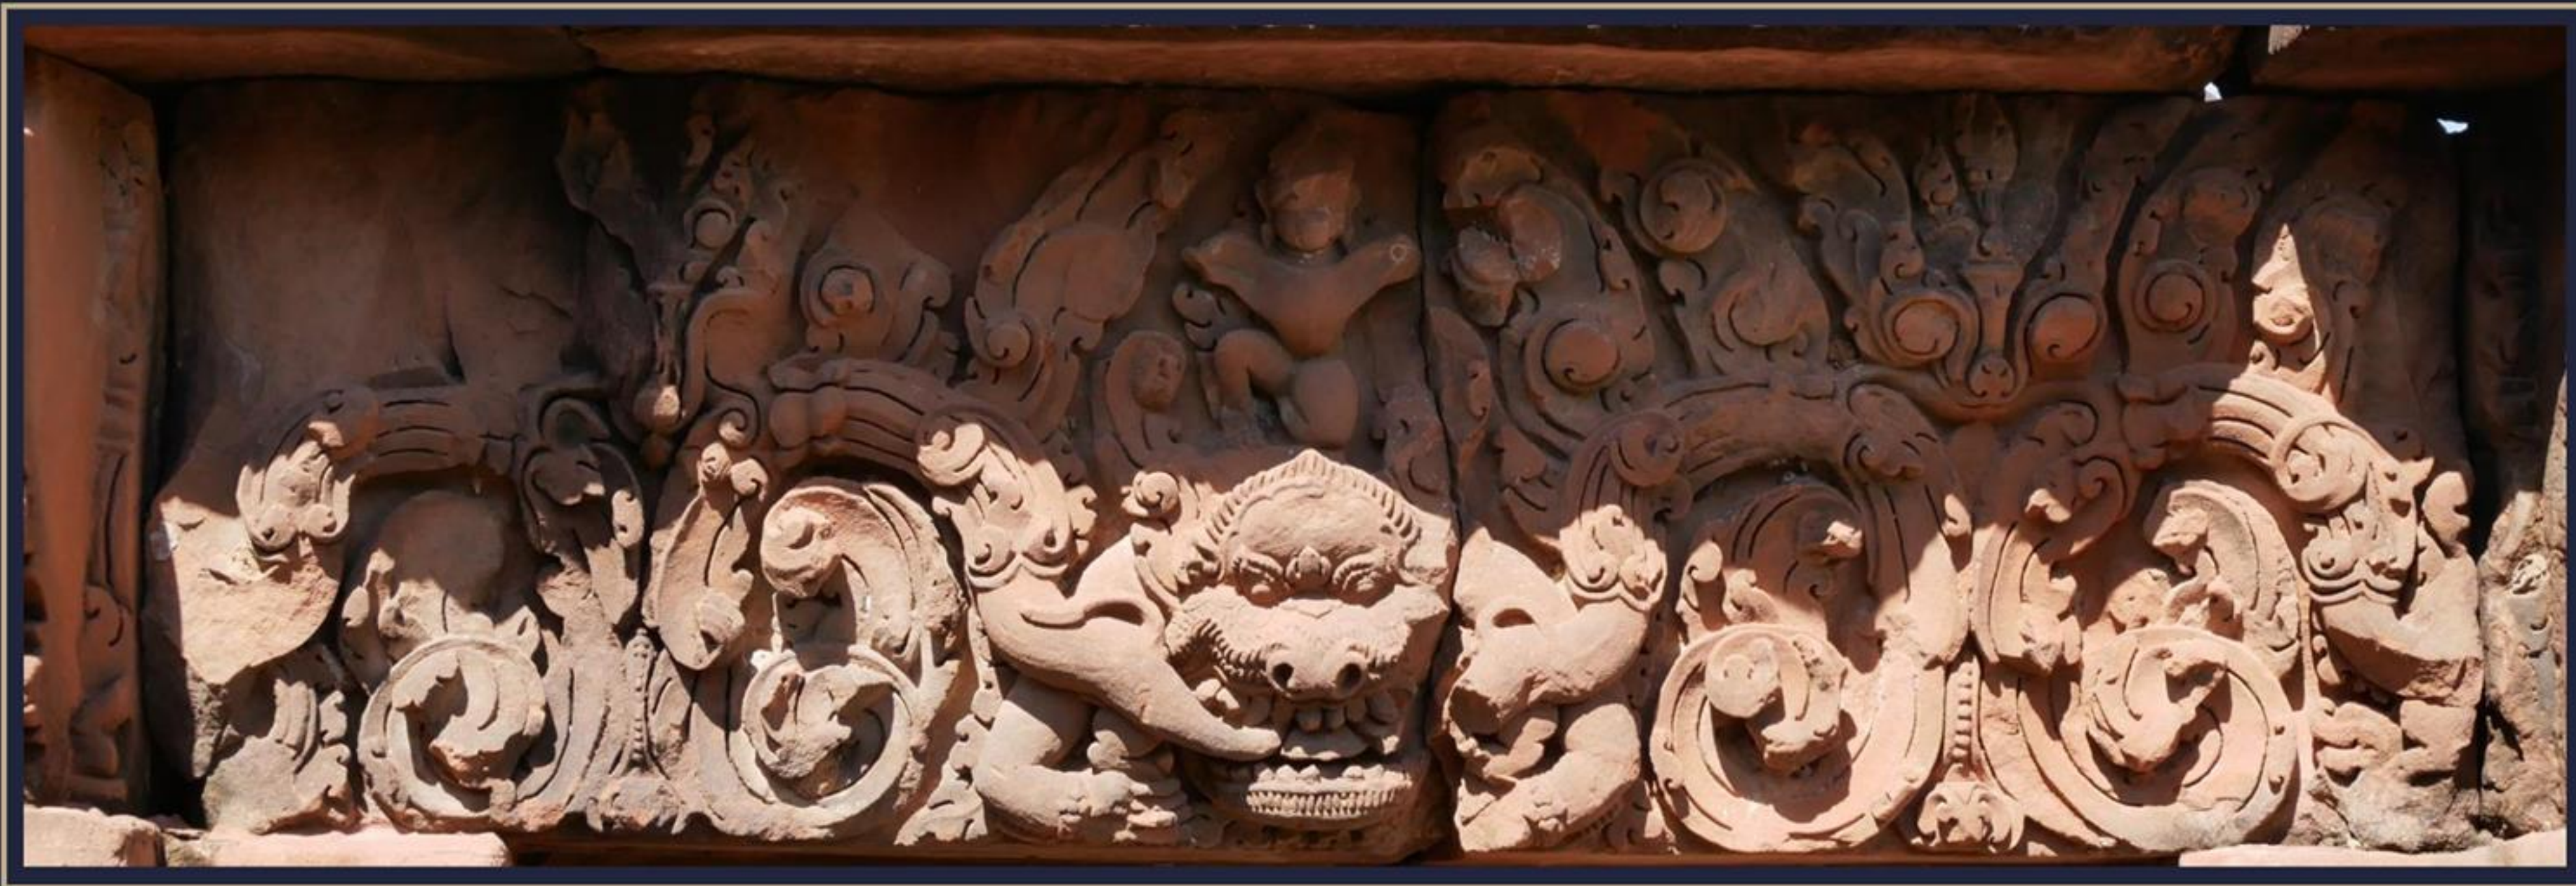
ทับหลังรูปครุฑ แสดงภาพของหน้ากาลคายท่อนพวงมาลัยออกมาทั้ง 2 ข้าง  
ที่มีลายอุบะแบ่งอยู่ที่เสี้ยวของท่อนพวงมาลัยเป็นลักษณะของศิลปะเขมรแบบคลัง  
ส่วนรูปครุฑที่มีปีกแต่ไม่มีแขนจัดเป็นศิลปะแบบบาปวนอย่างแท้จริง  
ติดตั้งอยู่เหนือกรอบประตูทางเข้าบรรณาลัย

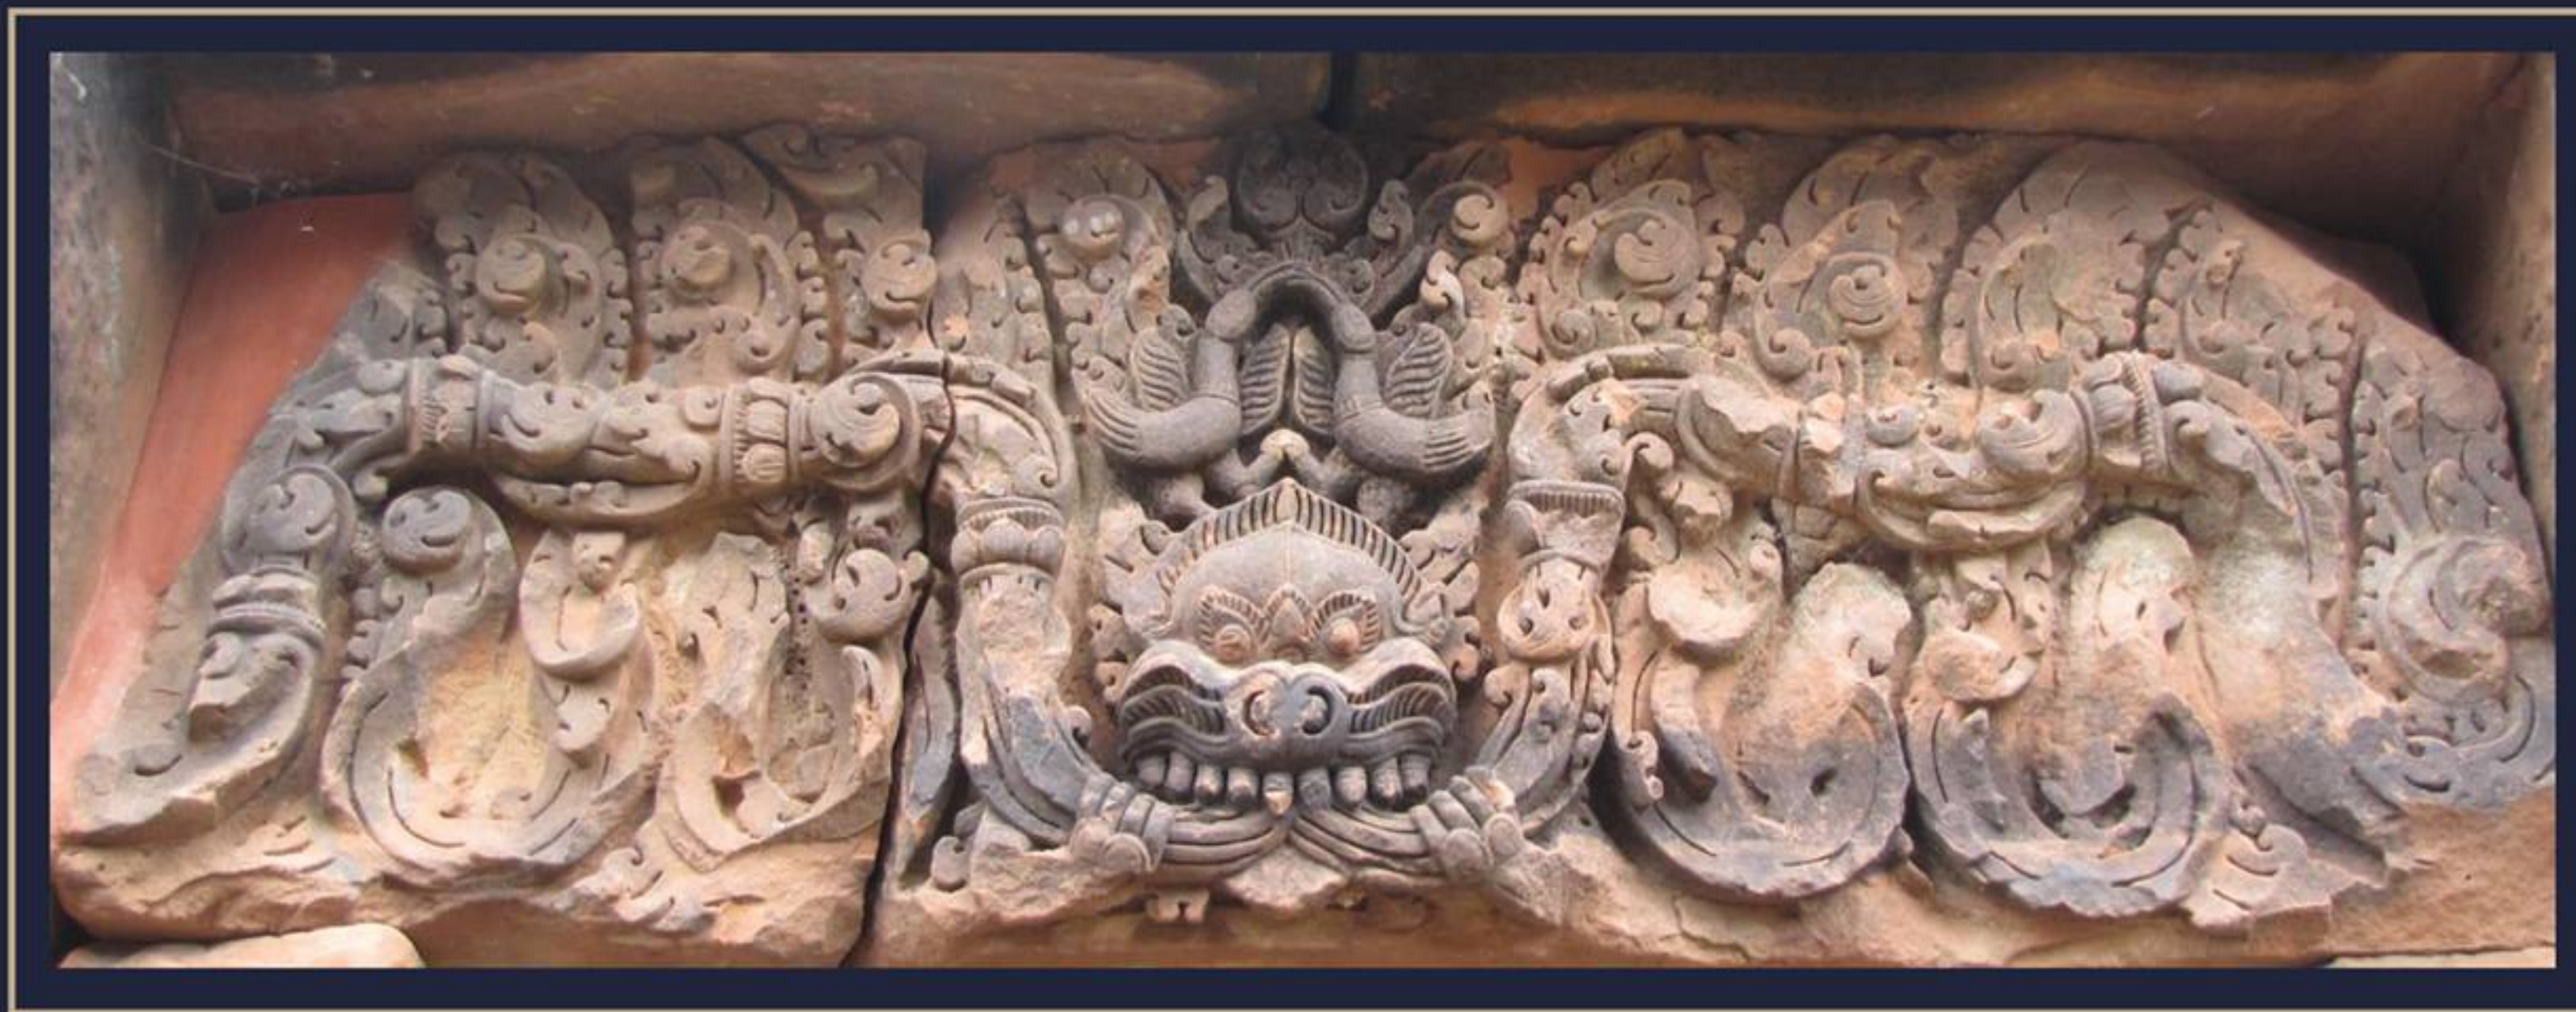
ทับหลังรูปหงส์กางปีก 2 ตัว หันหน้าเข้าหากัน  
ติดตั้งเหนือกรอบประตูด้านหน้าชั้นในของบวรณาลัย

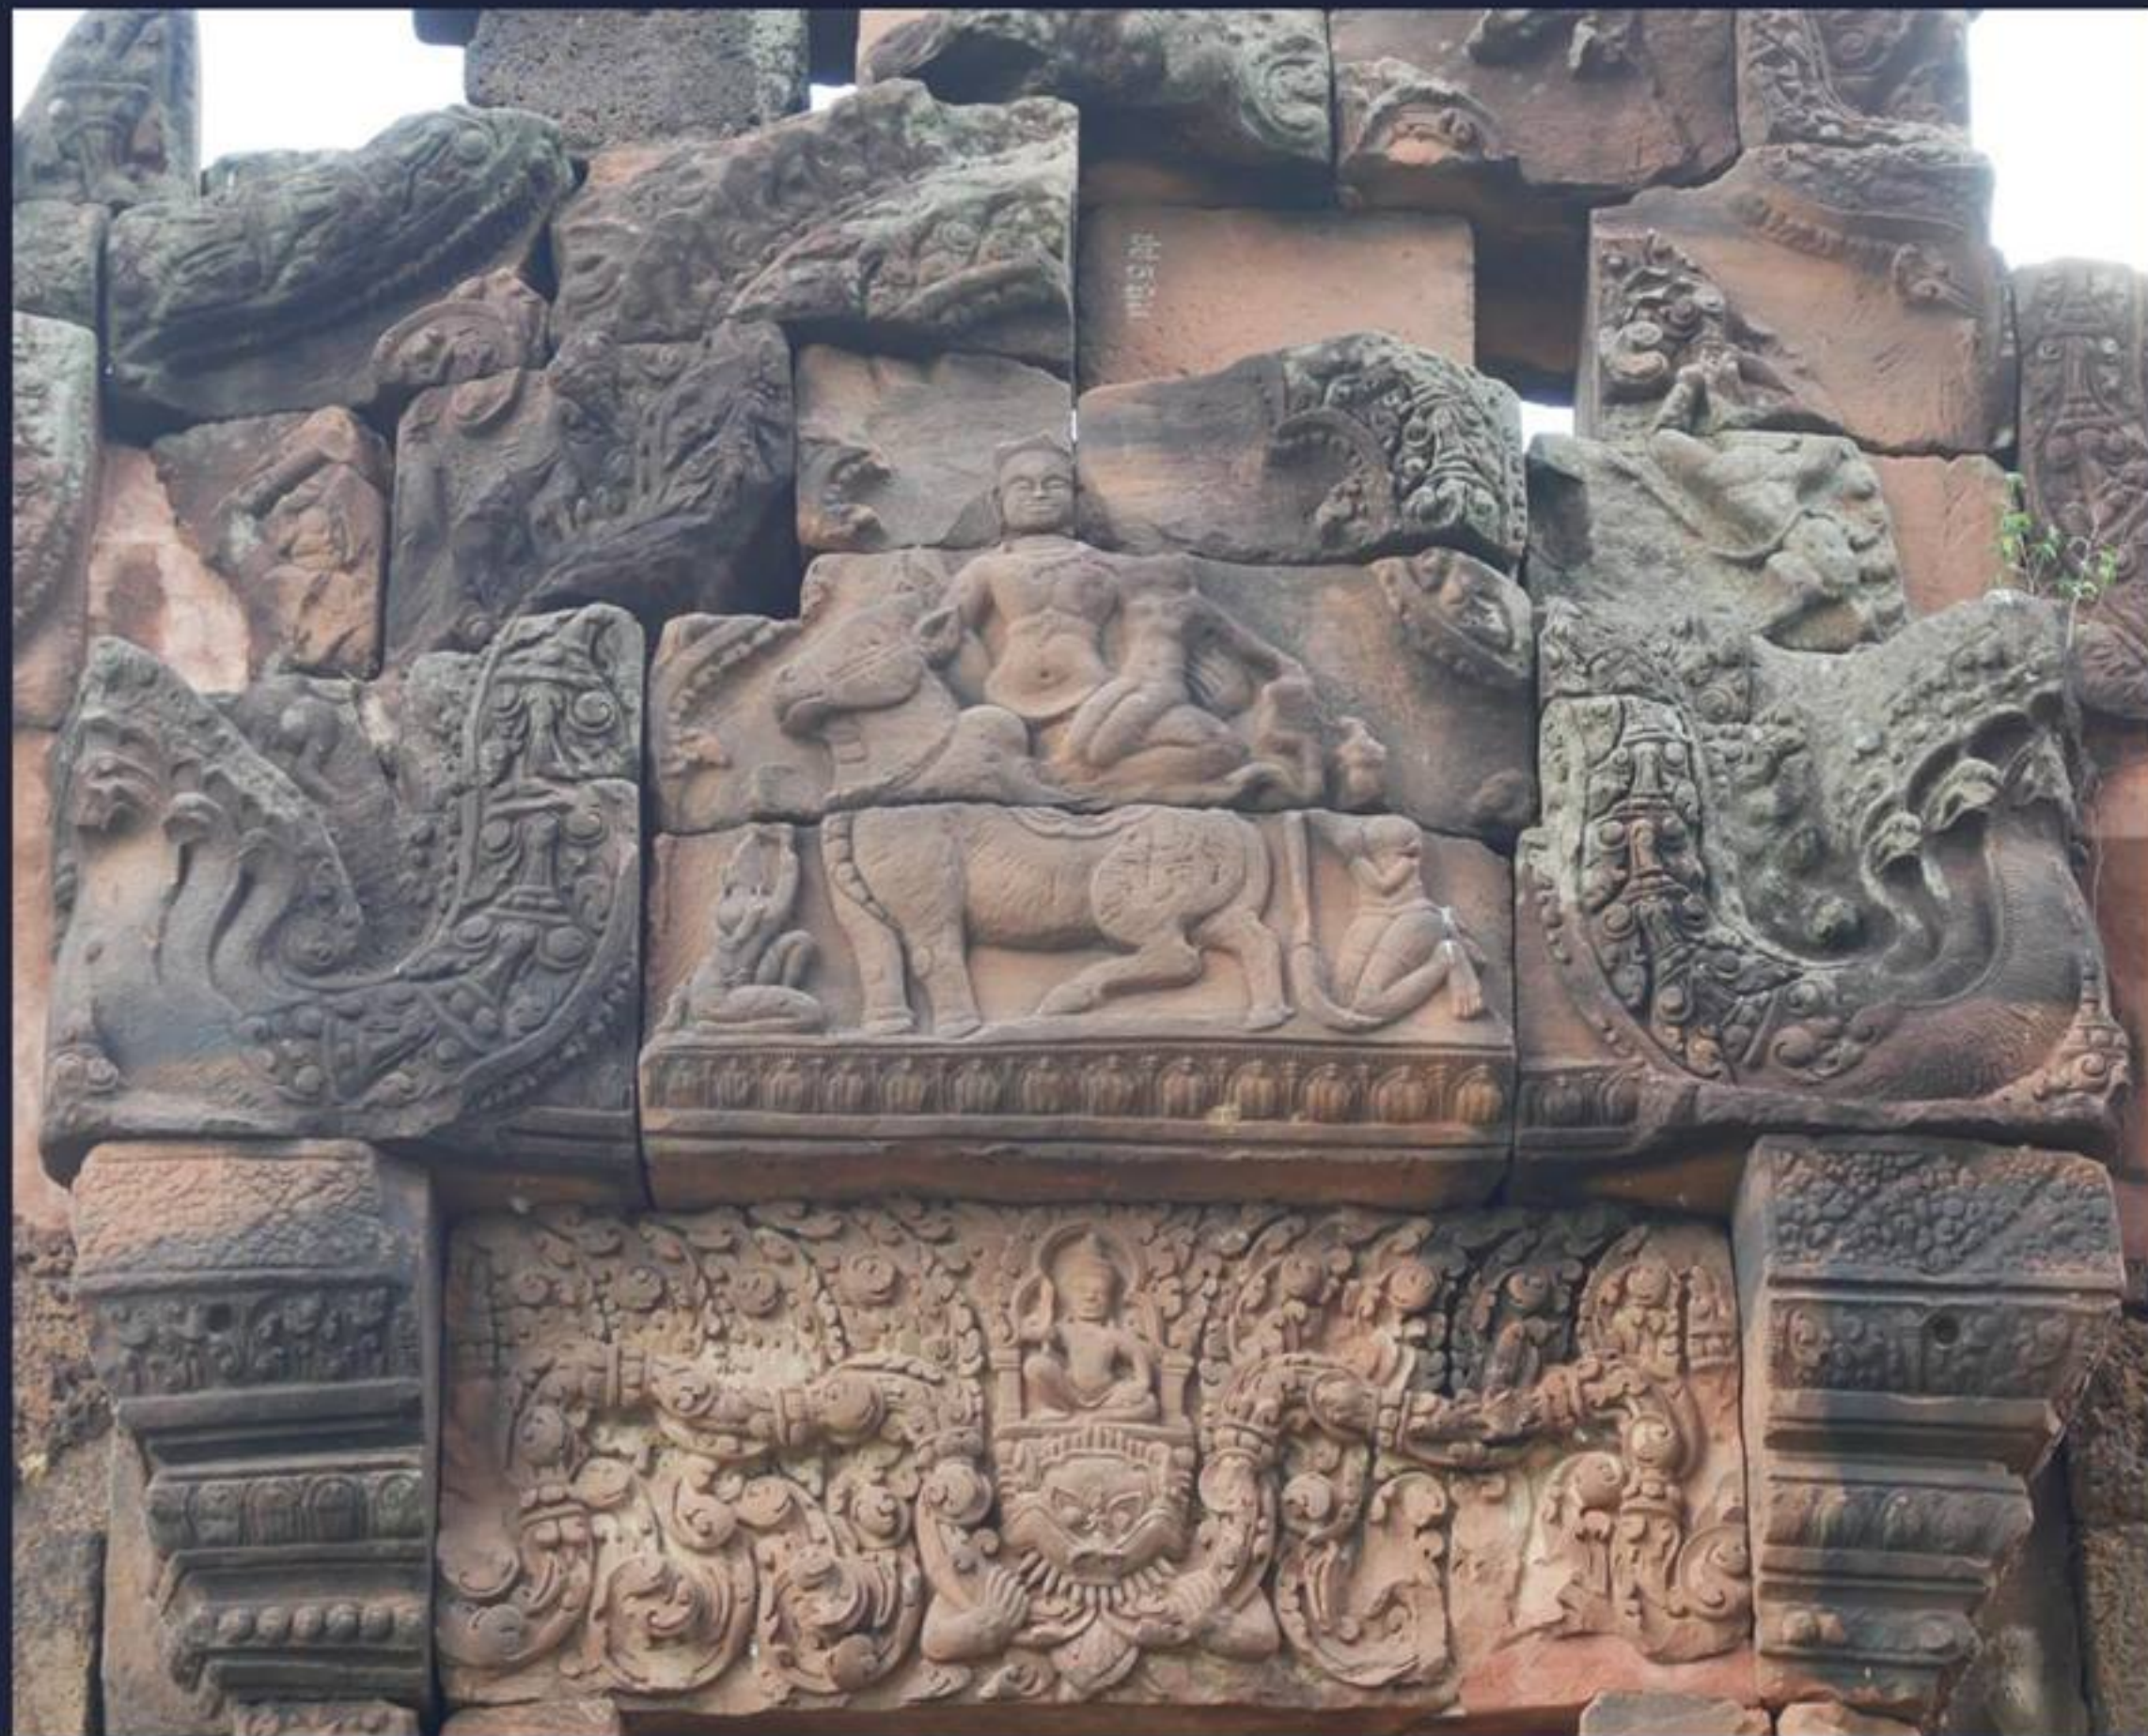
### ภาพบน:

ภาพสลักหน้าบันด้านหลังของอาคารบรรณาลัยรูป  
“อุมามเหศวร” แสดงภาพของพระศิวะ (เทพเจ้าสูงสุดในศาสนาฮินดู) และ  
พระชายาคือพระนางอุมา ประทับนั่งบนหลังโคนนทิ  
แสดงถึงคติการนับถือพระอิศวร

ภาพสลักบนทับหลังรูปเทพนั่งชันเข่าถือพระขรรค์  
อยู่ในซุ้มเรือนแก้ว  
ทั้ง 2 ชั้น ติดตั้งที่ด้านหลังบรรณาลัย

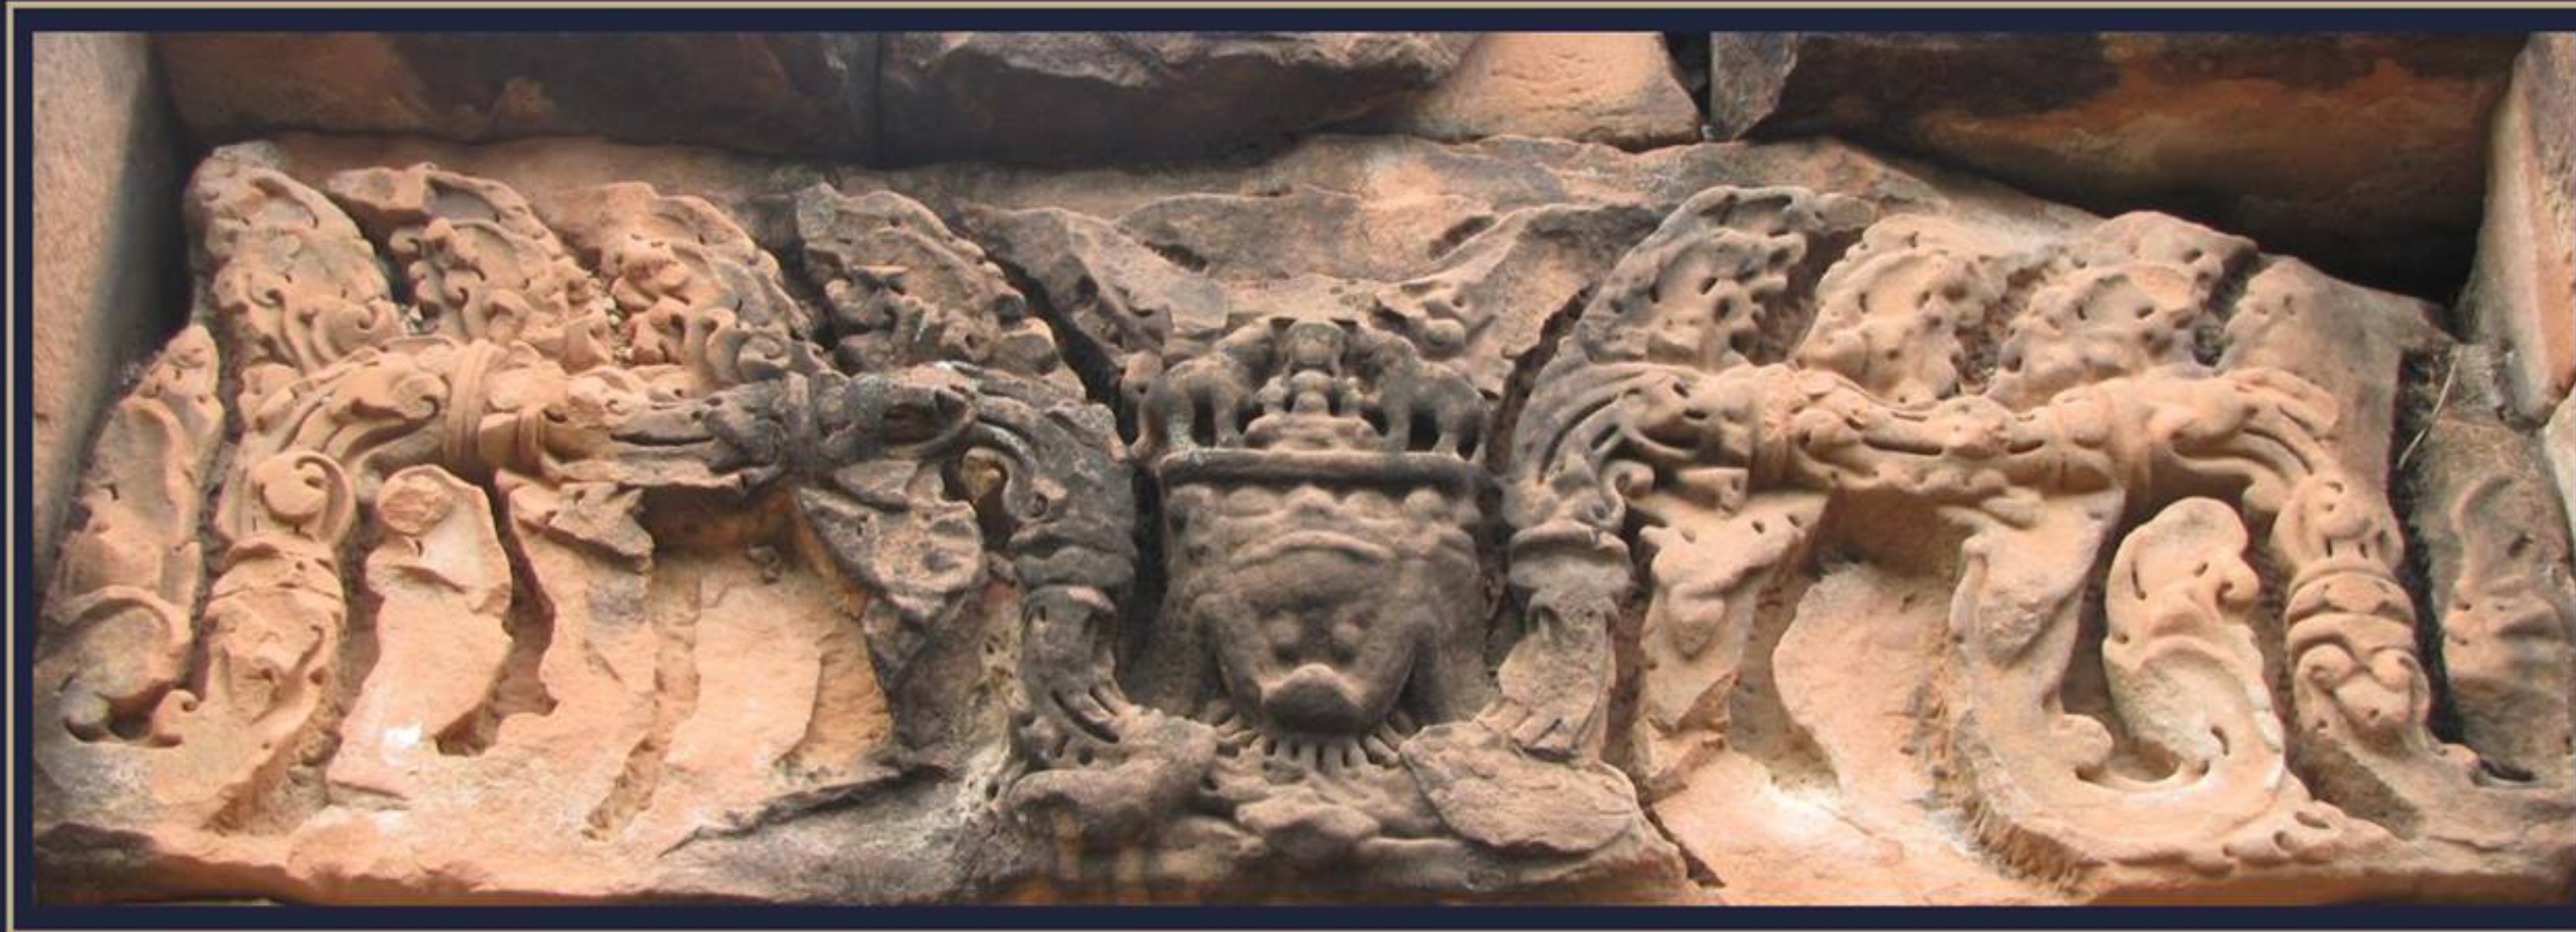
ทับหลังรูปคชลักษณ์ แสดงภาพพระลักษมี (ชายาของพระนารายณ์) ประทับนั่งถือดอกบัวข้าง

ละดอก ท่ามกลางช้าง 2 เชือก ยืนชูงวงเข้าหากัน เหนือหน้ากาล

คชลักษณ์ เป็นสัญลักษณ์ของความอุดมสมบูรณ์และโชคลาภ ผู้ที่เคารพบูชาจะประสบแต่

ความสุขความเจริญทั้งปวง

ติดตั้งเหนือกรอบประตูด้านหลังของปราสาทบวรวิหารหลังเหนือ

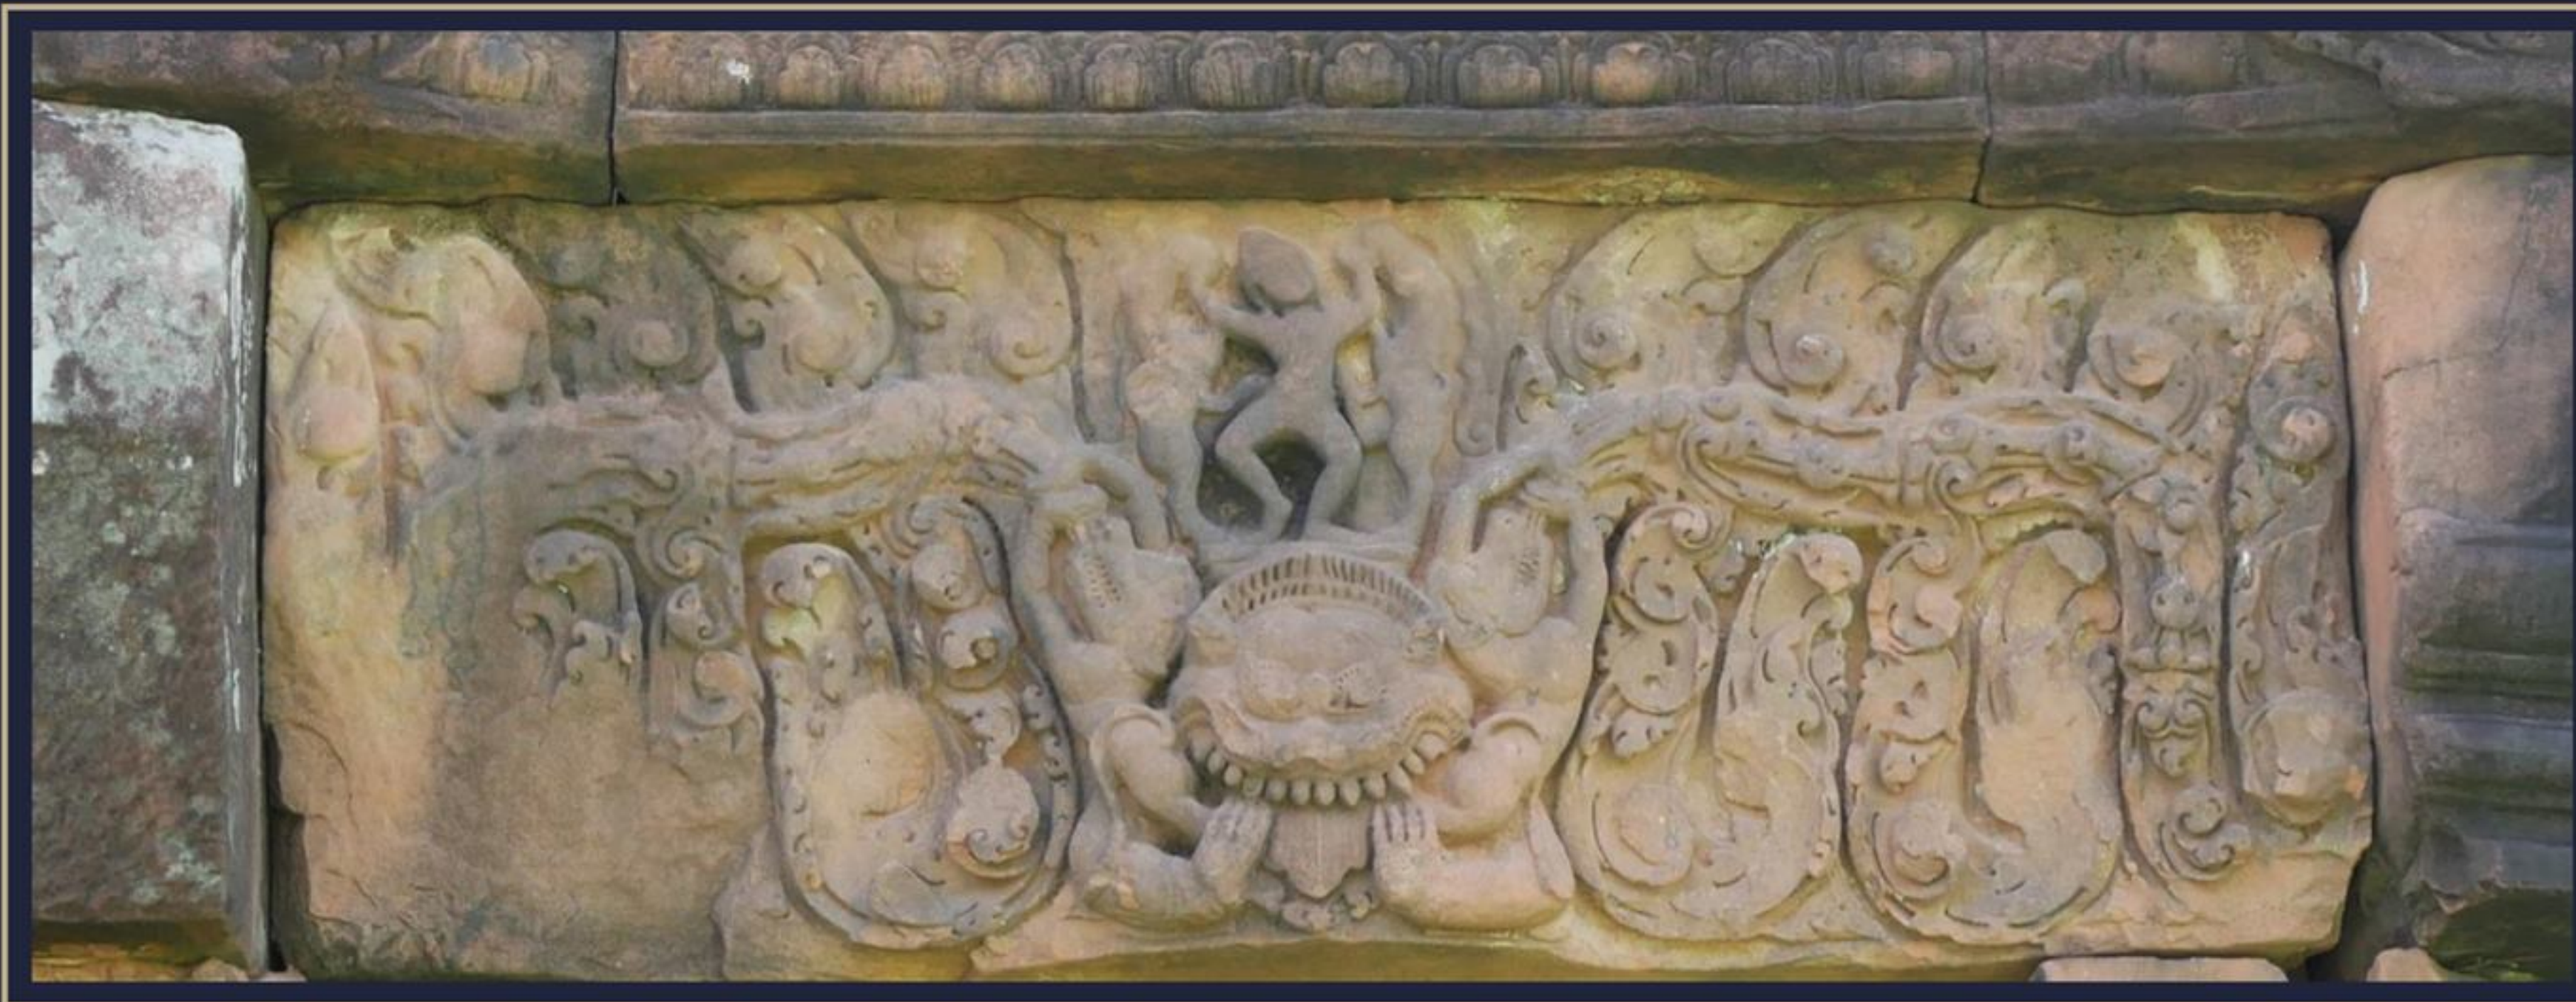
### ทับหลังรูปพระกฤษณะประลองกำลังกับม้า เหนือหน้ากาล

เล่าเรื่องตามคติความเชื่อในศาสนาฮินดูว่า เมื่อโลกดำเนินมาถึงยุคเสื่อม พระนารายณ์จะแบ่งภาค (อวตาร) ลงมาเกิดยังโลกมนุษย์เพื่อปราบยุคเข็ญ

พระกฤษณะ เป็นการอวตารลงมาเพื่อปราบพญากังสะ (พญากงส์) กษัตริย์ผู้ชั่วร้าย พญากงส์ได้ส่งม้าชื่อเกศินมาสังหารพระกฤษณะที่สวนนั้นทะเล แต่ถูกพระกฤษณะจับขาหลังแกว่งแล้วเหวี่ยงออกไป แต่ม้าเกศินยังกลับมาทำร้ายพระกฤษณะอีก จึงถูกพระกฤษณะยัดพระหัตถ์เข้าไปในปากจนตาย แต่ในภาพสลักที่นี้แสดงลักษณะม้าถูกฉีกออกเป็น 2 ซีก

ติดตั้งเหนือซุ้มประตูหลอกด้านนอกของโคปุระด้านตะวันออก
