หอไตรไม้

# วัดศรีชมชื่น

บ้านห้วย ตำบลโนนทัน

อำเภอหนองเรือ จังหวัดขอนแก่น

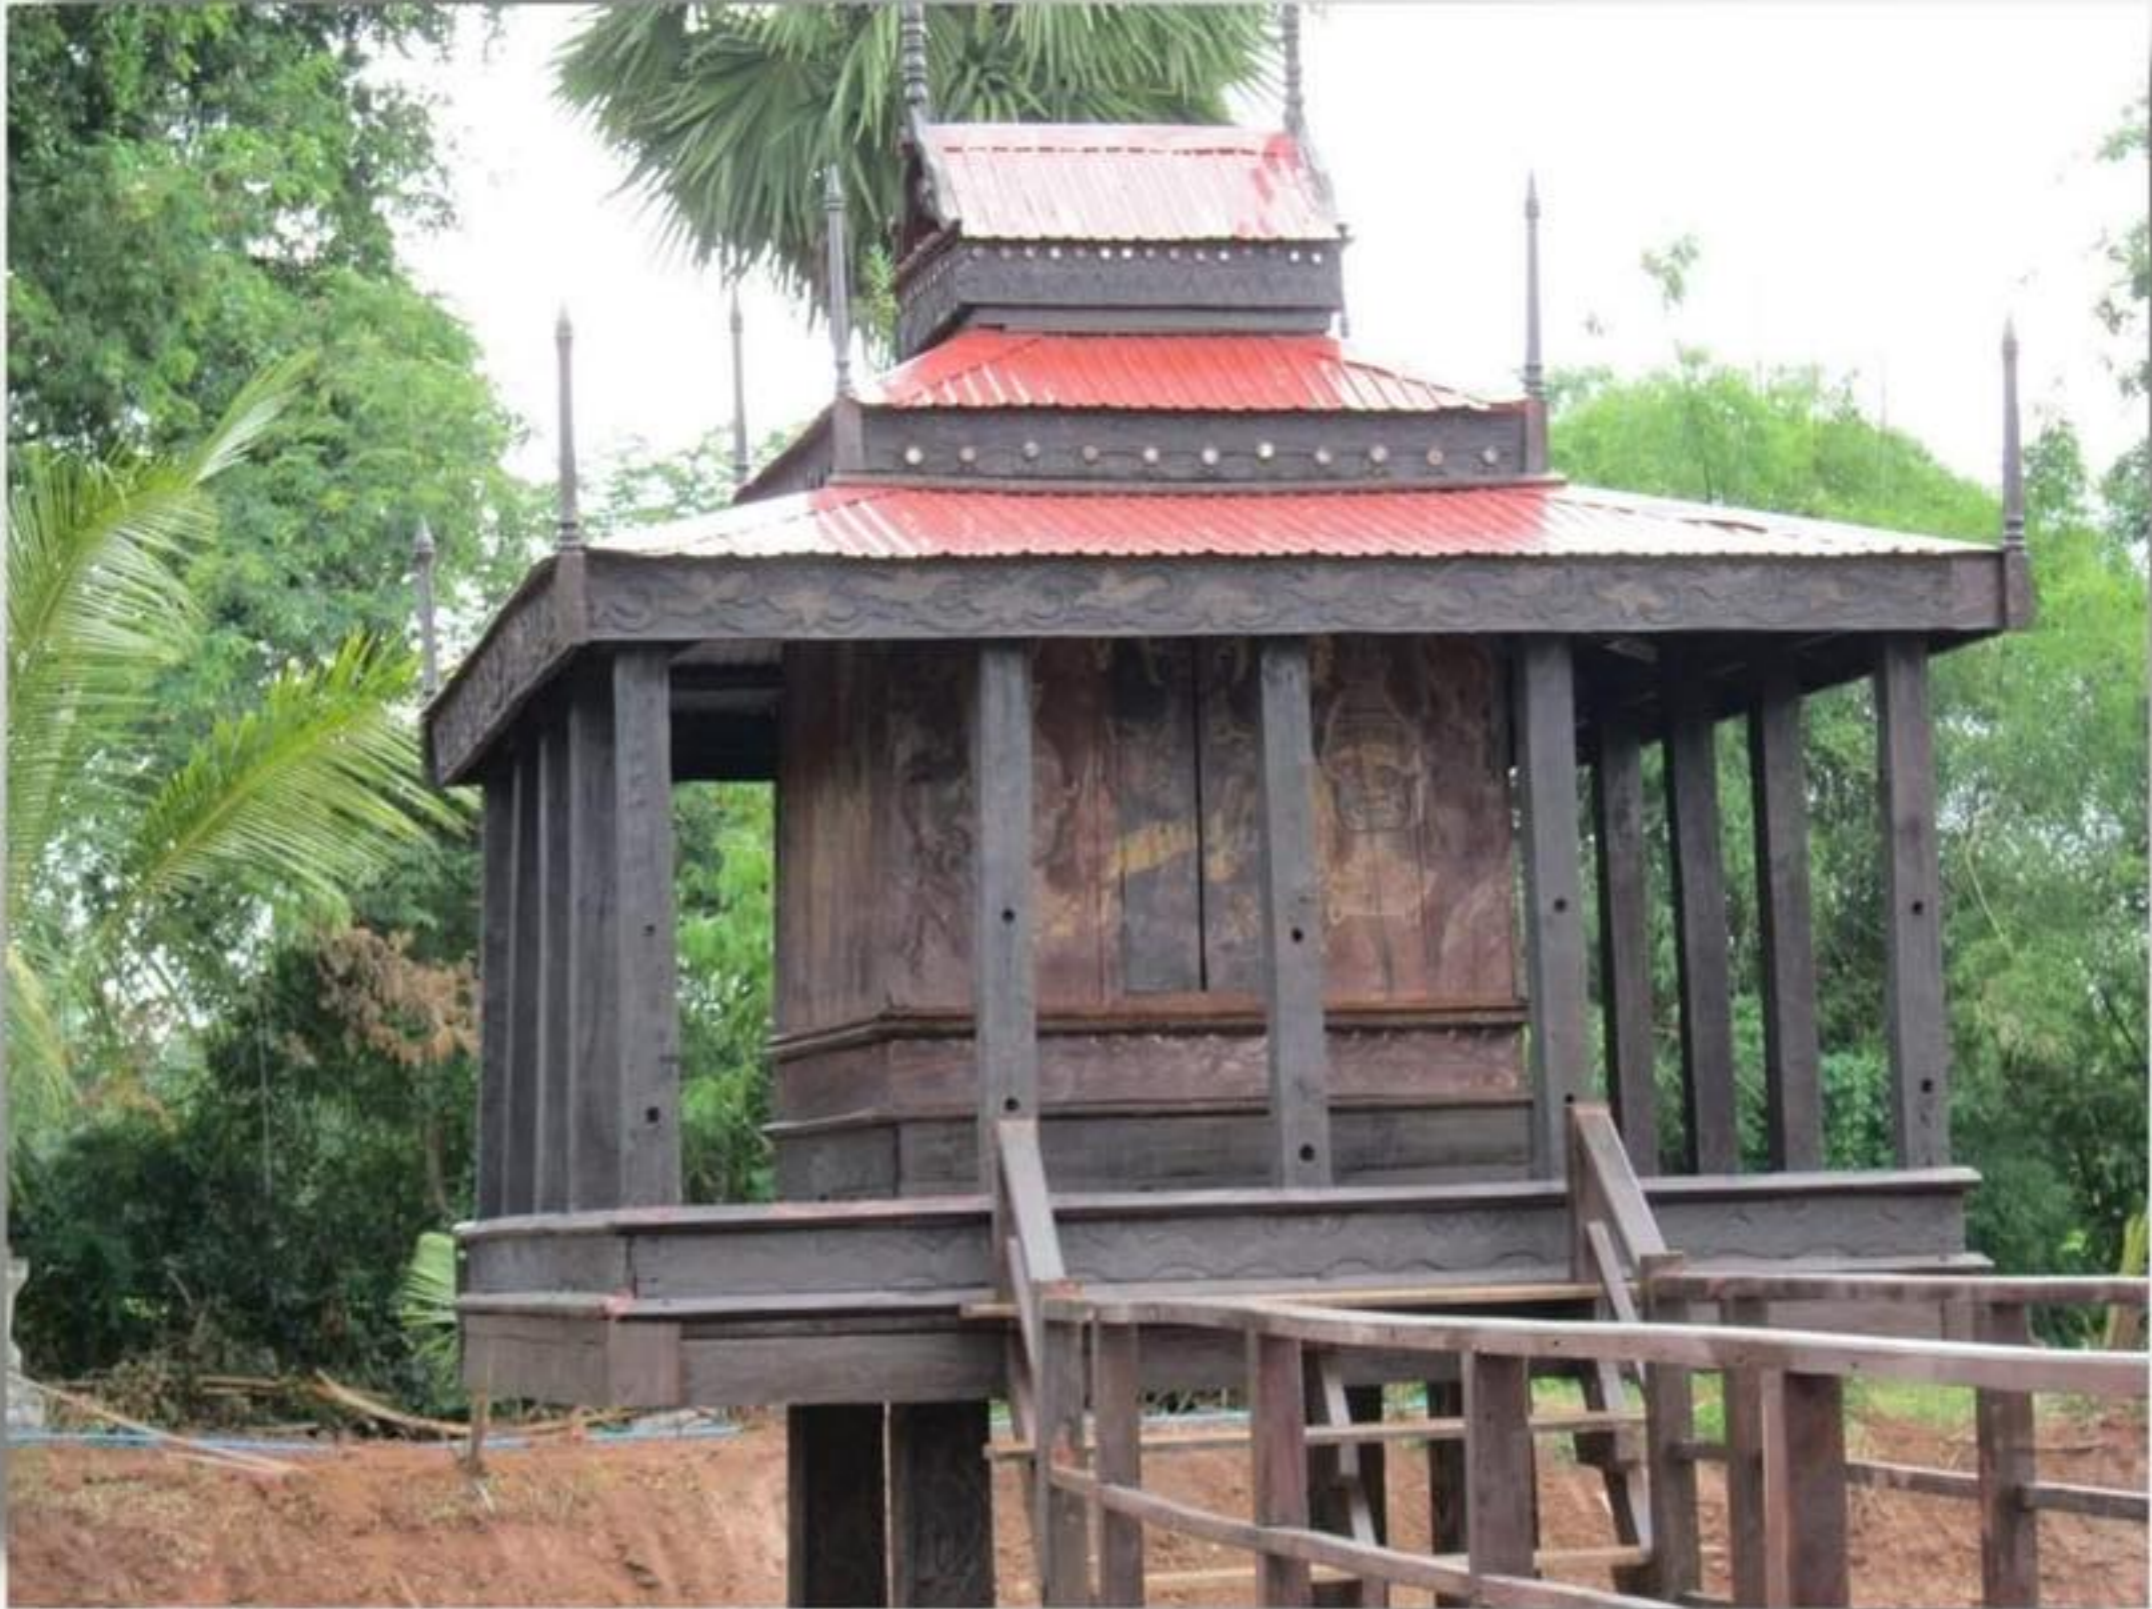
หอไตรไม้วัดศรีชมชื่น เป็นสถาปัตยกรรมพื้นถิ่นอีสาน  
ใช้เป็นที่เก็บคัมภีร์ใบลานและพระไตรปิฎก สร้างด้วยไม้ทั้งหลัง  
ขนาดเล็ก มีแผนผังเป็นรูปสี่เหลี่ยมจัตุรัส หลังคาลาดชัน 3 ชั้น  
มุงสังกะสี เครื่องบนเป็นไม้แกะสลักประดับแว่นแก้ว ห้องเก็บ  
พระคัมภีร์ตั้งอยู่ตรงกลาง มีระเบียงล้อมรอบ ผังหอไตรมีรูปแฉก  
(ภาพจิตรกรรมฝาผนัง) ทั้ง 4 ด้าน เสาหอไตรเป็นเสาไม้สี่เหลี่ยม  
หน้ากว้าง 10 นิ้ว จำนวน 4 ต้น แกะสลักลายเครือเถาตลอดทั้งต้น

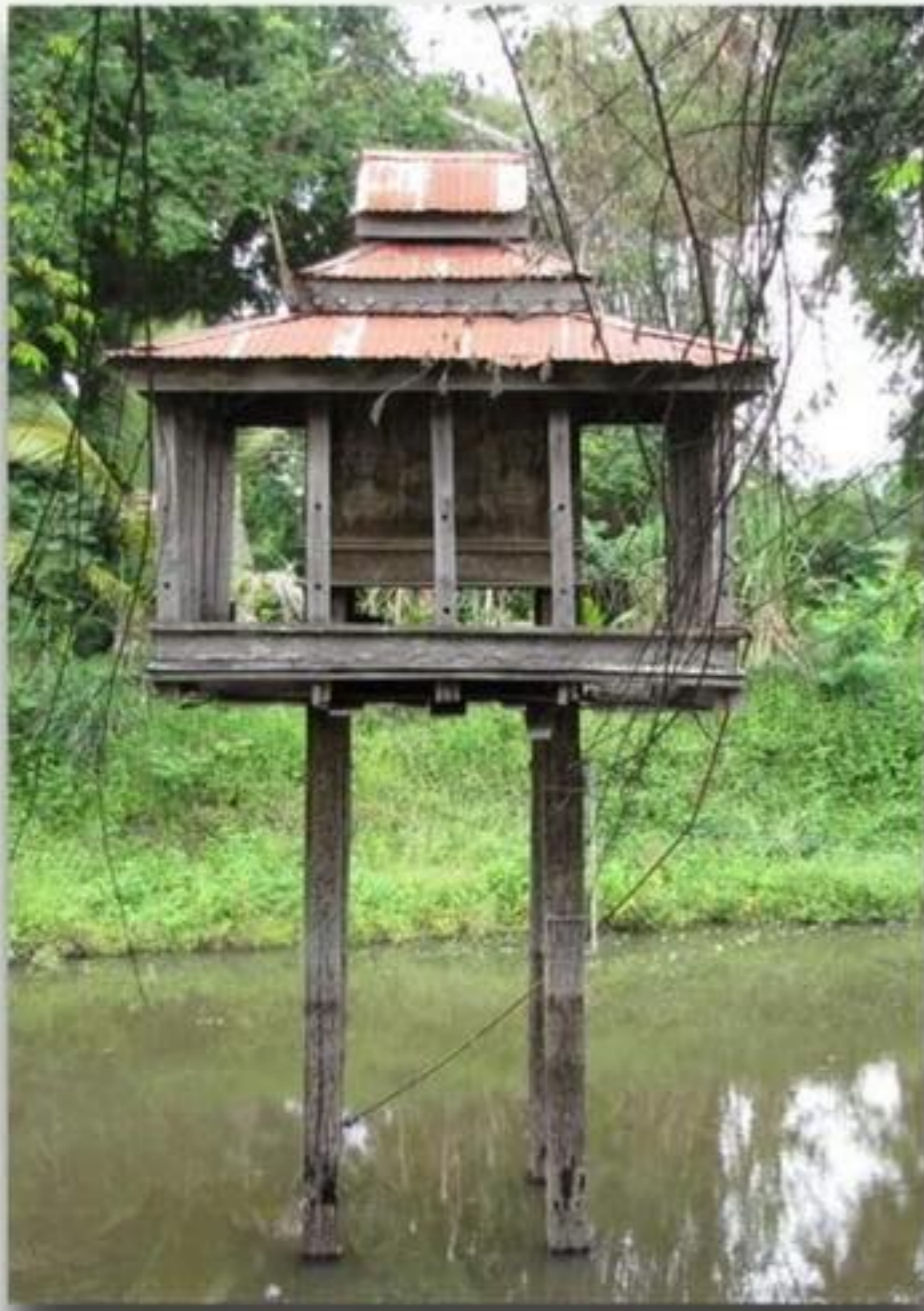
# หอไตรกลางน้ำวัดศรีชมชื่น: ก่อนบูรณะเสริมความมั่นคง

เป็นหอไตรทรงโรงขนาดเล็ก เดิม  
ตัวอาคารสร้างจากไม้ทั้งหลัง ตั้งอยู่กลาง  
สระน้ำ ซึ่งเป็นสภาพแวดล้อมที่เปิดโล่ง  
จึงส่งผลให้โครงสร้างของตัวอาคาร  
เกิดความเสื่อมสภาพตามปัจจัยของ  
ธรรมชาติตามกาลเวลา

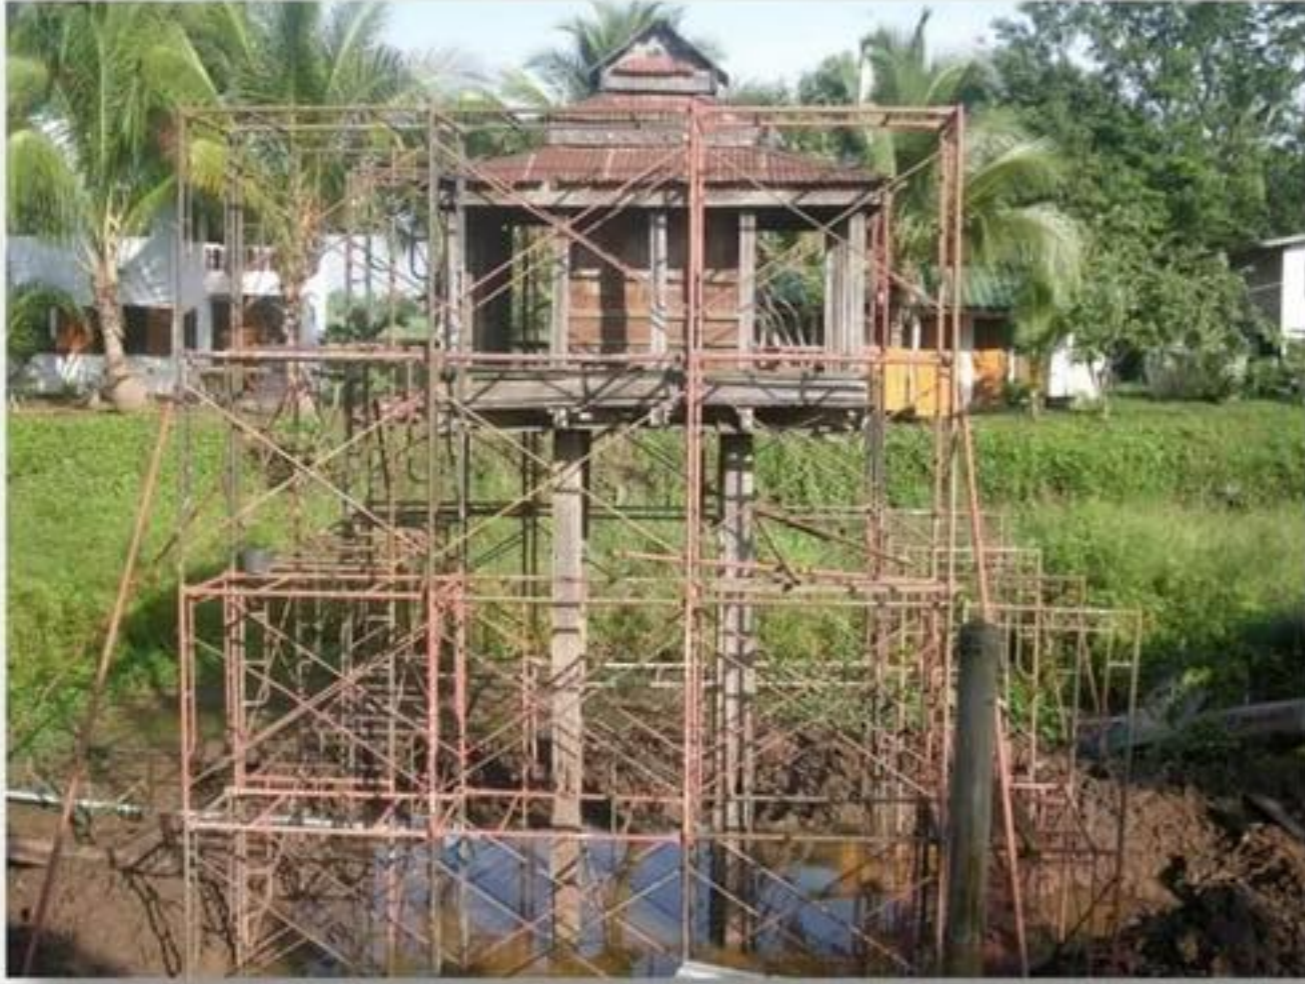
การติดตั้งนั่งร้าน  
เพื่อบูรณะตัวอาคารหอไตร

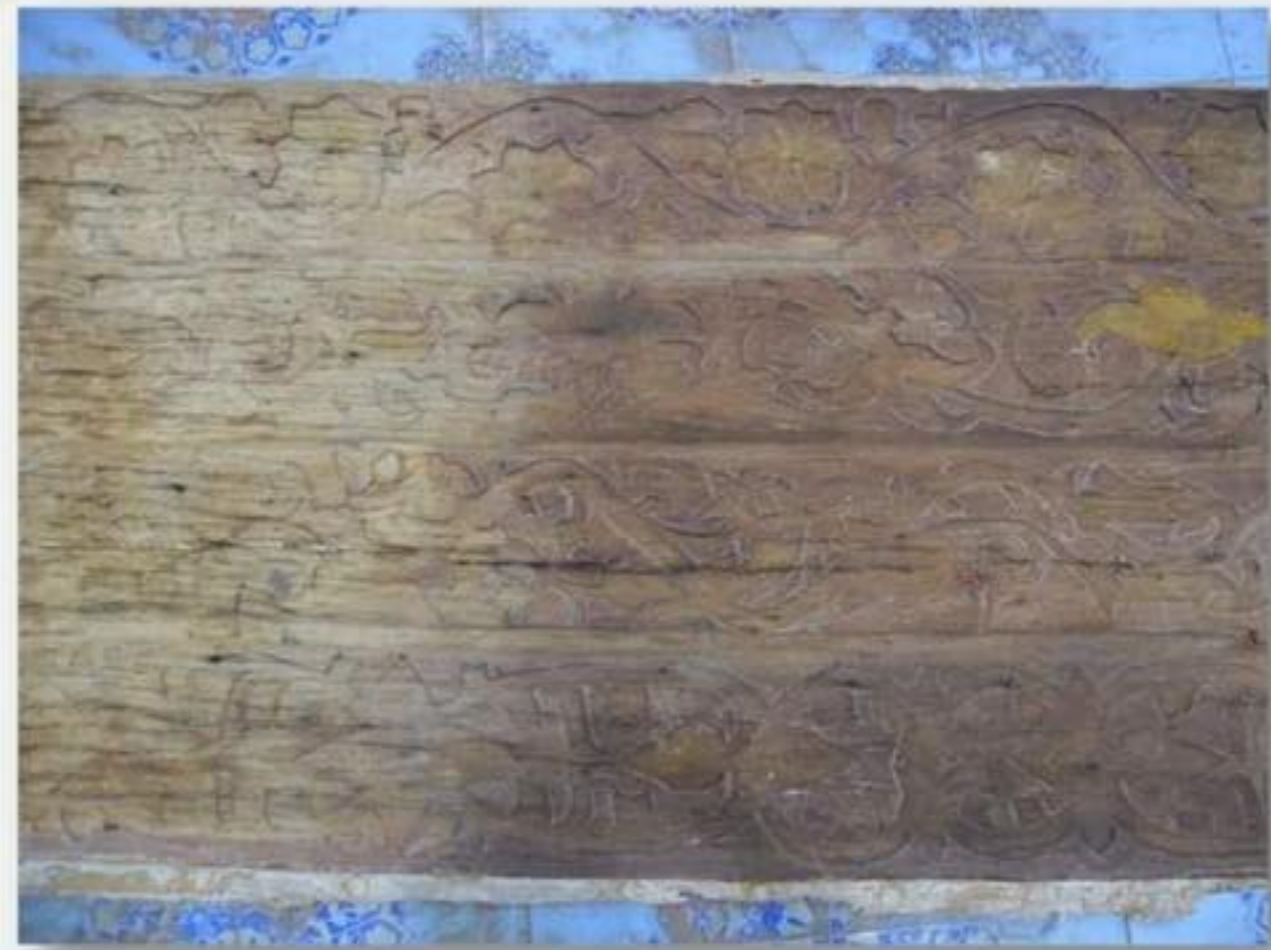
แม่พิมพ์เรซินพิมพ์ลายบนเสาไม้เดิม  
ของหอไตร เพื่อหล่อเสาคอนกรีต  
ให้มีลักษณะกลมกลืนกับเสาไม้เดิม

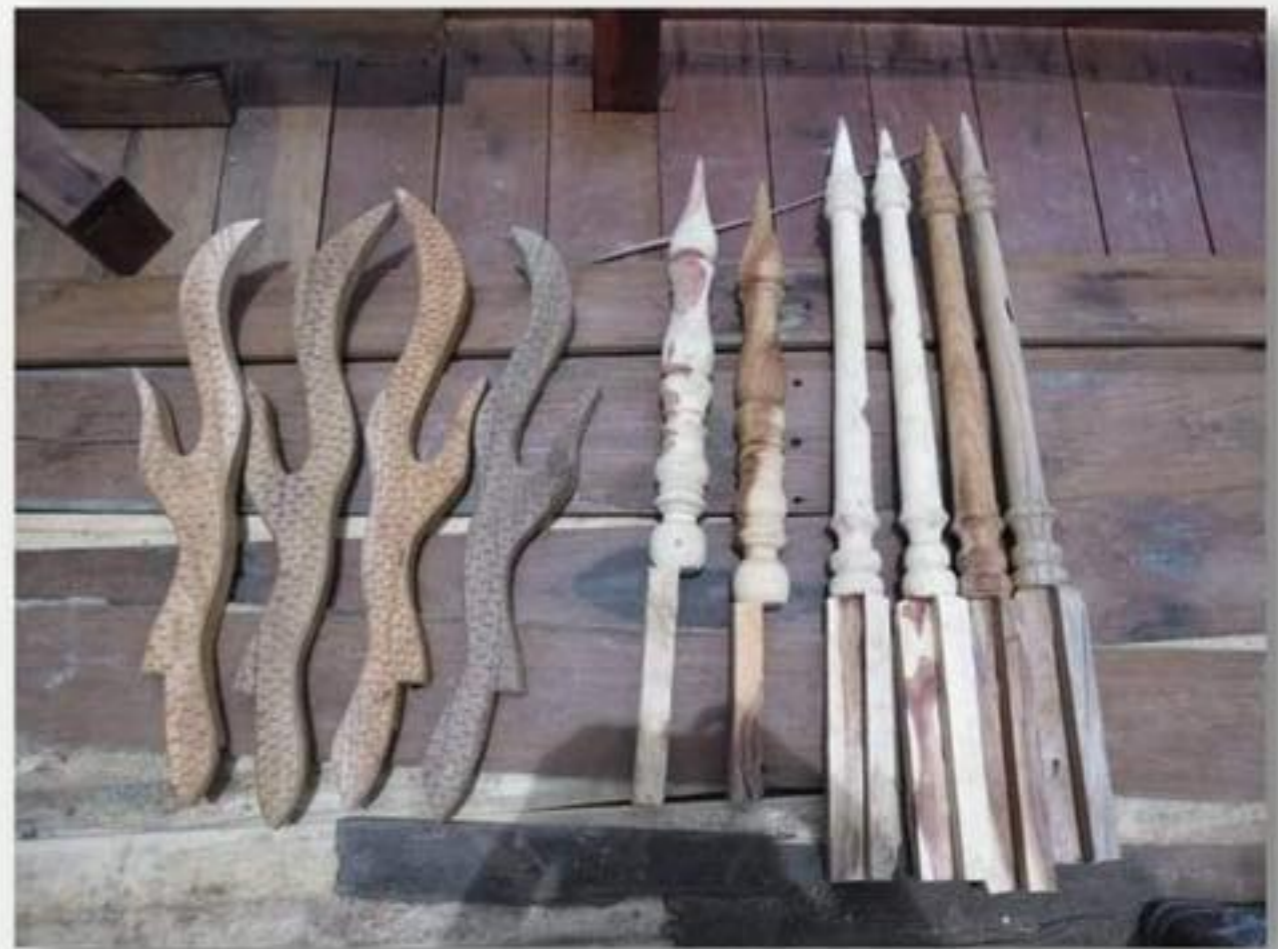
เปลี่ยนแปหลังคาเป็นไม้เนื้อแข็ง  
ส่วนปล้นลมที่แกะสลักลายเครือเถา  
และหน้าบันประดับด้วยแว่นแก้วยังมี  
สภาพสมบูรณ์ จึงยังคงไว้ตามเดิม

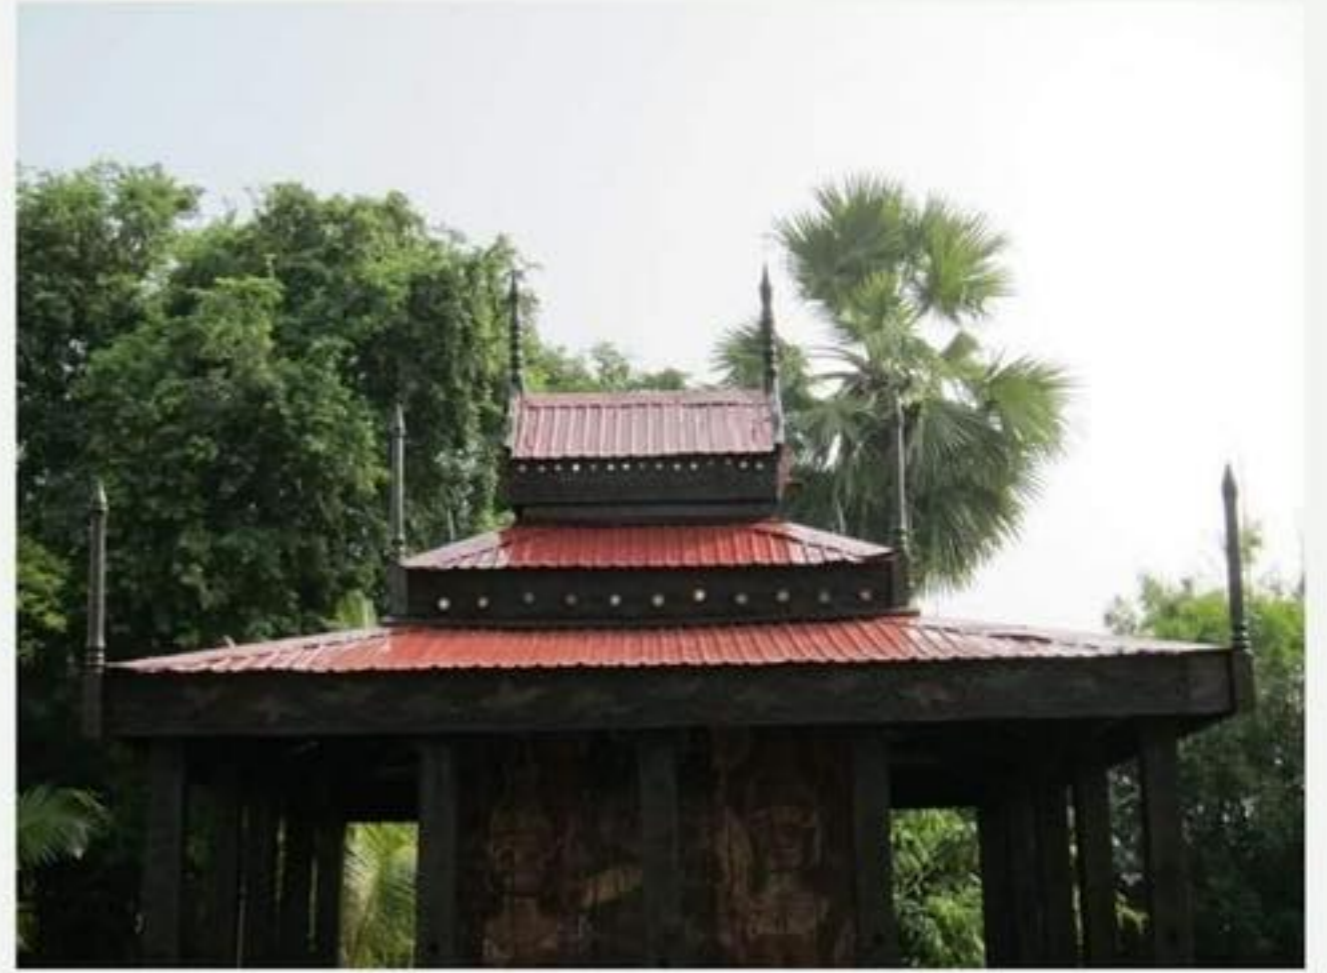
ชุดหลังคา เชิงชาย และ  
เครื่องประดับของแต่ละชั้น

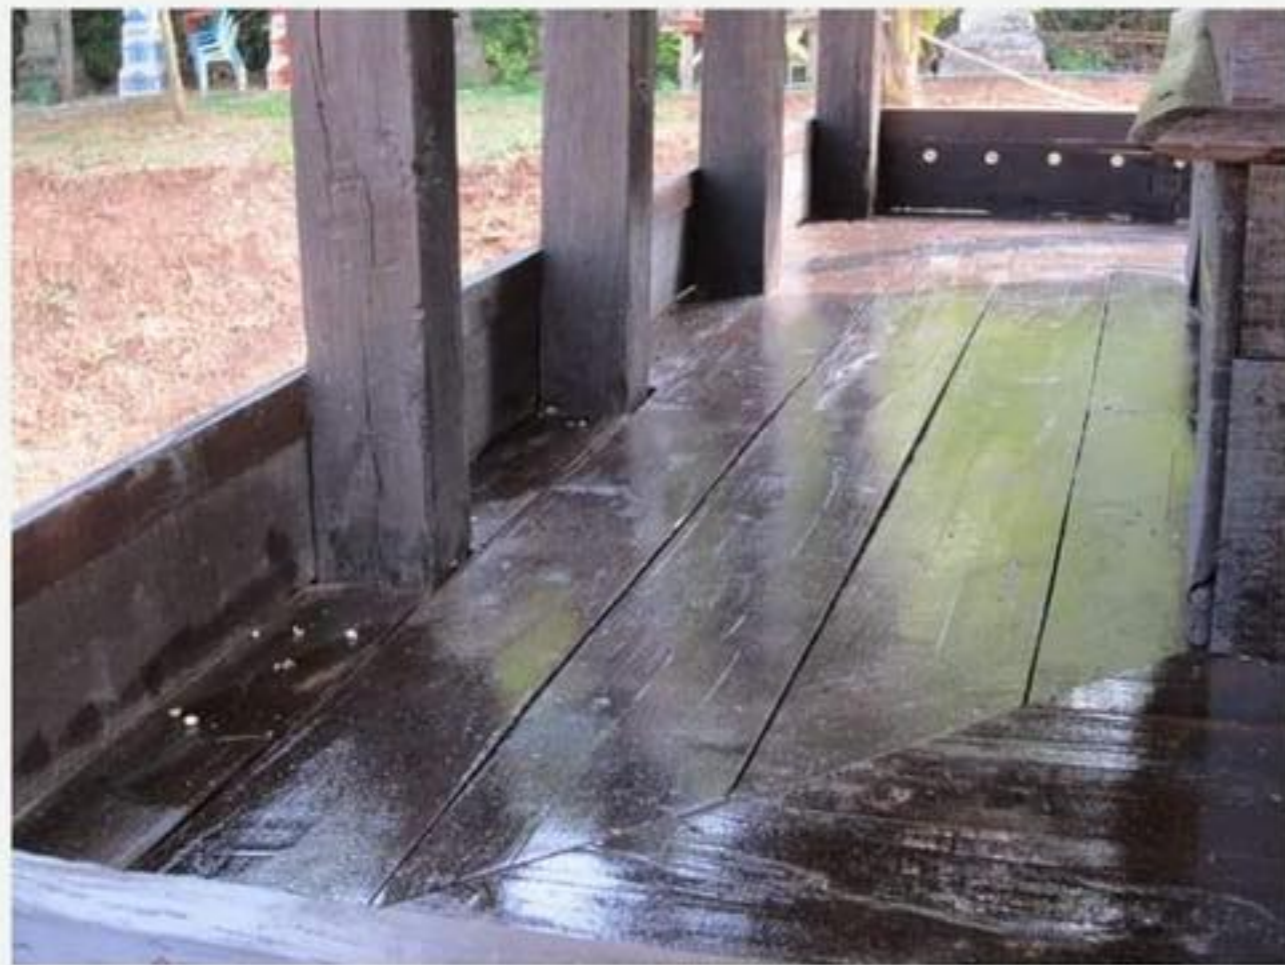
พื้นไม้ของอาคาร

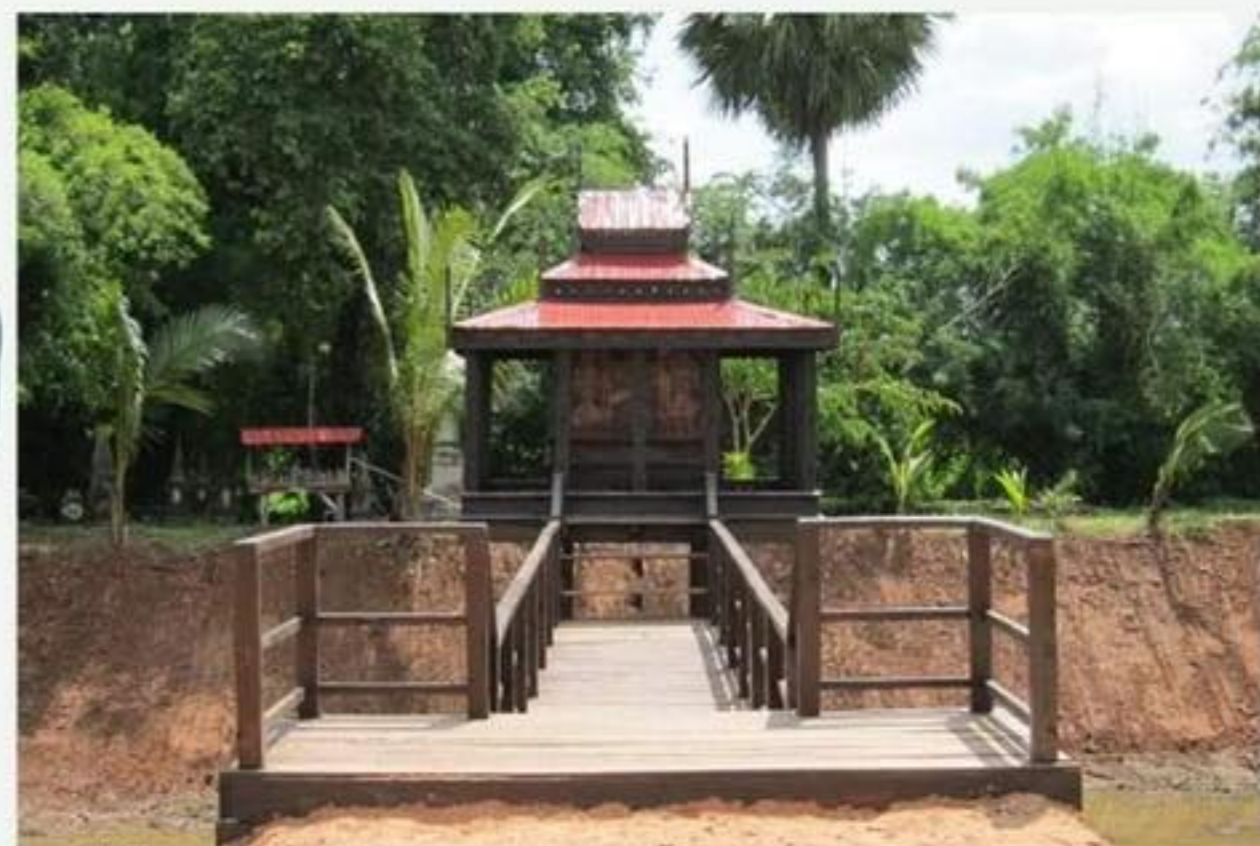
บันไดทางเชื่อมเข้าสู่หอไตร

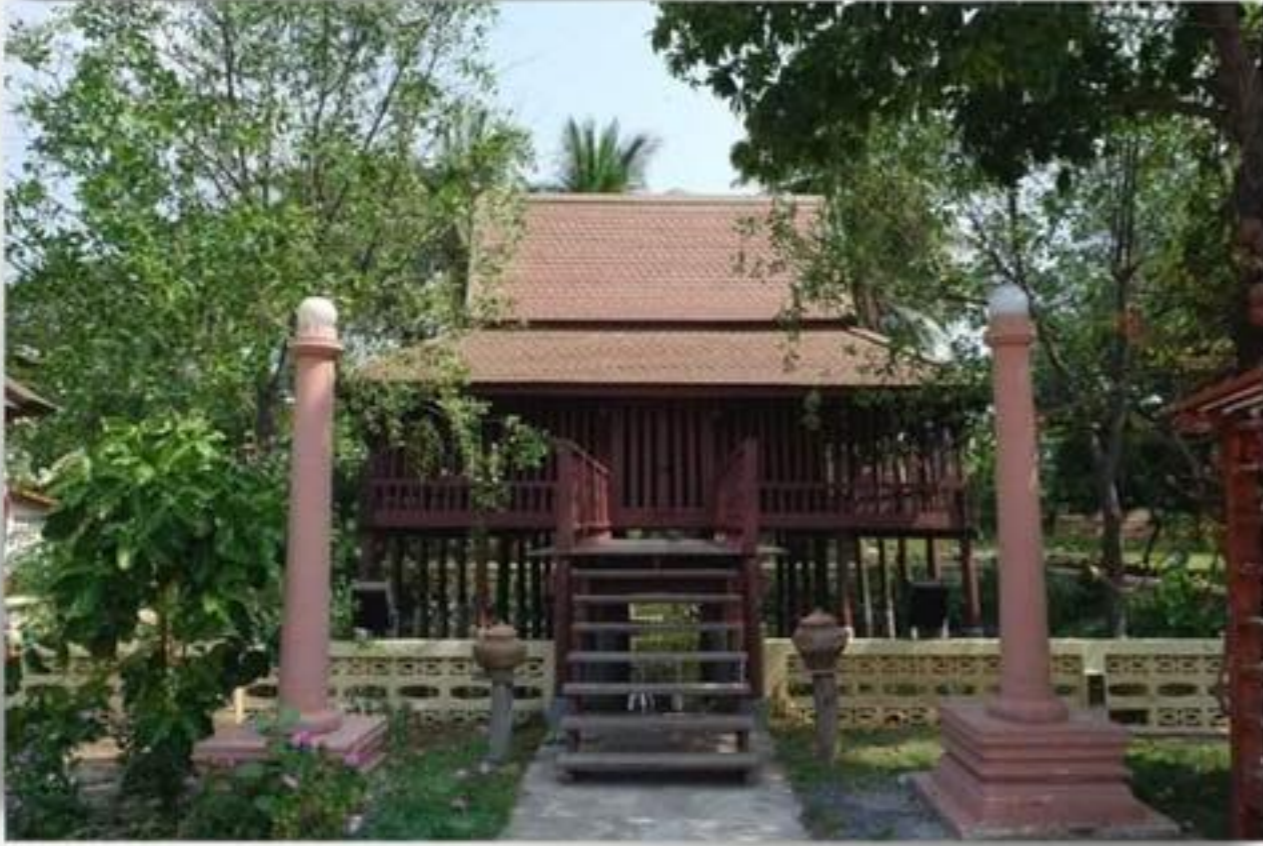
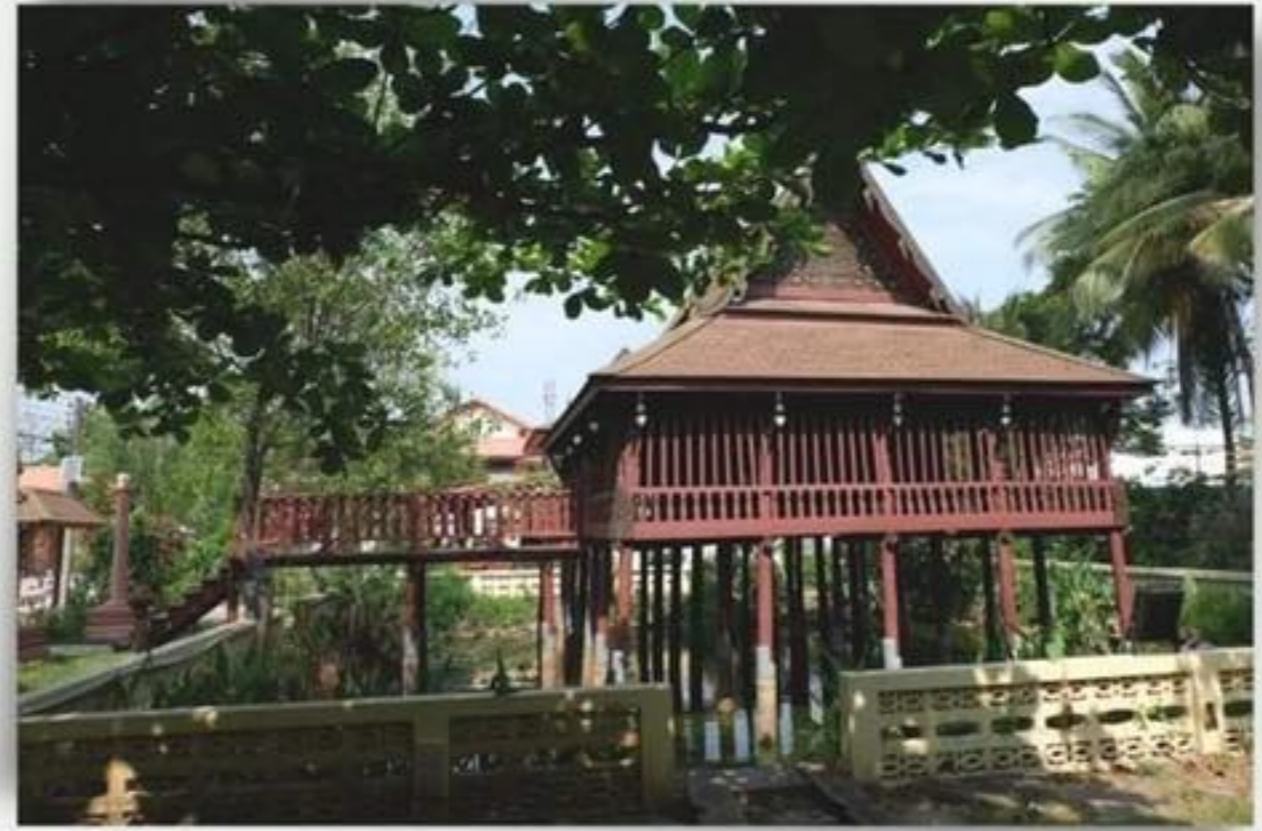
# หอไตรไม้กลางน้ำ วัดมหาชัย

หอไตรไม้วัดมหาชัย มีลักษณะทางสถาปัตยกรรมเรือนไม้ทรงไทย (แบบทรงโรง) อยู่กลางสระน้ำ ตัวเรือนไม้กั้นผนังด้านในเป็นห้องสี่เหลี่ยมไว้เก็บคัมภีร์ไบเบิล และทำระเบียงรอบ ผนังด้านนอกทำไม้ระแนงกันหลังคาชั้นเดียวหน้าจั่วสลักไม้เป็นลวดลายเครือเถาแสดงถึงฝีมือช่างที่ปราณีต (พงษ์ศักดิ์ อัครวัฒนากุล, 2558: 84) จากลักษณะทางสถาปัตยกรรมและทำเลที่ตั้งซึ่งอยู่กลางสระน้ำ มีความคล้ายคลึงกับหอไตรวัดทุ่งศรีเมือง จังหวัดอุบลราชธานี ซึ่งสร้างขึ้นเมื่อ พ.ศ. 2385 สัมพันธ์กับประวัติของเจ้าवास (สมัยที่สร้างหอไตร) ว่าเคยไปศึกษาอยู่ที่สำนักวัดสุปัฏนาราม จังหวัดอุบลราชธานี ซึ่งตั้งอยู่ไม่ไกลกับวัดทุ่งศรีเมือง ดังนั้น จึงสันนิษฐานได้ว่า หอไตรไม้ที่วัดมหาชัยน่าจะมีอายุหลัง พ.ศ.2385 และได้รับอิทธิพลการสร้างมาจากวัดทุ่งศรีเมือง

2.1 หอไตรไม้วัดมหาชัยและวัดพระธาตุเชิงชุมวรวิหาร ตั้งอยู่  
กลางสระน้ำเช่นเดียวกับหอไตรไม้วัดศรีชมชื่น แต่มีรูปแบบทาง  
สถาปัตยกรรมต่างกัน คือ วัดมหาชัย มีลักษณะคล้ายกับหอไตรวัด  
ทุ่งศรีเมือง จังหวัดอุบลราชธานี ในขณะที่หอไตรวัดพระธาตุเชิงชุม  
วรวิหาร เป็นอาคารที่ผสมระหว่างหลังคาทรงจตุรมุขกับตัวอาคาร  
ทรงแปดเหลี่ยม ซึ่งเป็นรูปแบบที่ได้รับอิทธิพลมาจากแบบตะวันตก  
ตั้งแต่หลังรัชกาลที่ 5 เป็นต้นมา

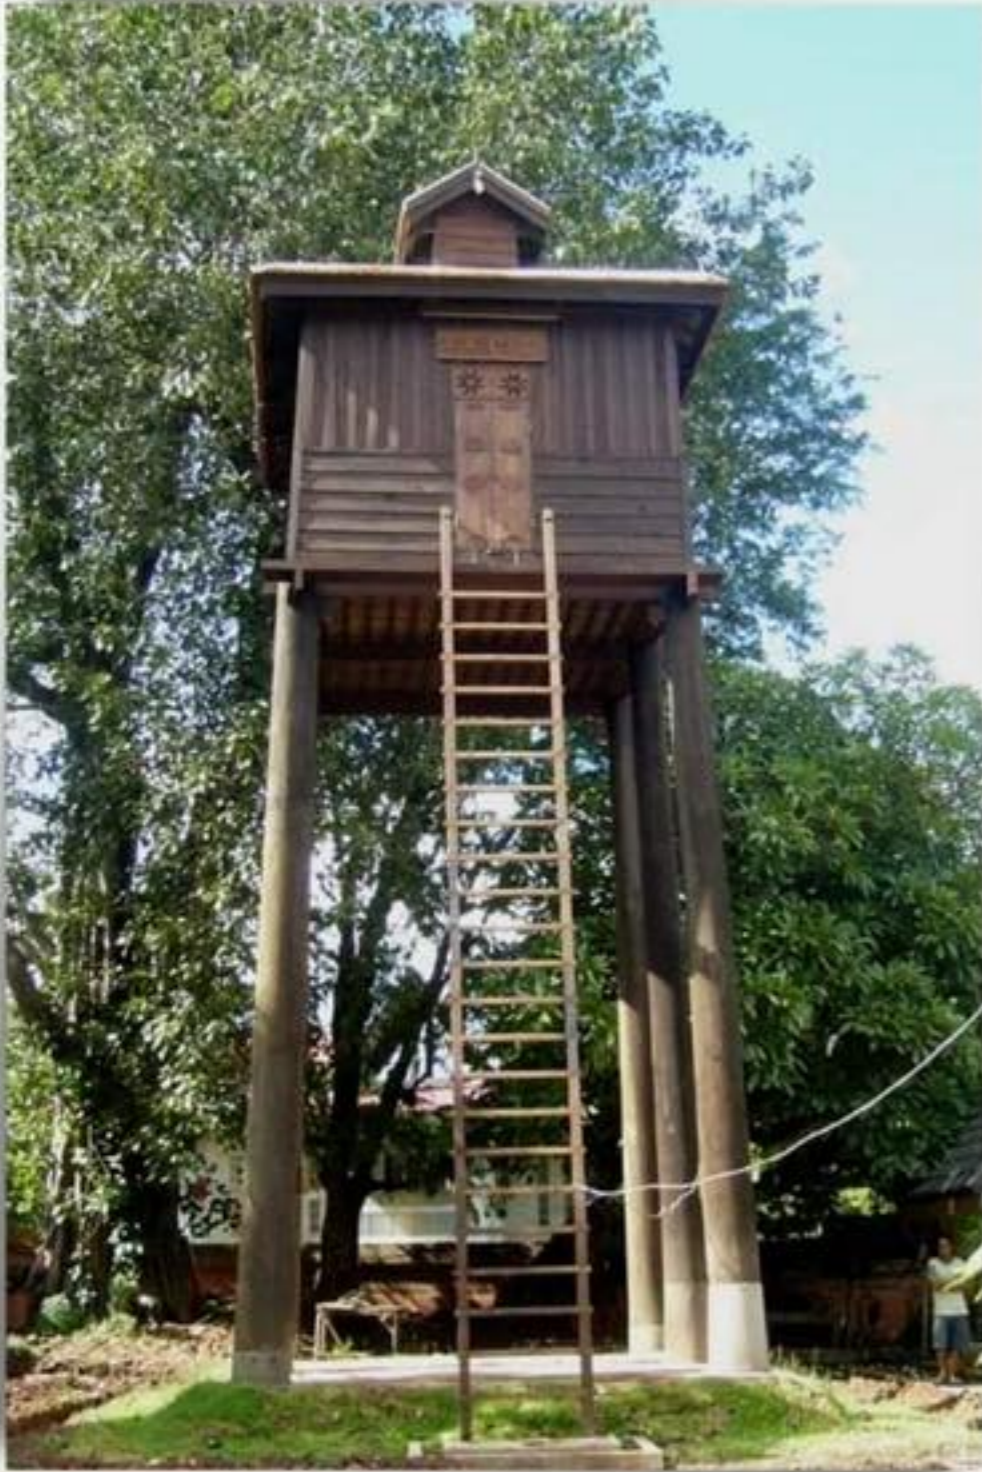
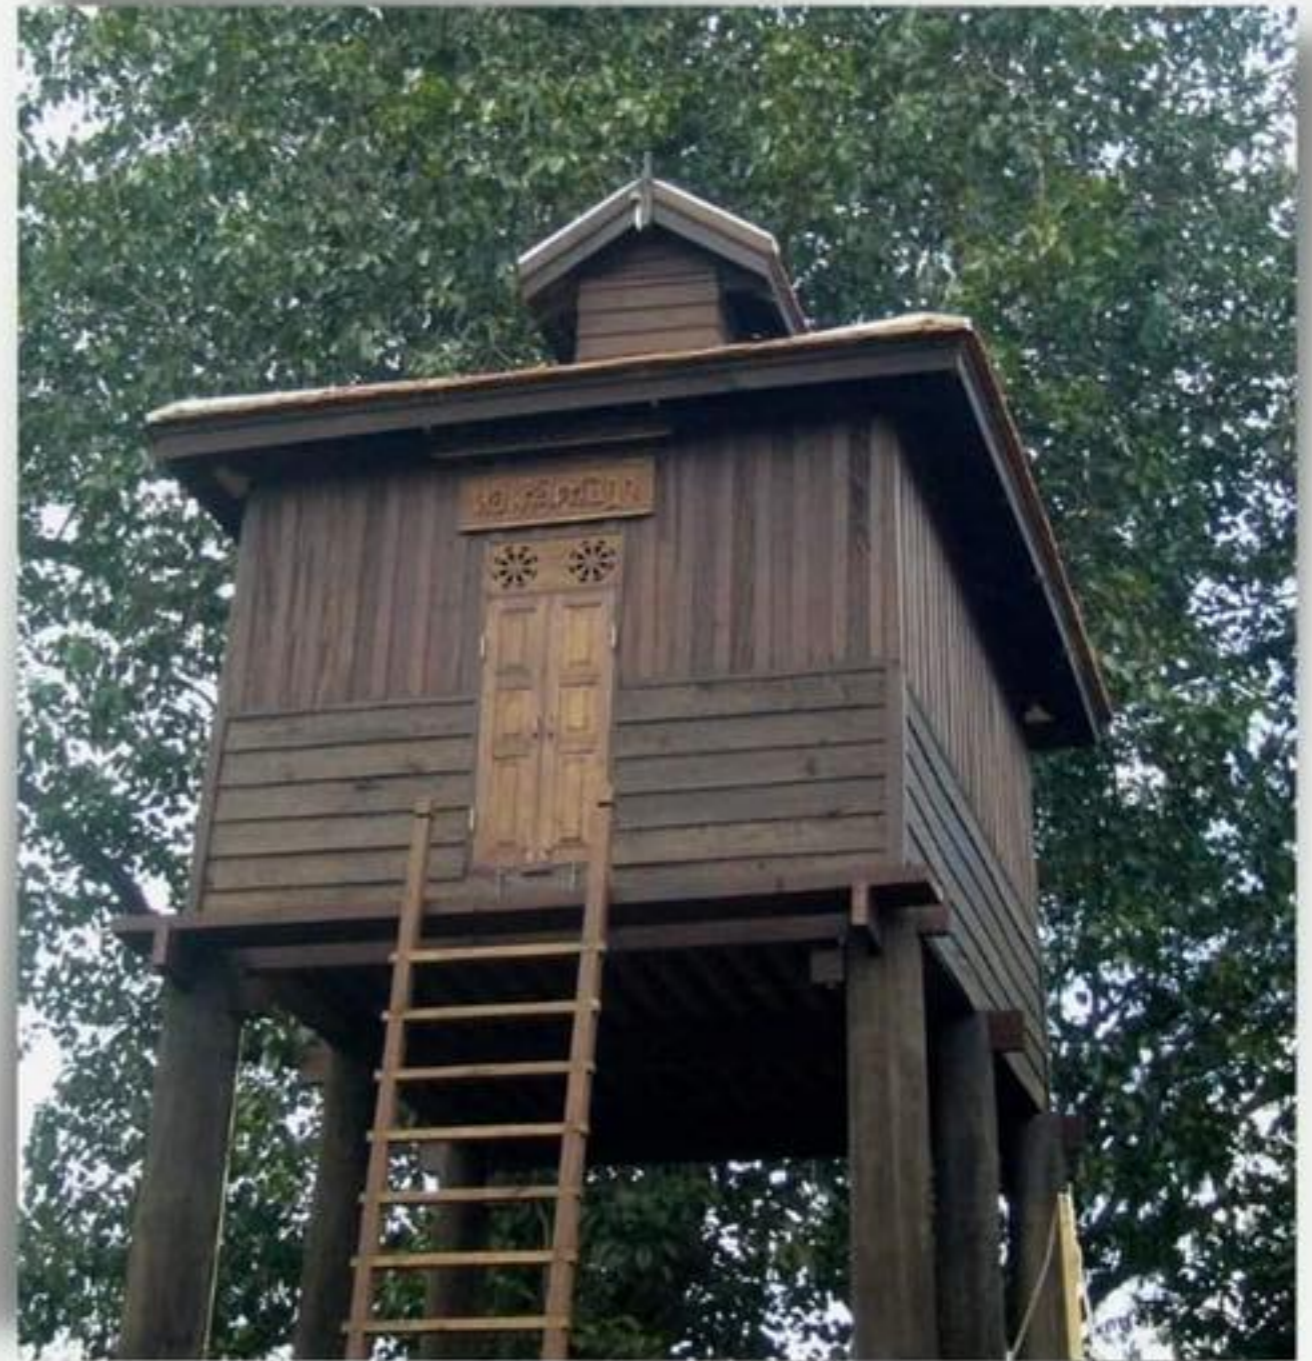
# วัดโพธิ์ชัย

หอไตรไม้วัดโพธิ์ชัย สร้างเมื่อใดไม่ปรากฏหลักฐานที่แน่ชัด มีลักษณะทางสถาปัตยกรรมทรงโรงขนาดเล็ก รูปทรงเหลี่ยม ตัวอาคาร สร้างด้วยไม้เนื้อแข็งอย่างดี ใต้ถุนสูง มีเสา 6 ต้น หลังคา 2 ชั้น ทรงจั่ว ซ่อนทับอบบุงบนหลังคาปั้นหย้า เดิมมุงด้วยแป้นเกล็ด (แผ่นไม้สำหรับมุง หลังคา บางครั้งเรียกกระเบื้องไม้) ไม่มีบันไดทางขึ้น (ต้องใช้บันได ภายนอก)

2.2 หอไตรไม้วัดโพธิ์ชัย ตั้งอยู่บนบก สร้างด้วยไม้ทั้งหลัง มีจุดเด่น  
ที่การทำเสากลมสูง ซึ่งน่าจะมีความสัมพันธ์กับภูมิประเทศที่ตั้งอยู่  
บริเวณที่มีภูเขาสลับซับซ้อน จึงมีป่าไม้อุดมสมบูรณ์ สามารถเลือก  
ใช้ไม้เนื้อแข็งที่ทนทานต่อสภาพแวดล้อมและแมลงมอดไม้ จึงไม่  
จำเป็นต้องขุดสระน้ำล้อมรอบ

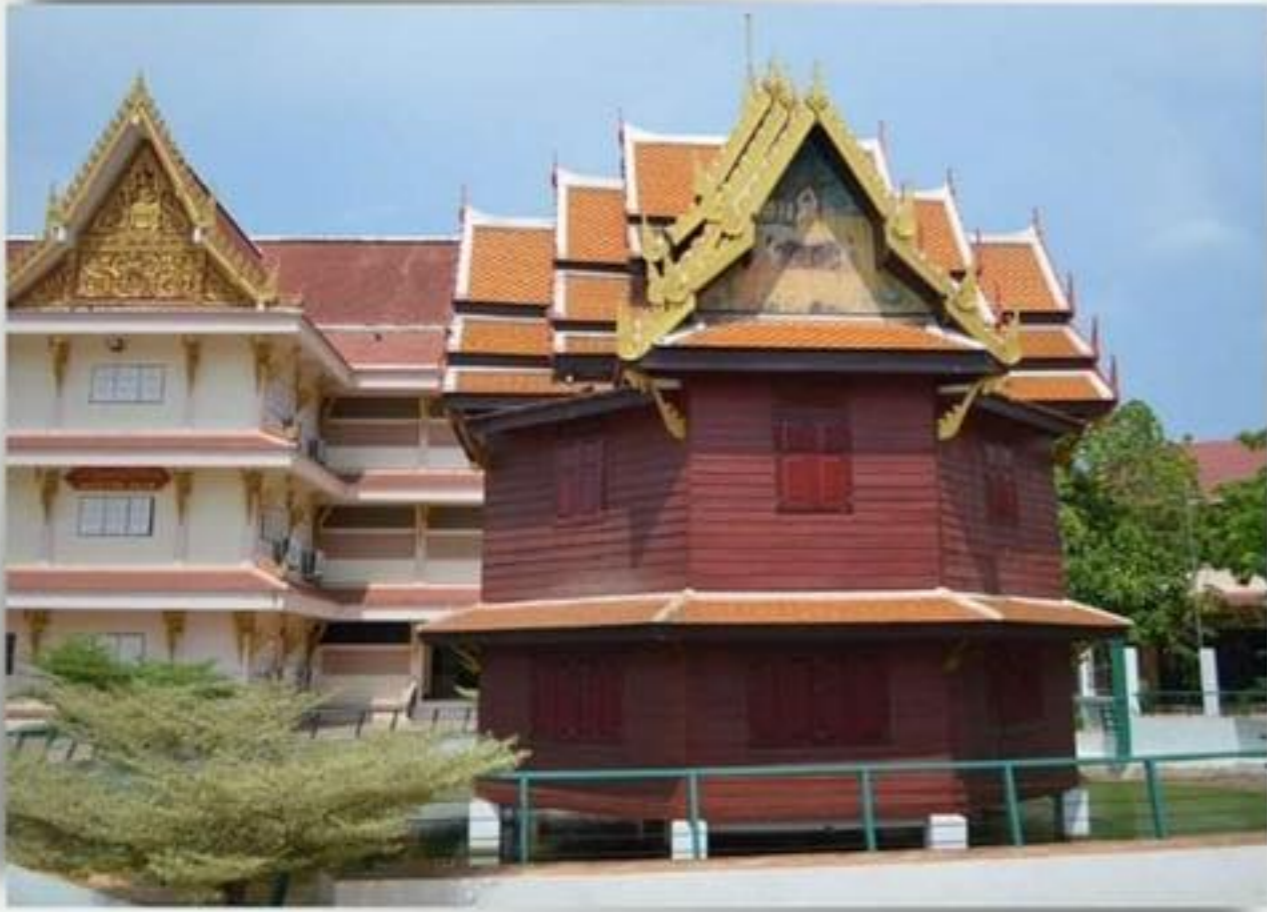
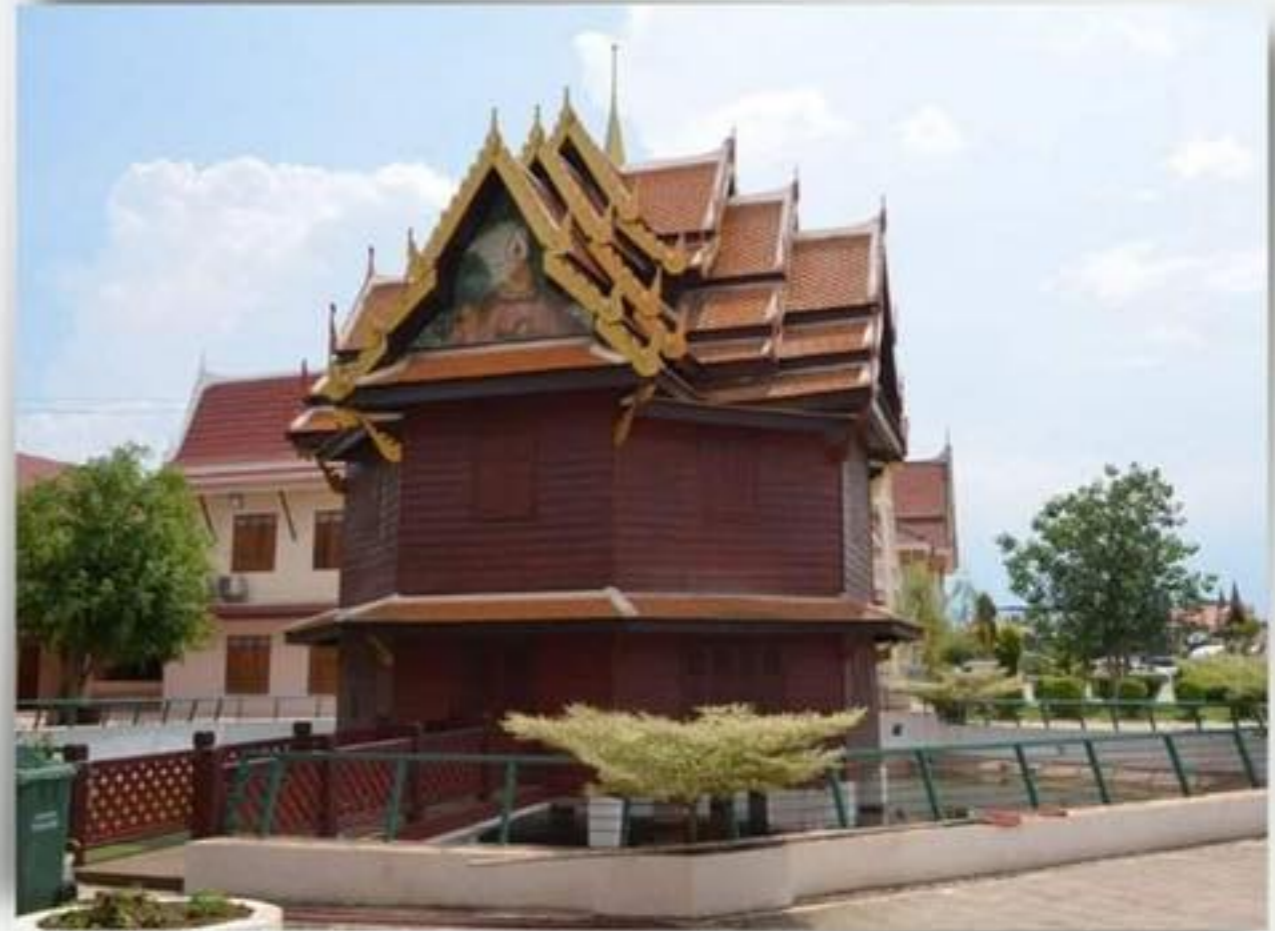
# หอไตรไม้ วัดพระธาตุเชิงชุมวิหาร

สร้างเมื่อ พ.ศ.2494 โดยขุนอร่ามรัชฎากร ข้าหลวงในสมัยนั้นพร้อมด้วยครอบครัวร่วมกันออกทุนทรัพย์สร้างหอไตรไม้กลางสระน้ำเพื่อทดแทนหลังเดิม มีลักษณะเป็นอาคารไม้ทั้งหลังมี 2 ชั้น ส่วนหลังคาเป็นทรงจตุรมุข ซ้อนลดหลั่นกัน 3 ชั้น มุงกระเบื้องซีเมนต์ ตัวอาคารชั้นล่างสร้างด้วยไม้ในผังแปดเหลี่ยม มีสะพานไม้เชื่อม
