วัดหนองกาทอง

ชื่อแหล่ง วัดหนองกาทอง
ที่ตั้ง หมู่ 1 บ้านหนองกาทอง ตำบลโรงเข้ อำเภอบ้านลาด จังหวัดเพชรบุรี
เส้นทางเข้าสู่แหล่ง จากจังหวัดเพชรบุรีไปตามทางหลวงหมายเลข 3171 ประมาณ 5 กิโลเมตร
ถึงสี่แยกวงบัว เลี้ยวซ้ายเข้าทางหลวงหมายเลข 3204 ประมาณ 2.5 กิโลเมตร วัดอยู่ทางซ้าย

หลักฐานทางด้านโบราณคดี

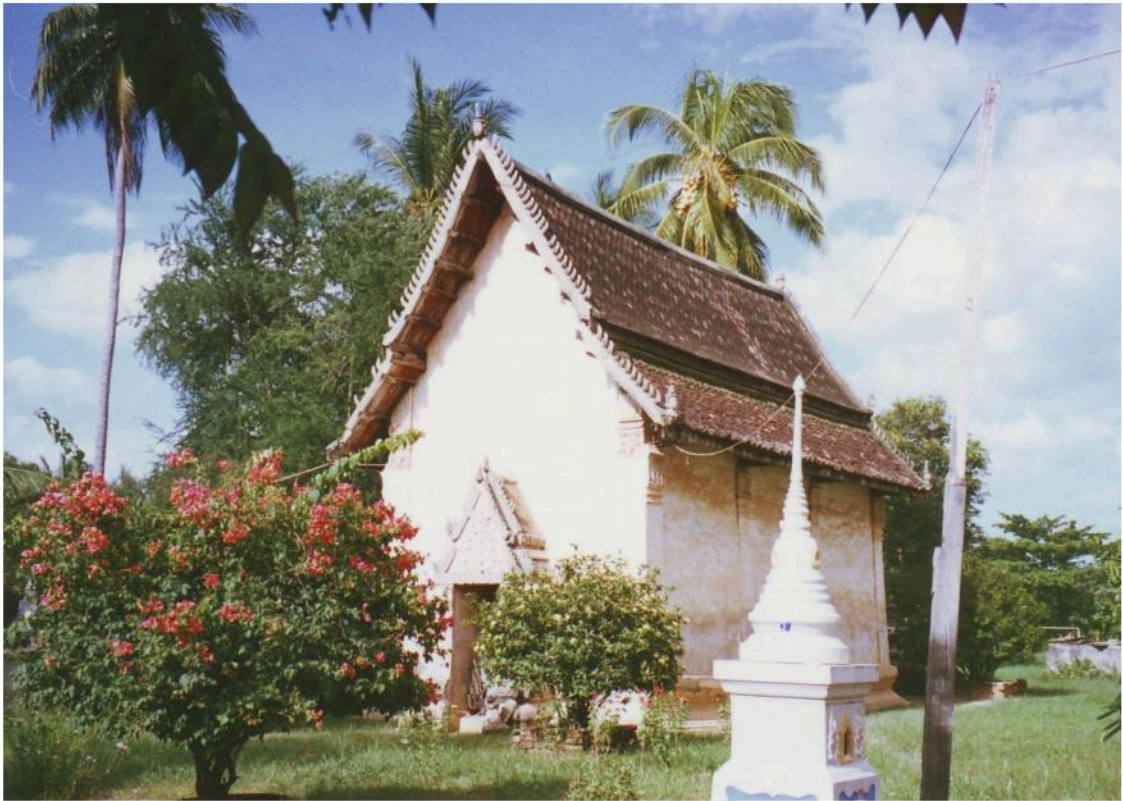
วิหารวัดหนองกาทอง ฐานอ่อนโค้งเล็กน้อย มีประตูทางเข้าออกทั้งด้านหน้าและหลังด้านละ ประตู

1. **วิหาร** เป็นอาคารก่ออิฐฉาบปูน ขนาด 3 ห้อง มีเสาอิงประดับ บัวหัวเสาเป็นบัววงปูน
ปั้นทาสีฐานอ่อนโค้งเล็กน้อยมีประตูทั้งด้านหน้า-หลัง ด้านละ 1 ประตู ไม่มีหน้าต่าง ซุ้มประตูประดับลวดลาย
ปูนปั้น ด้านหลังมีรูปสิงห์คู่ ประดับหน้าประตู เครื่องบนเป็นไม้ หลังคามุงกระเบื้องว่าวสีเม่นต์ ส่วนปีกนกง
ด้วยกระเบื้องกาบกล้วยดินเผา เดิมส่วนหลังคามุงด้วยกระเบื้องกาบกล้วยดินเผาเช่นเดียวกัน เครื่องล้ายอง
ปูนปั้น ซ่อฟ้า หางหงส์ เป็นรูปเศียรเทวดา

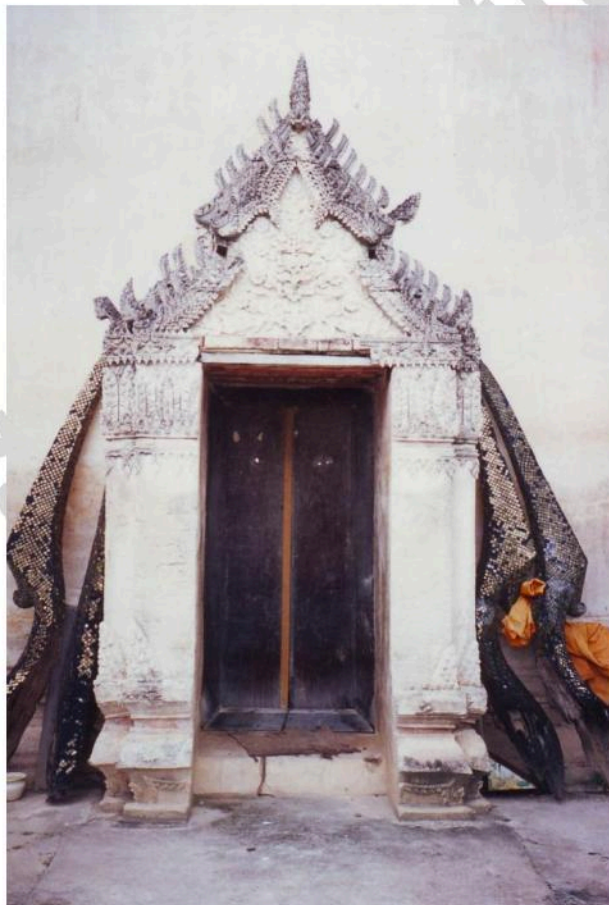
ซุ้มประตู ด้านหน้าวิหาร วัดหนองกาทอง เป็นแบบซุ้มบันแถลง ประดับลวดลายปูนปั้น

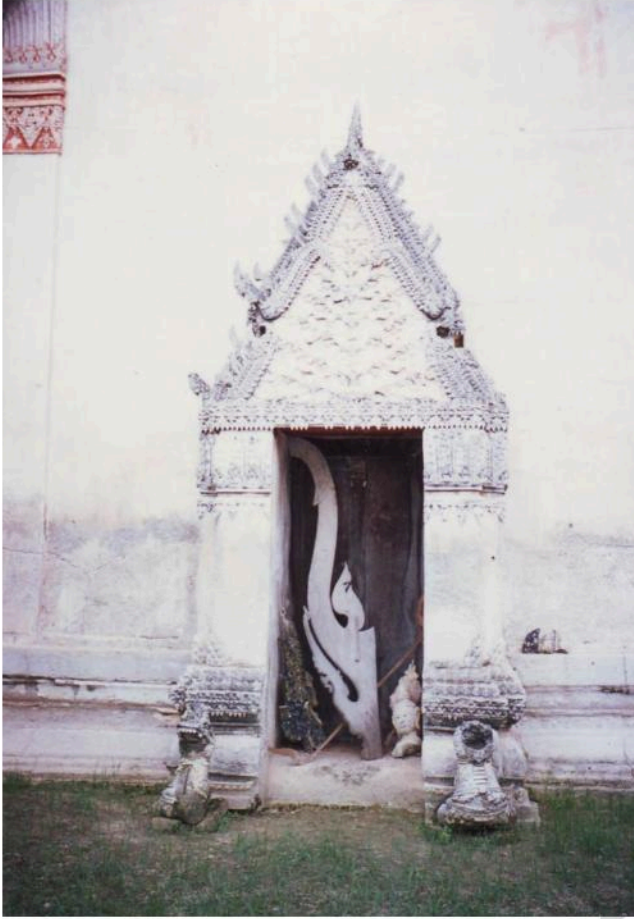
ซุ้มประตูด้านทิศตะวันตก วิหารวันหนองกาทอง
ลักษณะคล้ายกับ ซุ้มประตูทางด้านทิศตะวันออก

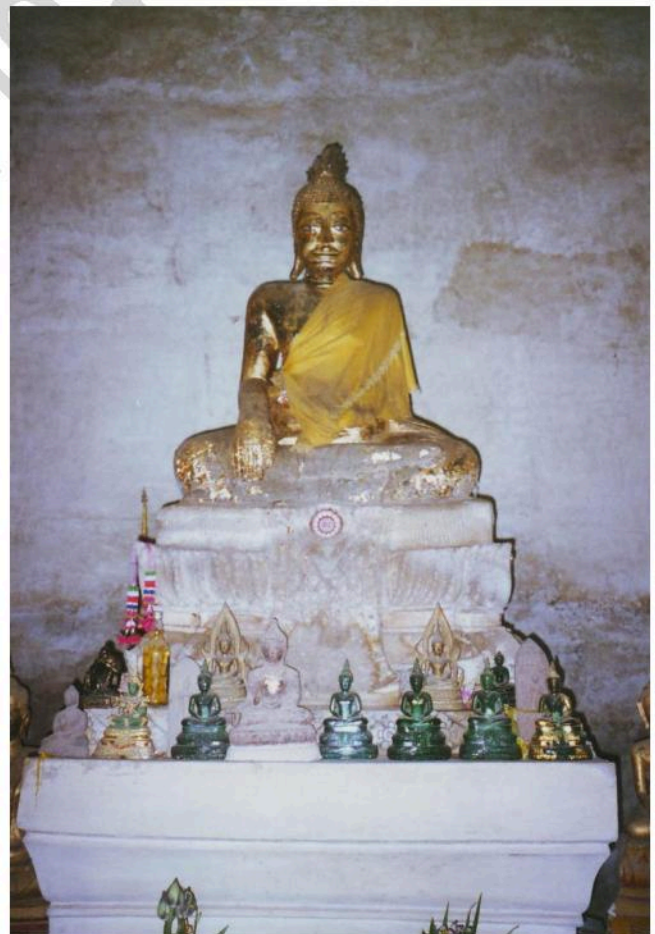
พระประธานในวิหารวัดหนองกาทอง
เป็นพระพุทธรูปปูนปั้น ปางมารวิชัย
ประดิษฐานอยู่บนฐานชุกชีปูนปั้น

พระประธานในวิหาร เป็นพระพุทธรูปปูนปั้น ลงรักปิดทอง ปางมารวิชัยประดิษฐาน อยู่บน
ฐานชุกชีปูนปั้นประดับเครื่องถ้วยชาม (จีน) ด้านล่างเขียนลวดลายประจายาม ด้วยสีด้า

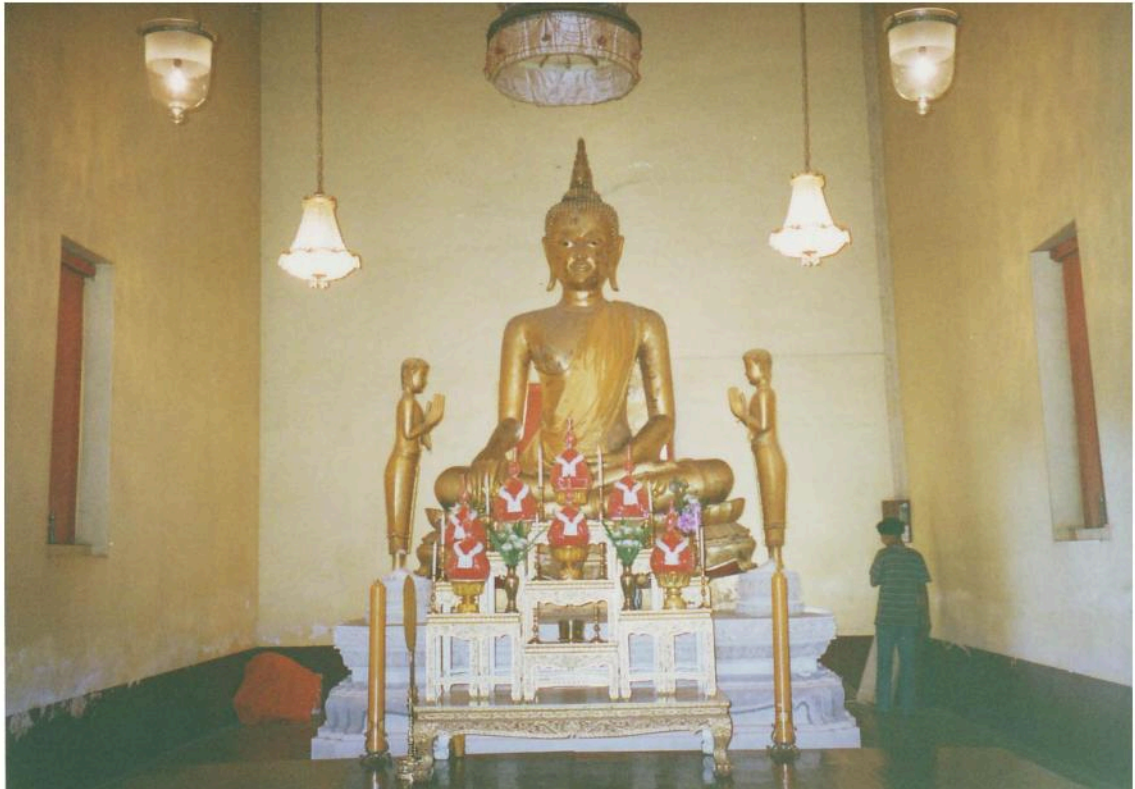
พระประธานในอุโบสถวัดหนองกาทอง เป็นพระพุทธรูปปูนปั้นปางมารวิชัย ขนาดใหญ่

3. **พระประธาน** ในอุโบสถหลังใหม่ เป็นพระพุทธรูปปูนปั้นปางมารวิชัย ขนาดใหญ่
สำหรับเสมาของอุโบสถหลังใหม่ เป็นทรงสี่เหลี่ยม แบบที่นิยมในสมัยรัชกาลที่ 4

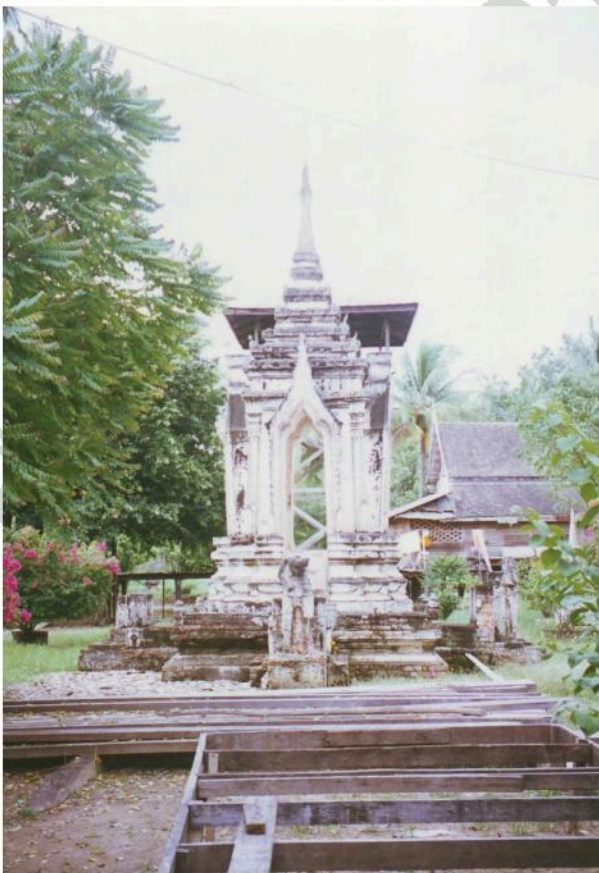
หอรบั้ง วัดหนองกาทอง ทรงจตุรมุข ประดับด้วย
ประติมากรรมปูนปั้น และตกแต่งด้วยลวดลายปูนปั้น

2. **หอรบั้ง** เป็นอาคารก่ออิฐ ถูปูน ทรงจตุรมุข มีบันไดทางขึ้น 4 ด้าน หน้าบันได้ทำเป็นมุขยื่น
ออกไป เป็นที่ตั้งประติมากรรมรูปยักษ์ทั้งสี่ทิศ ซุ้มทั้งสี่ทิศเป็นซุ้มยอดแหลม ตกแต่งด้วยลวดลายปูนปั้น ส่วนหลังคา
ทำเป็นชั้น ๆ ลดหลั่นกันขึ้นไป ส่วนยอดแหลมสูง ตกแต่งด้วยลวดลายปูนปั้นเช่นเดียวกัน
